Asbestinventarisattest

Narcissenlaan 2, 1640 Sint-Genesius-Rode

Attestnummer : **20260910-000160.000**
Uitgegeven op : **10.09.2026**
Geldig tot : **10.09.2036**

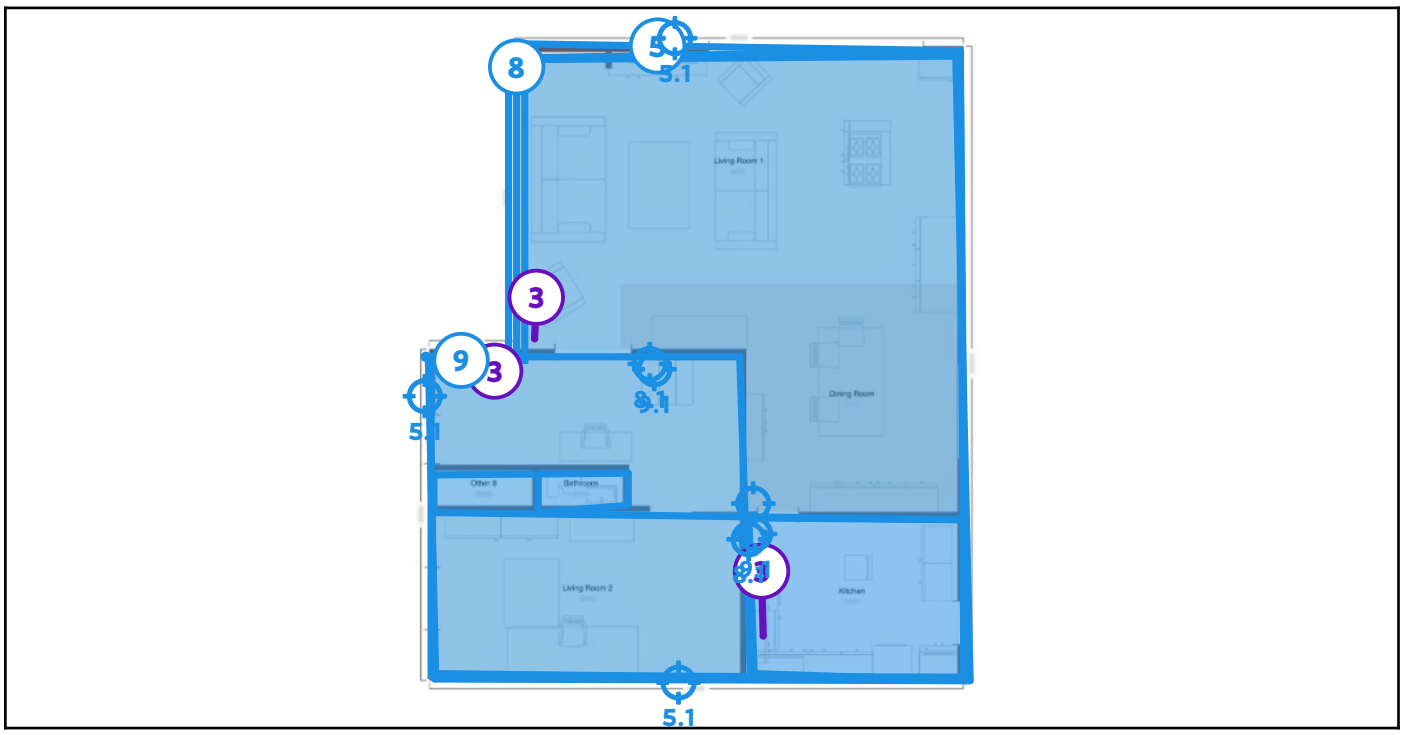
Plan 1.1: Kelder

Beschrijving	Type	Actie
1. Cementbuis kelder	Asbestmateriaal	Zorgvuldig beheren
1.1 Code: M04	Puntmonster	-
4. Pleister kelder	Geen asbest	-
4.1 Code: M05	Mengmonster	-
5. Crepi	Geen asbest	-
5.1 Code: M03	Mengmonster	-
6. tegellijm kelder	Geen asbest	-
6.1 Code: M06 (idem)	Mengmonster	-
7. Tegel kelder	Geen asbest	-
7.1 Code: M06	Mengmonster	-
12. CV	Overige ruimte of materiaal	-

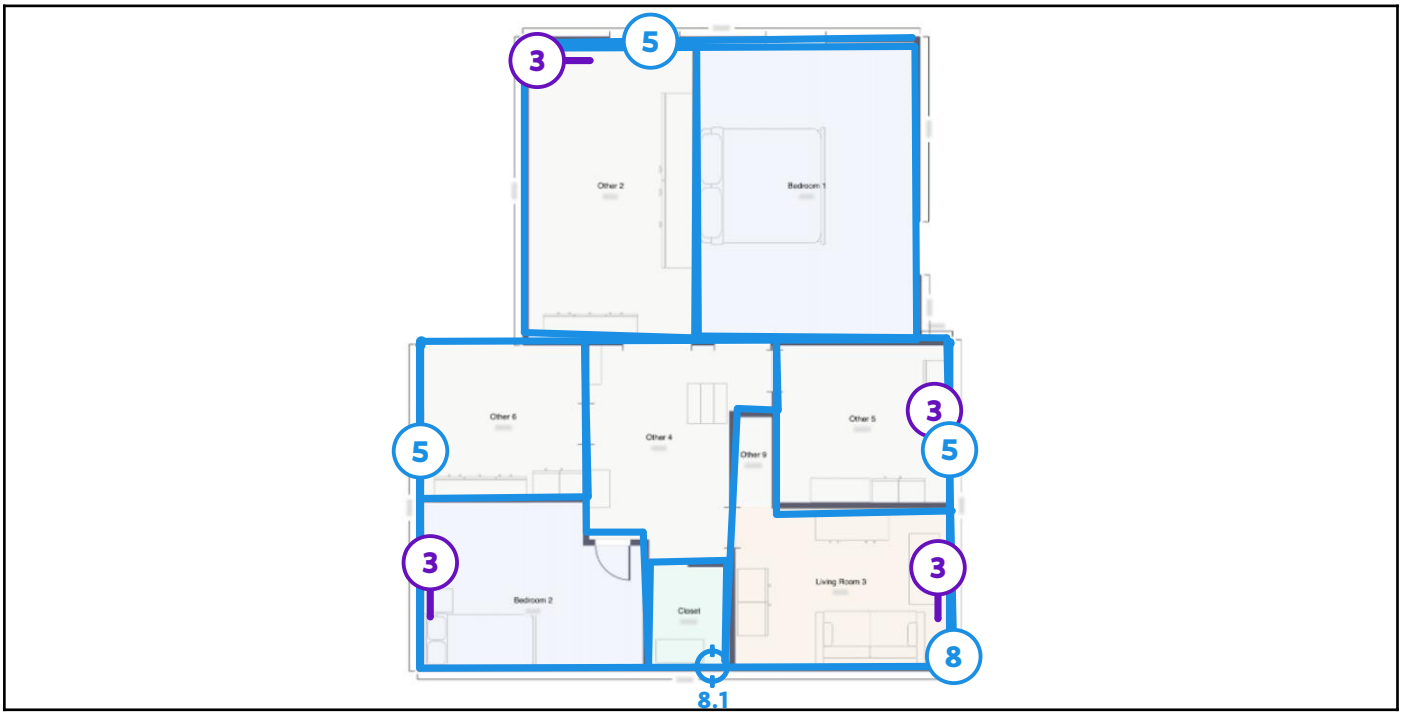
Plan 1.2: Gelijkvloers

Beschrijving	Type	Actie
3. Radiatoren	Advies	-
5. Crepi	Geen asbest	-
5.1 Code: M03	Mengmonster	-
8. Pleister muren	Geen asbest	-
8.1 Code: M01	Mengmonster	-
9. Pleister plafond glv	Geen asbest	-
9.1 Code: M02	Mengmonster	-

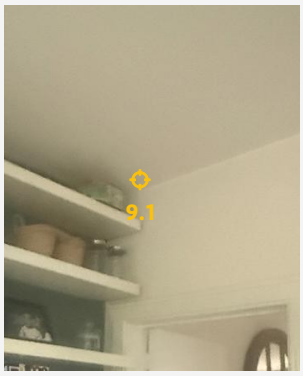
Fiche 9: Pleister plafond glv

Geen asbest

#	Type	Referentie	Resultaat
9.1	Mengmonster	M02	Geen asbest
