Asbestinventarisattest

Maalbeekstraat 5E/102, 1700 Dilbeek

Attestnummer : **20261027-000561.000**
Uitgegeven op : **27.10.2026**
Geldig tot : **Onbeperkt** (tenzij de toestand wijzigt)

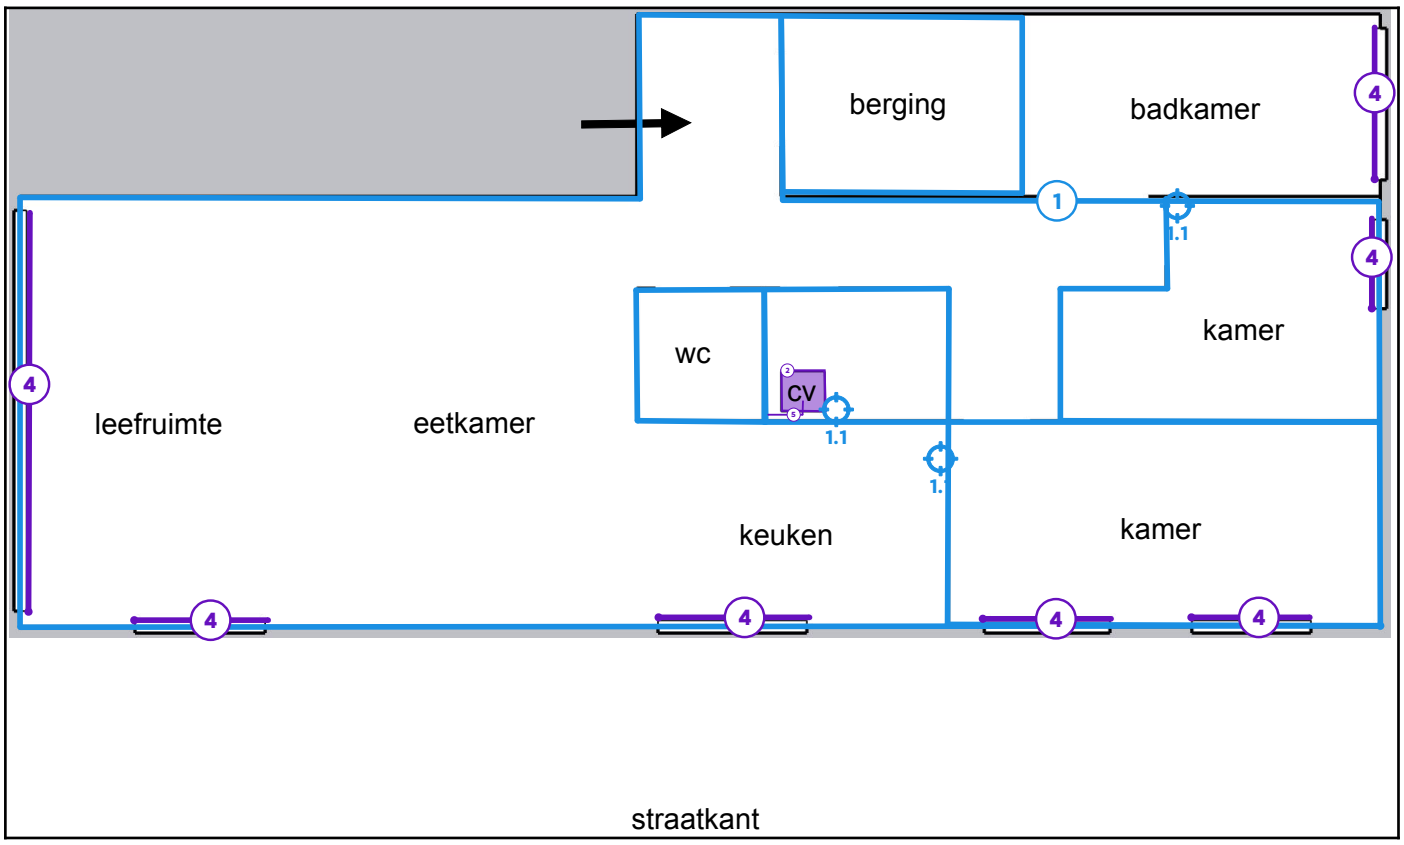
Plan 1.1: Appartement plan 1

Beschrijving	Type	Actie
1. Pleisterwerk muren	Geen asbest	-
1.1 Code: MM01	Mengmonster	-
2. stookketel	Overige ruimte of materiaal	-
4. Afdichtingsmateriaal aan schrijnwerk	Overige ruimte of materiaal	-
5. rookgaskanalen	Overige ruimte of materiaal	-

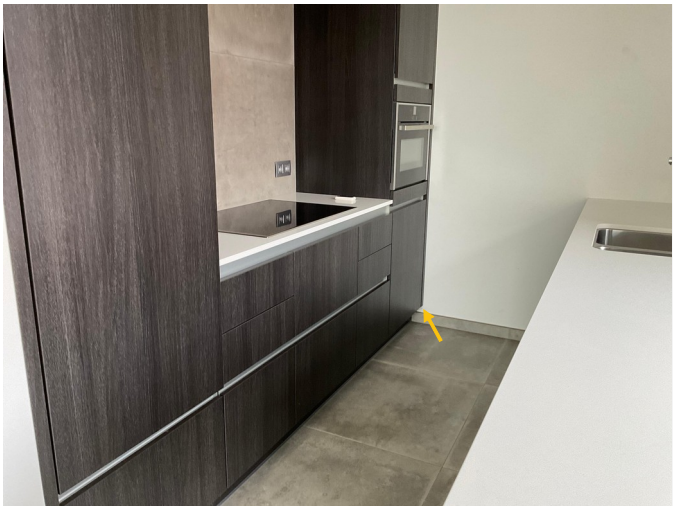
Fiche 1: Pleisterwerk muren

Conclusie

Geen asbest

#	Type	Referentie	Resultaat
1.1	Mengmonster	MM01	Geen asbest

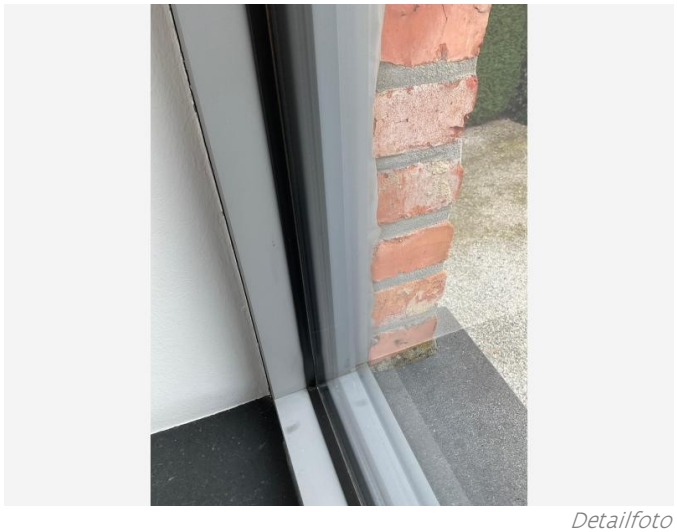
Fiche 4: Afdichtingsmateriaal aan schrijnwerk	De afdichtingsmaterialen ter hoogte van het schrijnwerk werden onderzocht en worden op basis van de visuele vaststellingen niet als asbestverdacht beschouwd.	Plan 1.1: Appartement plan 1
Fiche 5: rookgaskanalen	Het rookgaskanaal ter hoogte van de verwarmingsketel werd visueel onderzocht en op basis van de vaststellingen niet als asbestverdacht beschouwd.	Plan 1.1: Appartement plan 1

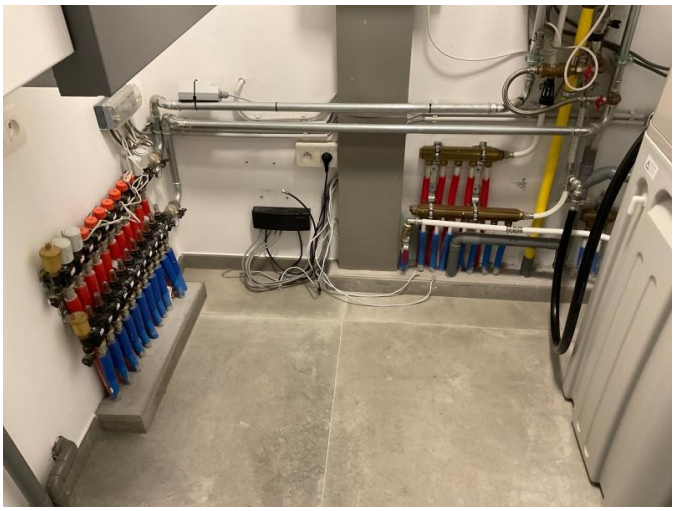
Beschrijving	Notitie	Terug te vinden op plannen
Fiche 8: liftinfrastructuur	Er is geen lift aanwezig binnen het inspectiegebied.	-
Fiche 9: Leidingisolatie	Er werd tijdens het plaatsbezoek geen asbestverdachte leidingisolatie aangetroffen binnen het inspectiegebeid.	-
