Asbestinventarisattest

Maalbeekstraat 5E, 1700 Dilbeek
Gemeenschappelijke delen

Attestnummer : **20261027-000558.000**
Uitgegeven op : **27.10.2026**
Geldig tot : **Onbeperkt** (tenzij de toestand wijzigt)

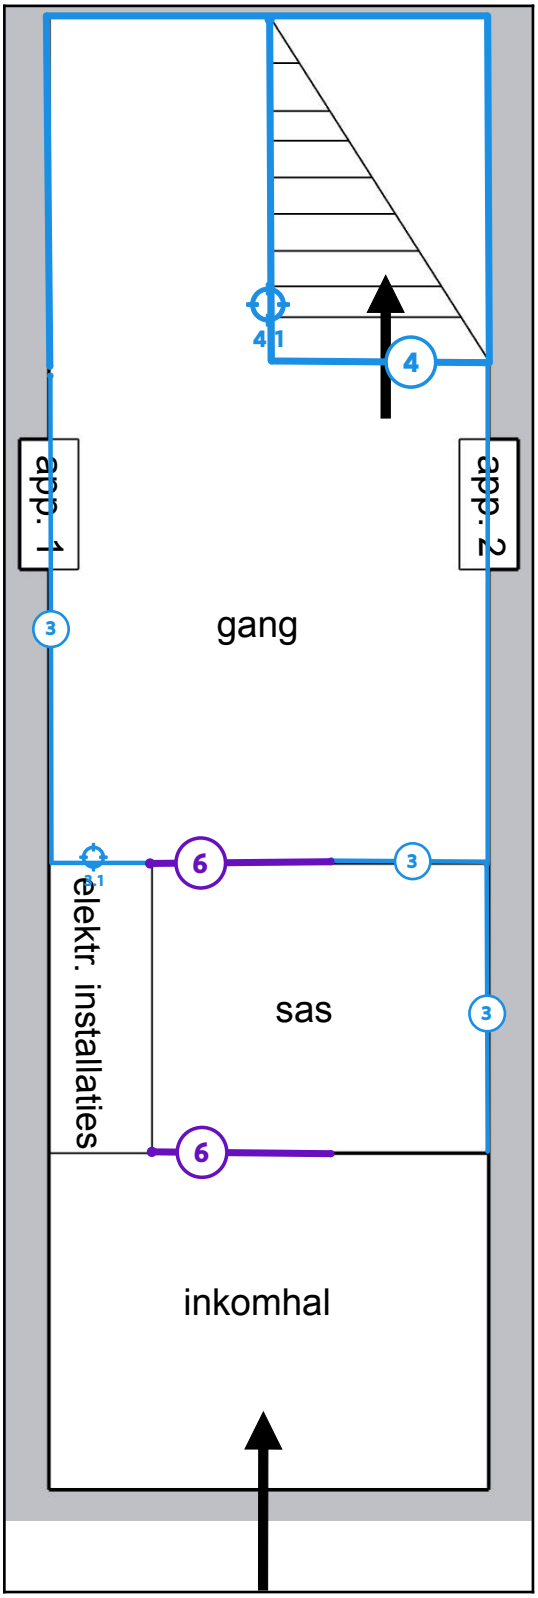
Plan 1.1: Gelijkvloers plan 1

3. Pleisterwerk wanden	Geen asbest	-
3.1 Code: MM03	Mengmonster	-
4. Pleisterwerk traphal	Geen asbest	-
4.1 Code: MM01	Mengmonster	-
6. Afdichtingsmateriaal aan schrijnwerk	Overige ruimte of materiaal	-

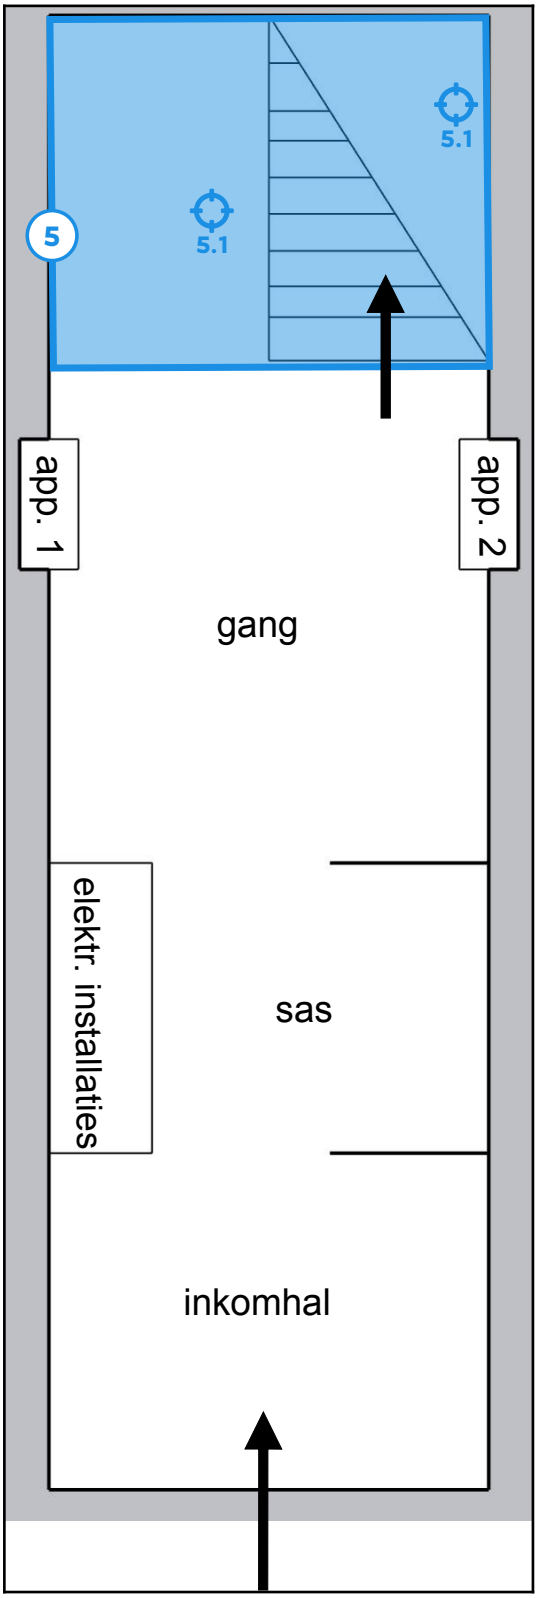
Plan 1.2: Gelijkvloers plan 2

5. Pleisterwerk plafonds	Geen asbest	-
5.1 Code: MM02	Mengmonster	-

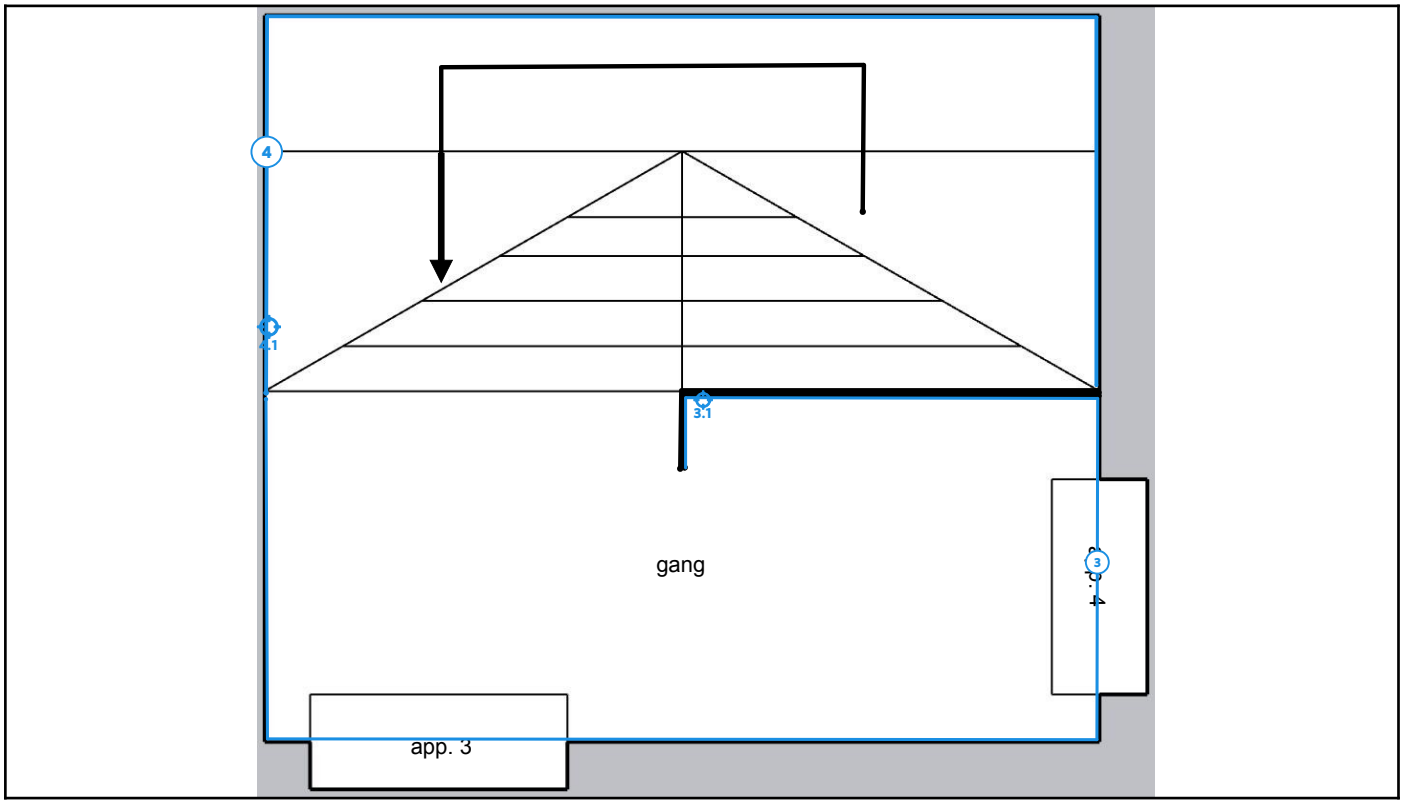
Plan 1.3: Verdieping 1 plan 1

Beschrijving	Type	Actie
3. Pleisterwerk wanden	Geen asbest	-
3.1 Code: MM03	Mengmonster	-
4. Pleisterwerk traphal	Geen asbest	-
4.1 Code: MM01	Mengmonster	-

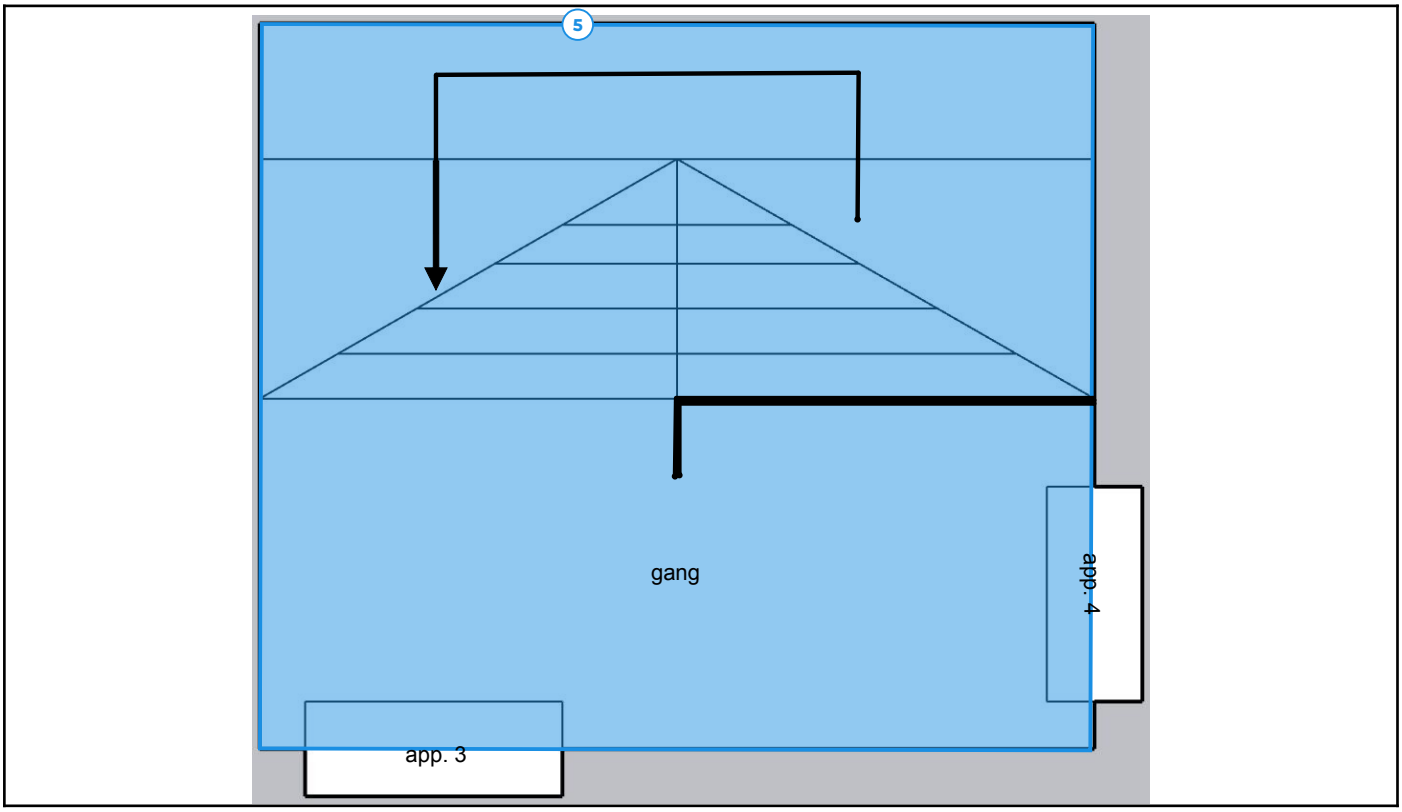
Plan 1.4: Verdieping 1 plan 2

Beschrijving	Type	Actie
5. Pleisterwerk plafonds	Geen asbest	-

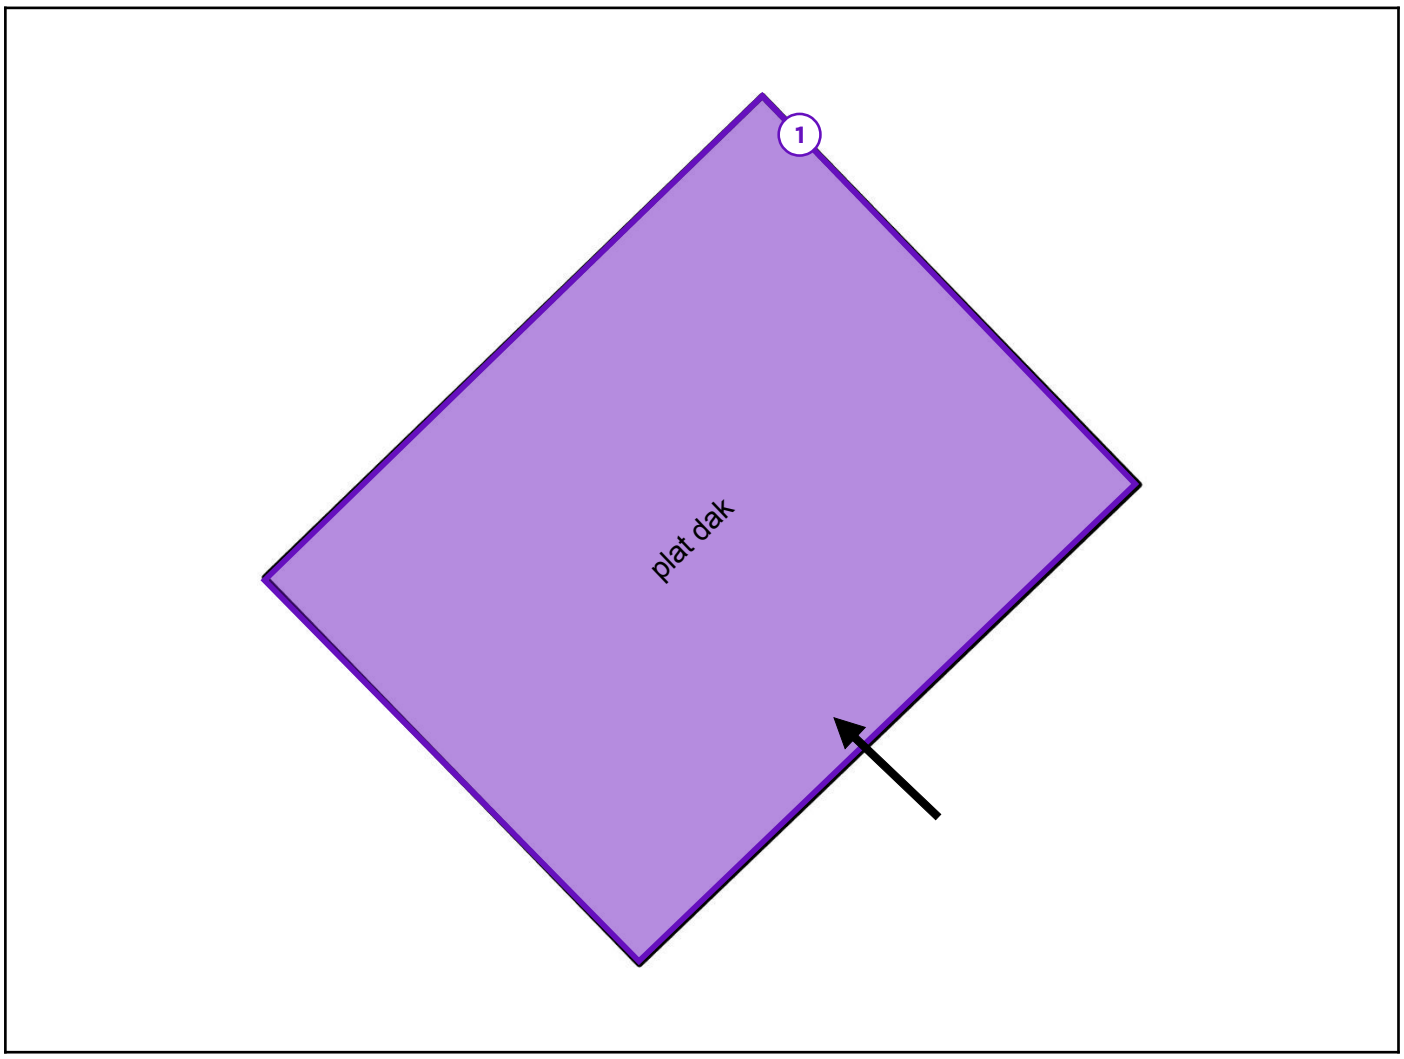
Plan 1.5: Bovenaanzicht 1

Beschrijving	Type	Actie
1. Dakbedekking	Beperking	-

Tijdelijke beperking

Reden: Het te onderzoeken materiaal situeert zich hoger dan 3,50 m te rekenen vanaf een veilige ondergrond

Uitleg van de asbestdeskundige: Het dak bevindt zich op een hoogte van meer dan 3,5 meter, gemeten vanaf een veilige en stabiele ondergrond, en kond om die reden niet van nabij onderzocht worden.

Volgens de voorgelegde factuur werd het dak in 2014 gerenoveerd. De overeenstemming tussen deze factuur en de aanwezige dakopbouw kon niet ter plaatse worden geverifieerd. Er wordt daarom geen uitspraak gedaan over het eventuele asbesthoudende karakter van de niet-onderzochte dakmaterialen.

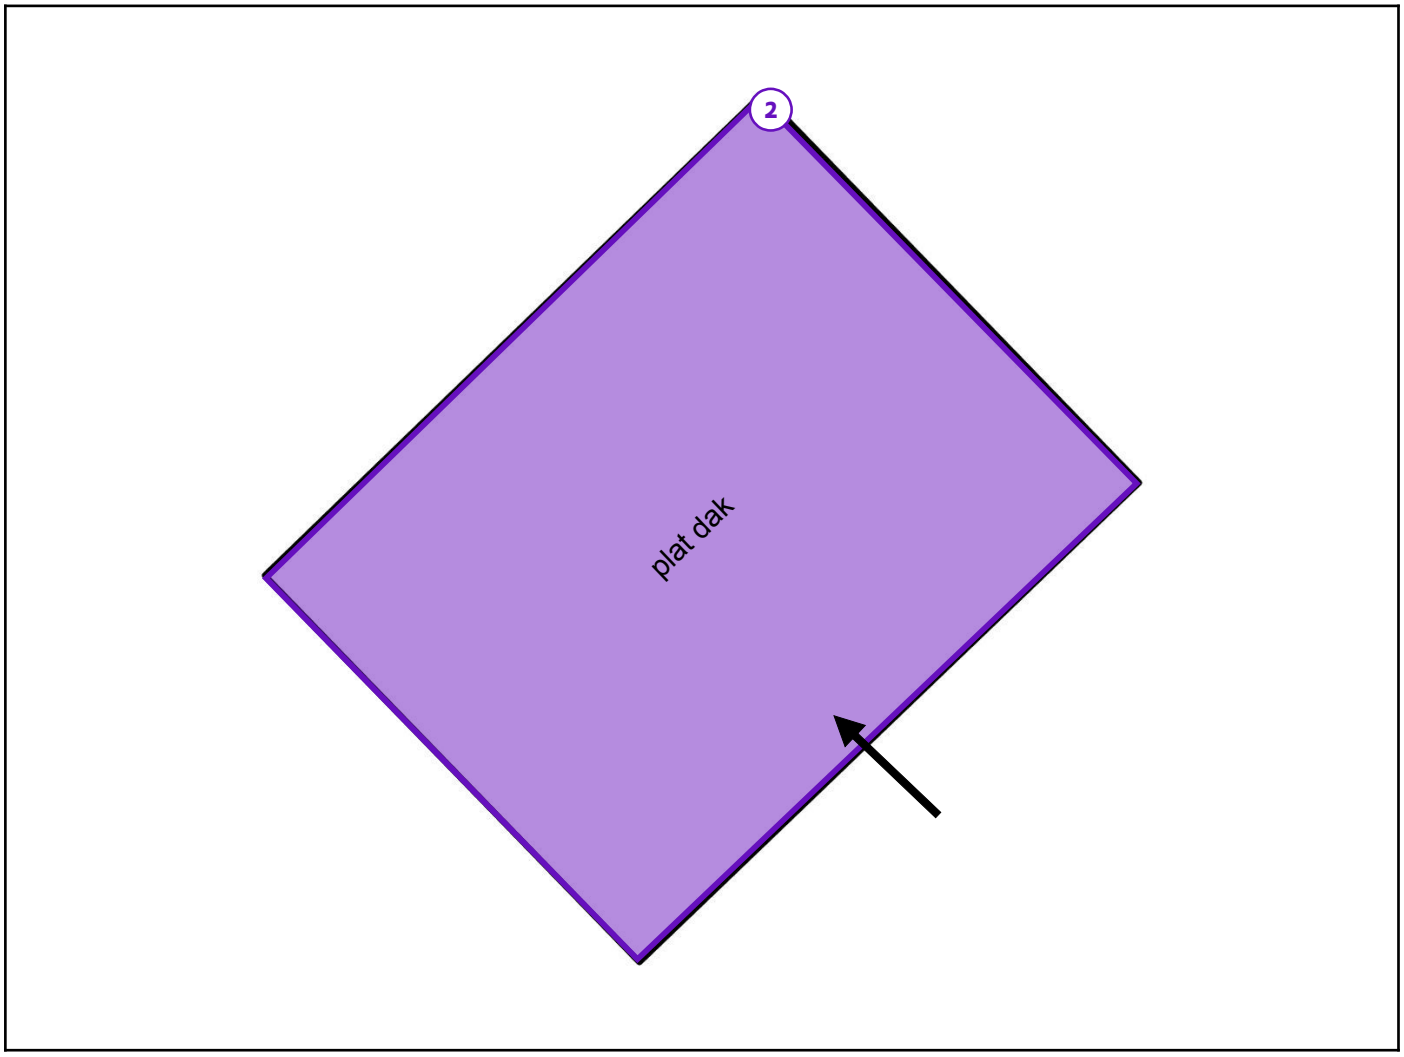
Plan 1.6: Bovenaanzicht 2

Beschrijving	Type	Actie
2. Onderdak	Beperking	-

Tijdelijke beperking

Reden: Het te onderzoeken materiaal situeert zich hoger dan 3,50 m te rekenen vanaf een veilige ondergrond

Uitleg van de asbestdeskundige: Het dak bevindt zich op een hoogte van meer dan 3,5 meter, gemeten vanaf een veilige en stabiele ondergrond, en kond om die reden niet van nabij onderzocht worden.

Volgens de voorgelegde factuur werd het dak in 2014 gerenoveerd. De overeenstemming tussen deze factuur en de aanwezige dakopbouw kon niet ter plaatse worden geverifieerd. Er wordt daarom geen uitspraak gedaan over het eventuele asbesthoudende karakter van de niet-onderzochte dakmaterialen.

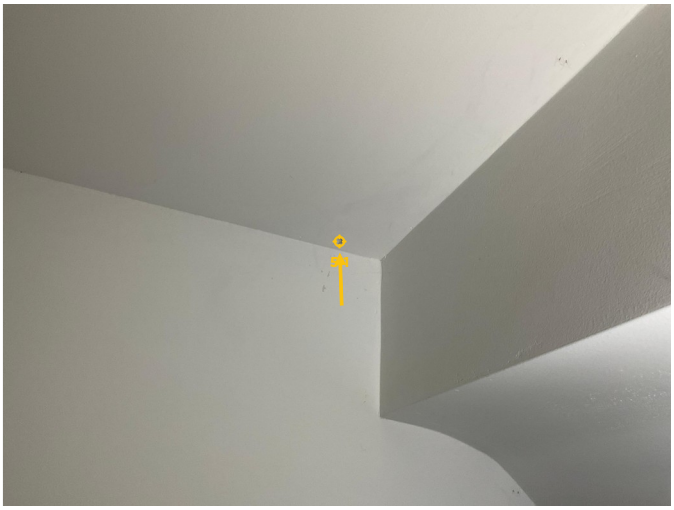
Fiche 5: Pleisterwerk plafonds

Geen asbest

#	Type	Referentie	Resultaat
5.1	Mengmonster	MM02	Geen asbest

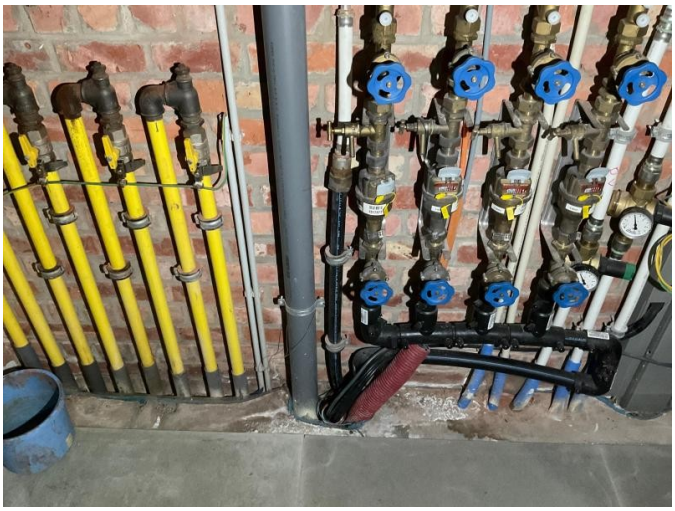
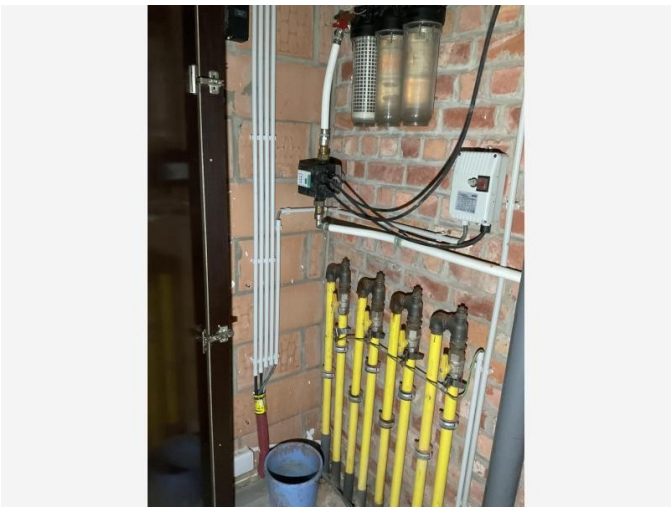
Beschrijving	Notitie	Terug te vinden op plannen
Fiche 8: Leidingisolatie	Er werd tijdens het plaatsbezoek geen asbestverdachte leidingisolatie aangetroffen binnen het inspectiegebied.	-
Fiche 9: liftinfrastructuur	Er is geen lift aanwezig binnen het inspectiegebied.	-
Fiche 10: stookketel	Elk appartement beschikt over een individuele verwarmingsketel. Binnen het inspectiegebied van de gemeenschappelijk gebruikte delen werd geen gemeenschappelijke verwarmingsketel aangetroffen.	-
