Asbestinventarisattest

Olmendreef 1, 1700 Dilbeek

Attestnummer : **20260824-000381.000**
Uitgegeven op : **24.08.2026**
Geldig tot : **Onbeperkt** (tenzij de toestand wijzigt)

Asbestveilig (maar mogelijk niet asbestvrij)

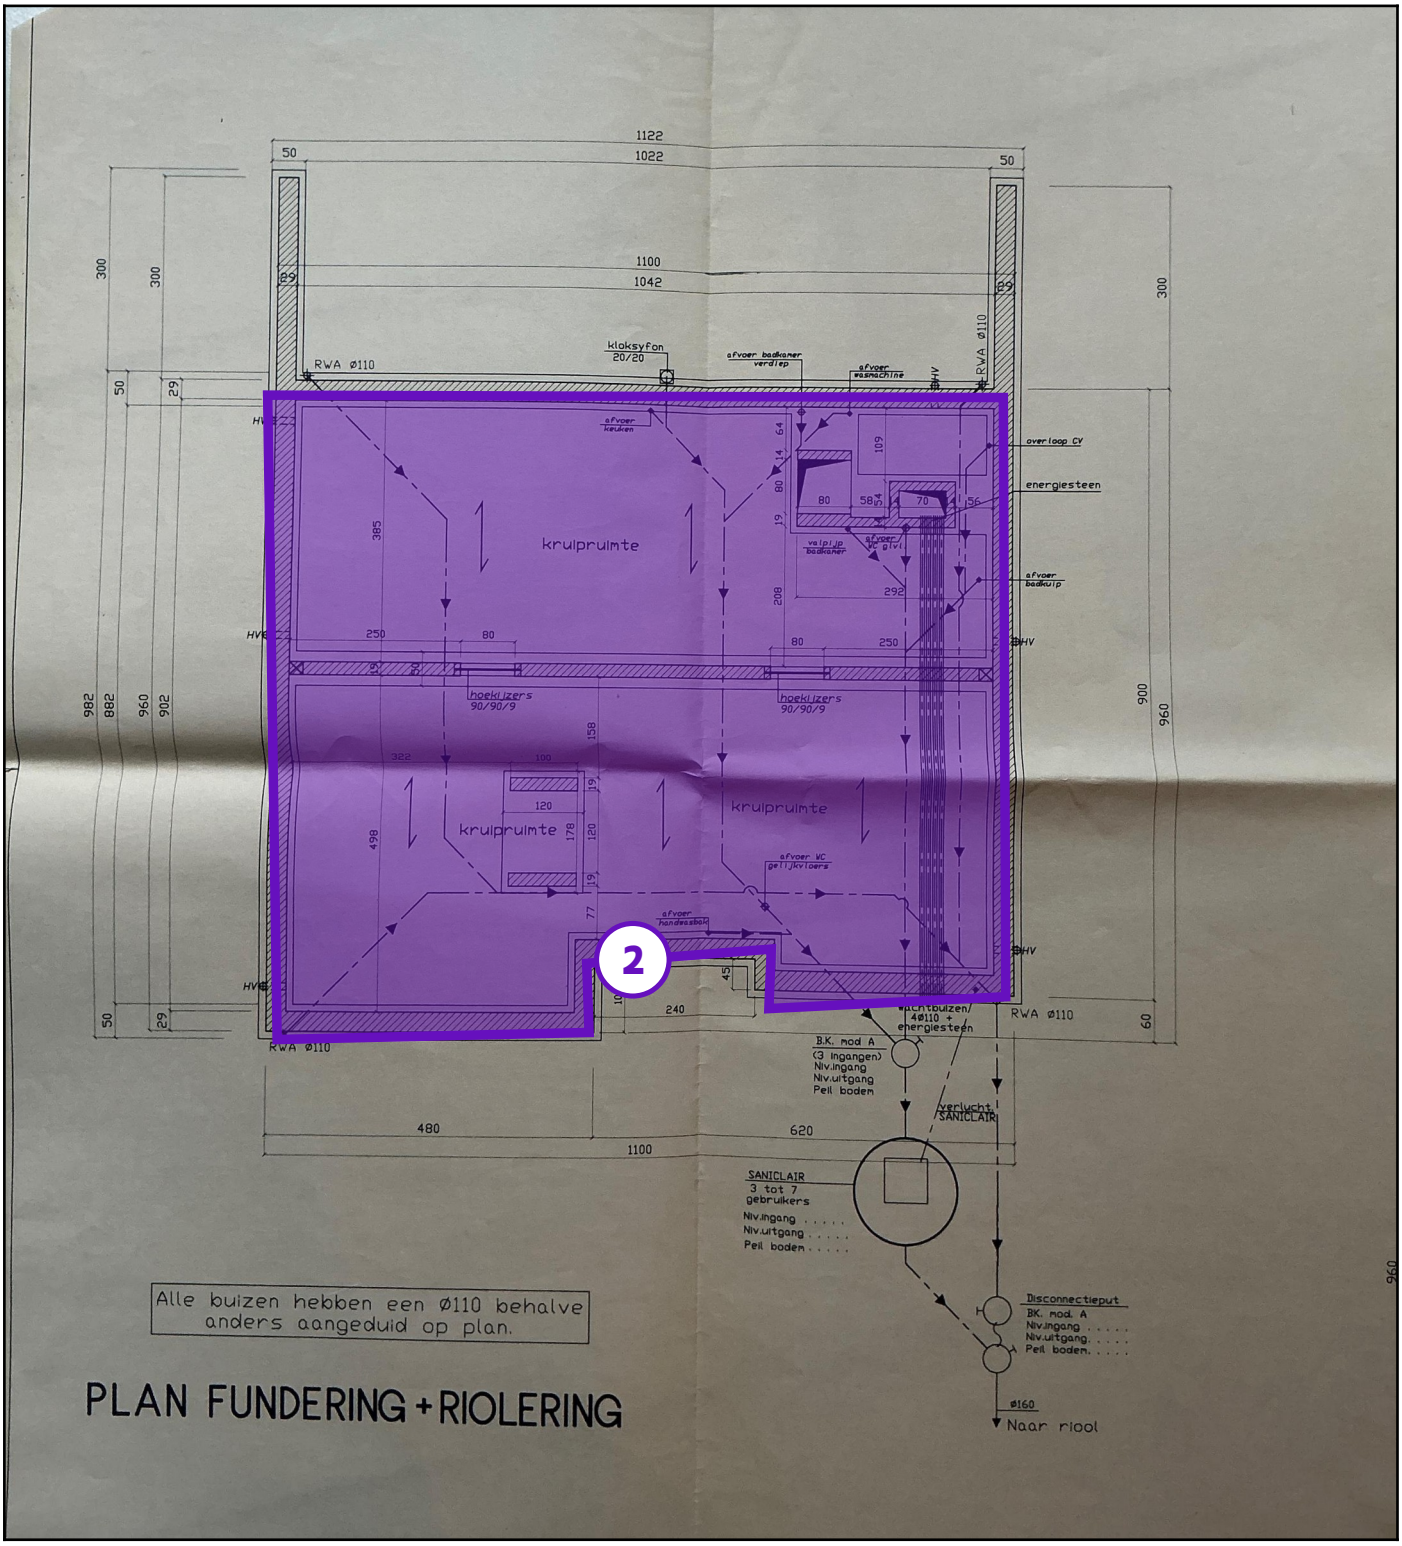
Plan 1.1: -1 kruipkelder

Beschrijving	Type	Actie
2. Kruipkelder	Beperking	-

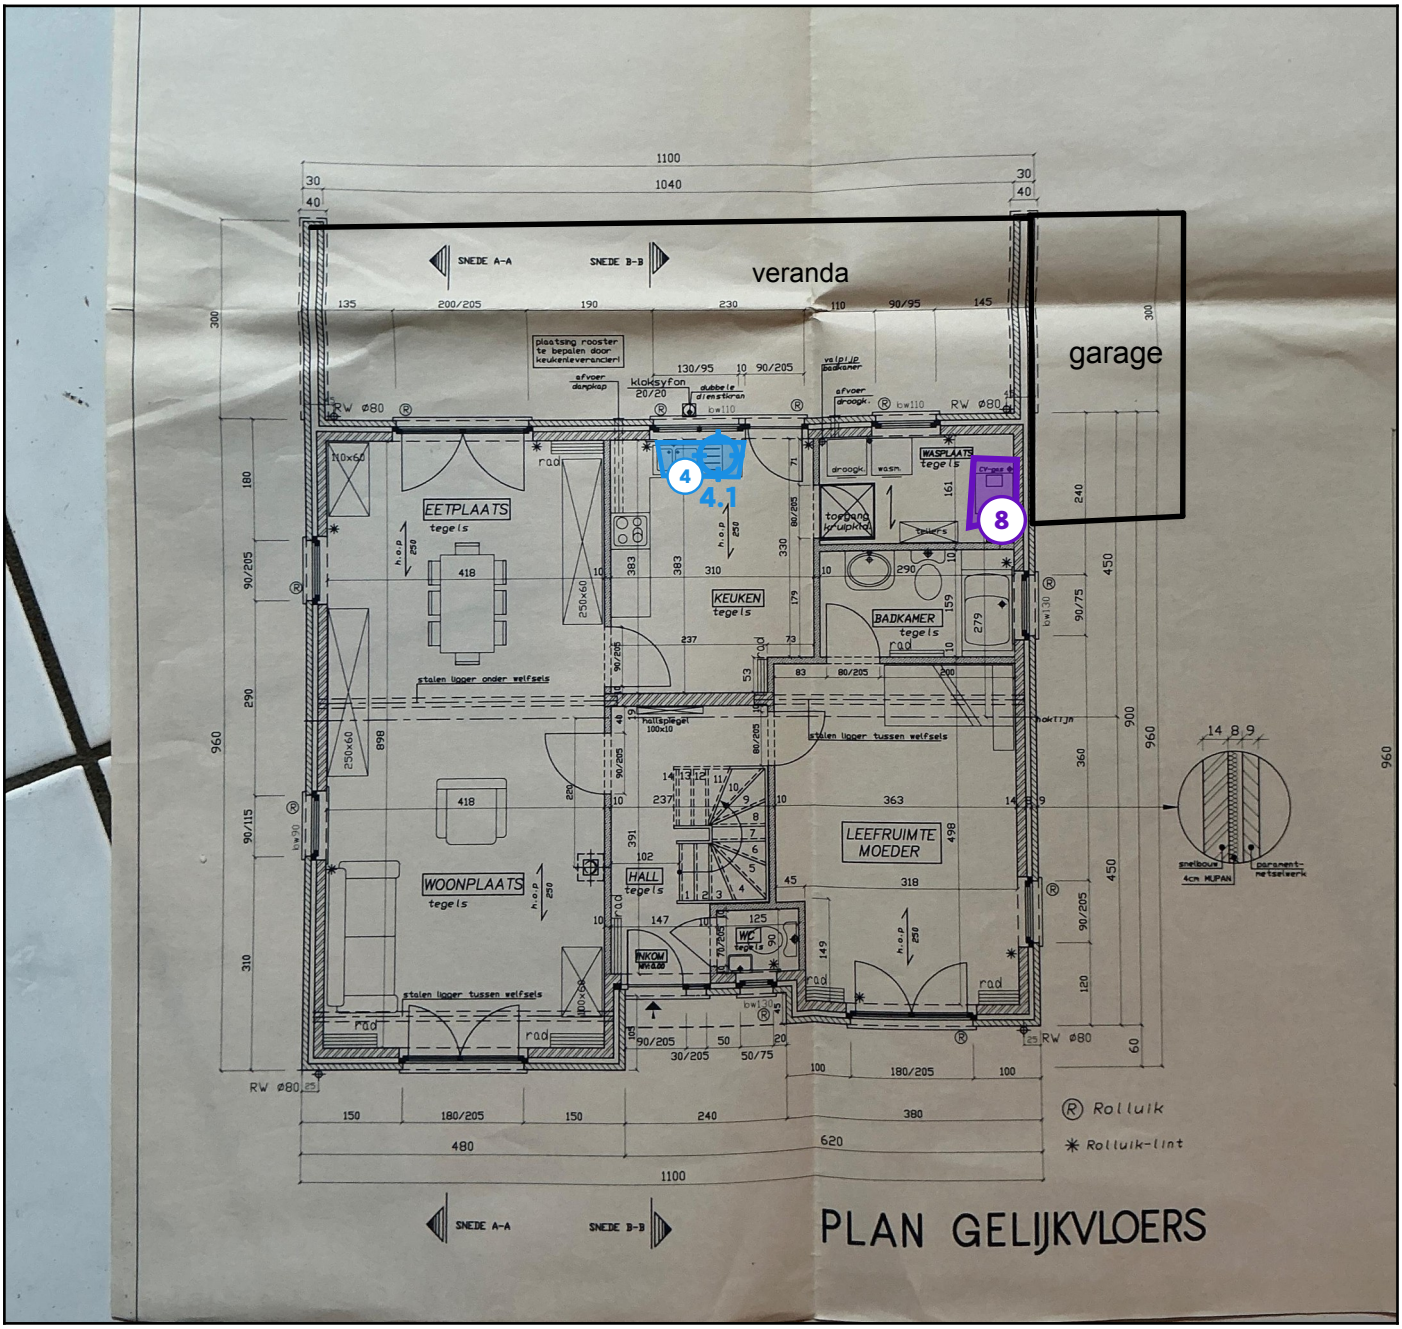
Plan 1.2: +0

Beschrijving	Type	Actie
4. Anti-dreun	Geen asbest	-
4.1 Code: MM03	Puntmonster	-
8. CV-ketel (niet verdacht)	Overige ruimte of materiaal	-

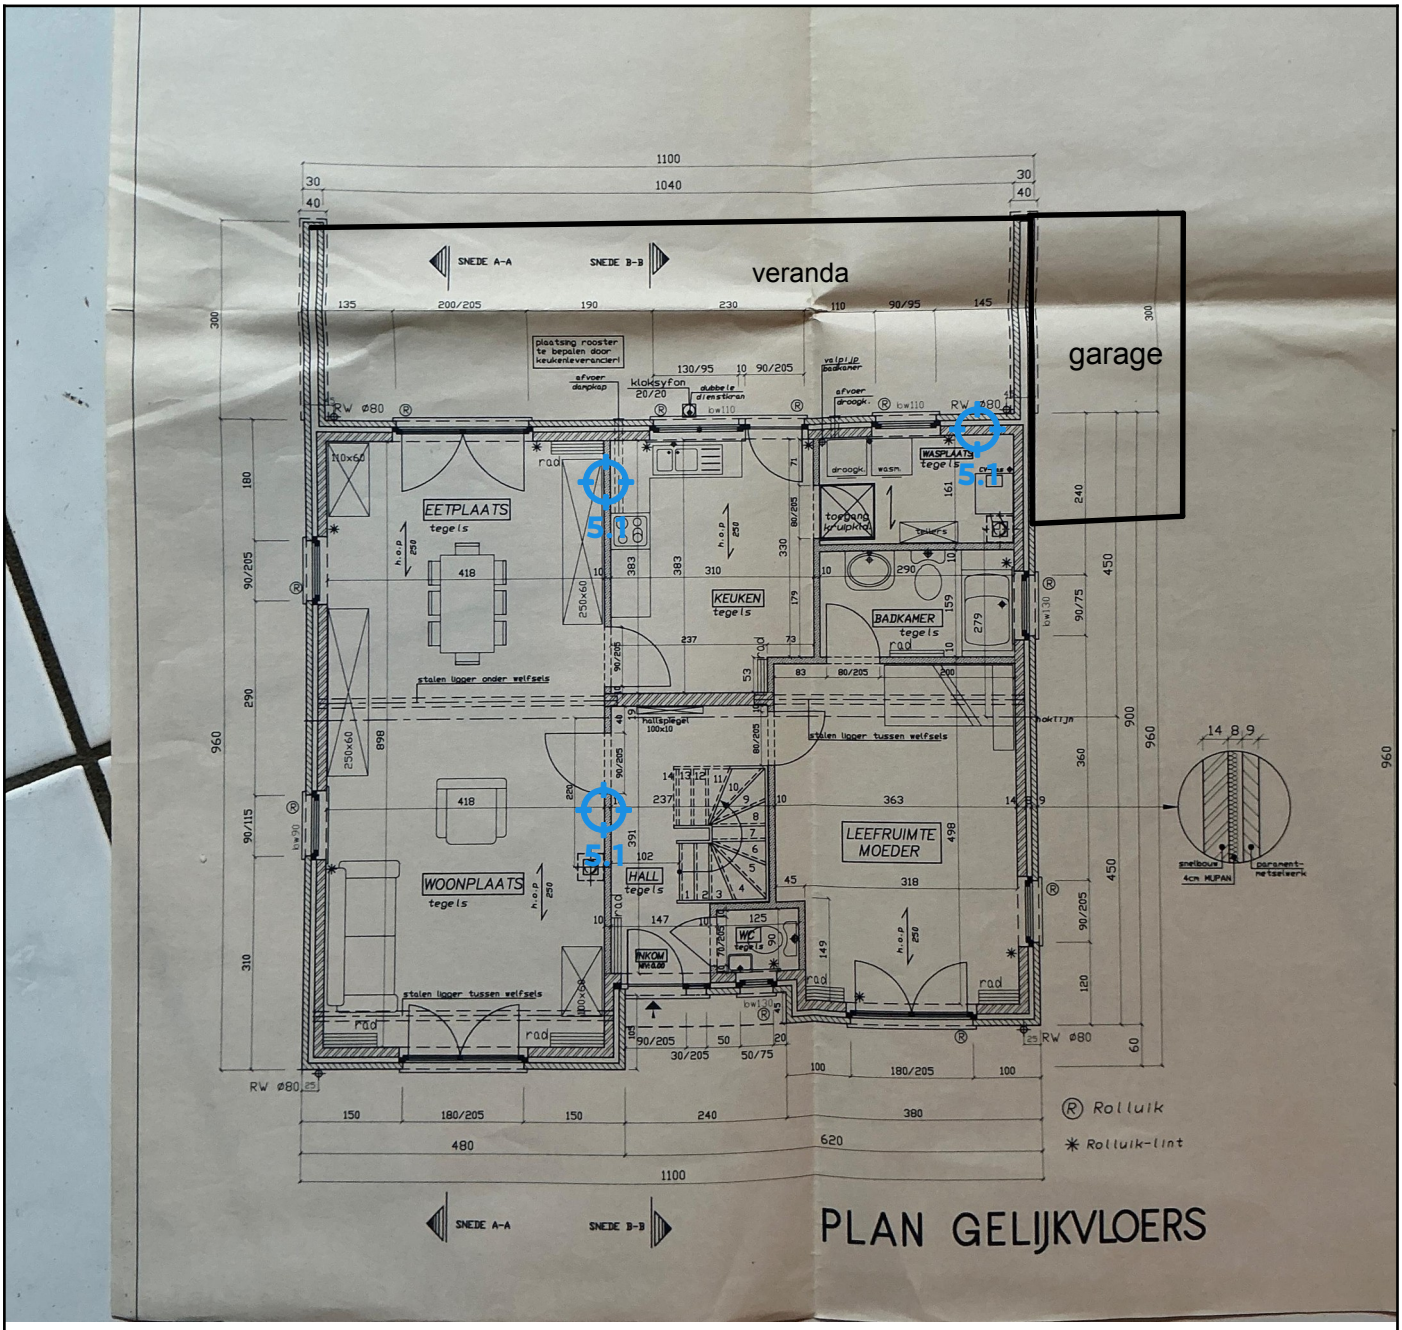
Plan 1.3: +0 wanden

alle wanden bepleisterd

Beschrijving	Type	Actie
5. Pleisterwerk wanden	Geen asbest	-
5.1 Code: MM01	Mengmonster	-

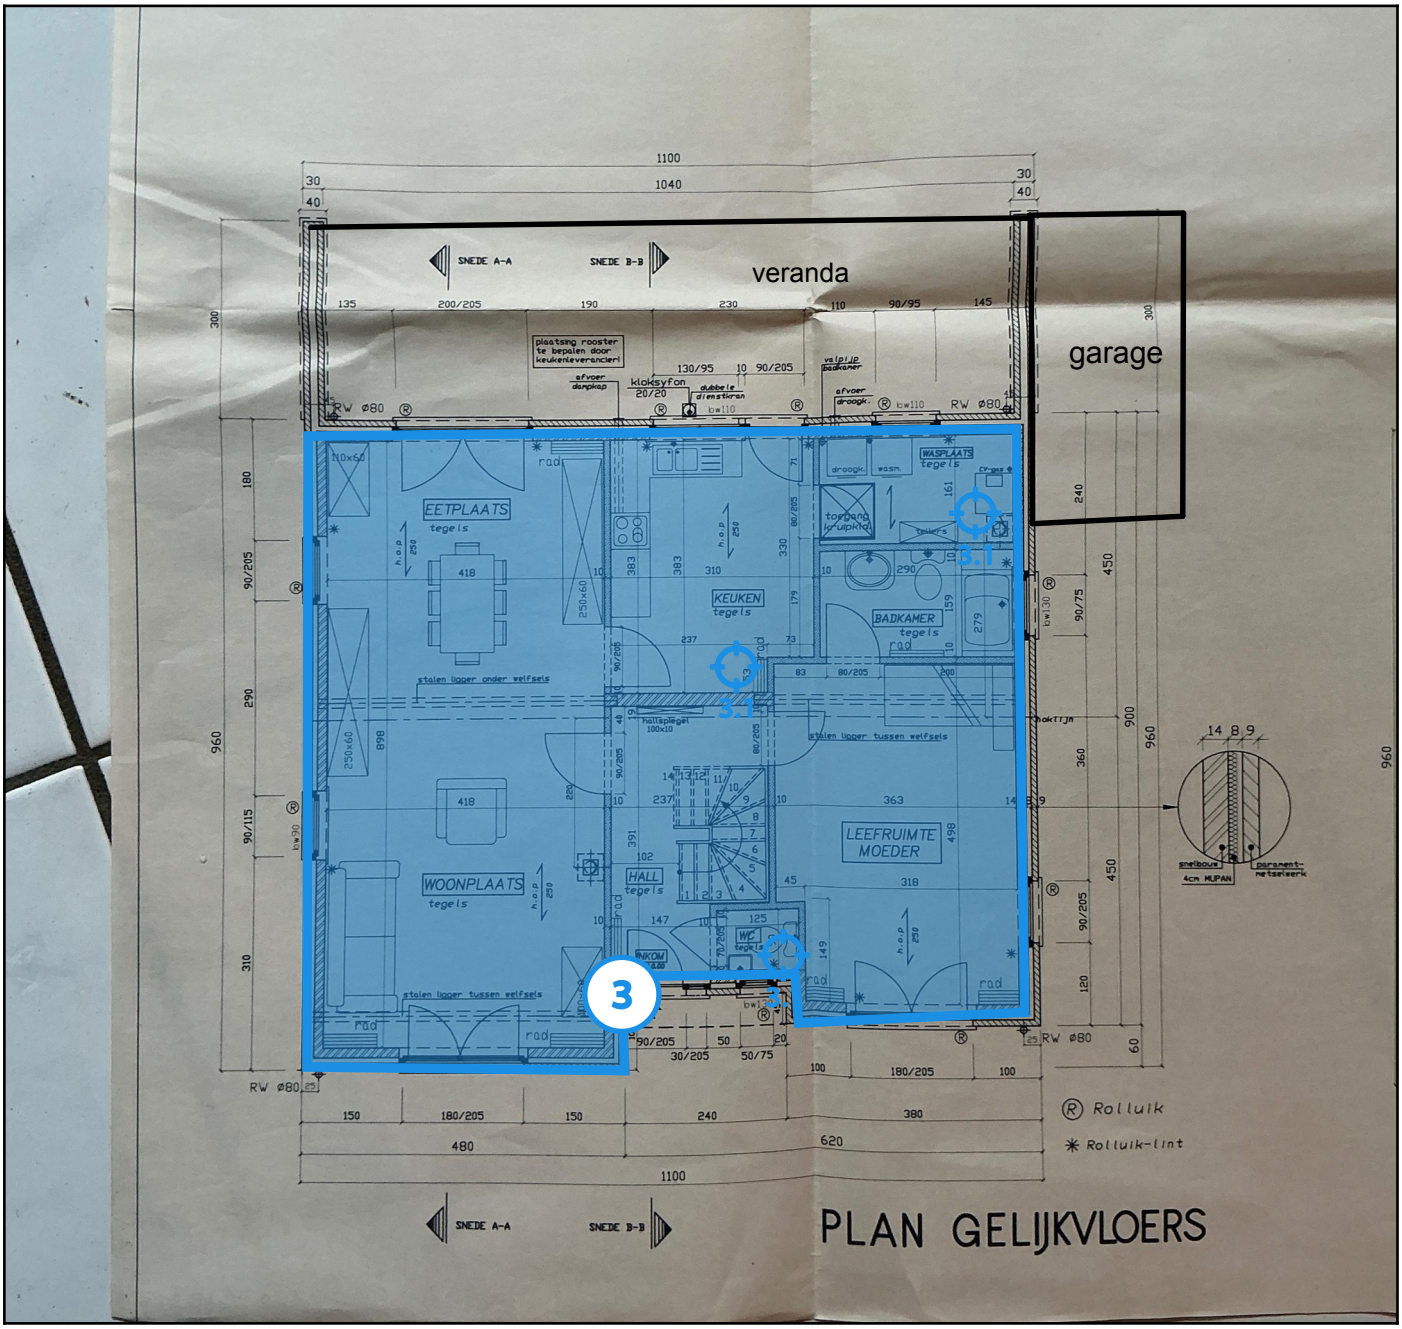
Plan 1.4: +0 plafonds

Beschrijving	Type	Actie
3. Pleisterwerk plafonds	Geen asbest	-
3.1 Code: MM02	Mengmonster	-

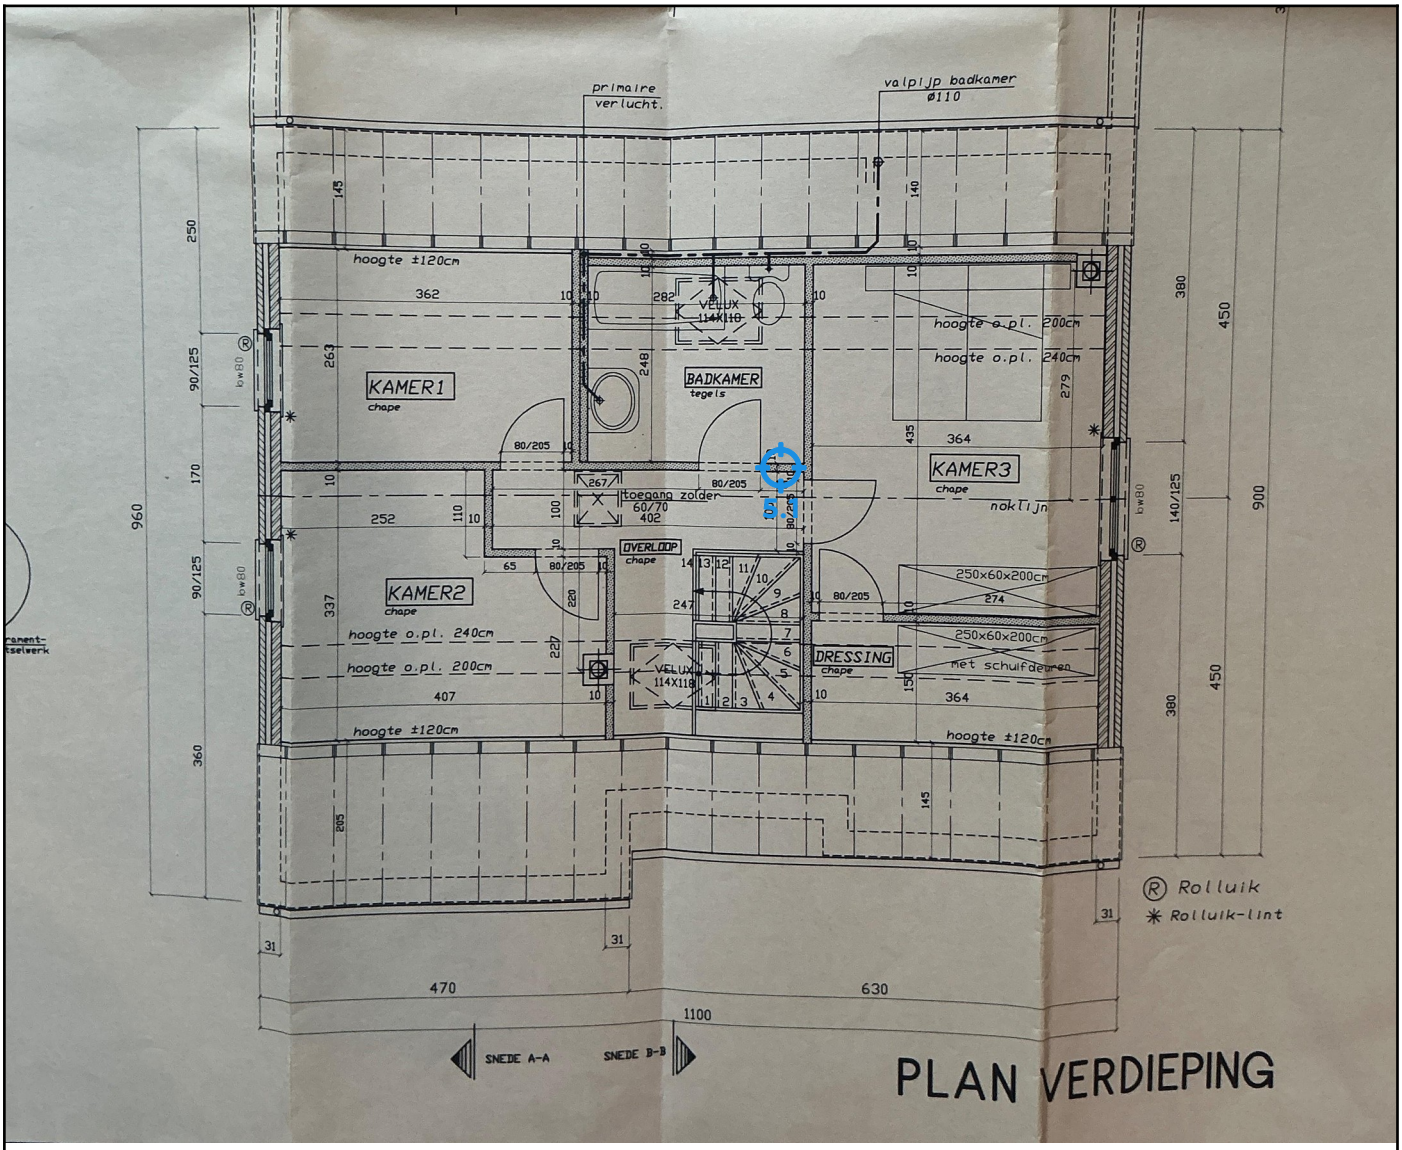
Plan 1.6: +1 wanden

alle wanden bepleisterd

Beschrijving	Type	Actie
5. Pleisterwerk wanden	Geen asbest	-
5.1 Code: MM01	Mengmonster	-

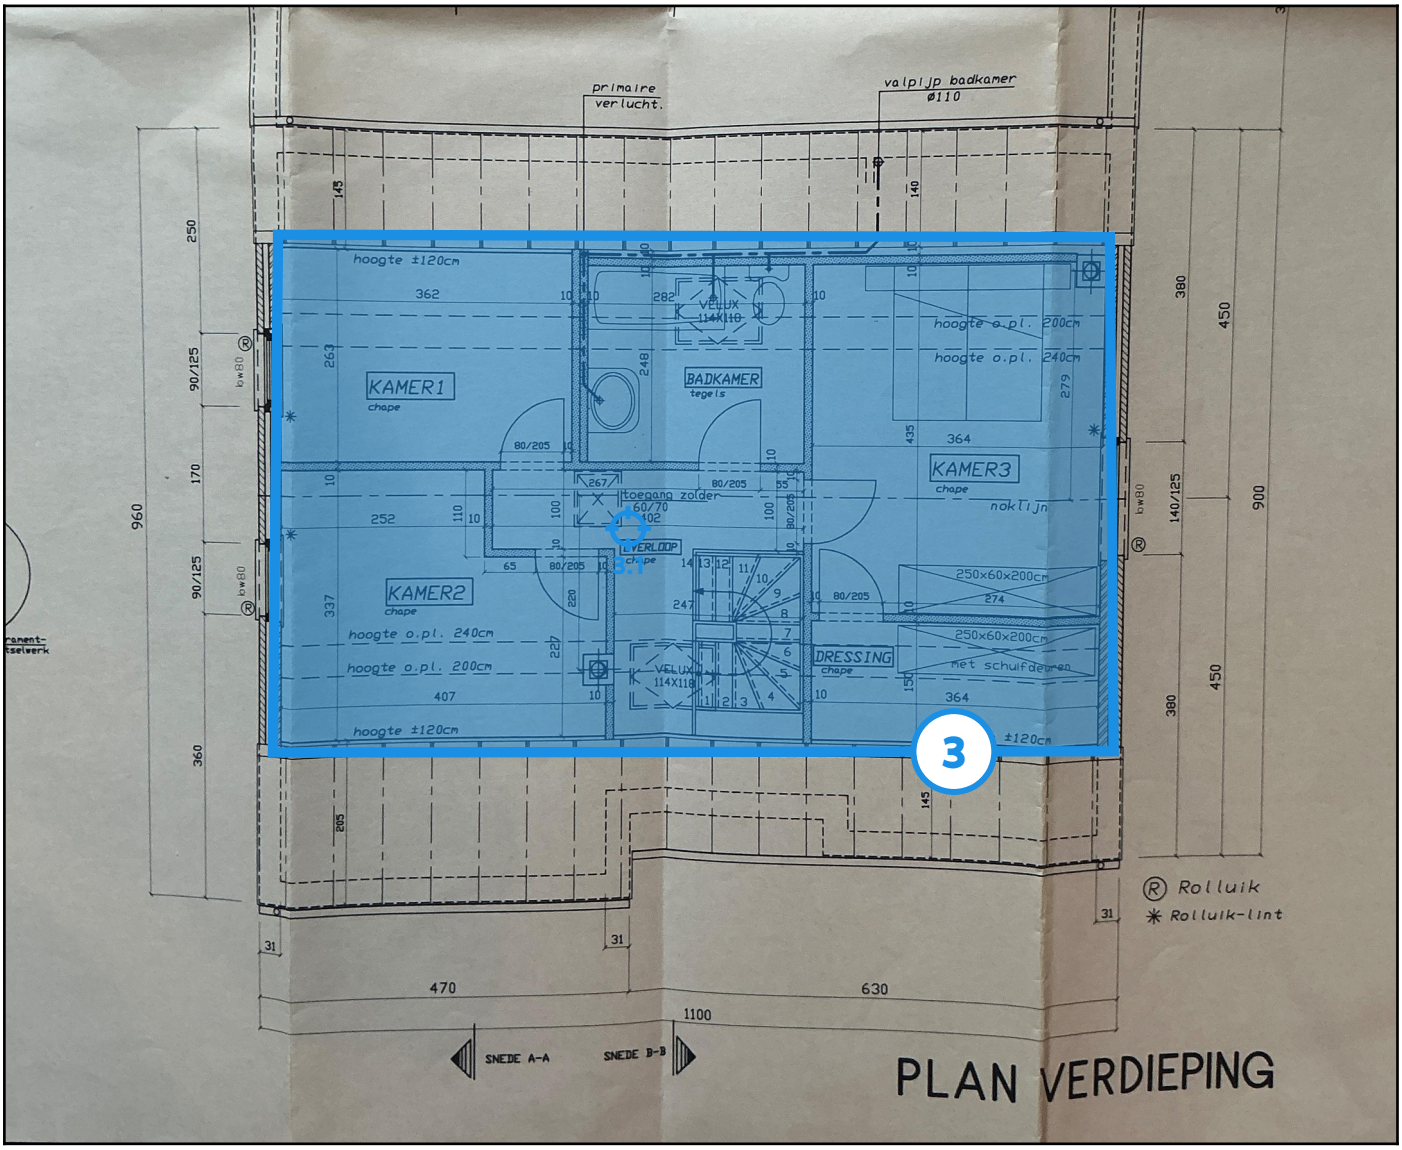
Plan 1.7: +1 plafonds

Beschrijving	Type	Actie
3. Pleisterwerk plafonds	Geen asbest	-
3.1 Code: MM02	Mengmonster	-

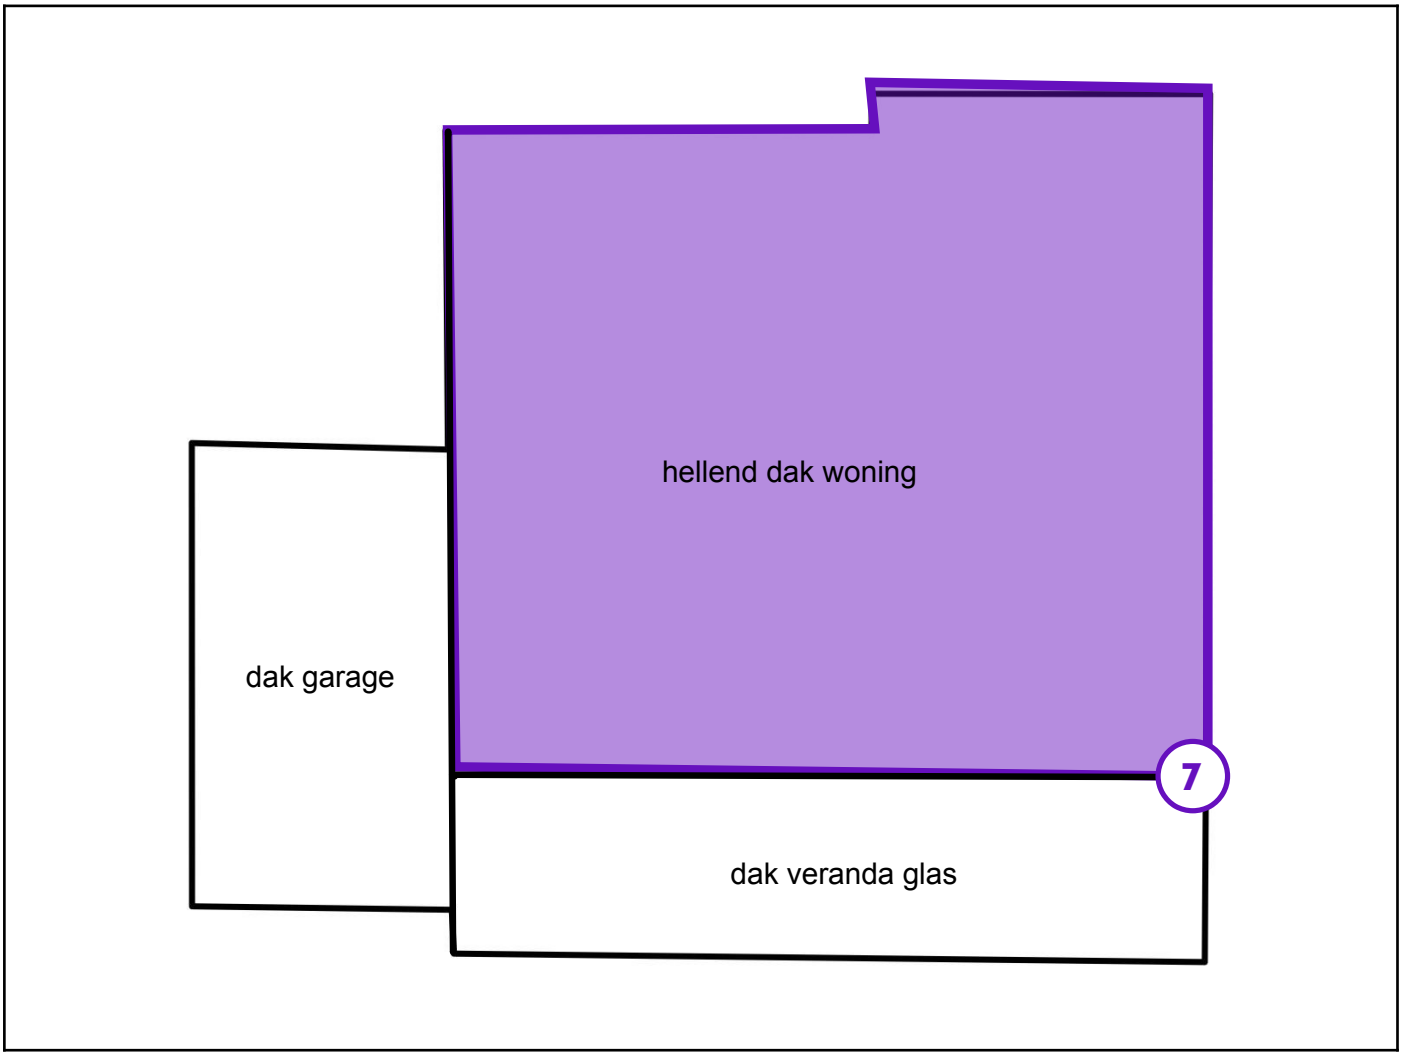
Plan 1.9: Daken binnenkant

Beschrijving	Type	Actie
7. Onderdak (niet asbestverdacht)	Overige ruimte of materiaal	-

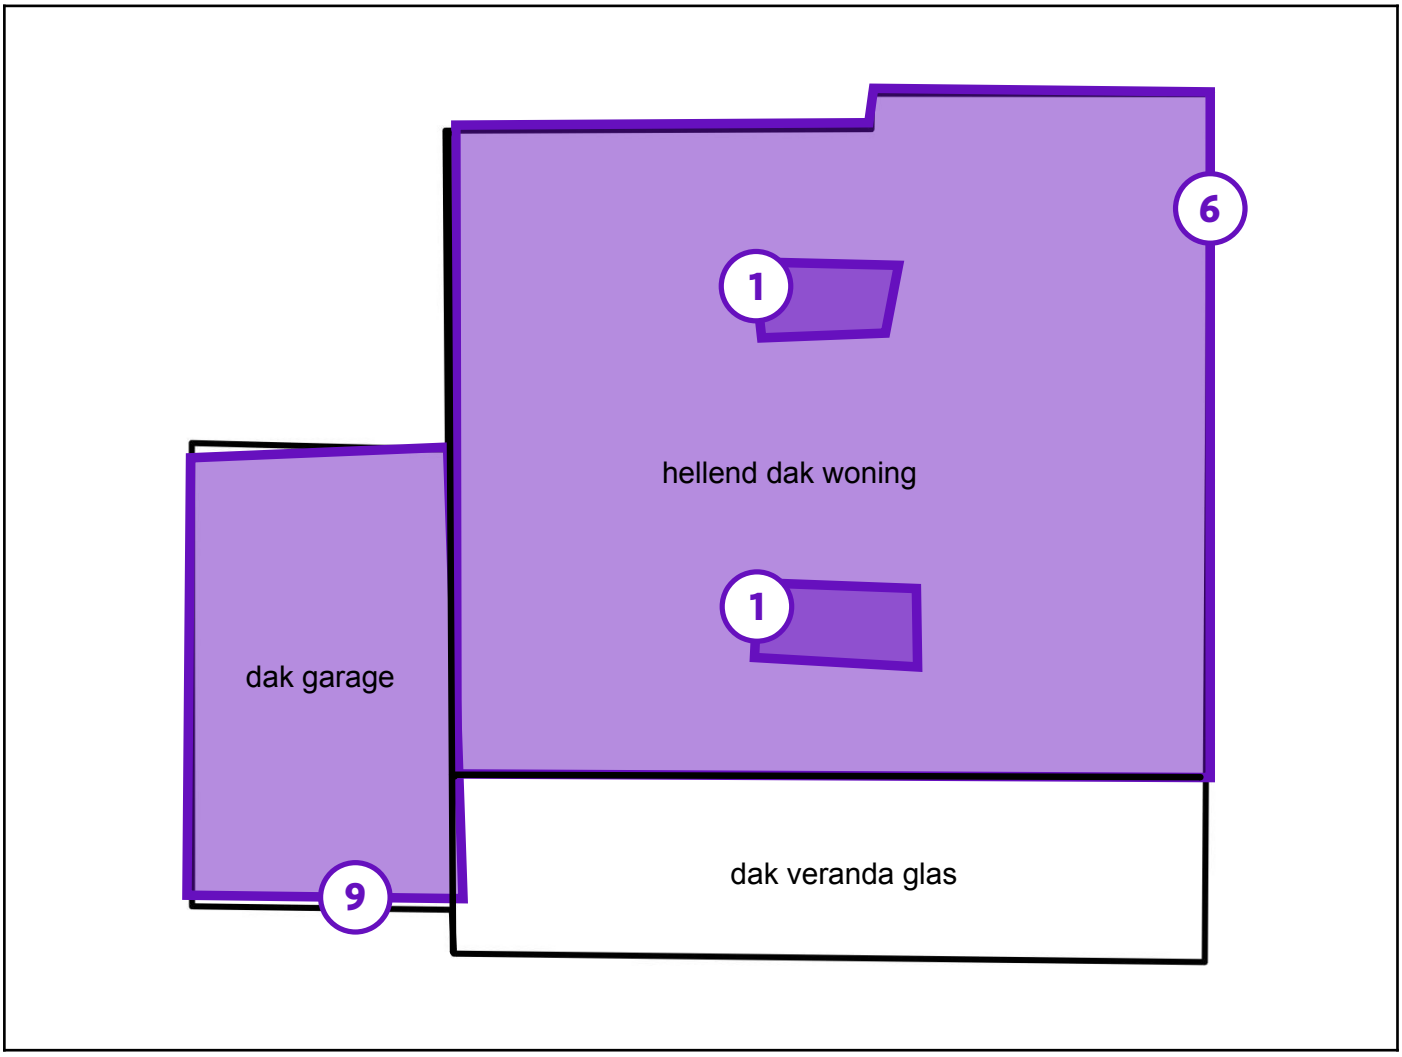
Plan 1.10: Daken buitenkant

Beschrijving	Type	Actie
1. Schouw	Beperking	-
6. Dakbedekking bestaande uit pannen (niet verdacht)	Overige ruimte of materiaal	-
9. Dakbedekking plat dak (niet verdacht)	Overige ruimte of materiaal	-

Reden: Het te onderzoeken materiaal situeert zich hoger dan 3,50 m te rekenen vanaf een veilige ondergrond

Uitleg van de asbestdeskundige: De schouw bevat binnenin mogelijk een asbestcement rookgaskanaal. Laat dit onderzoeken bij eventuele werken.

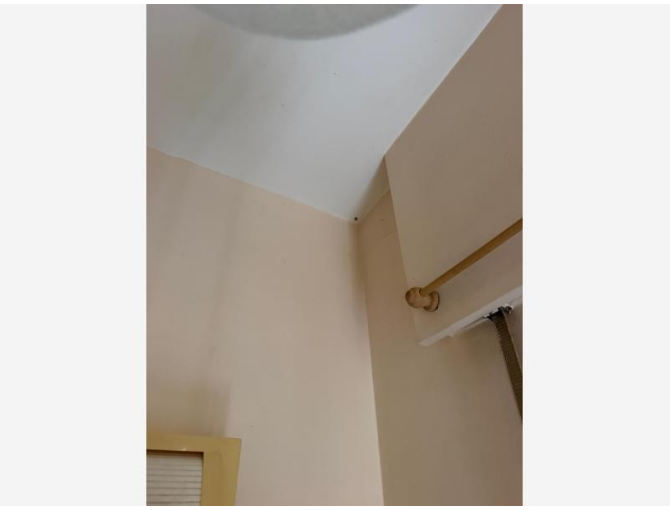
Fiche 3: Pleisterwerk plafonds

Geen asbest

#	Type	Referentie	Resultaat
3.1	Mengmonster	MM02	Geen asbest
