Asbestinventarisattest

Groenstraat 42, 1730 Asse

Attestnummer : **20261021-000060.000**
Uitgegeven op : **21.10.2026**
Geldig tot : **21.10.2031**

Niet-asbestveilig

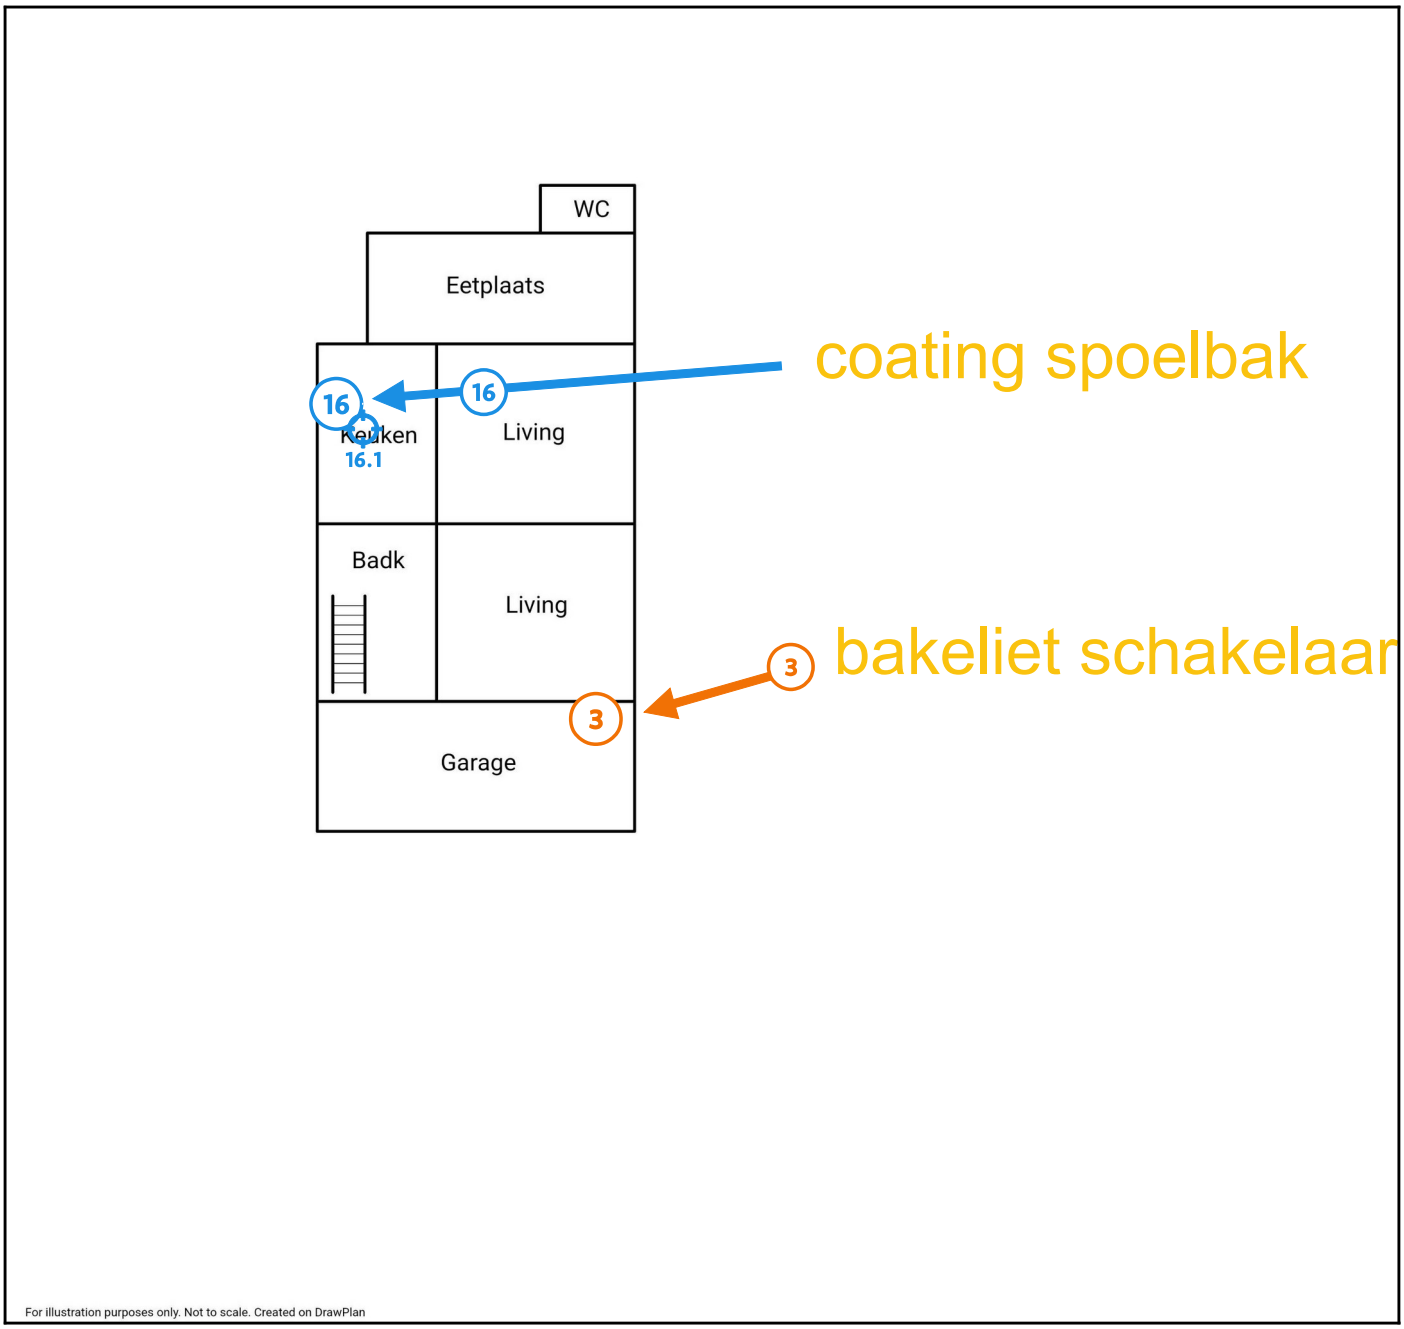
Plan 1.1: Plan V0 (bakeliet & coating spoelbak)

Beschrijving	Type	Actie
3. Bakeliet schakelaars/stopcontacten	Asbestmateriaal	Verwijderen
16. Coating spoelbak	Geen asbest	-
16.1 Code: ID3	Puntmonster	-

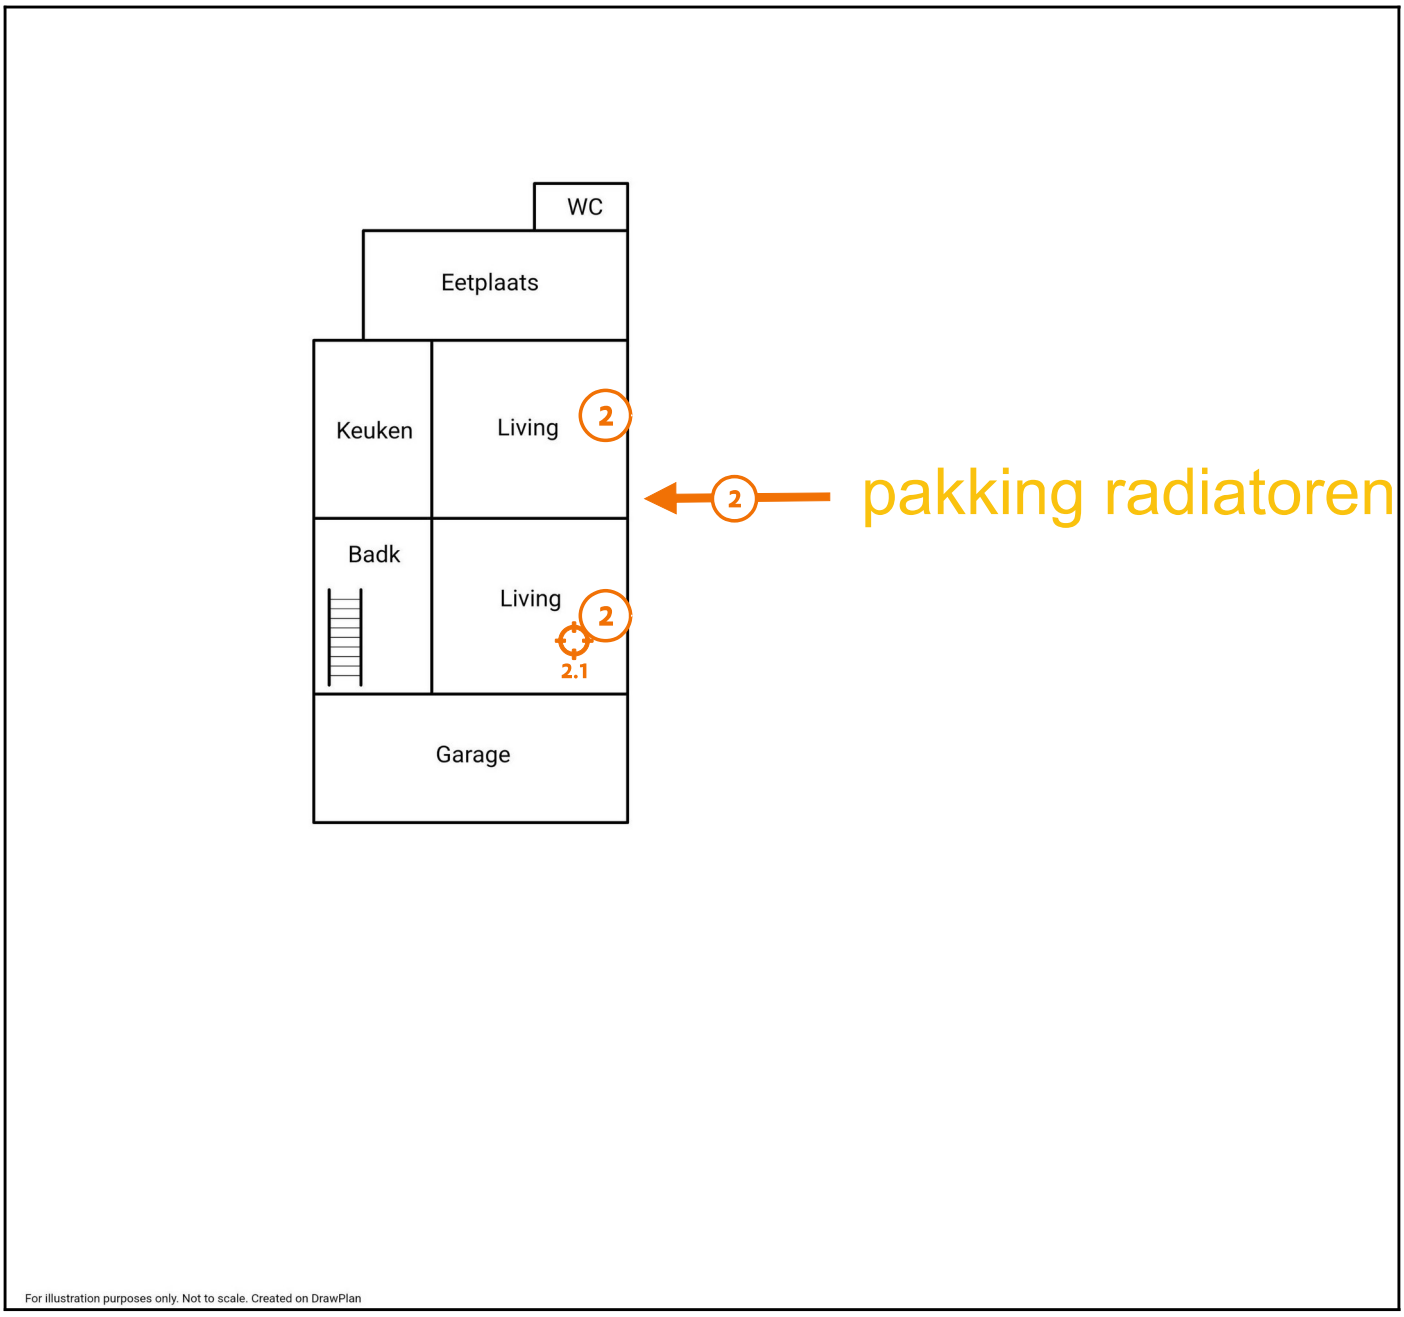
Plan 1.5: Plan V0 (pakking radiatoren)

Beschrijving	Type	Actie
2. Pakking radiatoren	Asbestmateriaal	Verwijderen
2.1 Code: ID6	Puntmonster	-

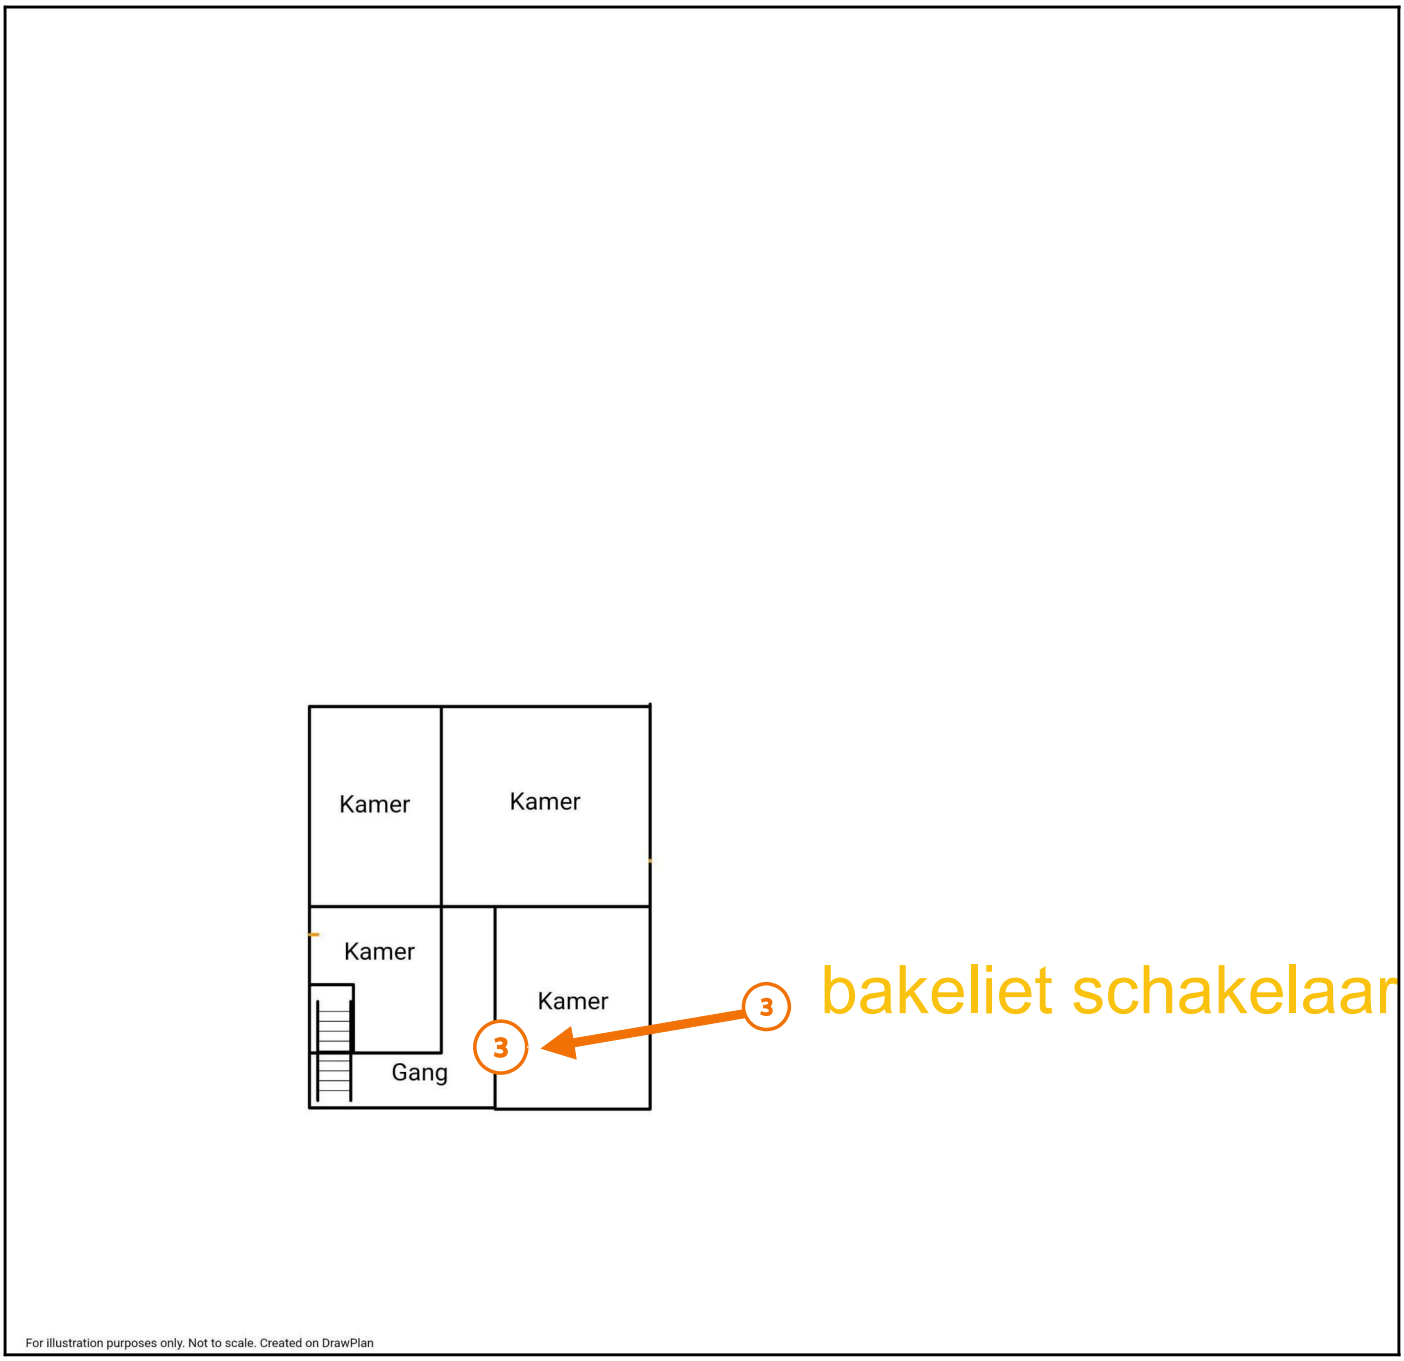
Plan 1.10: Plan V1 (bakeliet)

Beschrijving	Type	Actie
3. Bakeliet schakelaars/stopcontacten	Asbestmateriaal	Verwijderen

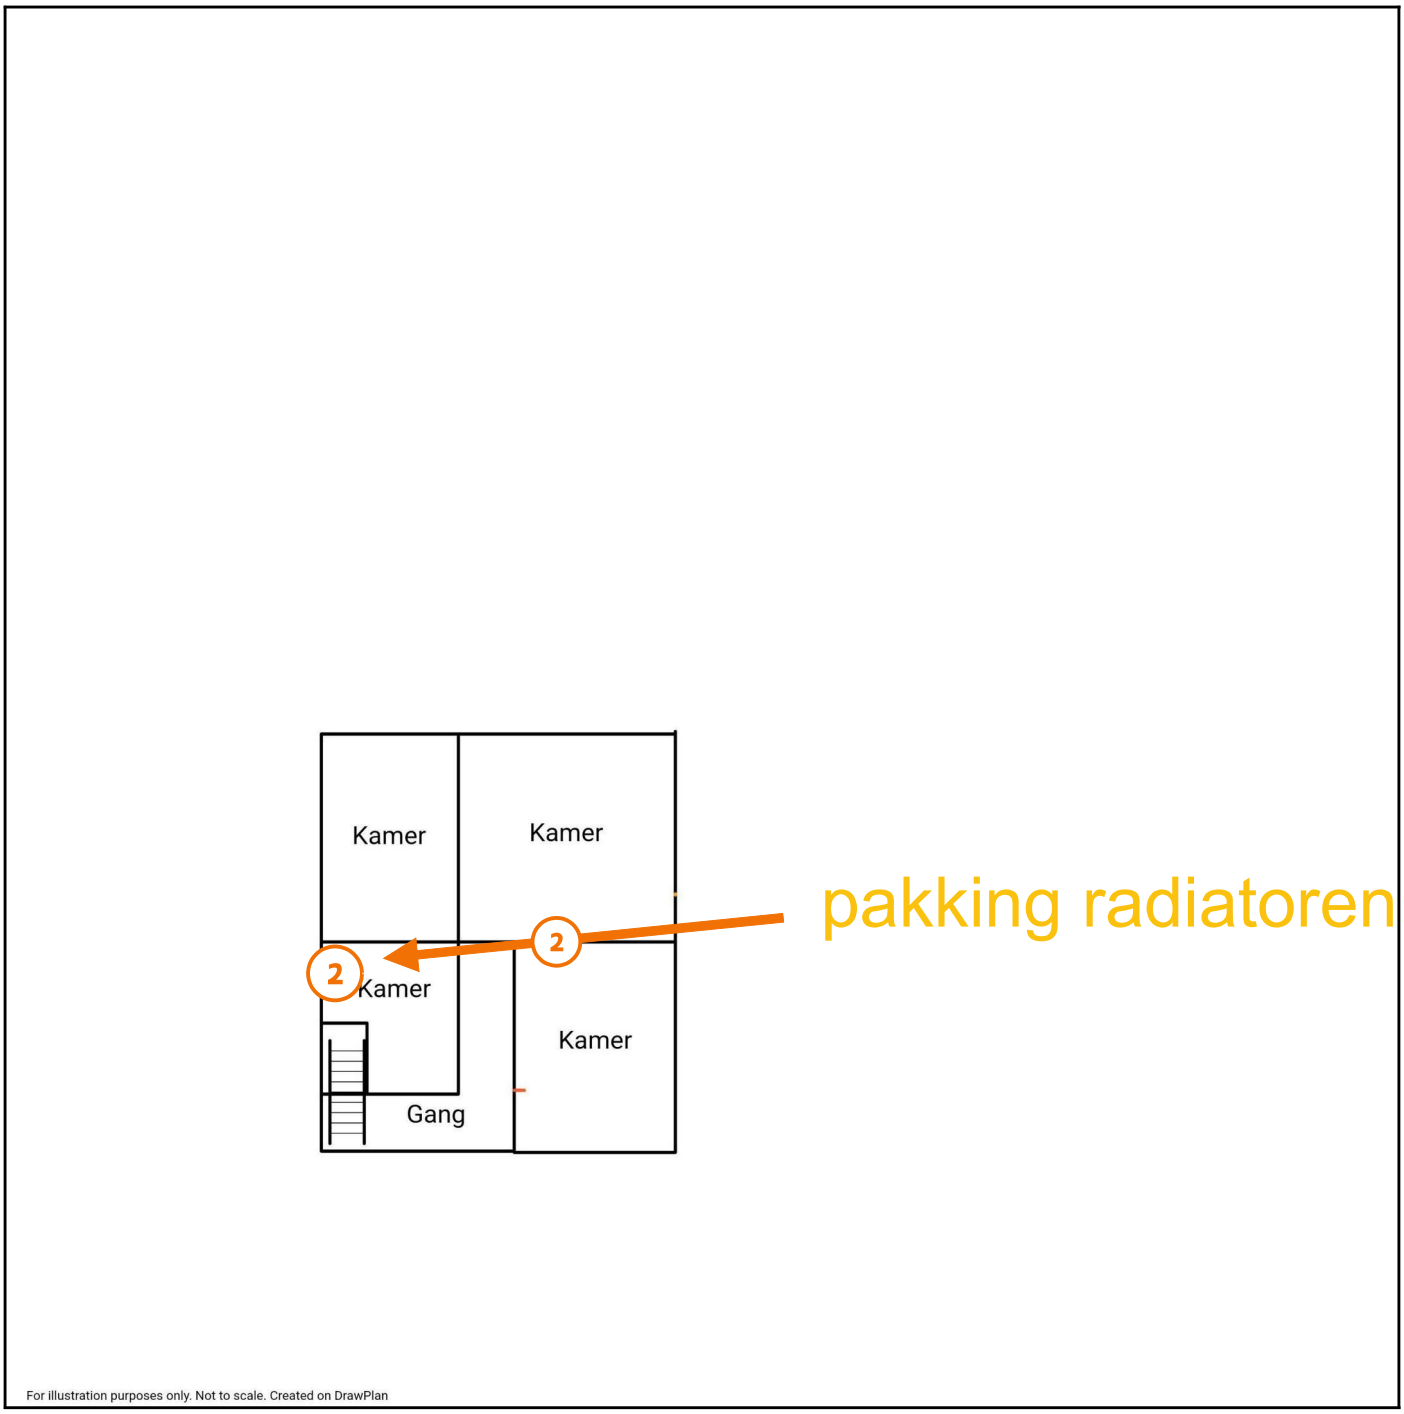
Plan 1.11: Plan V1 (pakking radiatoren)

Beschrijving	Type	Actie
2. Pakking radiatoren	Asbestmateriaal	Verwijderen

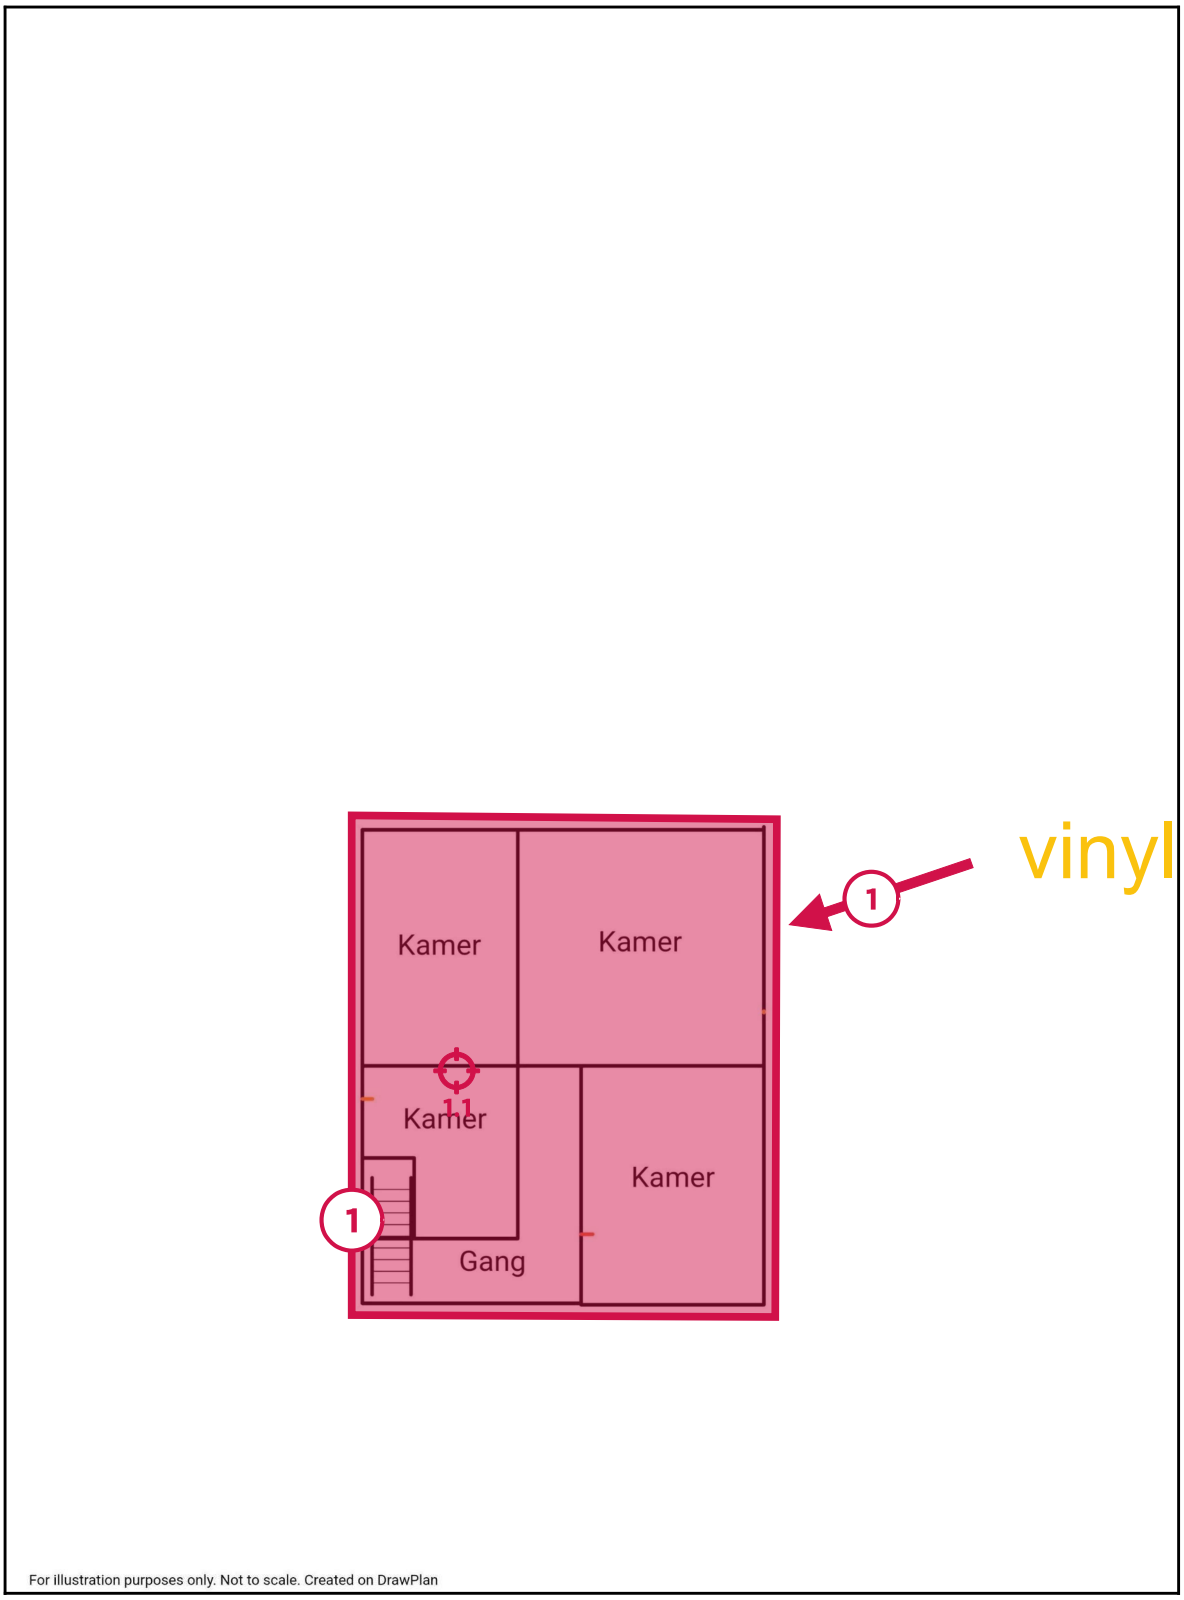
Plan 1.13: Plan V1 (vinyl)

1. Vinyl	Asbestmateriaal	Dringend verwijderen
1.1 Code: ID2	Puntmonster	-

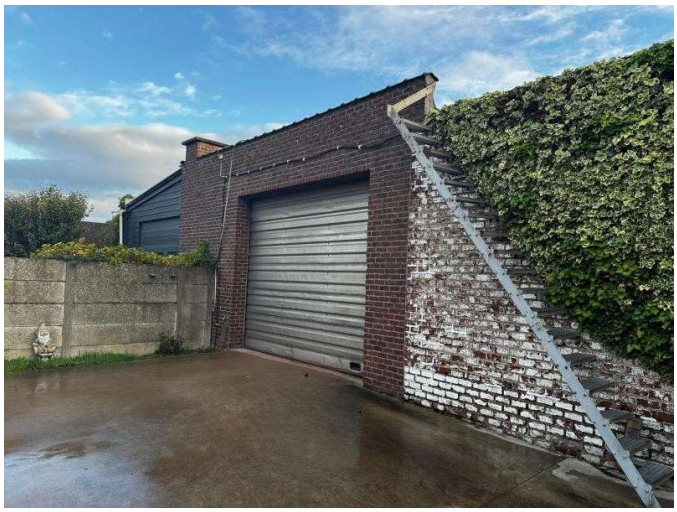
Eindbeoordeling materiaalrisico	Hoog materiaalrisico en/of hoge kans op vezelvrijgave

- Verwijder dit asbestmateriaal zo snel mogelijk. Volg de toestand goed op.

- Hermetische zone (erkend asbestverwijderaar)
  Deze toepassing kan enkel door een erkende asbestverwijderaar via de methodiek van hermetische zone verwijderd worden omdat verwijdering via de methodiek van eenvoudige handelingen en/of couveusezakmethode niet mogelijk is; en er automatisch een verhoogd risico op vrijgave van asbestvezels (max. concentratie 0,01 vezels/cm - CODEX Art. VI.3-54) ontstaat. (Bron: CODEX - Art. VI.3-61.- par 1.)

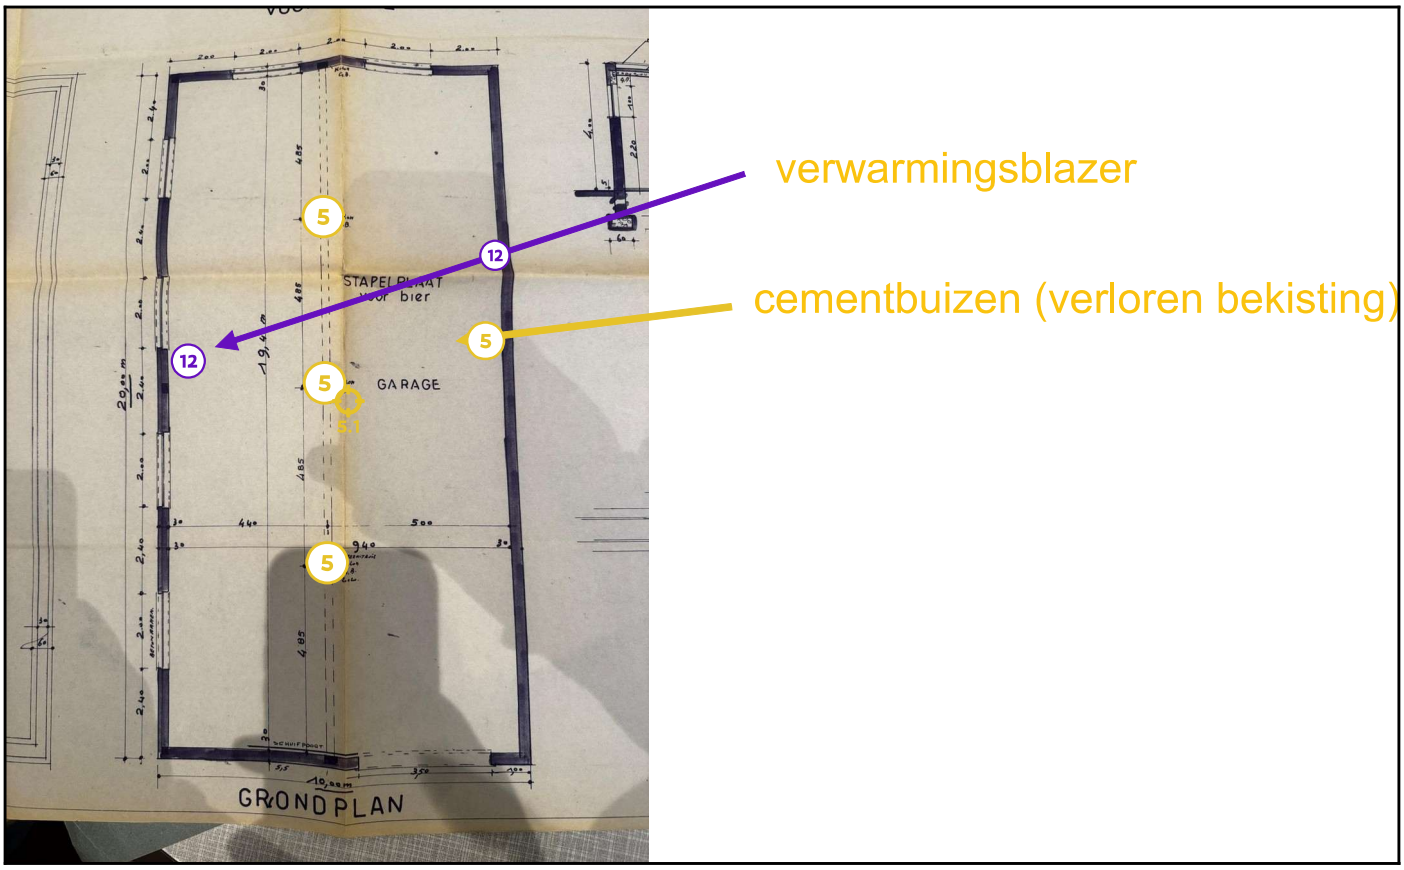
Plan 2.1: Plan loods R (cementbuis & verwarmingsblazer)

Beschrijving	Type	Actie
5. Cementbuis (verloren bekisting)	Asbestmateriaal	Zorgvuldig beheren
5.1 Code: ID5	Puntmonster	-
12. Oude verwarmingsblazer	Advies	-

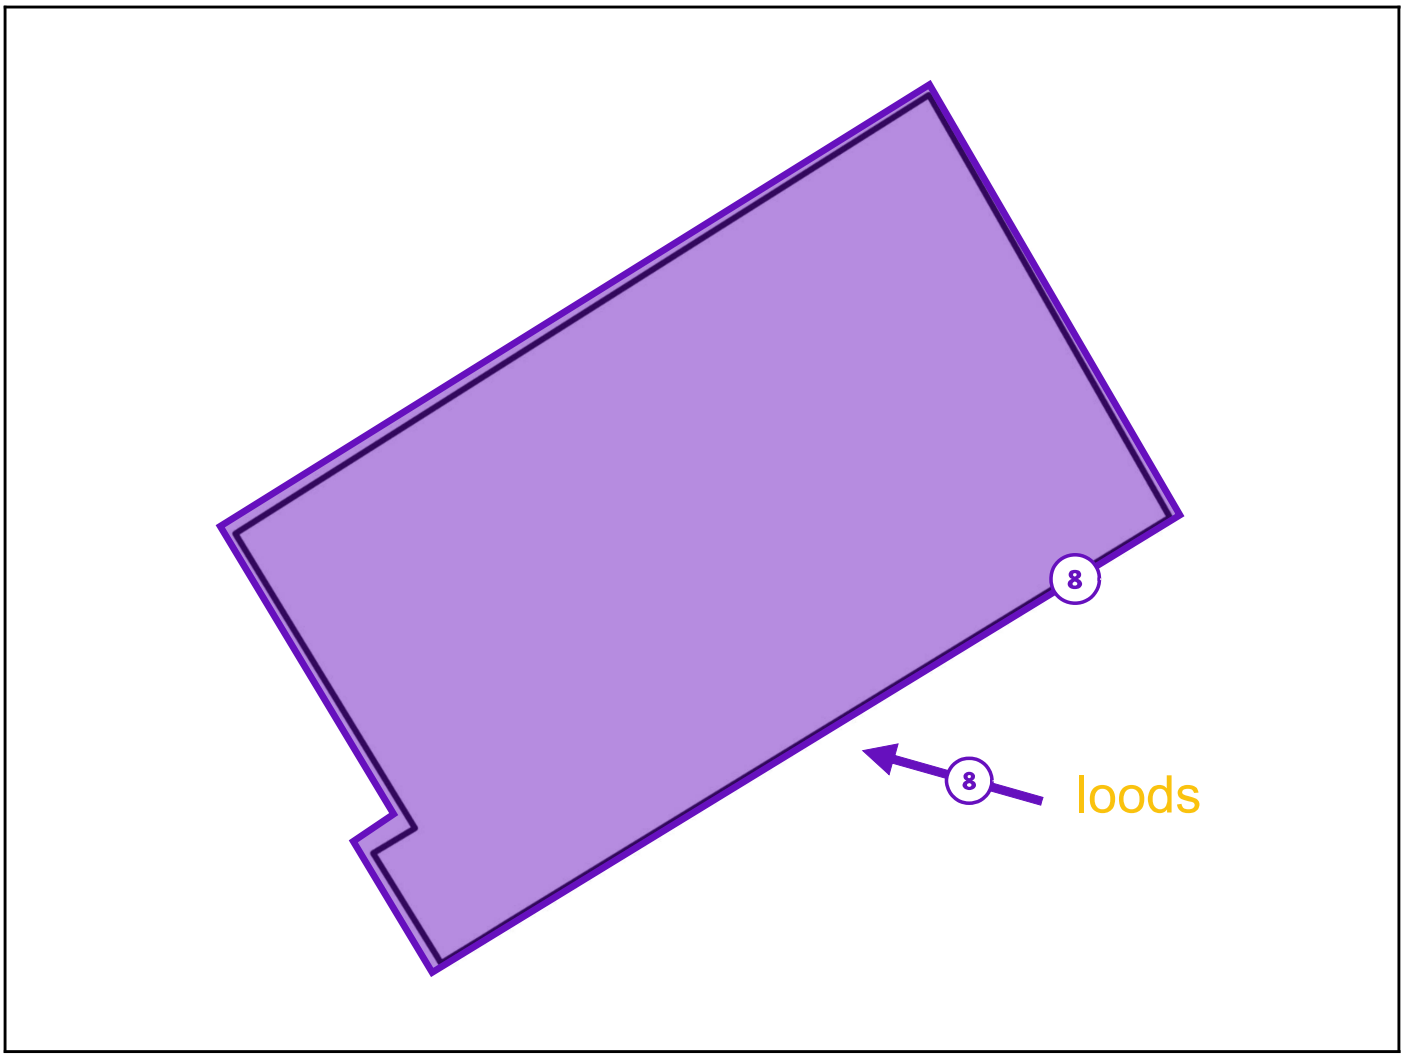
Plan 2.2: Plan loods L (CV-ketel)

Beschrijving	Type	Actie
21. Oude CV-ketels (verdacht)	Overige ruimte of materiaal	-

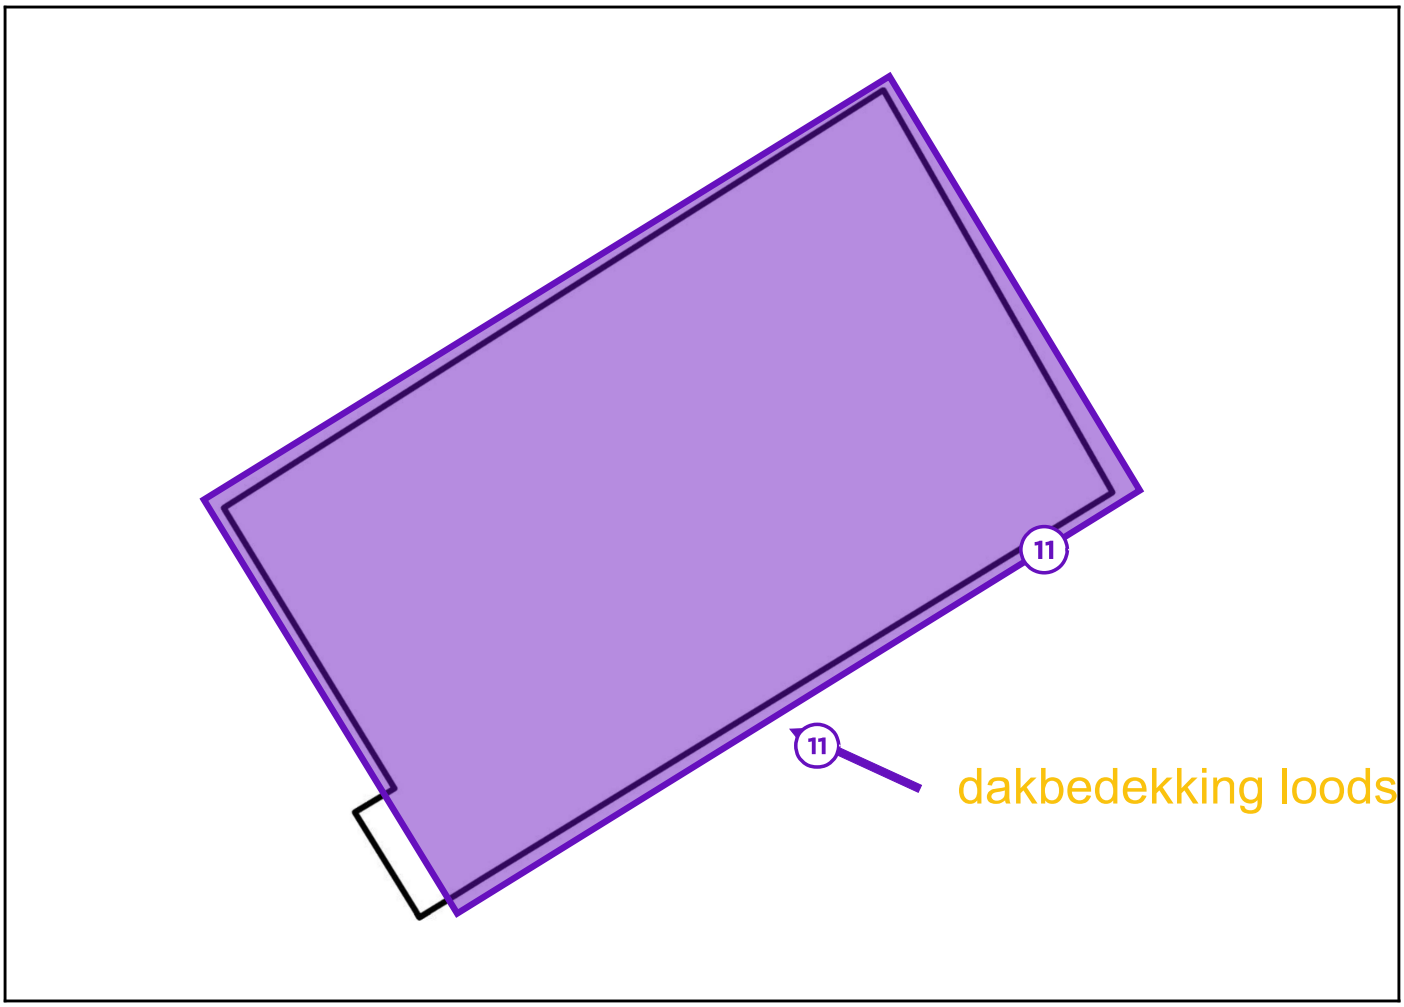
Plan 2.3: Plan loods (beperking)

Beschrijving	Type	Actie
8. Loods	Beperking	-

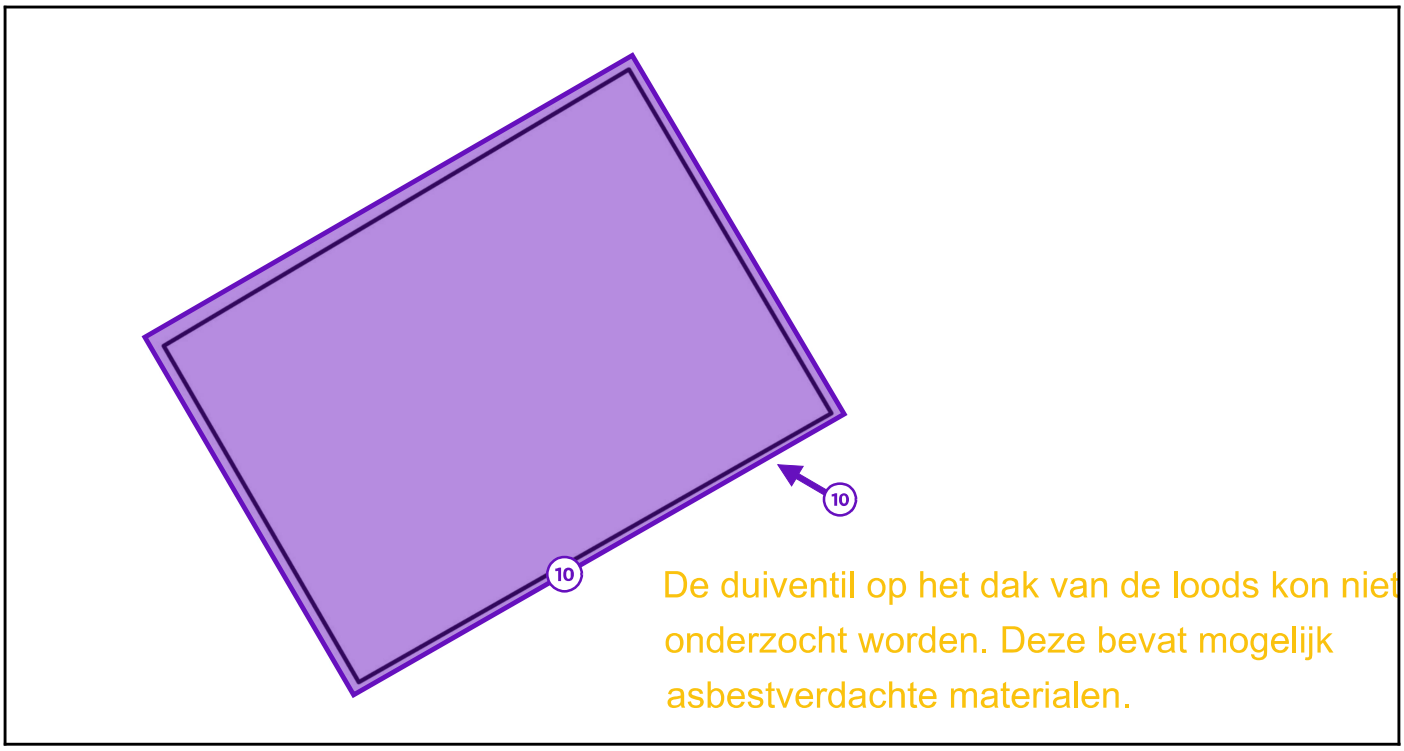
Plan 2.4: Plan loods (dakbedekking)

Beschrijving	Type	Actie
11. Dakbedekking loods	Beperking	-

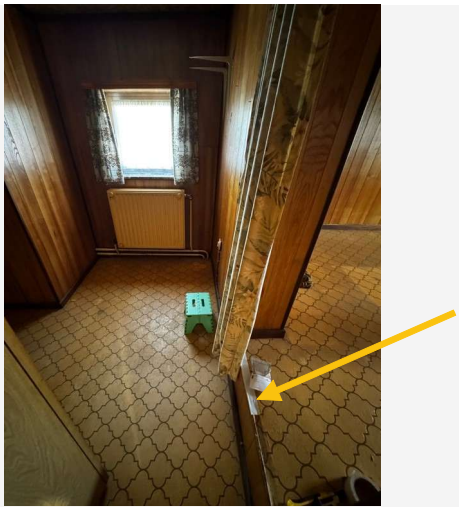
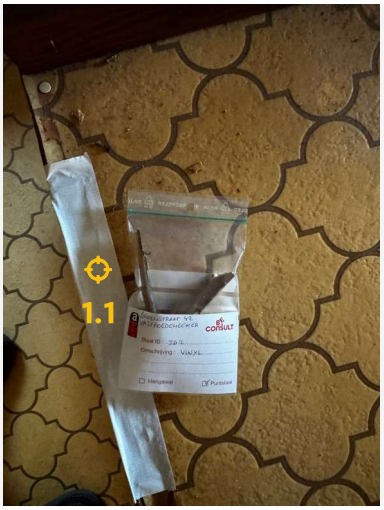
Fiche 1: Vinyl

Gebondenheid	Categorie 2: niet-hechtgebonden met matrix
Asbestsoort (vezeltype)	Alleen chrysotiel aanwezig
Asbestconcentratie	Hoog (>= 50%)
Afschermingsgraad van het gehele materiaal	Geheel of deels vrij aan de binnenlucht, maar geen contact met binnenluchtstromen
Toestand van het materiaal	Matig beschadigd, matig verweerd

#	Type	Referentie	Resultaat
1.1	Puntmonster	ID2	Chrysotiel

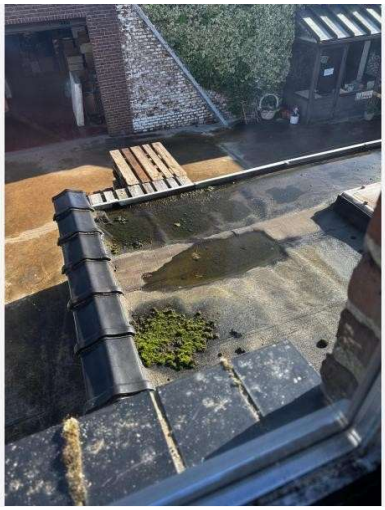
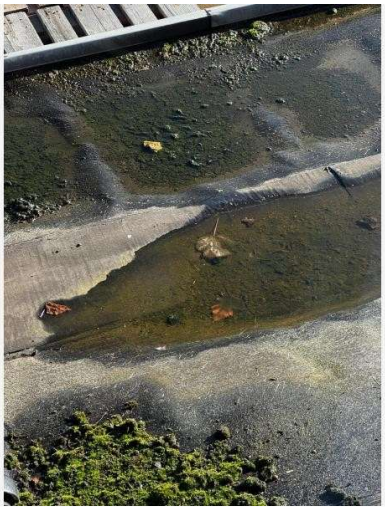
Fiche 4: Roofing

Zorgvuldig beheren

- Eenvoudige handelingen: mag via doe-het-zelf of door werknemer(s) met opleidingsattest eenvoudige handelingen
  Deze toepassing kan door een aannemer die over een opleidingsattest eenvoudige handelingen beschikt of door een particulier (doe-het-zelf), verwijderd worden indien er geen verhoogd risico op vrijgave van asbestvezels (max. concentratie 0,01 vezels/cm3 - CODEX Art. VI.3-54) ontstaat en de toepassing voorafgaand wordt gefixeerd/bevochtigd; de individuele elementen zonder machinale werktuigen (boormachine, slijpschijf, hogedrukreiniger,...) en zonder breken of gooien een voor een losgemaakt worden; en ten slotte dubbel en luchtdicht verpakt weggevoerd worden naar een erkend afvalpunt (recyclagepark).
