Asbestinventarisattest

Borrestraat 8, 1700 Dilbeek

Attestnummer : **20240315-000054.000**
Uitgegeven op : **15.03.2024**
Geldig tot : **15.03.2034**

Niet-asbestveilig

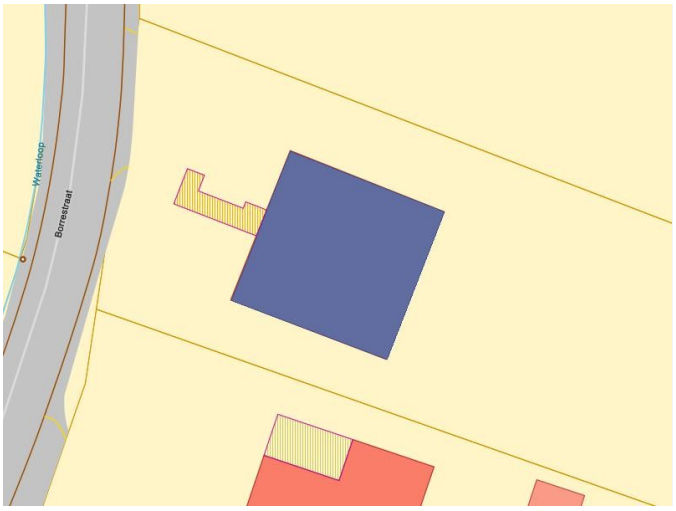
Zone 1: Hoofdgebouw

1 Asbestmateriaal

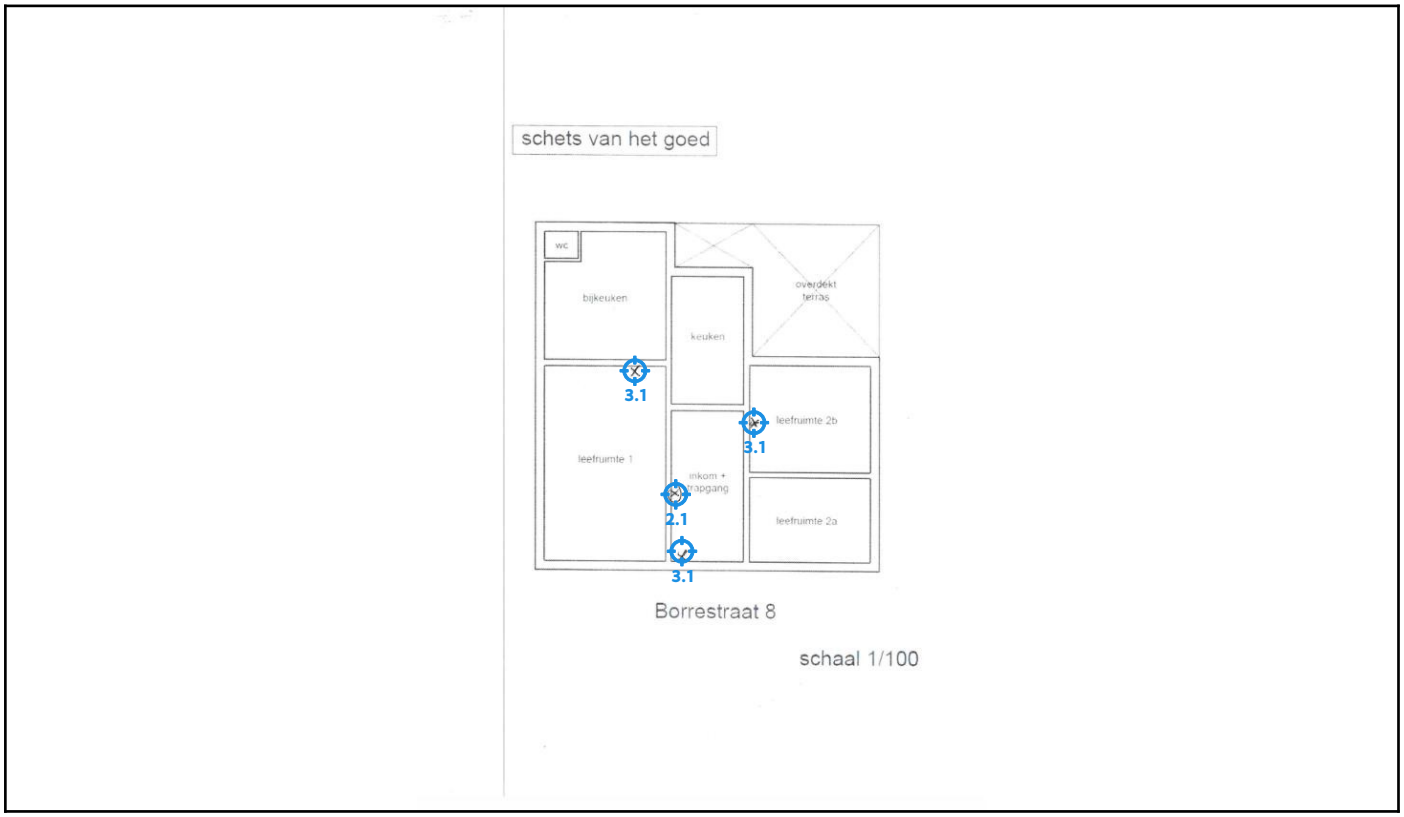
Plan 1.1: Gelijkvloers

Beschrijving	Type	Actie
2. Pleisterwerk plafond	Geen asbest	-
2.1 Code: 2.PLF	Mengmonster	-
3. Pleisterwerk muur	Geen asbest	-
3.1 Code: 1.PLM	Mengmonster	-

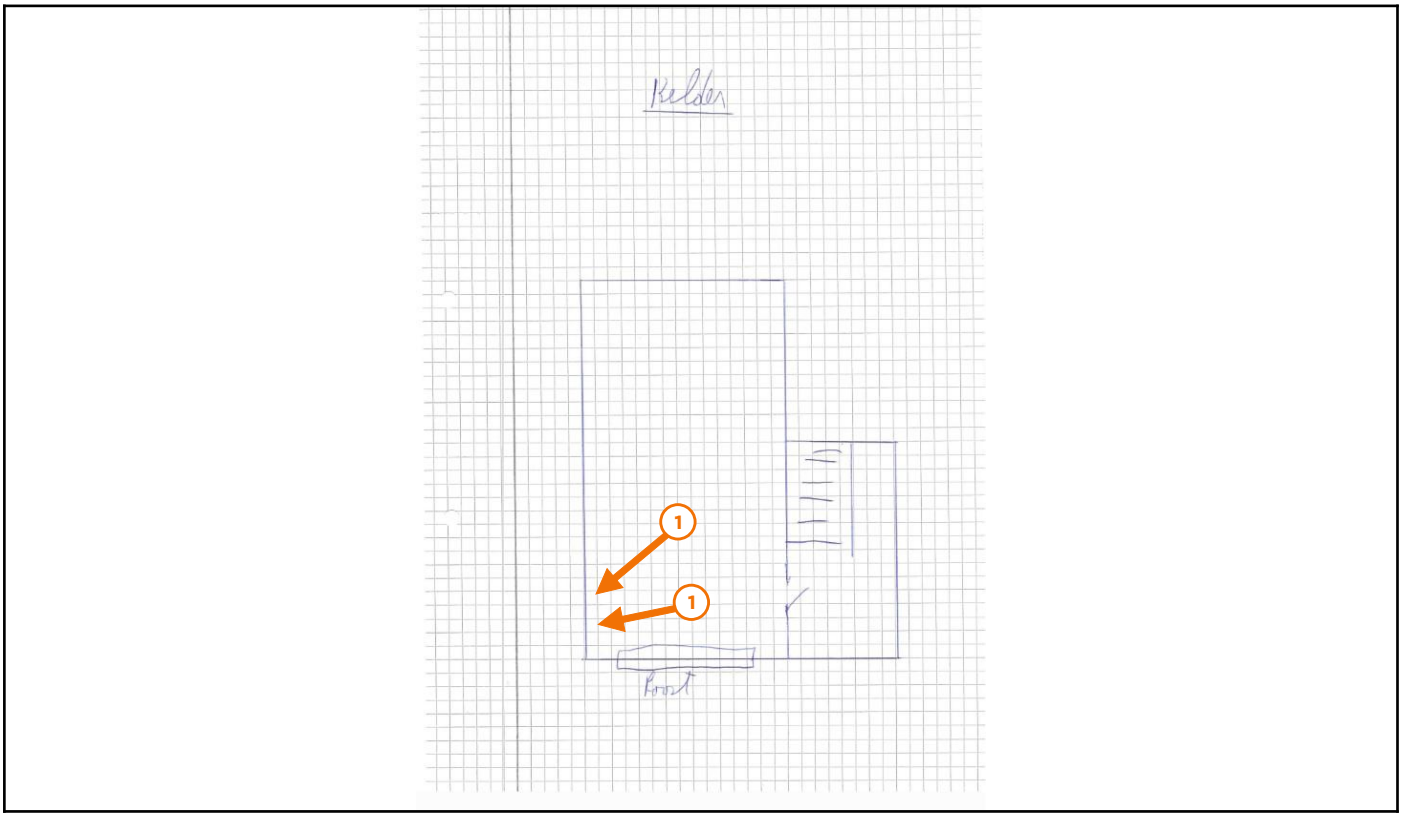
Plan 1.3: Kelder

Beschrijving	Type	Actie
1. Bakeliet - Elektrische toepassing woning	Asbestmateriaal	Verwijderen

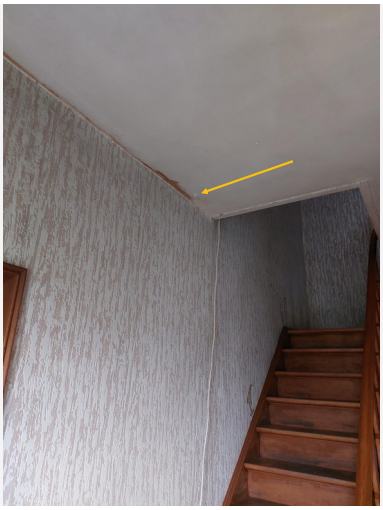
Fiche 2: Pleisterwerk plafond

Geen asbest

#	Type	Referentie	Resultaat
2.1	Mengmonster	2.PLF	Geen asbest
