Asbestinventarisattest

Waterbosstraat 21, 3290 Diest

Attestnummer : **20260928-000373.000**
Uitgegeven op : **28.09.2026**
Geldig tot : **Onbeperkt** (tenzij de toestand wijzigt)

Asbestveilig (maar mogelijk niet asbestvrij)

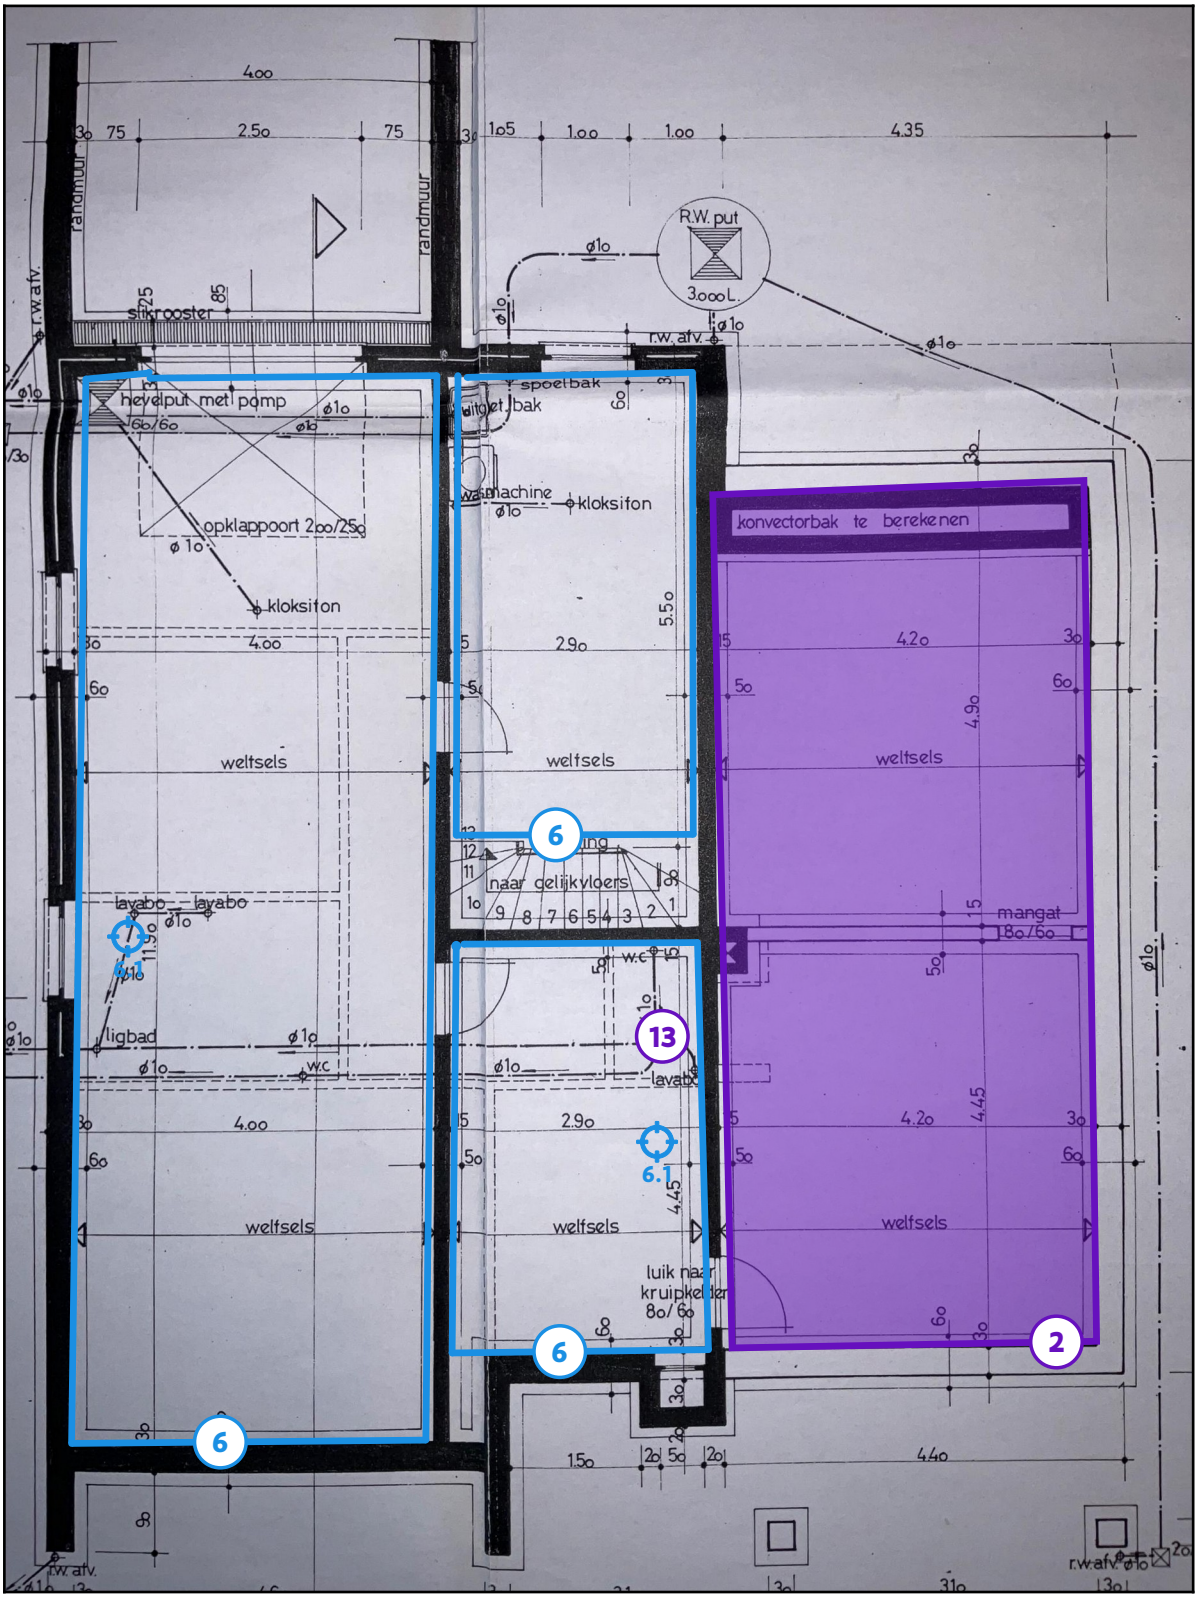
Plan 1.1: Kelder

2. Kruipkelder	Beperking	-
6. Cementpleister kelder	Geen asbest	-
6.1 Code: Mn03 cementpleister kelder	Mengmonster	-
13. Geen asbestverdachte materialen aan de recente CV-ketel	Overige ruimte of materiaal	-

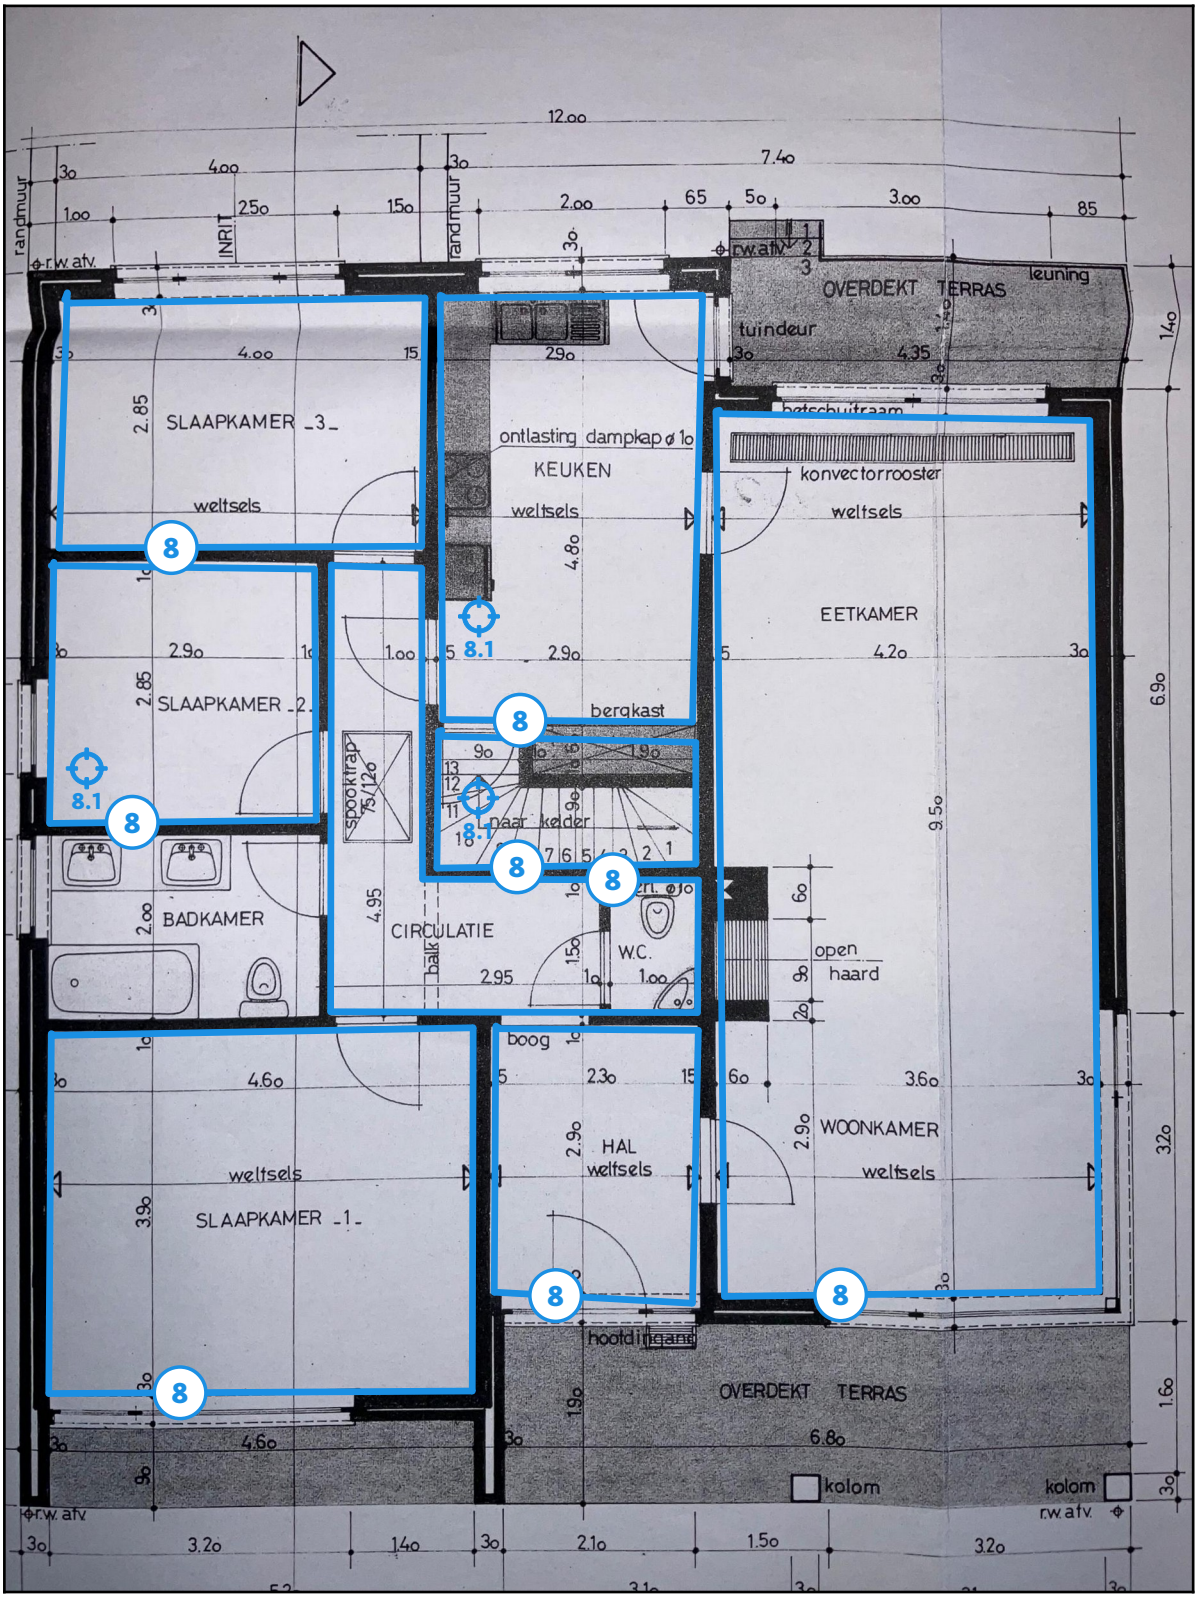
Plan 1.3: Gelijkvloers – afwerking wanden

8. Pleisterwerk wanden	Geen asbest	-
8.1 Code: MN01 pleister wanden	Mengmonster	-

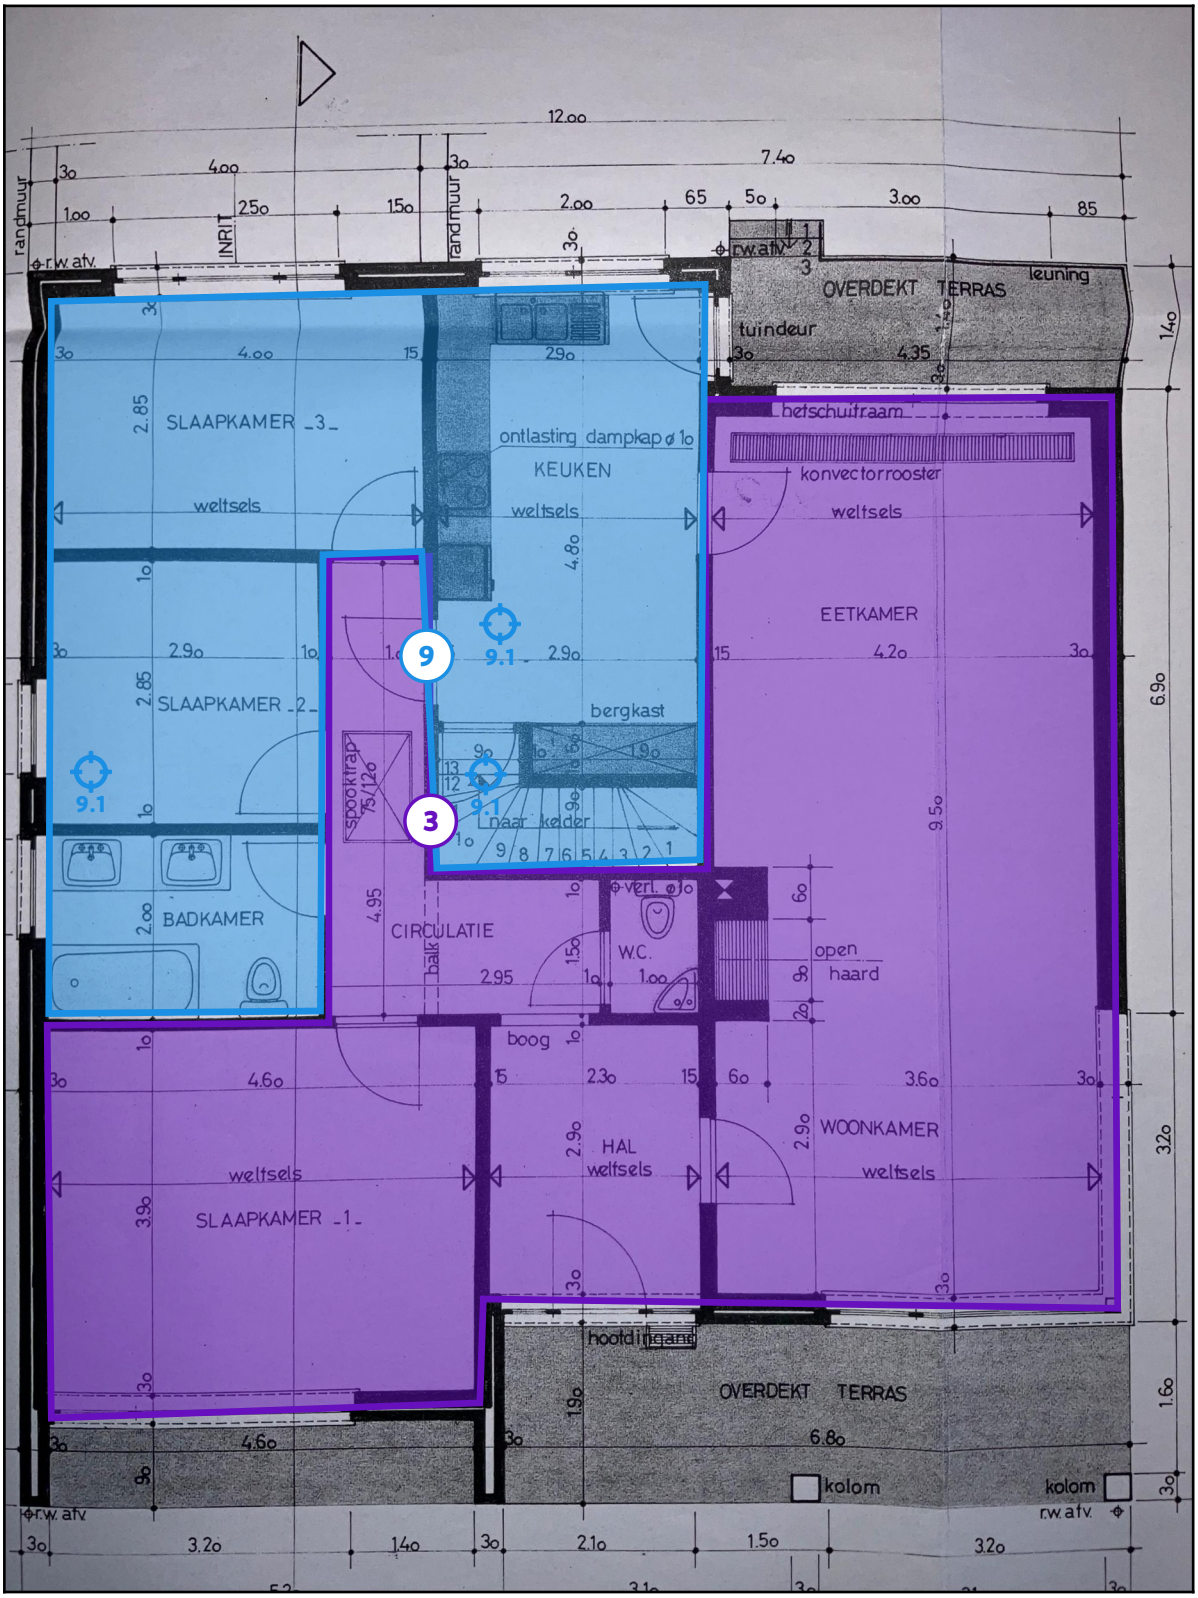
Plan 1.4: Gelijkvloers – afwerking plafonds

3. Houten/kunststof wanden & plafonds	Advies	-
9. Pleisterwerk plafonds	Geen asbest	-
9.1 Code: MN02 pleister plafonds	Mengmonster	-

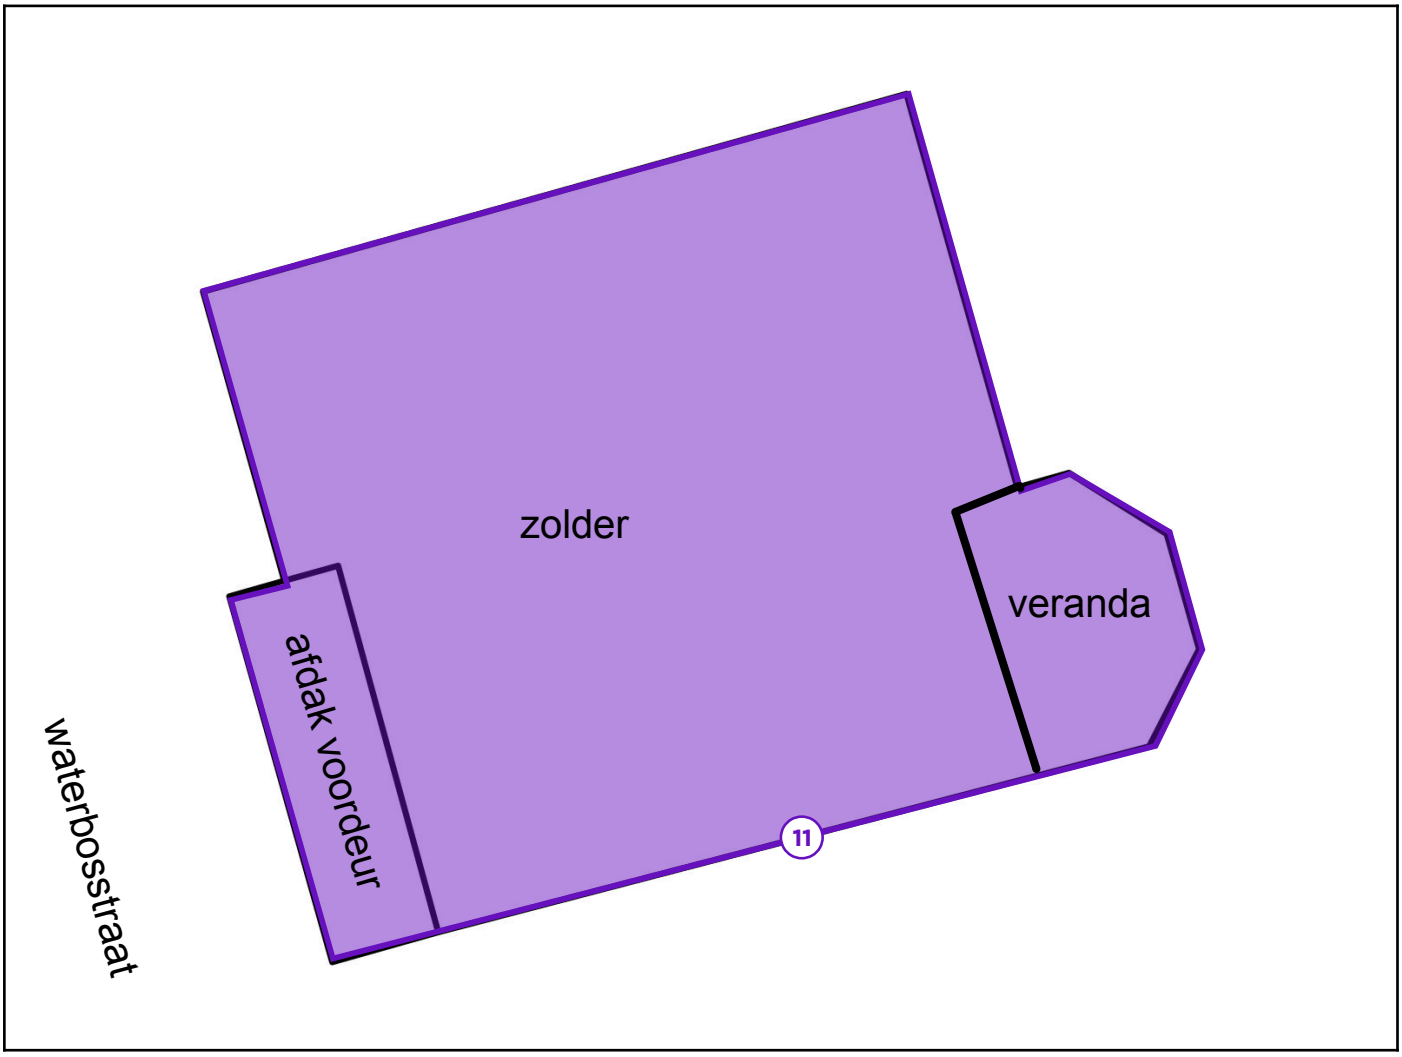
Plan 1.5: Dak/zolder

Beschrijving	Type	Actie
11. Dakrenovatie 2013 (dakbedekking)	Overige ruimte of materiaal	-

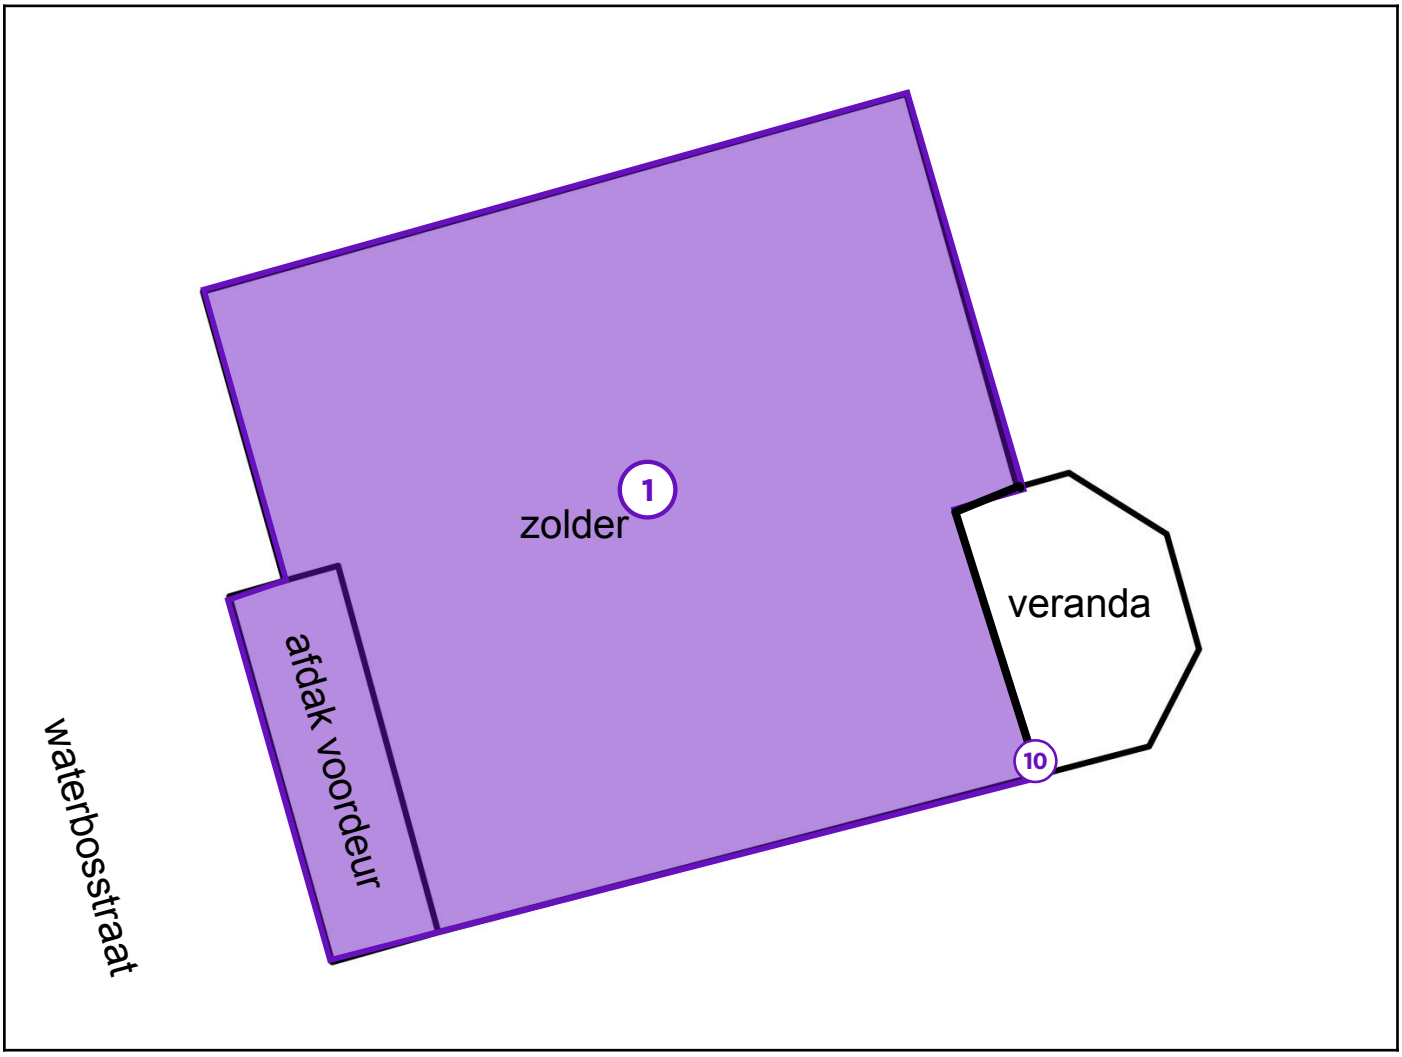
Plan 1.6: Dak/zolder

Beschrijving	Type	Actie
1. Schouw	Beperking	-
10. Dakrenovatie 2013 (onderdak)	Overige ruimte of materiaal	-

Reden: Het te onderzoeken materiaal situeert zich hoger dan 3,50 m te rekenen vanaf een veilige ondergrond

Uitleg van de asbestdeskundige: De binnenzijde en het rookgaskanaal van de schouw waren niet waarneembaar. Ook de hoger gelegen buitenafwerking en afdekking van de schouw konden vanaf een veilige ondergrond onvoldoende in detail worden onderzocht. In of aan de schouw kunnen asbestverdachte toepassingen aanwezig zijn. Laat de volledige schouw bijkomend onderzoeken voorafgaand aan onderhouds-, renovatie- of afbraakwerken.

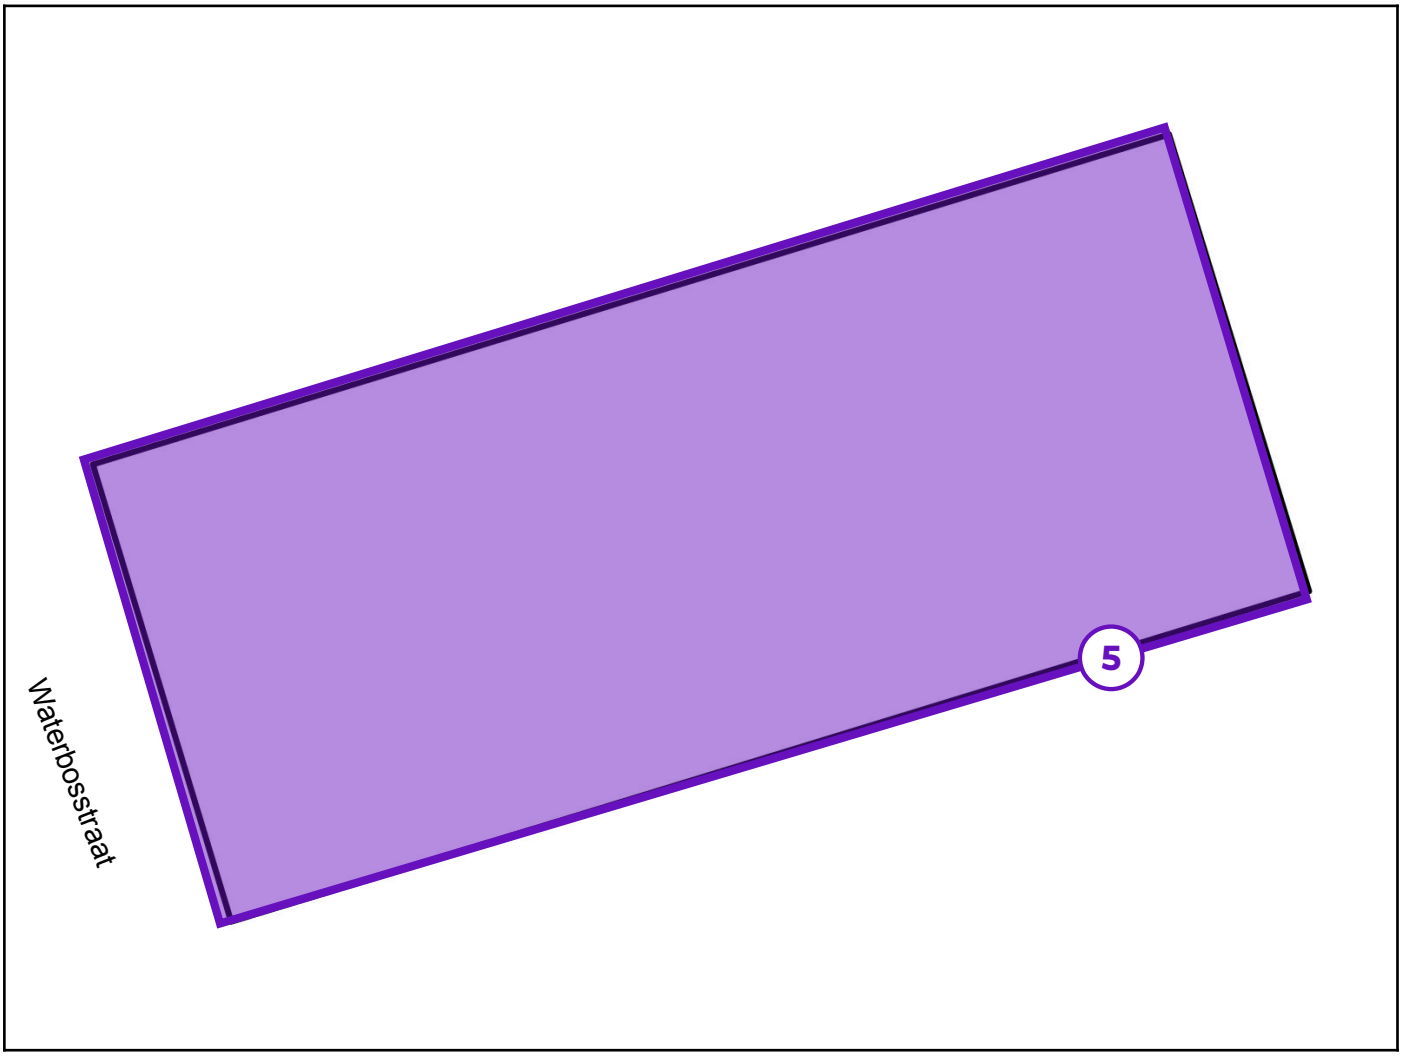
Plan 3.1: Houtopslag plan

Beschrijving	Type	Actie
5. Steeldeck dakplaten	Advies	-

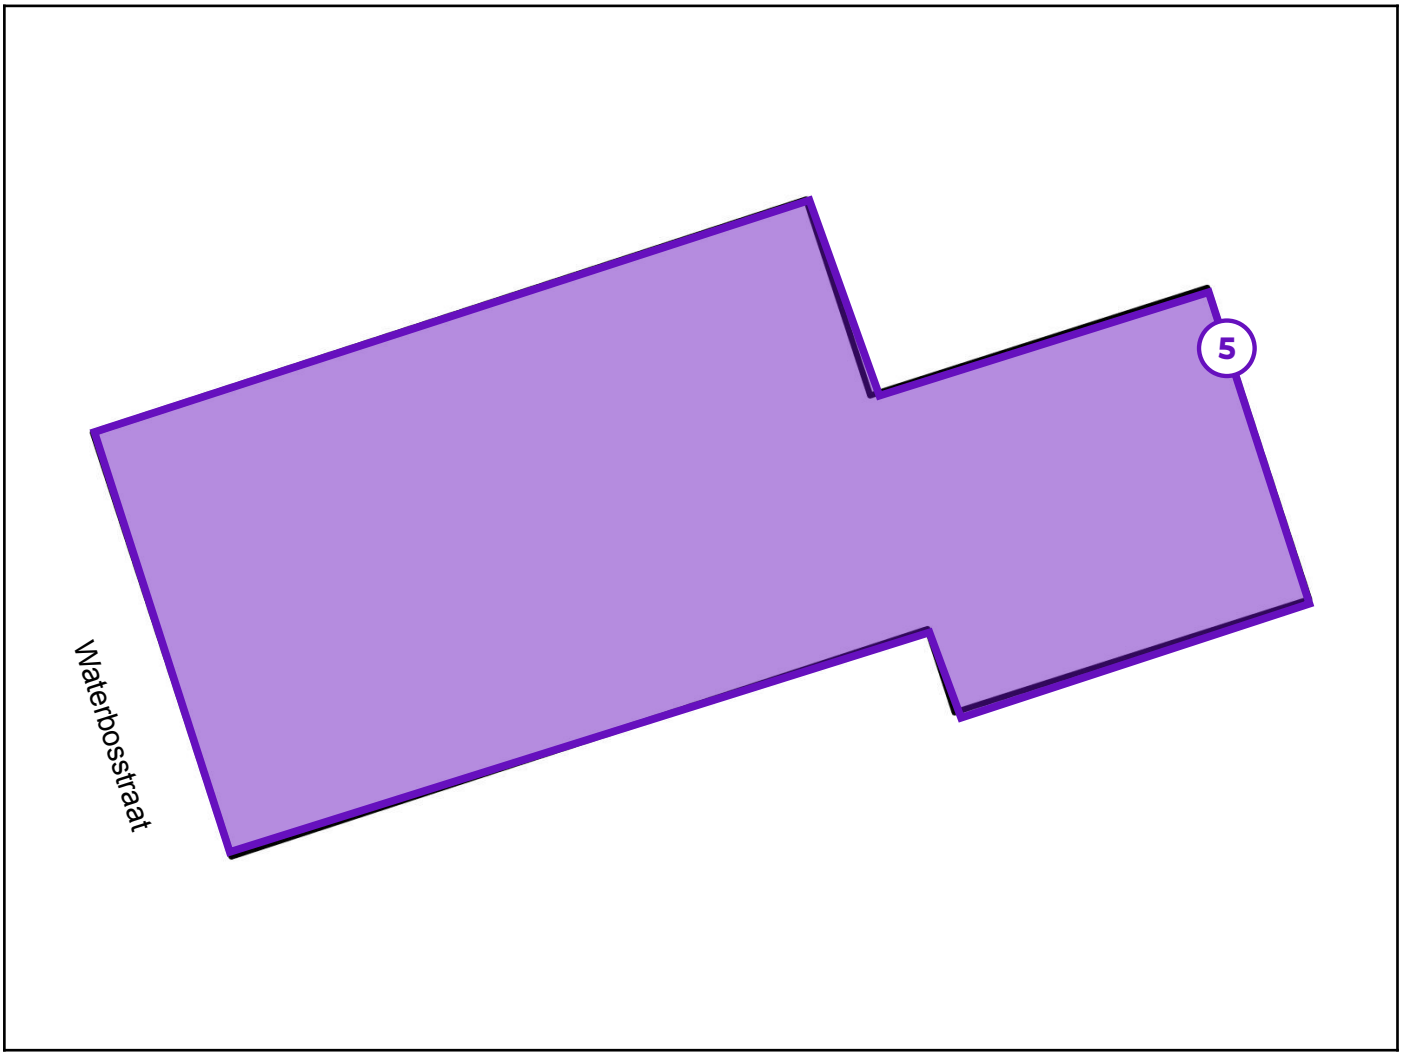
Plan 4.1: Carport/hondenhok plan

Beschrijving	Type	Actie
5. Steeldeck dakplaten	Advies	-

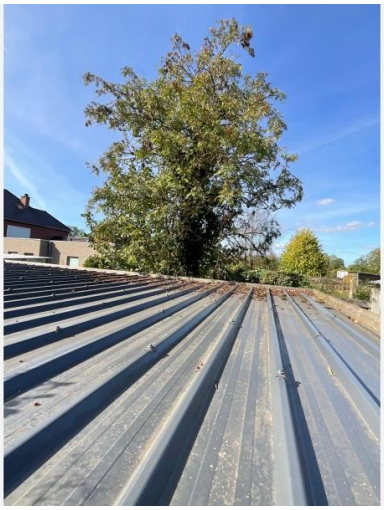
Fiche 5: Steeldeck dakplaten

Informatie over een niet-asbestverdacht materiaal

Steeldeck dakplaten zijn zelfdragende, geprofileerde stalen platen

Basis voor advies	De asbestdeskundige beoordeelt het materiaal als niet-asbestverdacht.

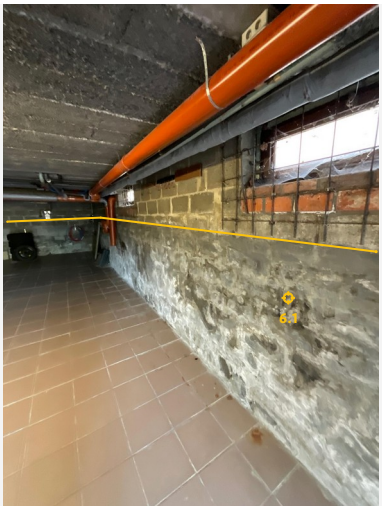
Fiche 6: Cementpleister kelder

Geen asbest

#	Type	Referentie	Resultaat
6.1	Mengmonster	Mn03 cementpleister kelder	Geen asbest

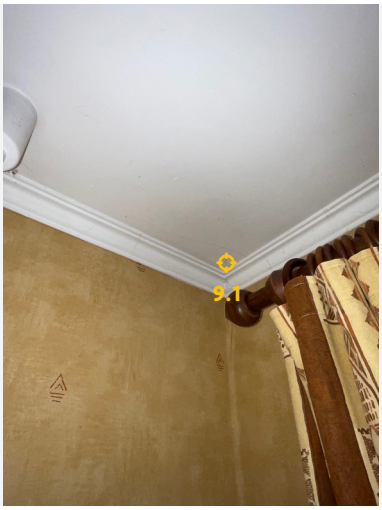
Fiche 9: Pleisterwerk plafonds

Geen asbest

#	Type	Referentie	Resultaat
9.1	Mengmonster	MN02 pleister plafonds	Geen asbest
