Asbestinventarisattest

Staatsbaan 60, 3210 Lubbeek

Attestnummer : **20260723-000122.000**
Uitgegeven op : **23.07.2026**
Geldig tot : **23.07.2031**

Niet-asbestveilig

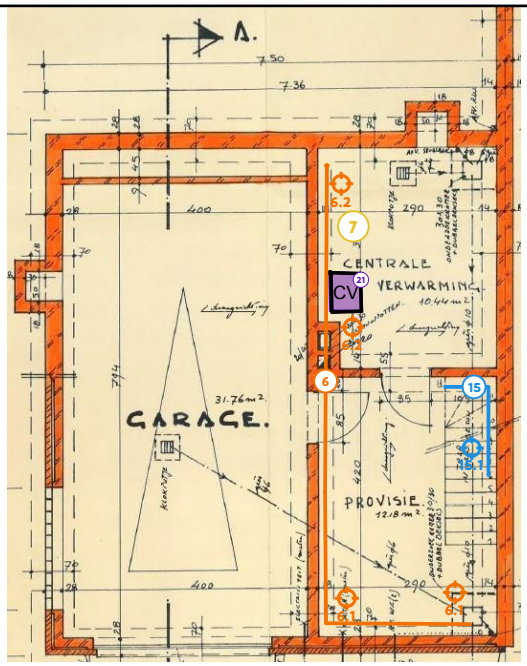
Plan 1.1: +0

Beschrijving	Type	Actie
6. Leidingisolatie kelder	Asbestmateriaal	Verwijderen
6.1 Code: 0003 - Bocht	Mengmonster	-
6.2 Code: 0004 - Recht	Mengmonster	-
7. Bakeliet toepassing kelder	Asbestmateriaal	Zorgvuldig beheren
15. Muurpleister	Geen asbest	-
15.1 Code: 0002	Mengmonster	-
21. CV ketel kelder	Overige ruimte of materiaal	-

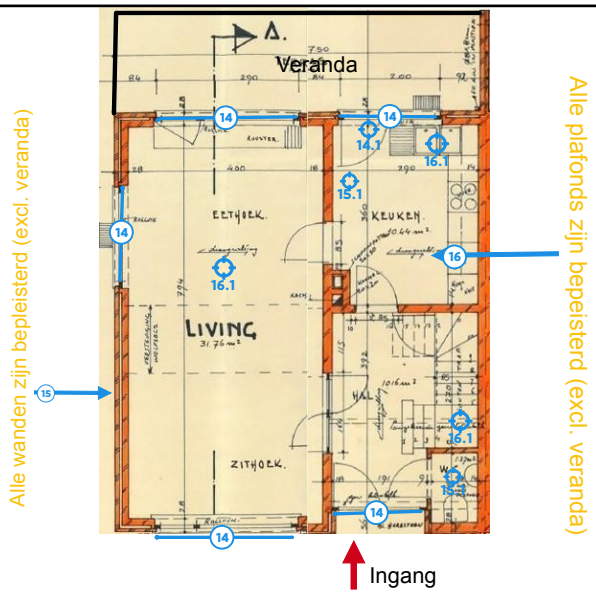
Plan 1.2: +1

Beschrijving	Type	Actie
14. Kit kozijn-glas aluminium ramen en deuren	Geen asbest	-
14.1 Code: 0005	Puntmonster	-
15. Muurpleister	Geen asbest	-
15.1 Code: 0002	Mengmonster	-
16. Plafondpleister	Geen asbest	-
16.1 Code: 0001	Mengmonster	-

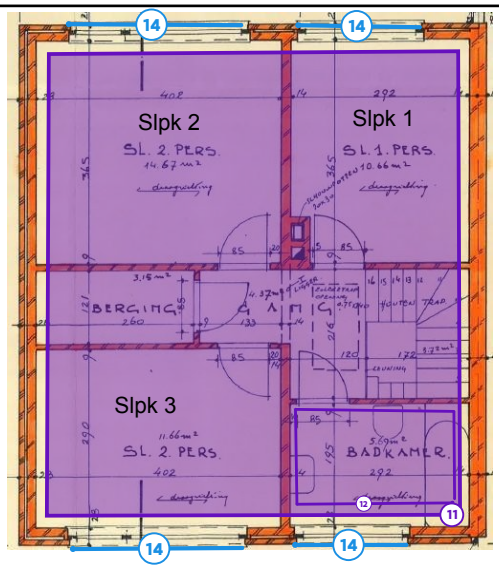
Plan 1.3: +2

Beschrijving	Type	Actie
11. Vinylvloeren +1	Advies	-
12. Ruimte achter valse wanden	Advies	-
14. Kit kozijn-glas aluminium ramen en deuren	Geen asbest	-

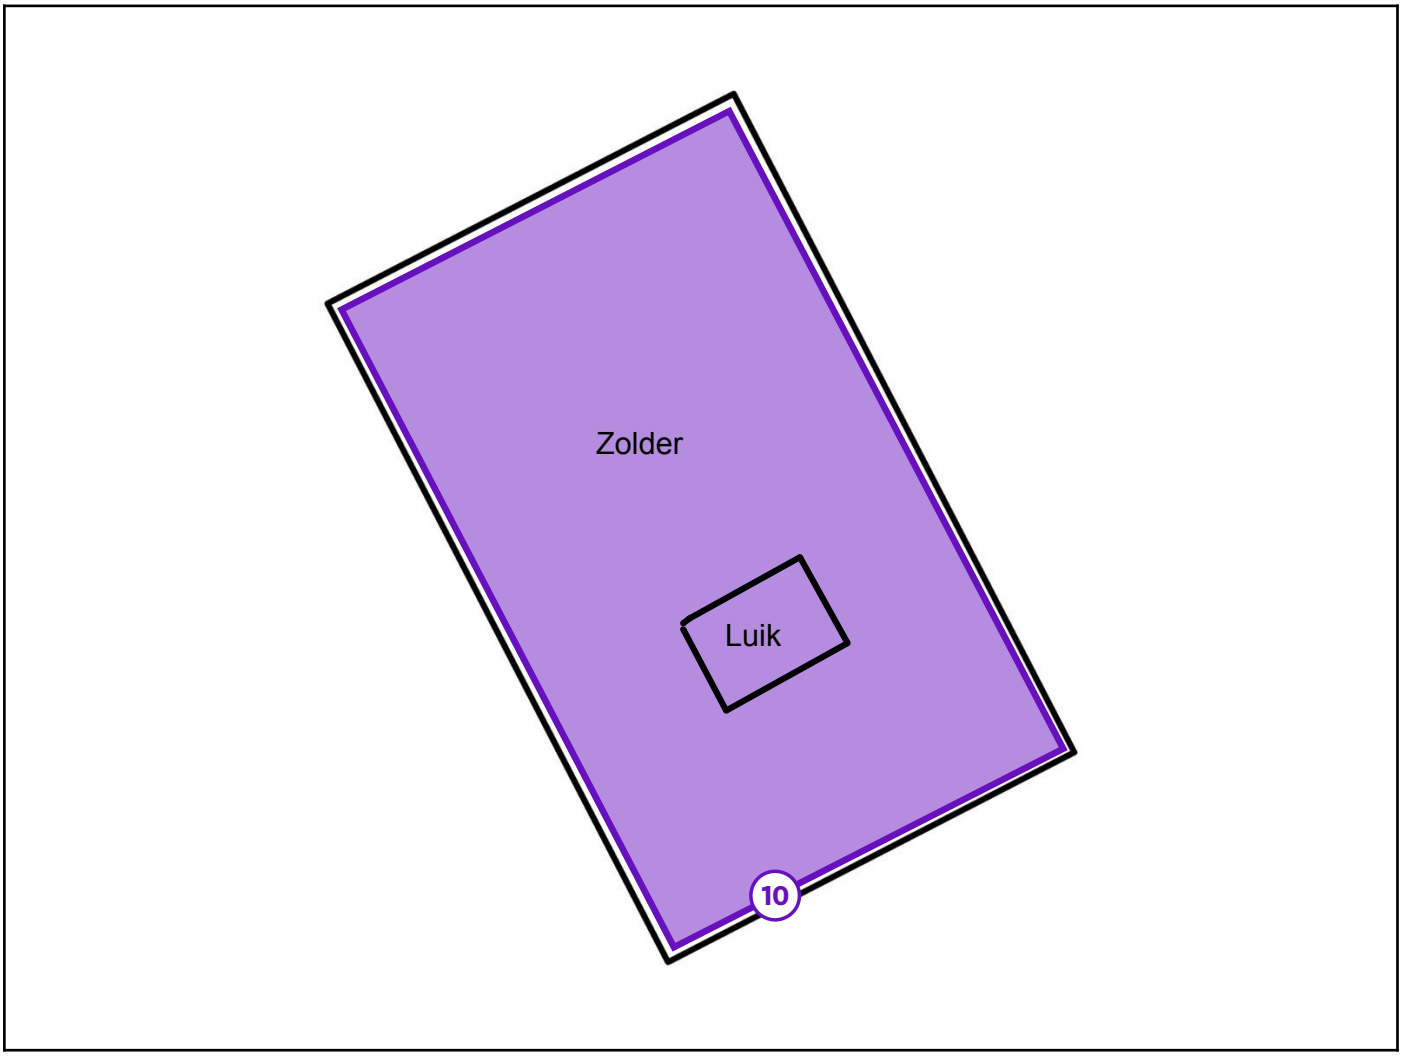
Plan 1.4: +3

Beschrijving	Type	Actie
10. Zolder bevat geen asbestverdachte materialen	Advies	-

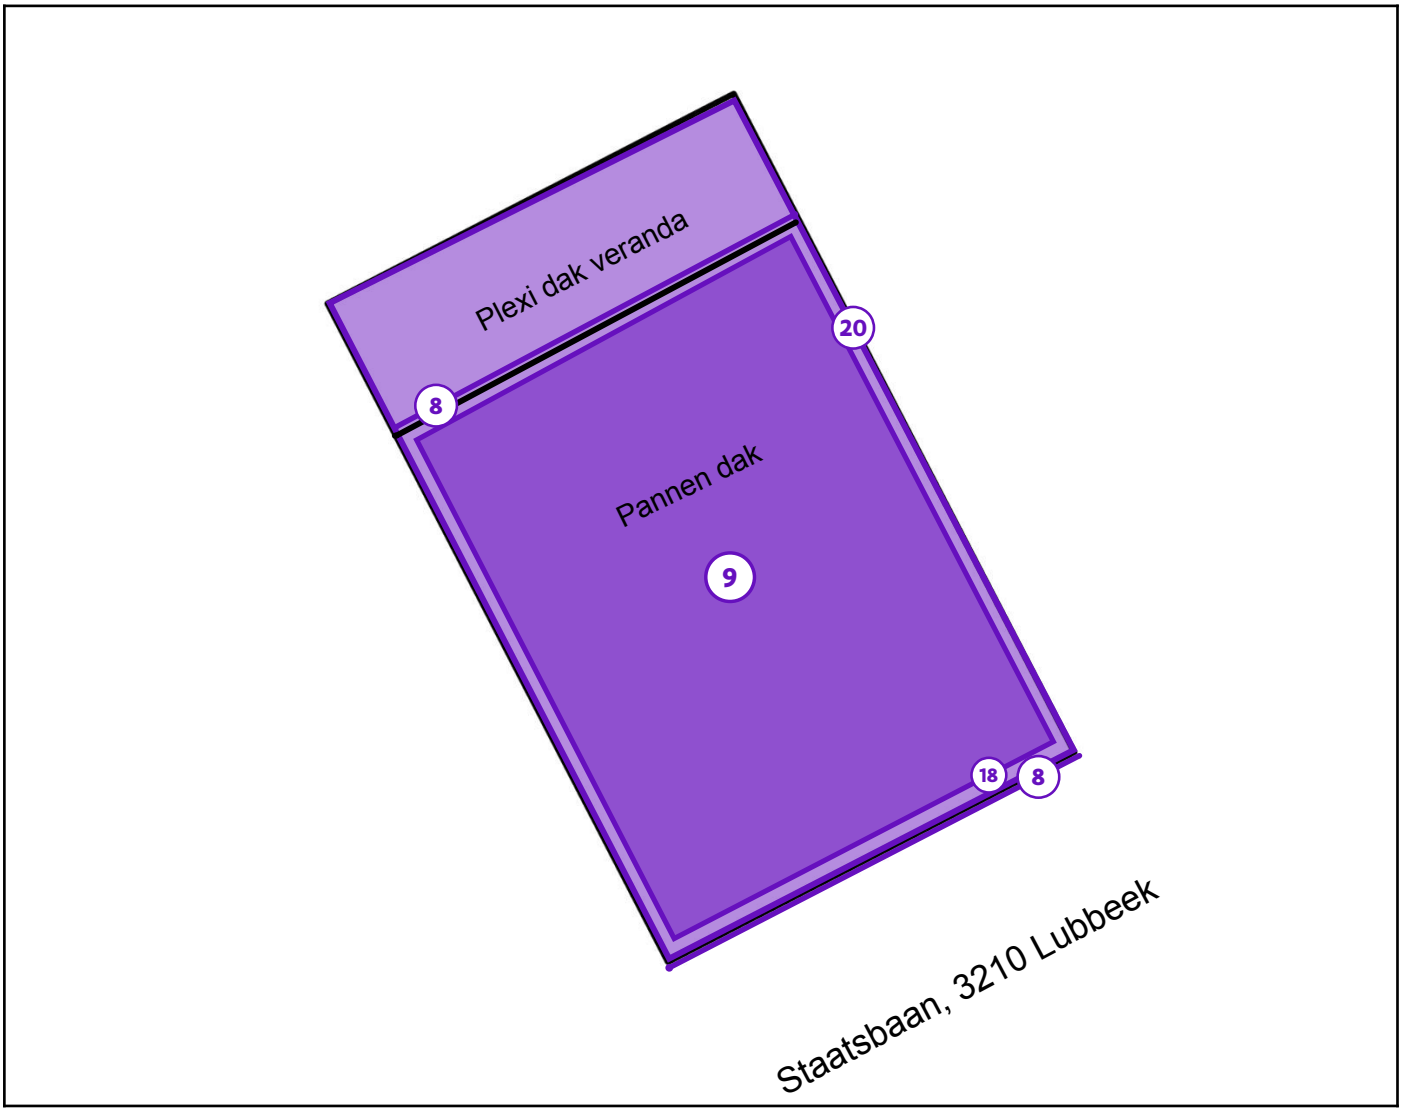
Plan 1.5: Dakenplan woning

Beschrijving	Type	Actie
8. Dakgoten niet zichtbaar (>3,5m)	Beperking	-
9. Schouw op het hoofddak	Beperking	-
18. Onderdak woning	Overige ruimte of materiaal	-
20. Dakbedekking woning	Overige ruimte of materiaal	-

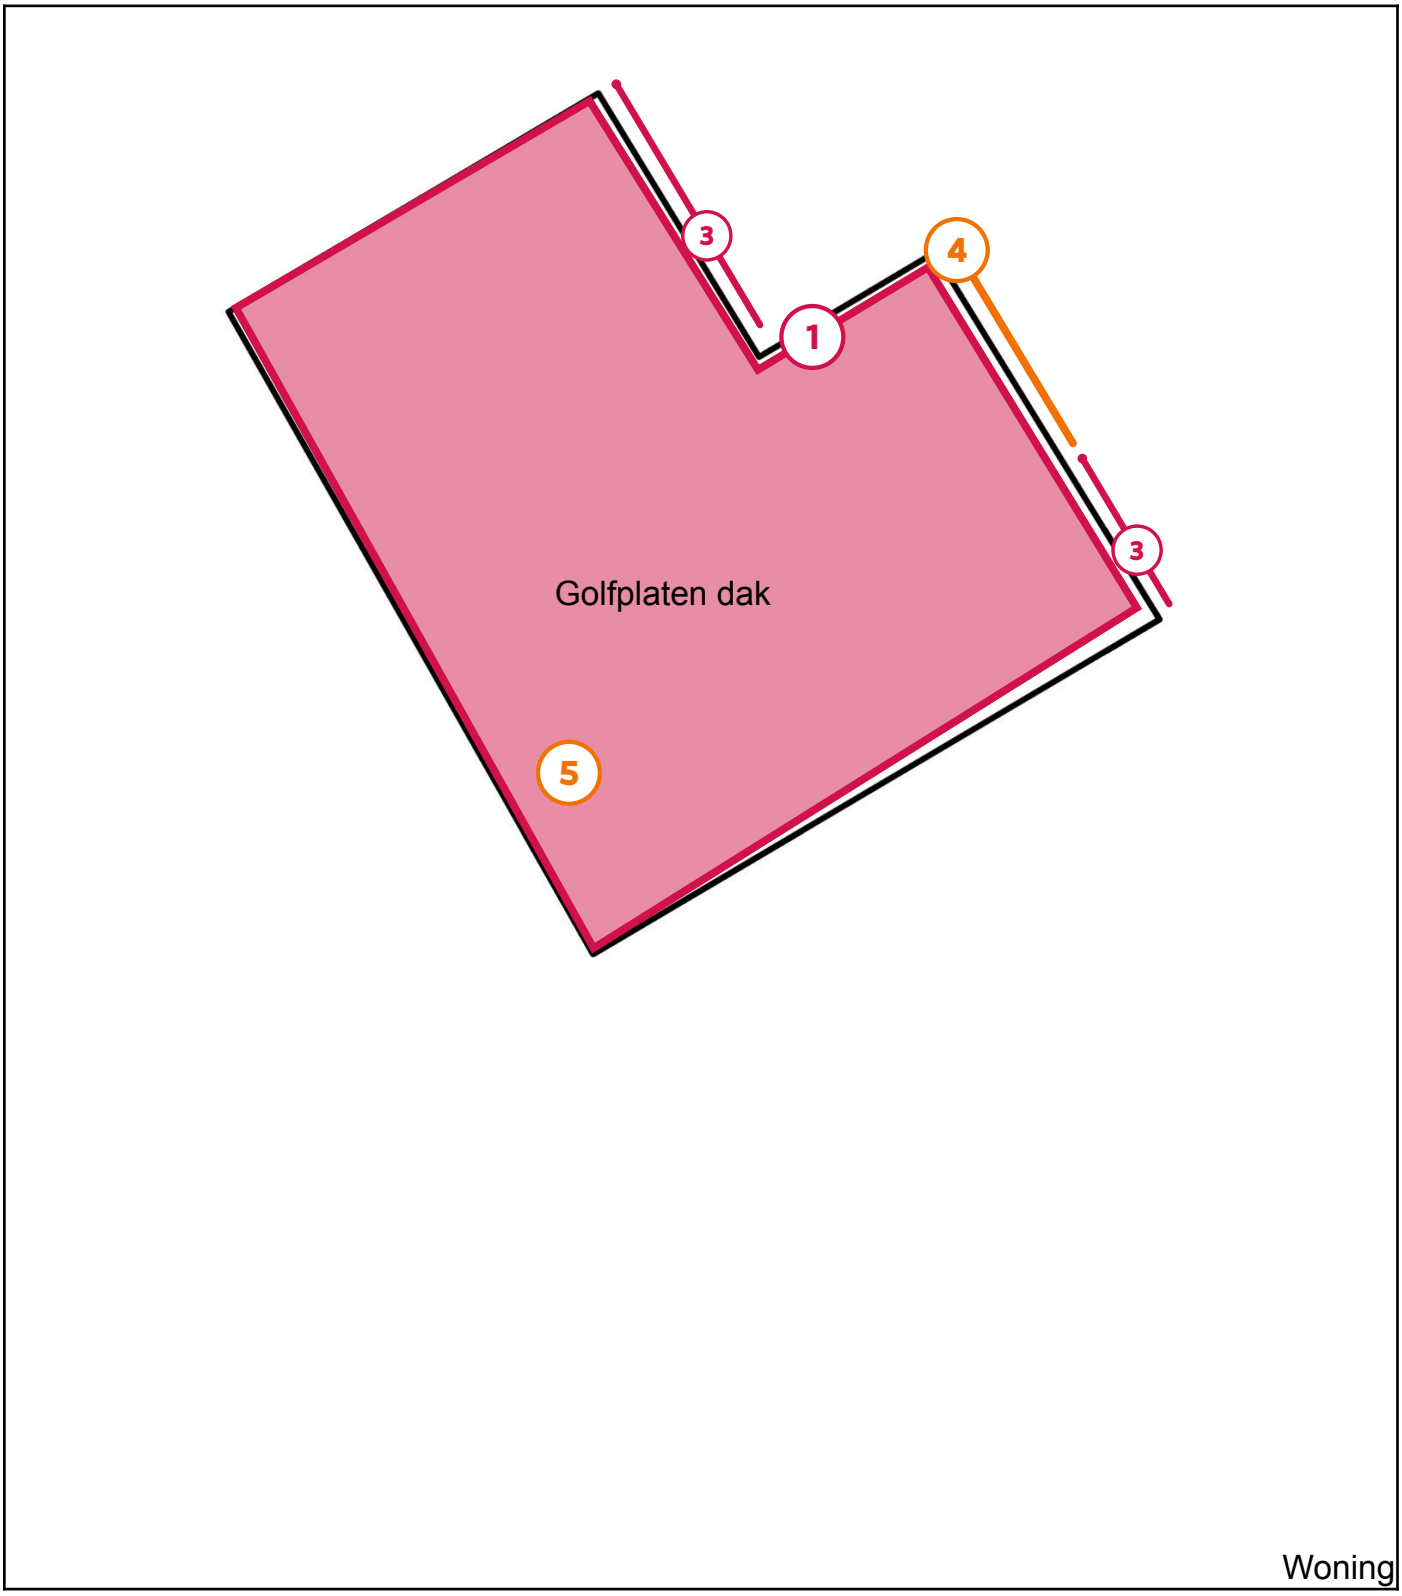
Plan 2.2: Garage dakenplan

1. Golfplaten dak garage	Asbestmateriaal	Dringend verwijderen
3. Slib/sediment dakgoten garage	Asbestmateriaal	Dringend verwijderen
4. Dakgoot achteraan garage	Asbestmateriaal	Verwijderen
5. Schouwbuis dak garage	Asbestmateriaal	Verwijderen

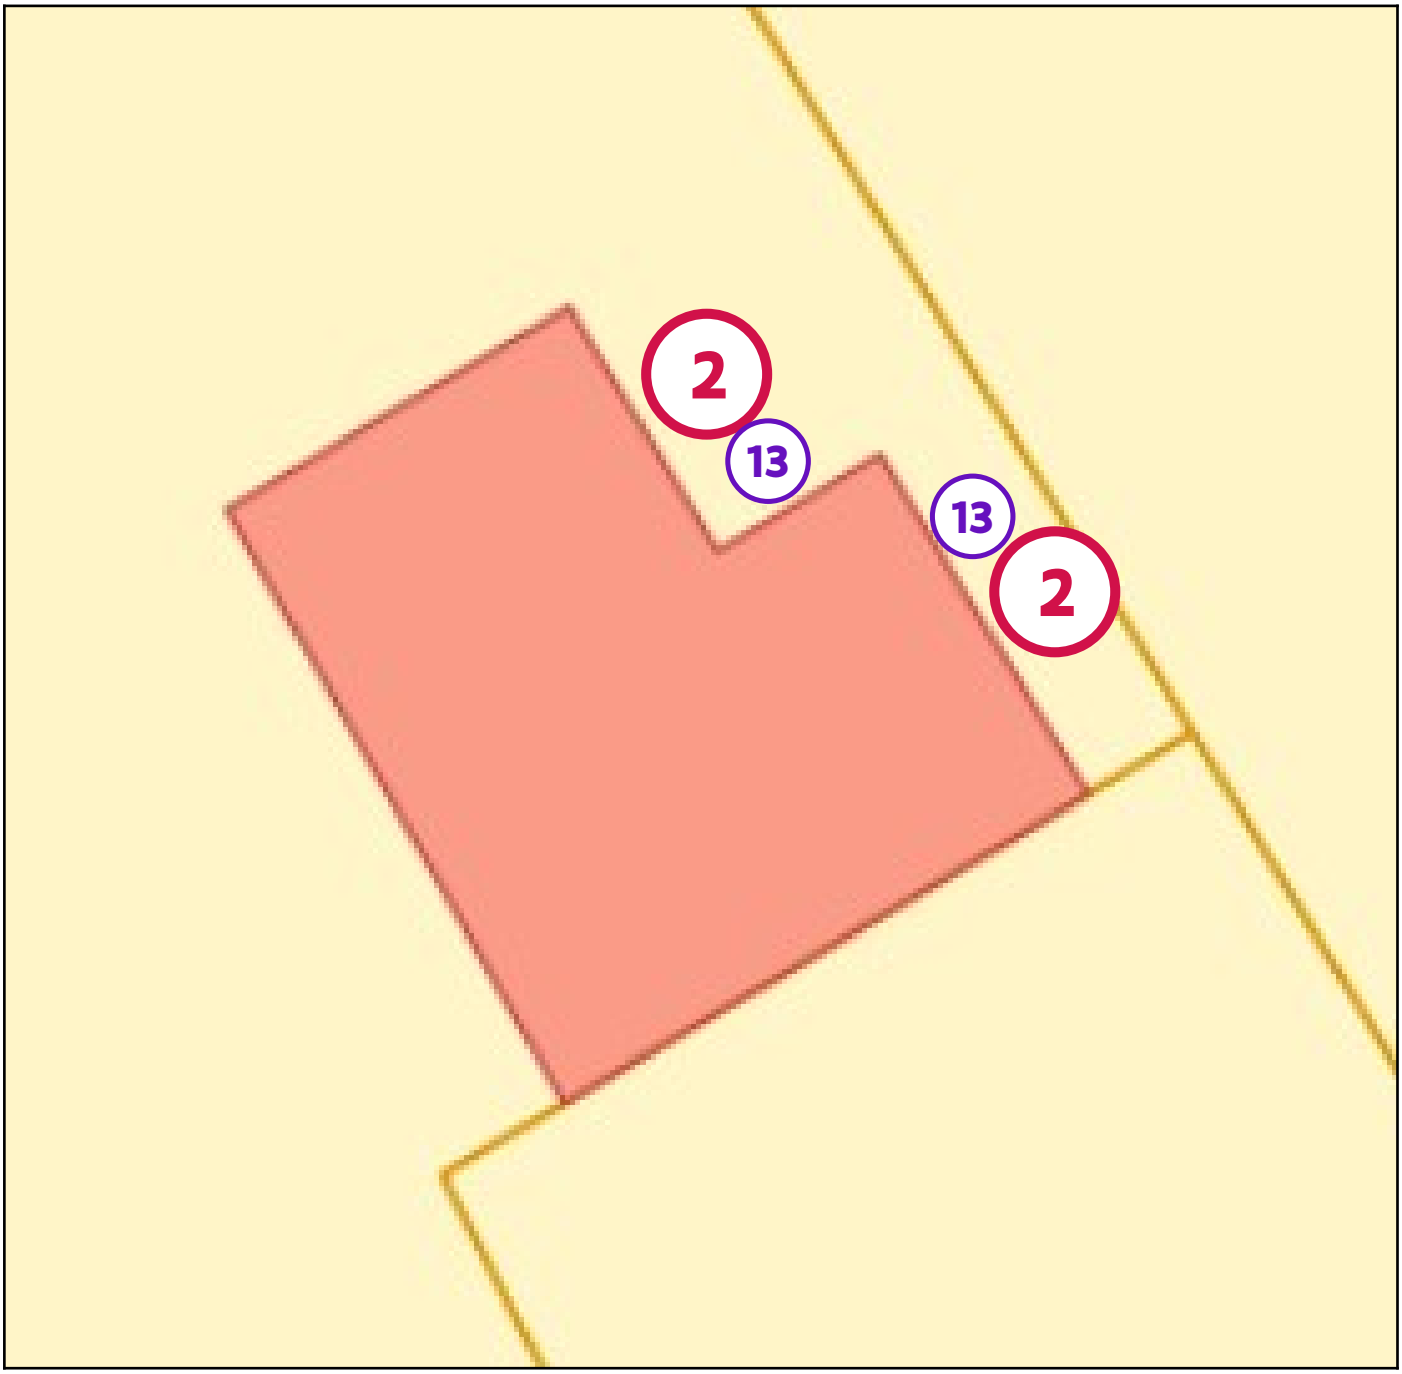
Plan 3.1: Vaststellingen buiten de constructies

Beschrijving	Type	Actie
2. Asbestcement afval garage	Asbestmateriaal	Dringend verwijderen
13. Regenwaterton achteraan garage	Advies	-

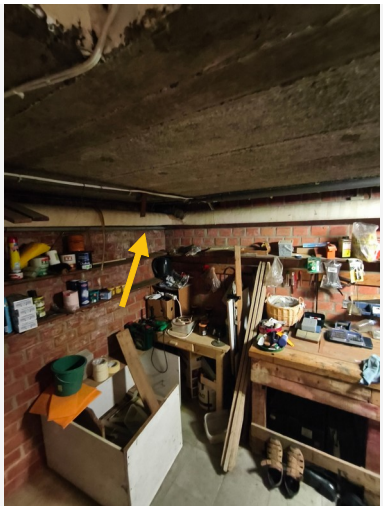
Fiche 6: Leidingisolatie kelder

Eindbeoordeling materiaalrisico	Verhoogd materiaalrisico en/of verhoogde kans op vezelvrijgave

Gebondenheid	Categorie 2: niet-hechtgebonden met matrix
Asbestsoort (vezeltype)	Amfibool aanwezig, uitgezonderd crocidoliet
Asbestconcentratie	Hoog (>= 50%)
Afschermingsgraad van het gehele materiaal	Geheel of deels vrij aan de binnenlucht, maar geen contact met binnenluchtstromen
Toestand van het materiaal	Licht beschadigd, licht verweerd. Intacte calciumsilicaatplaat of materiaal met categorie 3-gebondenheid

#	Type	Referentie	Resultaat
6.1	Mengmonster	0003 - Bocht	Amosiet
6.2	Mengmonster	0004 - Recht	Amosiet

Beschrijving	Leidingisolatie kelder
Omgeving	Binnen
Primaire drager	HVAC infrastructuur en uitrusting
Asbestmateriaal	In-situ afwerkingslagen - Thermische isolatie
Bindmiddel van asbestmateriaal	Gips - kalk
Gebondenheid op basis van bindmiddel	Niet-hechtgebonden
Hoeveelheid (lengte - omtrek - dikte - aantal)	• 8,00 m - 40,00 cm - 1,00 cm - 1 stuk
Totaal volume	0,032 m^3
Eenvoudig bereikbaar	Ja
Bevestigingswijze	• Verlijmd, ingegoten, versmeerd
Identificatiemethode	Een monstername door de asbestdeskundige met laboanalyse door een asbestlabo.
Destructieve handeling voor identificatie	Nee
Opmerking	De vermelde lengtes, omtrekken en diktes betreffen een beredeneerde schatting. Er worden geen rechten verleend aan deze lengtes, omtrekken en diktes . De dikte is een schatting die voorkomt uit de monsterplaatsen en is daarom niet altijd representatief. Er werden mengmonsters genomen volgens de richtlijnen van het inspectieprotocol. Er kunnen bijkomende stalen genomen worden om bepaalde zones uit te sluiten.

- Scherm in afwachting van verwijdering het asbestmateriaal af van luchtstromingen en verstoring: bijvoorbeeld door het te verpakken, te fixeren, af te dekken, signalisatie - afbakening aan te brengen, ...
- Verwijder dit asbestmateriaal zo snel mogelijk. Volg de toestand goed op.

- Hermetische zone (erkend asbestverwijderaar)
  Toepassing mag niet door doe-het-zelf of opgeleid aannemer 8 basis asbest verwijderd worden! HZ Erkend asbestverwijderaar : Gipsisolatie wordt losgesneden van dragermateriaal (leiding), asbesthoudend gips zal gemakkelijk verbrokkelen en is losgebonden. Om geen asbestvezels te verspreiden naar de omgeving, dient dit in hermetische zone verwijderd te worden. Verzamel best zoveel mogelijk bewijsdocumenten na verwijdering voor een actualisatie van uw attest (facturen, stortingsbewijs en foto's). Asbest insluiten mag niet tenzij dit in afwachting van verwijdering nodig is om het risico te verlagen of om het veilig te beheren (tijdelijk afdekken) Zie ook link Zie https://ovam.vlaanderen.be/wie-mag-wat-verwijderen https://ovam.vlaanderen.be/voorzorgsmaatregelen-bij-asbestverwijdering https://ovam.vlaanderen.be/asbestafval-afvoeren Zie ook wetgevend kader (website van de OVAM en CODEX boek VI titel 3). http://werk.belgie.be/sites/default/files/content/documents/Welzijn op het werk/Regelgeving/Codex boek VI titel 3 Asbest.pdf methodiek verwijderingsmethodes worden achteraan in

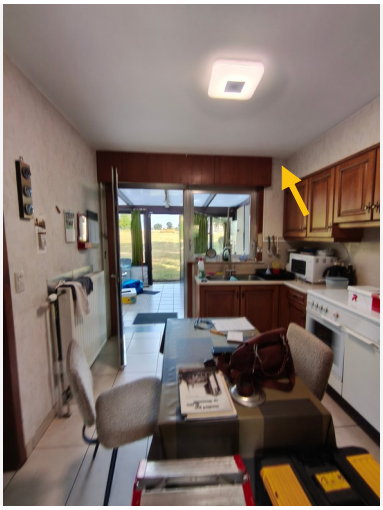
Fiche 16: Plafondpleister

Geen asbest

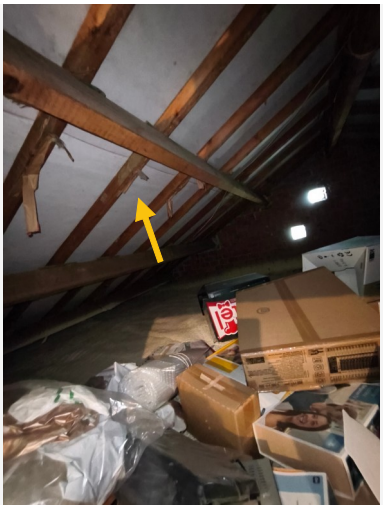
Beschrijving	Notitie	Terug te vinden op plannen
Fiche 18: Onderdak woning	Het dak werd gecontroleerd op de zolderverdieping. Er is geen verdacht onderdak vastgesteld. Deze handeling is een steekproef, er is geen garantie dat het volledige dak met éénzelfde materiaal is opgebouwd. Dit kan enkel via destructief onderzoek vastgesteld worden.	Plan 1.5: Dakenplan woning
Fiche 19: Kit alu ramen en deuren (muur-profiel), garage en poort	De gebruikte siliconen kit is niet asbestverdacht	-
Fiche 20: Dakbedekking woning	De dakbedekking werd gecontroleerd. deze bestaat uit pannen en plexi en bevat geen asbest verdachte materialen.	Plan 1.5: Dakenplan woning
