Asbestinventarisattest

Willy Maststraat 100, 9032 Gent

Attestnummer : **20241202-000380.000**
Uitgegeven op : **02.12.2024**
Geldig tot : **02.12.2034**

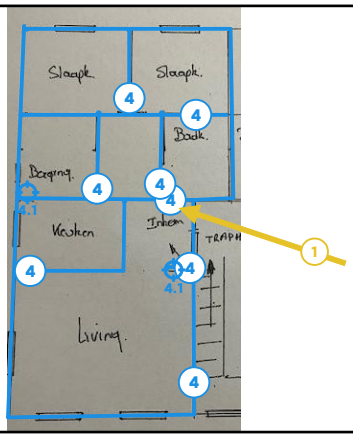
Plan 1.1: grondplan links

het betreft alle zichtbaar pleisterwerk binnen de geinspecteerde zone

Beschrijving	Type	Actie
1. Zekeringskast in kunststof type bakeliet	Asbestmateriaal	Zorgvuldig beheren
4. Pleisterwerk muur	Geen asbest	-
4.1 Code: MN 03	Mengmonster	-

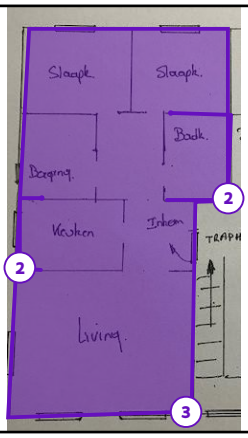
Plan 1.2: grondplan links

Beschrijving	Type	Actie
2. Faiencetegels in de badkamer en keuken+ vloerplinten	Advies	-
3. Afwerking plafonds	Advies	-

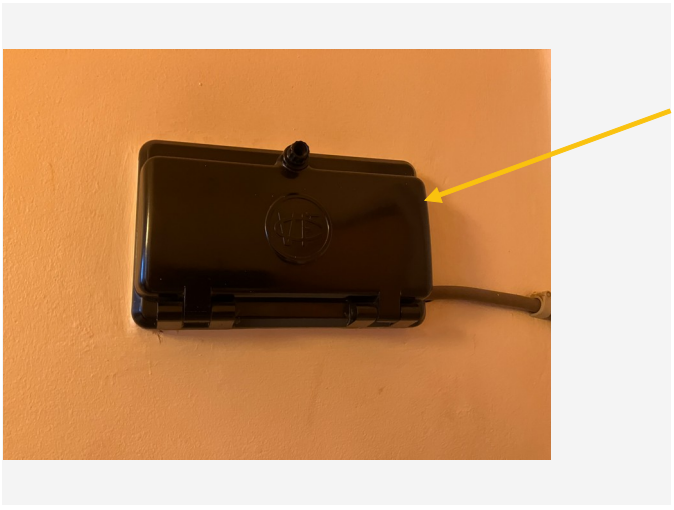
Fiche 1: Zekeringskast in kunststof type bakeliet

Asbestmateriaal

Het asbestmateriaal valt onder de mijlpaal van 2040.

Geen veilige monstername mogelijk (zekeringen in gebruik).

Eindbeoordeling materiaalrisico	Laag materiaalrisico en/of verlaagde kans op vezelvrijgave

Gebondenheid	Categorie 1: hechtgebonden in oorsprong
Asbestsoort (vezeltype)	Crocidoliet aanwezig
Asbestconcentratie	Laag (< 50%)
Afschermingsgraad van het gehele materiaal	Geheel of deels (ook) vrij aan de binnenlucht
Toestand van het materiaal	Onbeschadigd, niet verweerd

- Zorg voor een veilig beheer. Vermijd het beschadigen van het asbestmateriaal. Controleer de toestand jaarlijks op wijzigingen.
- Zorg voor een veilig beheer en verwijder dit asbestmateriaal wanneer het bij werken eenvoudig bereikbaar wordt. Controleer de toestand jaarlijks op wijzigingen.

- Eenvoudige handelingen: mag via doe-het-zelf of door werknemer(s) met opleidingsattest eenvoudige handelingen
  Eenvoudige handelingen: mag via doe-het-zelf of door werknemer(s) met opleidingsattest eenvoudige

handelingen. Het betreft een hechtgebonden toepassing dat valt onder de bepalingen van eenvoudige handelingen

volgens de codex.

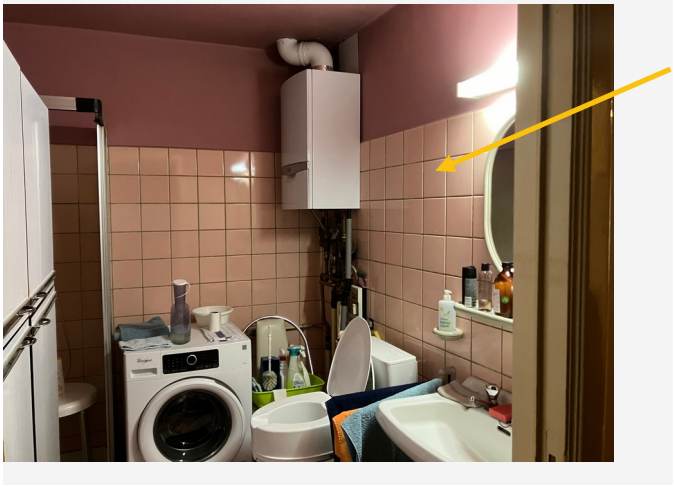
Fiche 2: Faiencetegels in de badkamer en keuken+ vloerplinten

Binnenwanden afgewerkt met een intacte laag faiencetegels zonder zichtbare beschadigingen. Inspectie van de onderliggende lijmlaag of tegels zelf is niet mogelijk zonder uitbreiding naar een destructief onderzoek

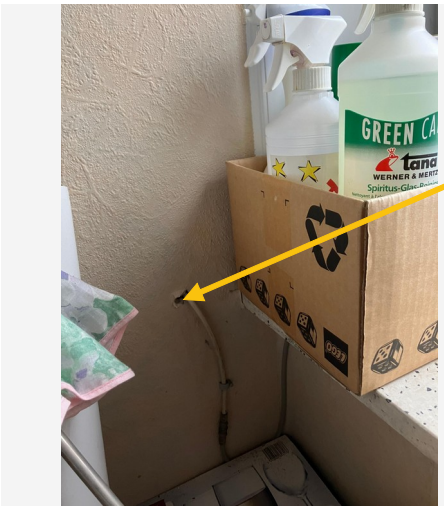
Fiche 4: Pleisterwerk muur

Geen asbest

#	Type	Referentie	Resultaat
4.1	Mengmonster	MN 03	Geen asbest
