Asbestinventarisattest

Willy Maststraat 96, 9032 Gent

Attestnummer : **20261119-000519.000**
Uitgegeven op : **19.11.2026**
Geldig tot : **Onbeperkt** (tenzij de toestand wijzigt)

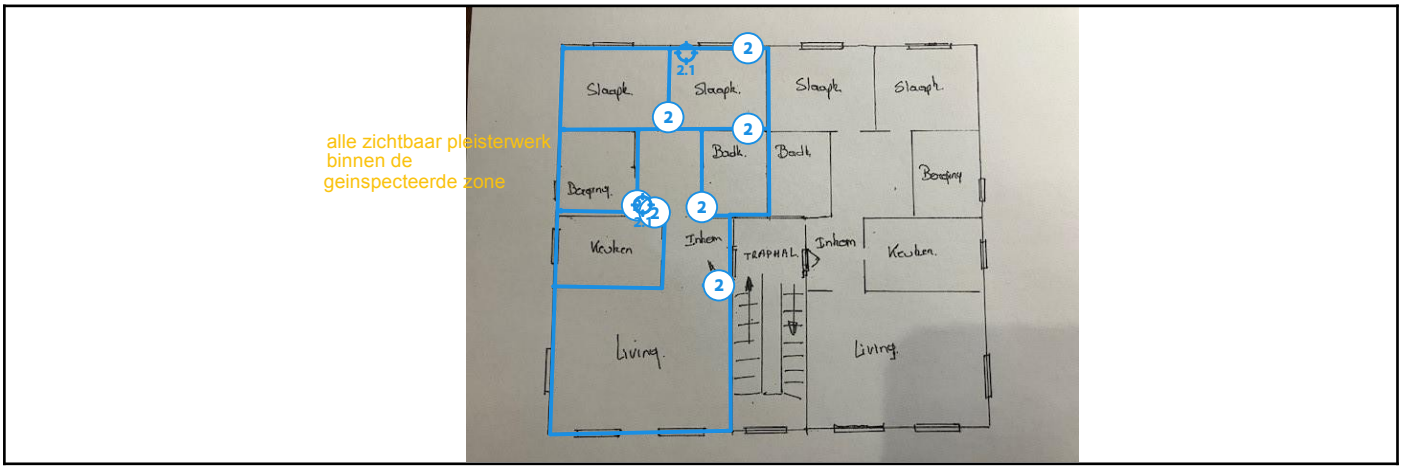
Plan 1.1: grondplan (oud attest)

Beschrijving	Type	Actie
2. Pleisterwerk muur	Geen asbest	-
2.1 Code: MN 01	Mengmonster	-

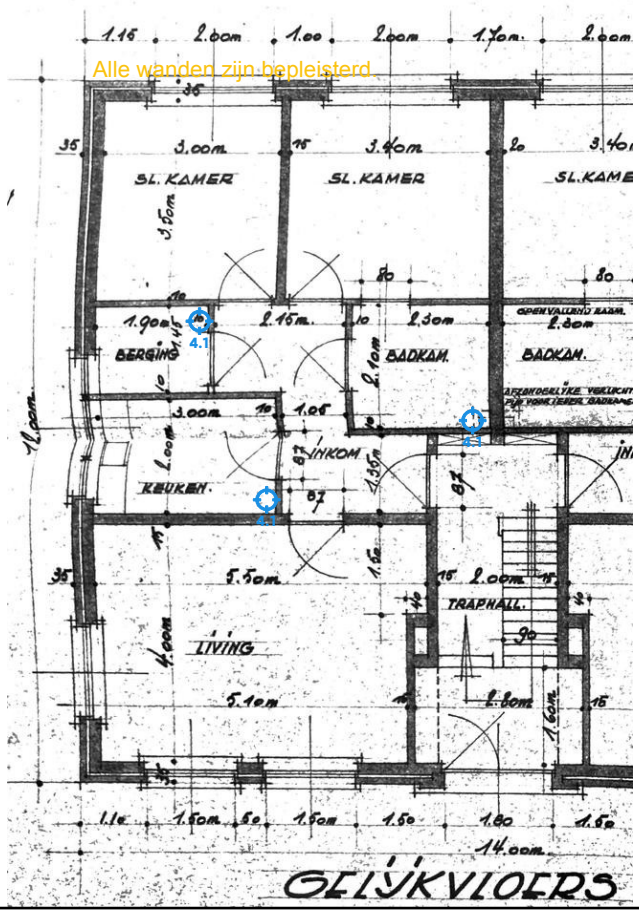
Plan 1.2: +96

Beschrijving	Type	Actie
4. 101: Wanden: pleisterwerk	Geen asbest	-
4.1 Code: 101	Mengmonster	-

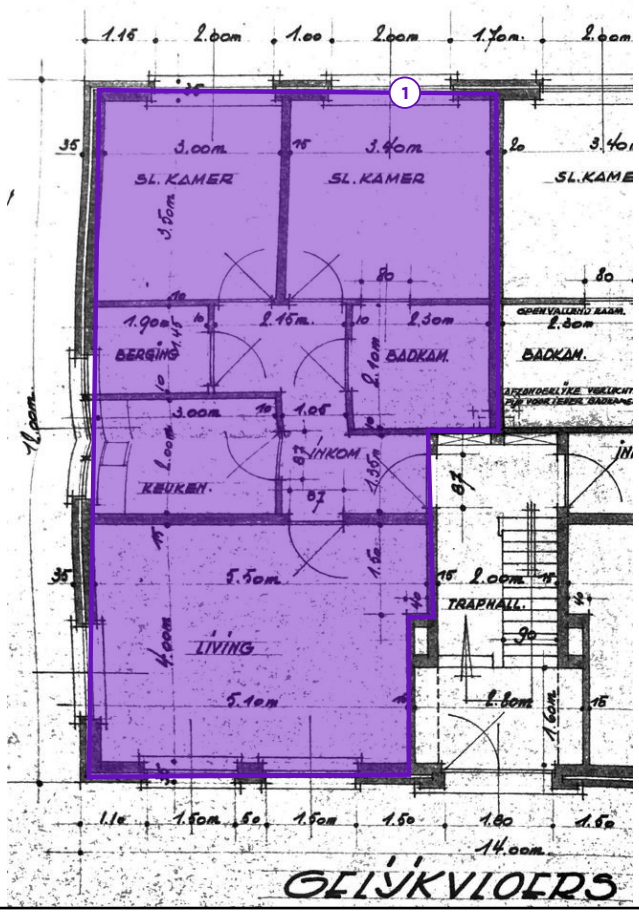
Plan 1.3: +96

Beschrijving	Type	Actie
1. Plafonds: gipskarton beplating	Advies	-

Verschillende plafonds bestaan uit gipskartonbeplating. Binnen het kader van een niet-destructief onderzoek konden de achterliggende lagen niet worden geanalyseerd. Enkel door deze te verwijderen of door een destructief onderzoek kunnen de achterliggende lagen geanalyseerd worden. De smeerlagen tussen de gipskartonplaten konden niet worden vastgesteld, en dienen bij sanering bemonsterd te worden ingeval er twijfel is dat ze aangebracht zijn voor 2001. Bij vernieuwing van deze binnenschil wordt aanbevolen om nieuw monstername te laten nemen.

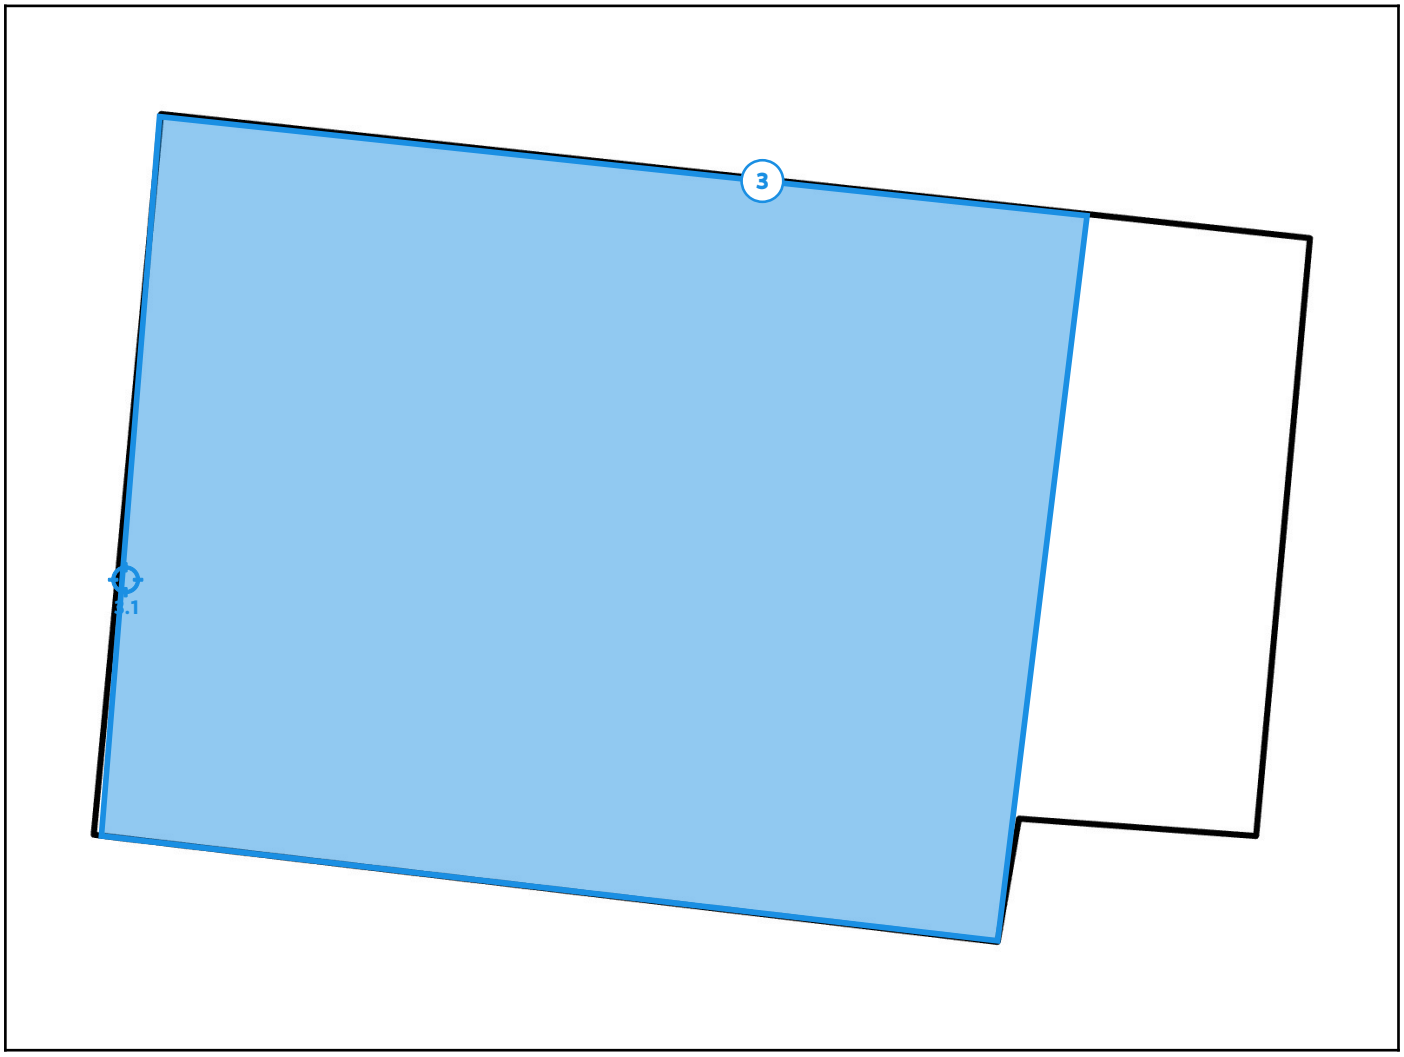
Plan 2.1: Bijgebouw plan

Beschrijving	Type	Actie
3. 904: Dak: Roofing	Geen asbest	-
3.1 Code: 904	Puntmonster	-
