Asbestinventarisattest

Verbindingsstraat 40, 3530 Houthalen-Helchteren

Attestnummer : **20261027-000596.000**
Uitgegeven op : **27.10.2026**
Geldig tot : **27.10.2036**

Niet-asbestveilig

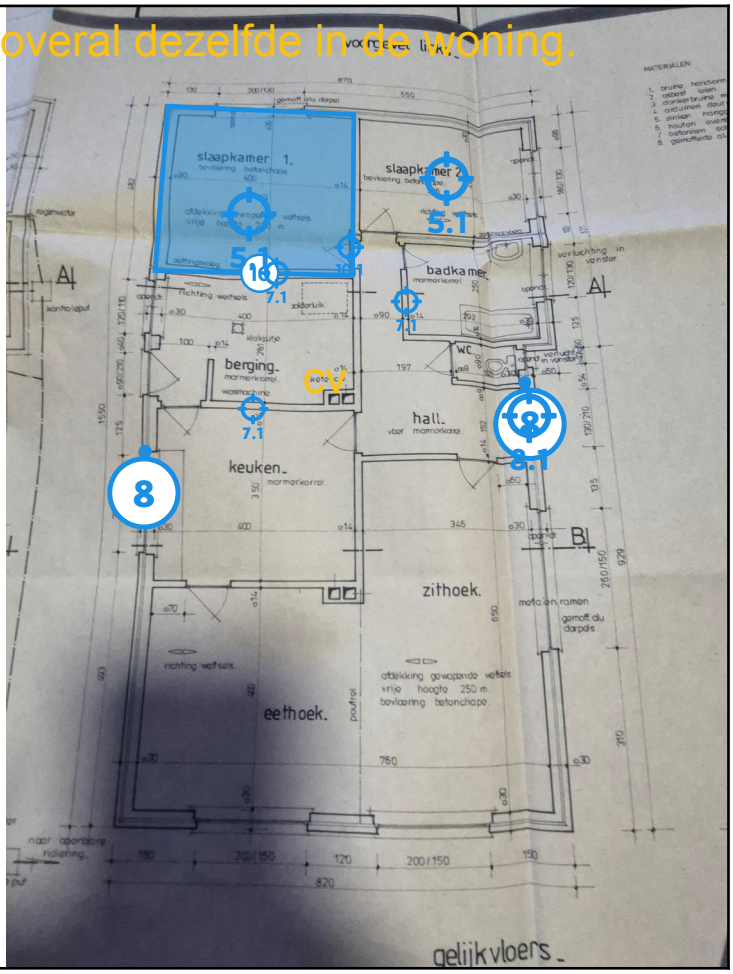
Plan 1.1: gv

De bepleistering van de muren is overal dezelfde in de woning.

Beschrijving	Type	Actie
5. bepleistering plafonds	Geen asbest	-
5.1 Code: V2	Mengmonster	-
7. bepleistering muren	Geen asbest	-
7.1 Code: V1	Mengmonster	-
8. glasalplaat in voordeur	Geen asbest	-
8.1 Code: V9	Puntmonster	-
10. vloerzeil in slaapkamer 1	Geen asbest	-
10.1 Code: V3	Puntmonster	-

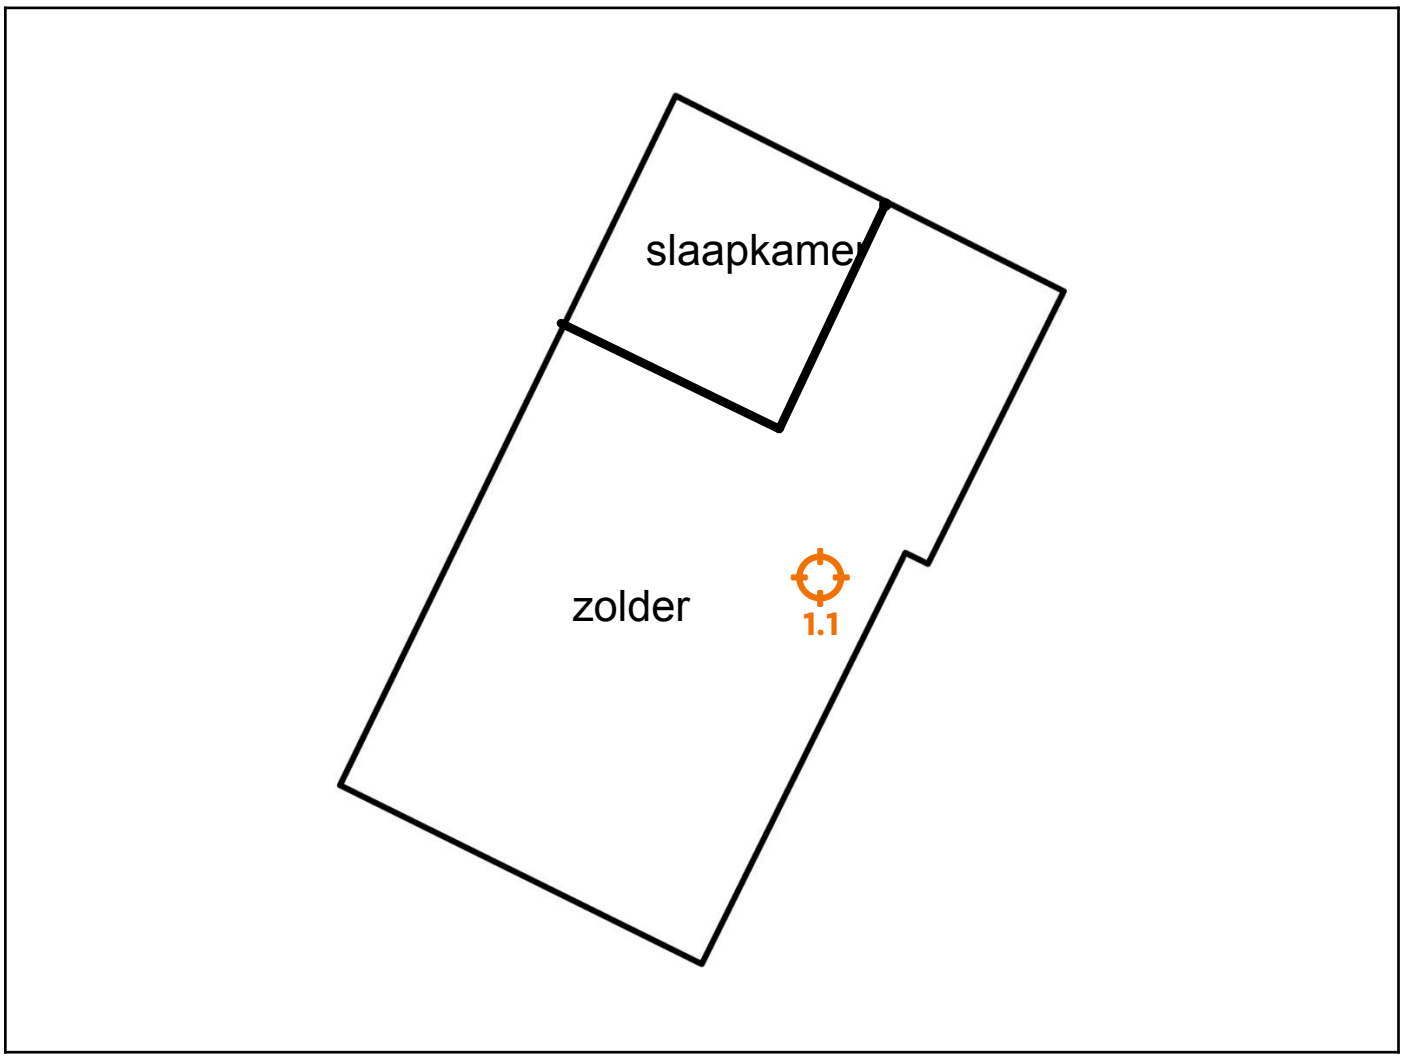
Plan 1.2: +1

Beschrijving	Type	Actie
1. dakleien op woning	Asbestmateriaal	Verwijderen
1.1 Code: V4	Puntmonster	-

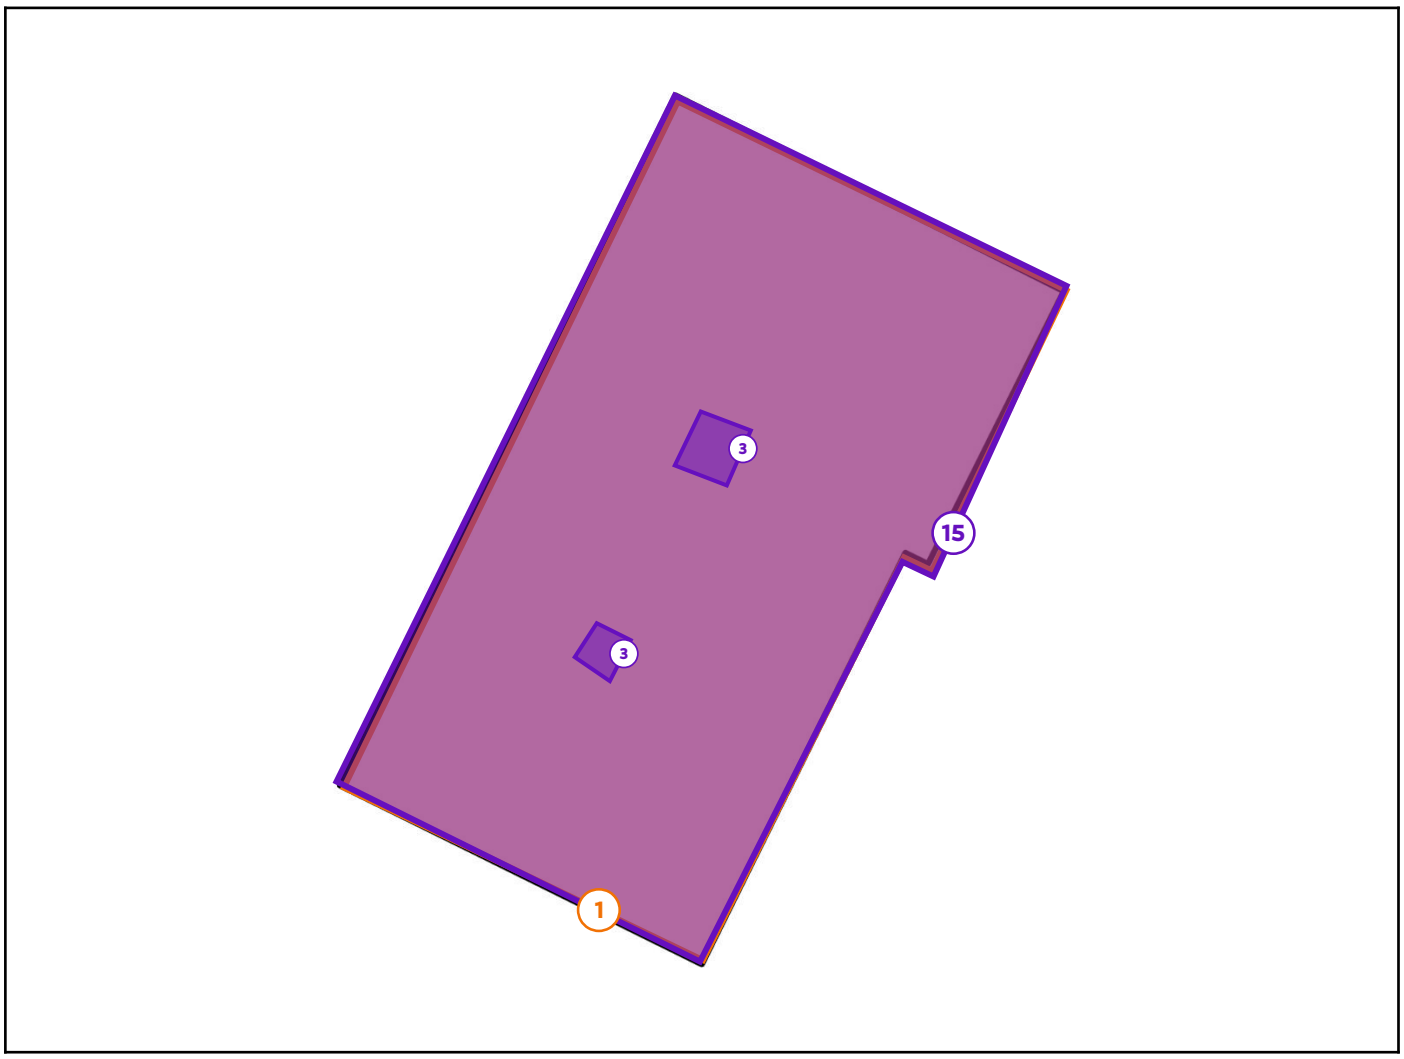
Plan 1.3: Dak

Beschrijving	Type	Actie
1. dakleien op woning	Asbestmateriaal	Verwijderen
3. rookgaskanalen	Beperking	-
15. onderdak	Overige ruimte of materiaal	-

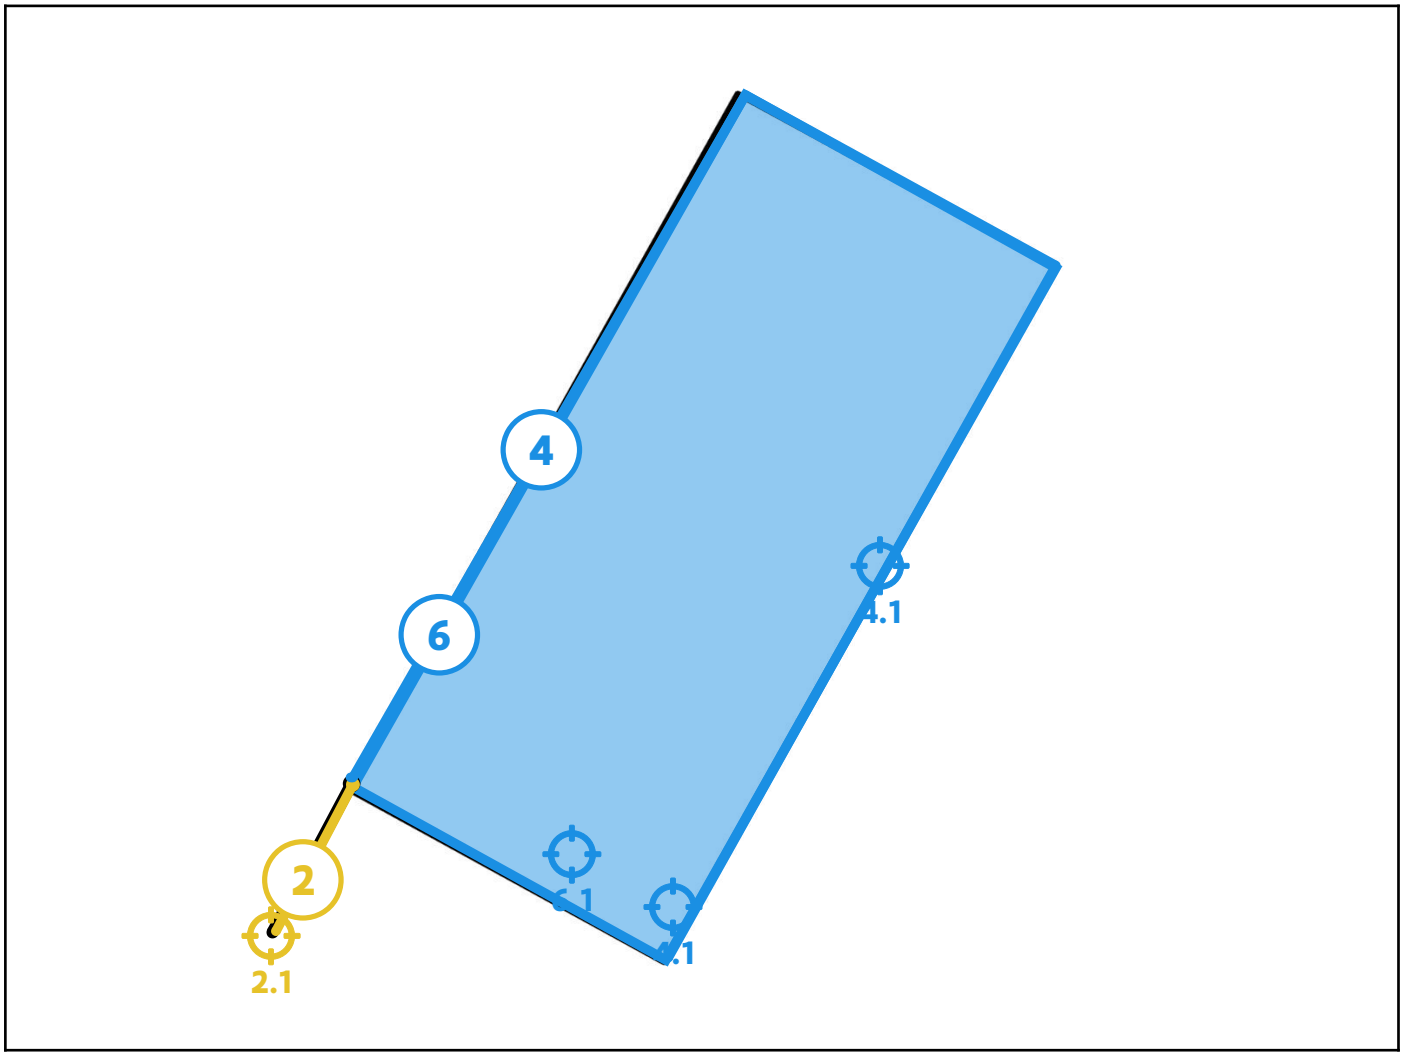
Plan 2.1: garage plan

Beschrijving	Type	Actie
2. eternit dorpel op scheidingsmuur	Asbestmateriaal	Zorgvuldig beheren
2.1 Code: V5	Puntmonster	-
4. cementering muren garage	Geen asbest	-
4.1 Code: V7	Mengmonster	-
6. roofing op garage	Geen asbest	-
6.1 Code: V8	Puntmonster	-

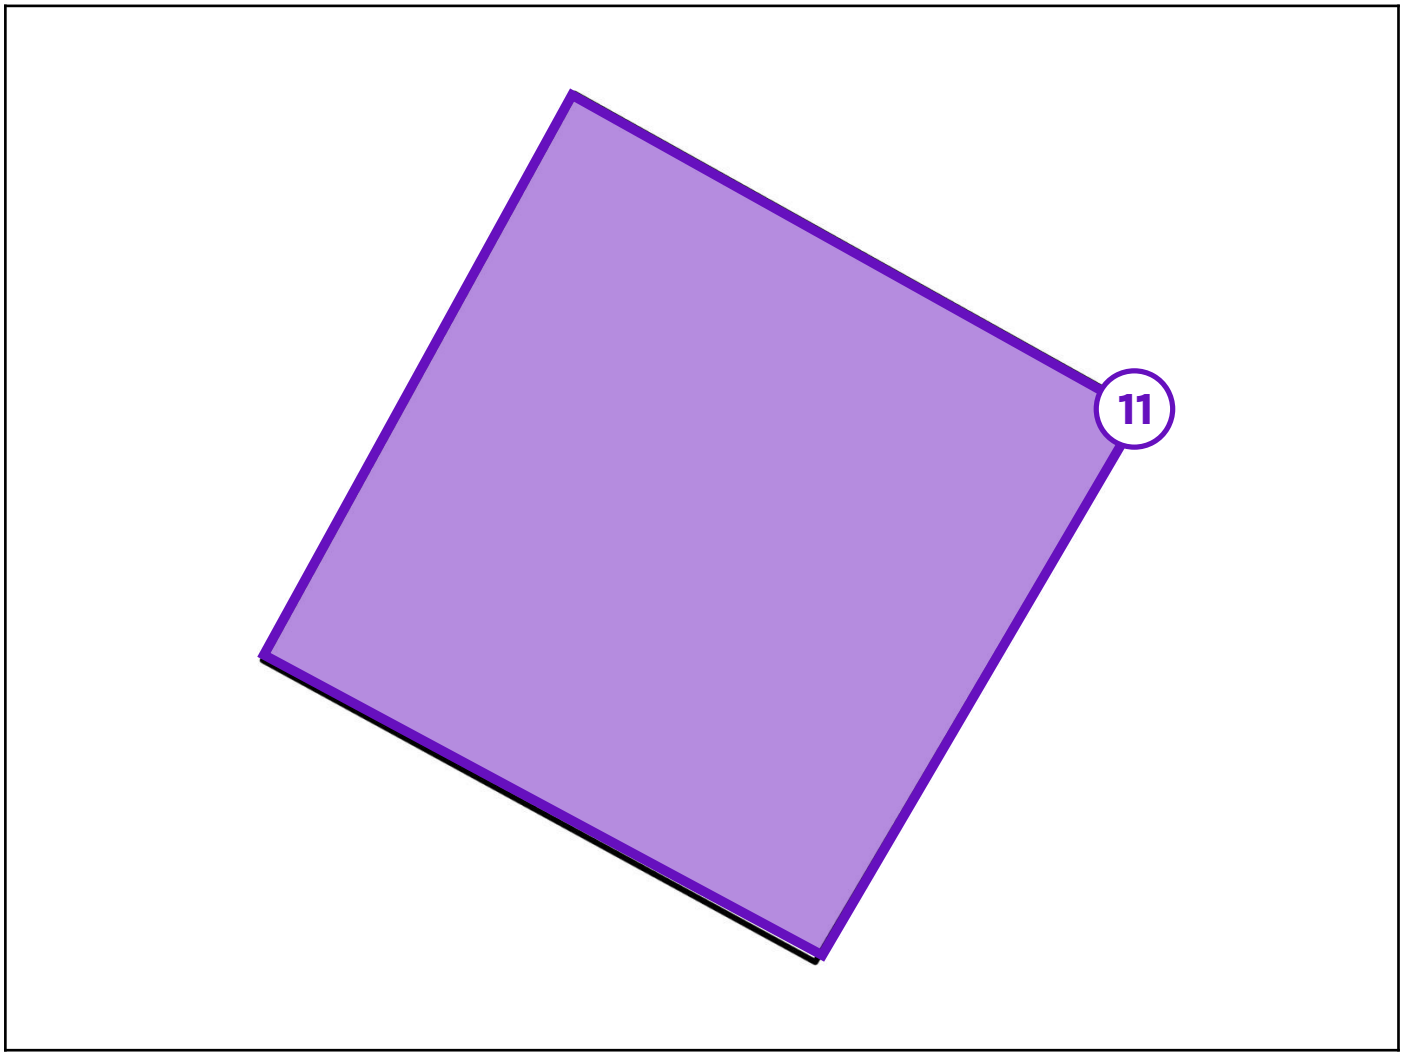
Plan 3.1: groot tuinhuis plan

Beschrijving	Type	Actie
11. dak groot tuinhuis	Overige ruimte of materiaal	-

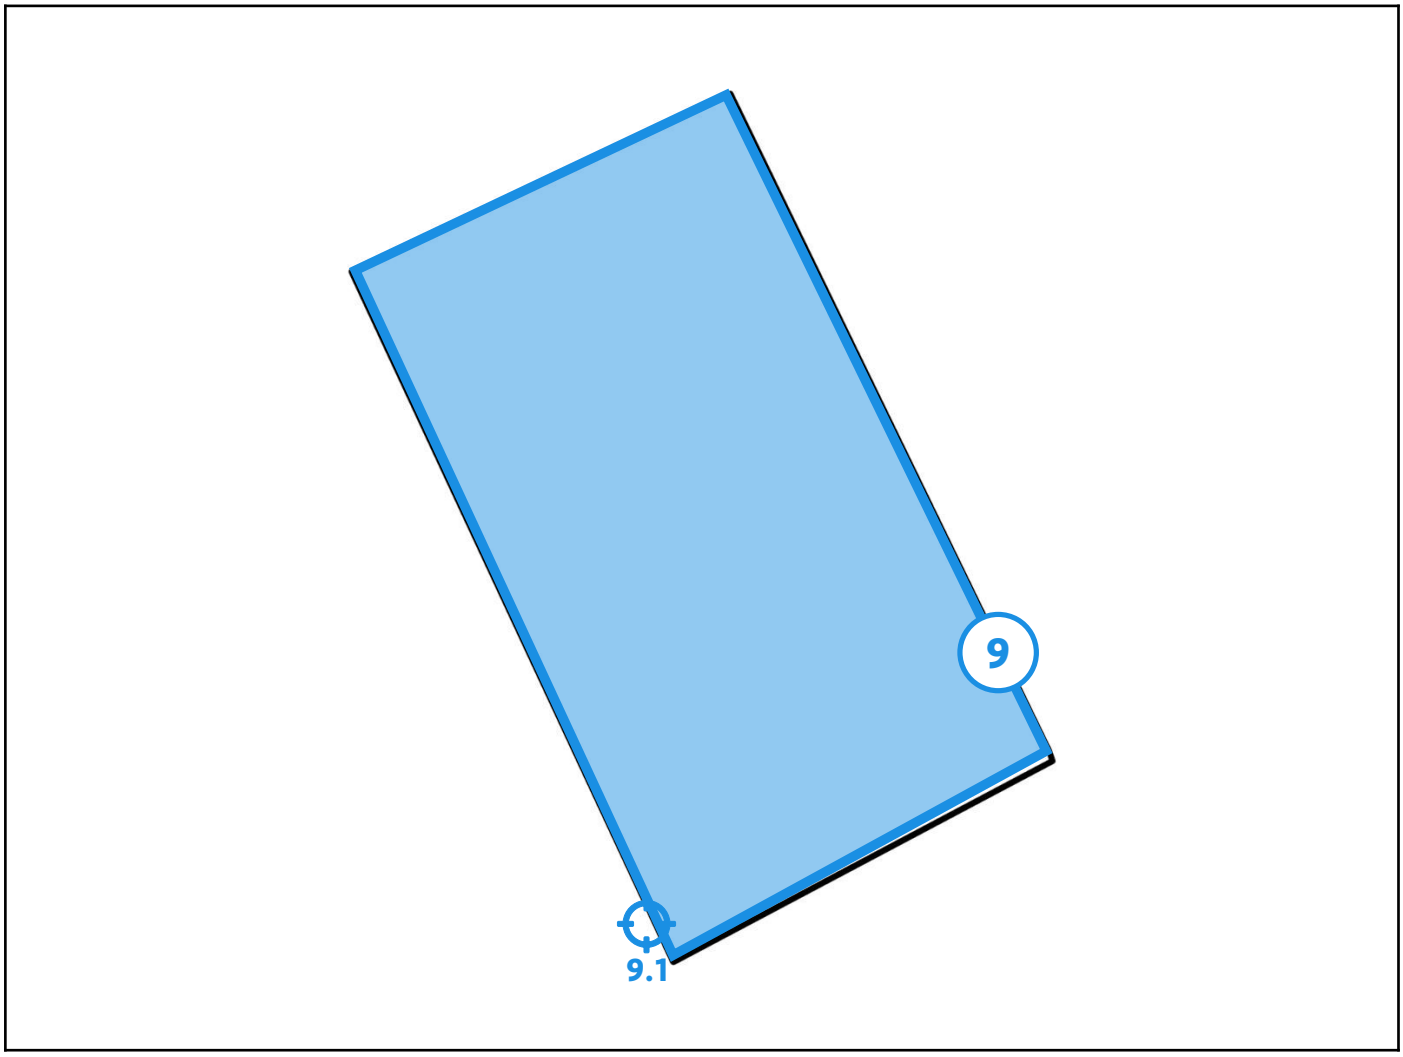
Plan 4.1: klein tuinhuis plan

Beschrijving	Type	Actie
9. golfplaat op klein tuinhuis	Geen asbest	-
9.1 Code: V6	Puntmonster	-

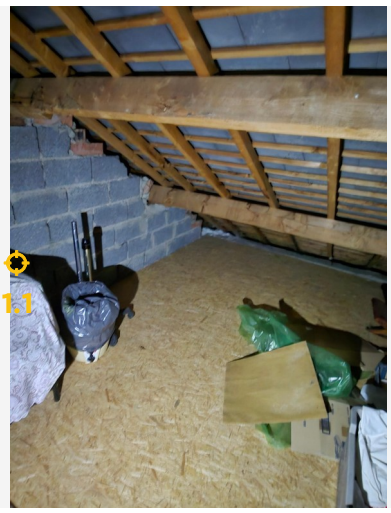
Fiche 1: dakleien op woning

Asbestmateriaal

Het asbestmateriaal valt onder de mijlpaal van 2034.

Eindbeoordeling materiaalrisico	Verhoogd materiaalrisico en/of verhoogde kans op vezelvrijgave

Gebondenheid	Categorie 1: hechtgebonden in oorsprong
Asbestsoort (vezeltype)	Amfibool aanwezig, uitgezonderd crocidoliet
Asbestconcentratie	Laag (< 50%)
Afschermingsgraad van het gehele materiaal	Geheel of deels vrij aan de binnenlucht, maar geen contact met binnenluchtstromen
Toestand van het materiaal	Matig beschadigd, matig verweerd

#	Type	Referentie	Resultaat
1.1	Puntmonster	V4	Chrysotiel, Amosiet

Verwijderen

- Zorg voor een veilig beheer. Vermijd het beschadigen van het asbestmateriaal. Controleer de toestand jaarlijks op wijzigingen.
- Hemelwater dat afspoelt van asbestcement daken of gevels kan asbestdeeltjes bevatten. Gebruik het enkel voor gesloten circuits (bv. spoelen toiletten). Reinig na het vervangen van het dak of de gevel de dakgoten en regenwaterput of -ton om asbesthoudend sediment of slib te verwijderen

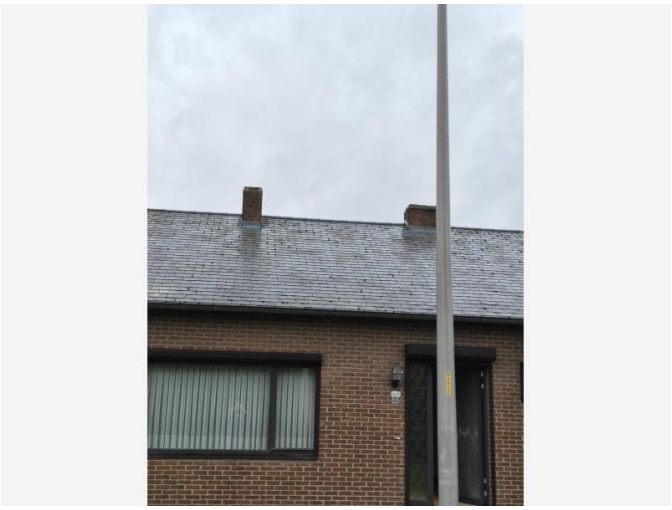
Fiche 3: rookgaskanalen

Tijdelijke beperking

Reden: Het te onderzoeken materiaal situeert zich hoger dan 3,50 m te rekenen vanaf een veilige ondergrond

Uitleg van de asbestdeskundige: In de schouw kunnen asbestverdachte materialen aanwezig zijn. Door de hoogte is het niet mogelijk om deze schouw in detail te bekijken.

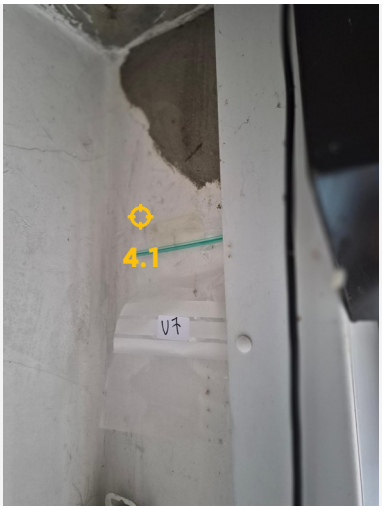
Fiche 4: cementering muren garage

Geen asbest

Beschrijving	cementering muren garage
Omgeving	Binnen
Primaire drager	Binnenwand
Bindmiddel van materiaal	Cement
Gebondenheid op basis van bindmiddel	Hecht
Hoeveelheid (oppervlakte - aantal)	• 50,00 m^2 - 1 stuk
Totale oppervlakte	50,00 m^2
Identificatiemethode	Een monstername door de asbestdeskundige met laboanalyse door een asbestlabo.
Destructieve handeling voor identificatie	Nee
Opmerking	De hoeveelheid is een zo nauwkeurig mogelijke opmeting. Hieraan kunnen evenwel geen rechten worden ontleend

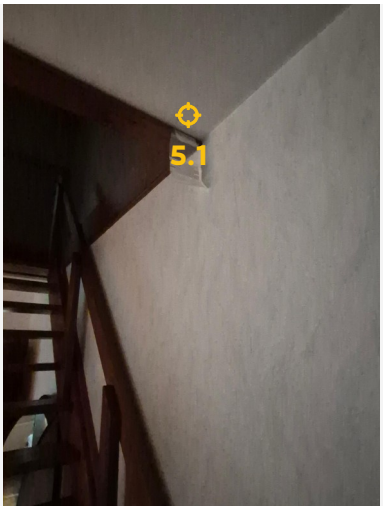
Fiche 5: bepleistering plafonds

Geen asbest

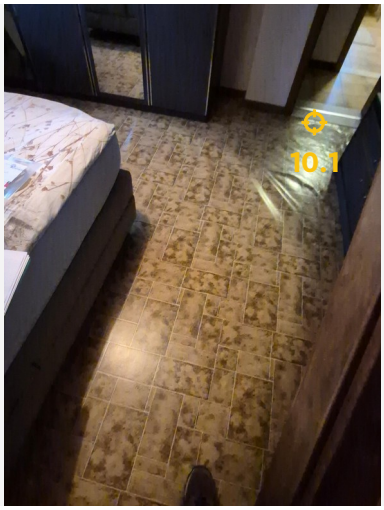
Fiche 10: vloerzeil in slaapkamer 1

Geen asbest

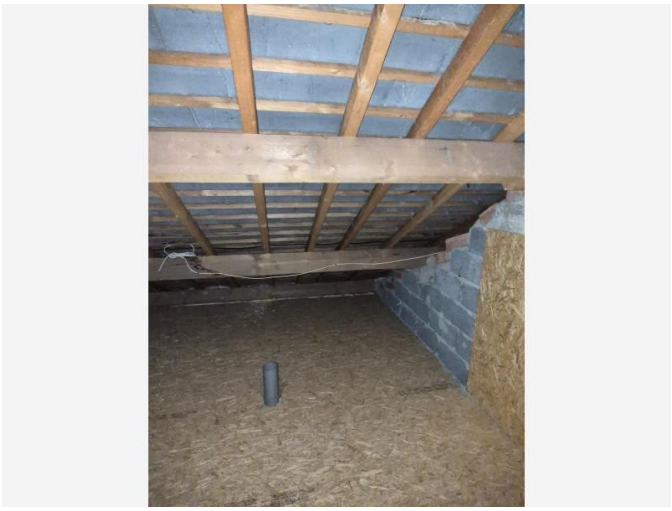
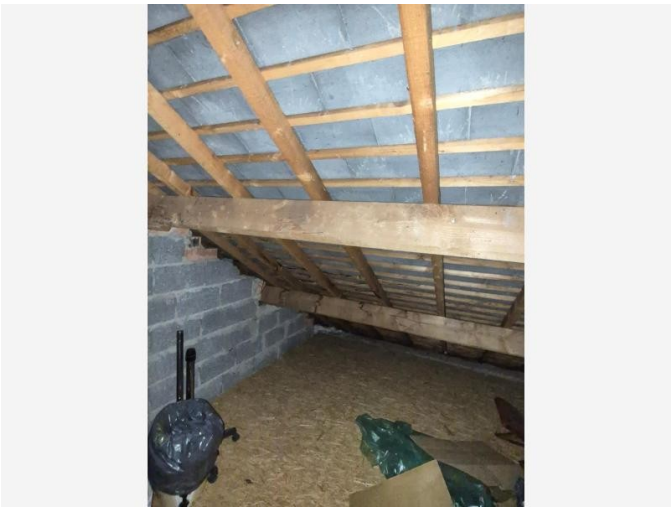
Beschrijving	Notitie	Terug te vinden op plannen
Fiche 15: onderdak	-	Plan 1.3: Dak
Fiche 16: lift	-	-
