Asbestinventarisattest

Kleine Hoolstraat 59, 3540 Herk-de-Stad

Attestnummer : **20261119-000403.000**
Uitgegeven op : **19.11.2026**
Geldig tot : **19.11.2036**

Niet-asbestveilig

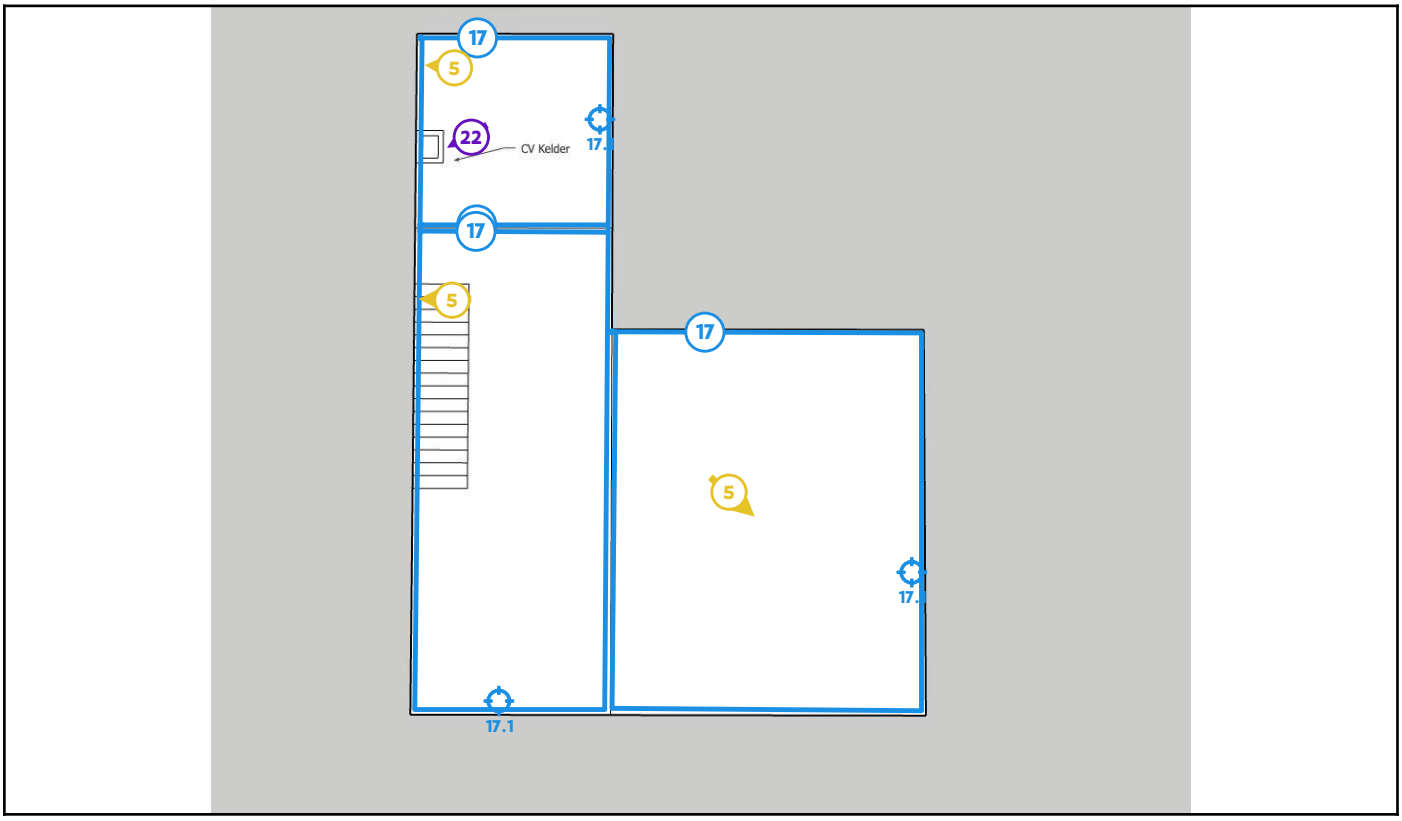
Plan 1.1: Kelder

Beschrijving	Type	Actie
5. Schakelaars en lampfittingen in bakeliet	Asbestmateriaal	Zorgvuldig beheren
17. Crepi	Geen asbest	-
17.1 Code: MM006	Mengmonster	-
22. CV ketel	Overige ruimte of materiaal	-

Gebondenheid	Categorie 1: hechtgebonden in oorsprong
Asbestsoort (vezeltype)	Alleen chrysotiel aanwezig
Asbestconcentratie	Laag (< 50%)
Afschermingsgraad van het gehele materiaal	Geheel of deels vrij aan de binnenlucht, maar geen contact met binnenluchtstromen
Toestand van het materiaal	Onbeschadigd, niet verweerd

- Zorg voor een veilig beheer. Vermijd het beschadigen van het asbestmateriaal. Controleer de toestand jaarlijks op wijzigingen.
- Voer bijkomende staalname(s) uit.

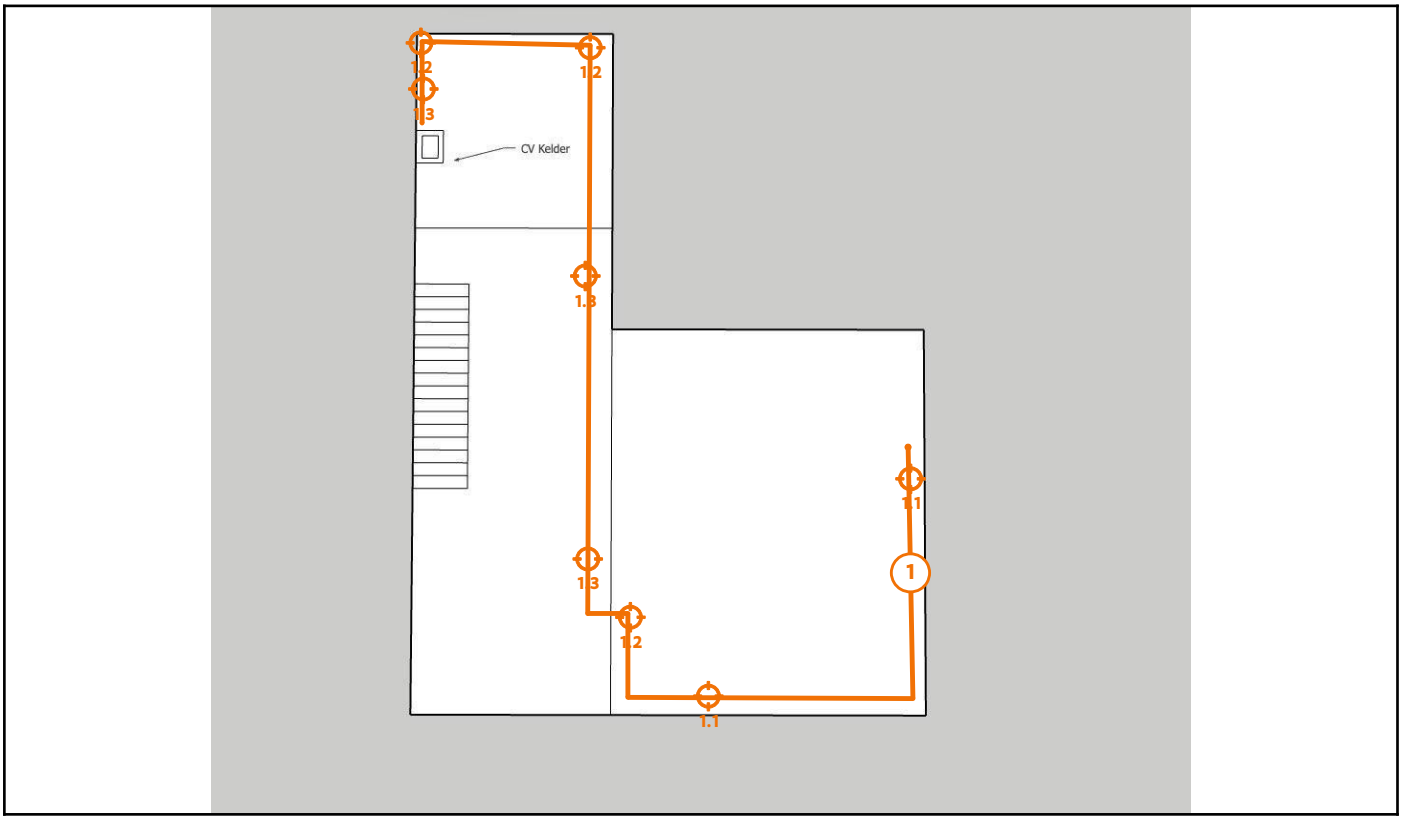
Plan 1.2: Kelder

Beschrijving	Type	Actie
1. Leidingisolatie	Asbestmateriaal	Verwijderen
1.1 Code: MM009 Rechte delen 1	Mengmonster	-
1.2 Code: MM010 Bochten	Mengmonster	-
1.3 Code: MM011 Rechte delen 2	Mengmonster	-

Eindbeoordeling materiaalrisico	Laag materiaalrisico en/of verlaagde kans op vezelvrijgave

Gebondenheid	Categorie 2: niet-hechtgebonden met matrix
Asbestsoort (vezeltype)	Crocidoliet aanwezig
Asbestconcentratie	Laag (< 50%)
Afschermingsgraad van het gehele materiaal	Geheel of deels vrij aan de binnenlucht, maar geen contact met binnenluchtstromen
Toestand van het materiaal	Onbeschadigd, niet verweerd

#	Type	Referentie	Resultaat
1.1	Mengmonster	MM009 Rechte delen 1	Amosiet, Crocidoliet
1.2	Mengmonster	MM010 Bochten	Amosiet, Crocidoliet
1.3	Mengmonster	MM011 Rechte delen 2	Amosiet, Crocidoliet

- Zorg voor een veilig beheer. Vermijd het beschadigen van het asbestmateriaal. Controleer de toestand jaarlijks op wijzigingen.
- Verwijder dit asbestmateriaal zo snel mogelijk. Volg de toestand goed op.

- Hermetische zone (erkend asbestverwijderaar)
  Hermetische zone (erkend asbestverwijderaar) Deze toepassing kan enkel door een erkende asbestverwijderaar via de methodiek van hermetische zone verwijderd worden omdat verwijdering via de methodiek van eenvoudige handelingen en/of couveusezakmethode niet mogelijk is; en er automatisch een verhoogd risico op vrijgave van asbestvezels (max. concentratie 0,01 vezels/cm - CODEX Art. VI.3-54) ontstaat. (Bron: CODEX - Art. VI.3-61.- par 1.). Voor verdere info kan men steeds terecht op de site van Ovam https://ovam.vlaanderen.be/voorzorgsmaatregelen-bij-asbestverwijdering of "Toelichting" achteraan beschreven in het asbestattest, waar de methodieken asbestverwijdering worden toegelicht. Iedere deelnemer van de hermetische zone moet voldoen aan de VLAREM wetgeving, boek VI, Titel 3 van de Codex over het welzijn op het werk.

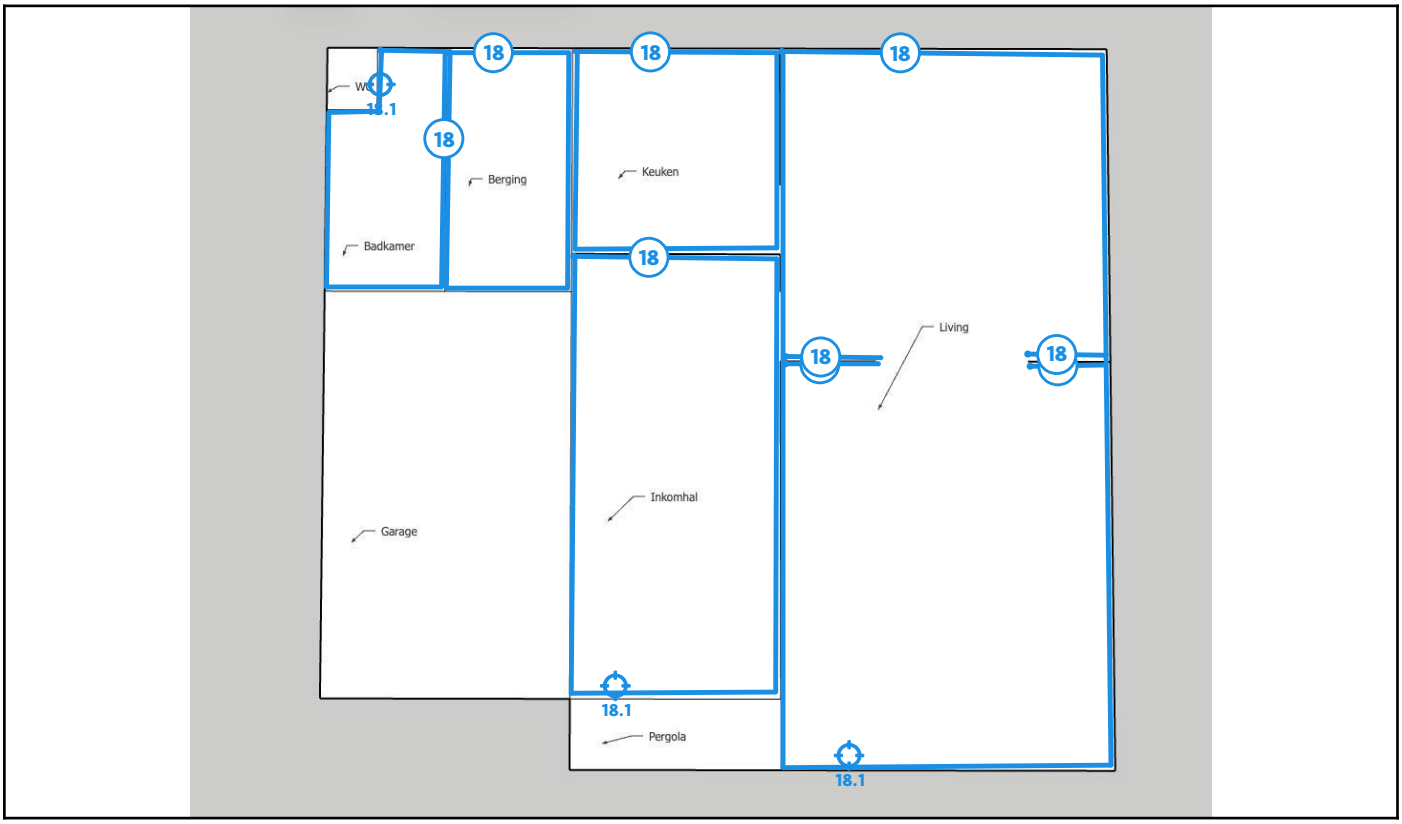
Plan 1.3: Gelijkvloers

Beschrijving	Type	Actie
18. Muurpleister	Geen asbest	-
18.1 Code: MM001	Mengmonster	-

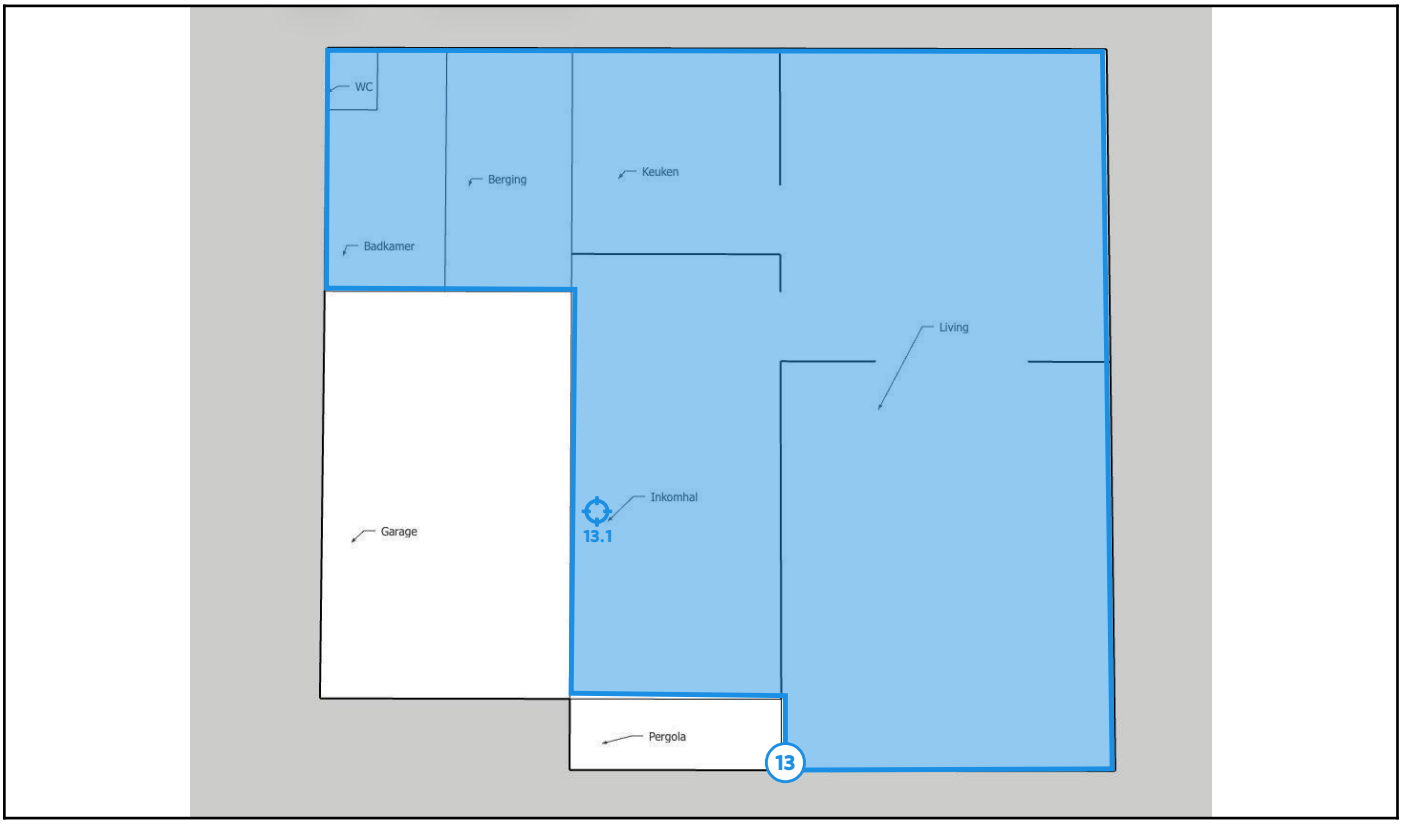
Plan 1.4: Gelijkvloers kopie

Beschrijving	Type	Actie
13. Plafondpleister	Geen asbest	-
13.1 Code: MM002	Mengmonster	-

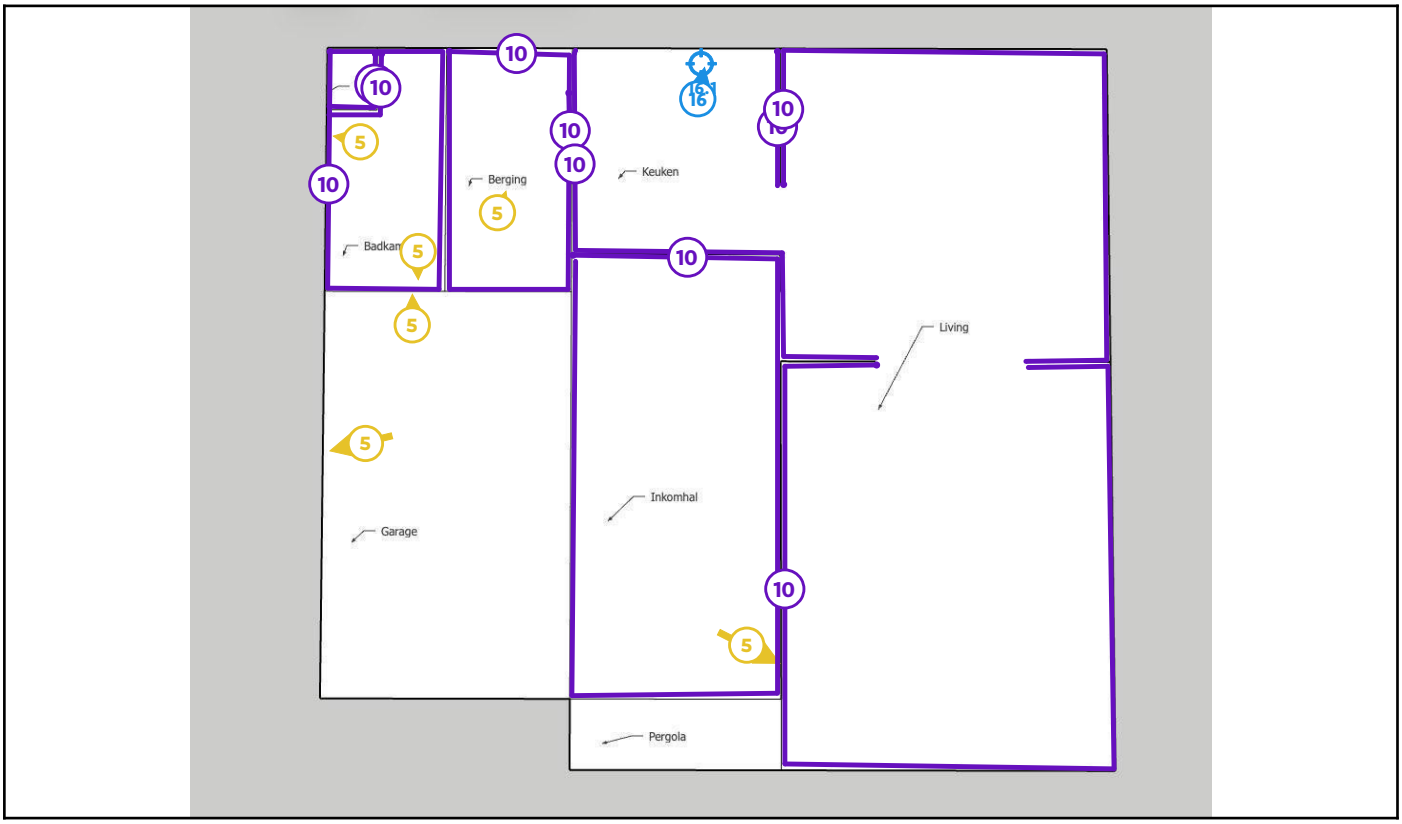
Plan 1.5: Gelijkvloers

Beschrijving	Type	Actie
5. Schakelaars en lampfittingen in bakeliet	Asbestmateriaal	Zorgvuldig beheren
10. Muurtegels en plinten	Advies	-
16. Anti-dreun	Geen asbest	-
16.1 Code: MM008	Puntmonster	-

De muurtegels en de plinten op zich zijn niet asbestverdacht maar de lijm kan asbesthoudende vezels bevatten. Om dit te kunnen uitsluiten is het aan te raden om bij verbouwingswerken hiervan een staalname te laten uivoeren door een erkend ADI.

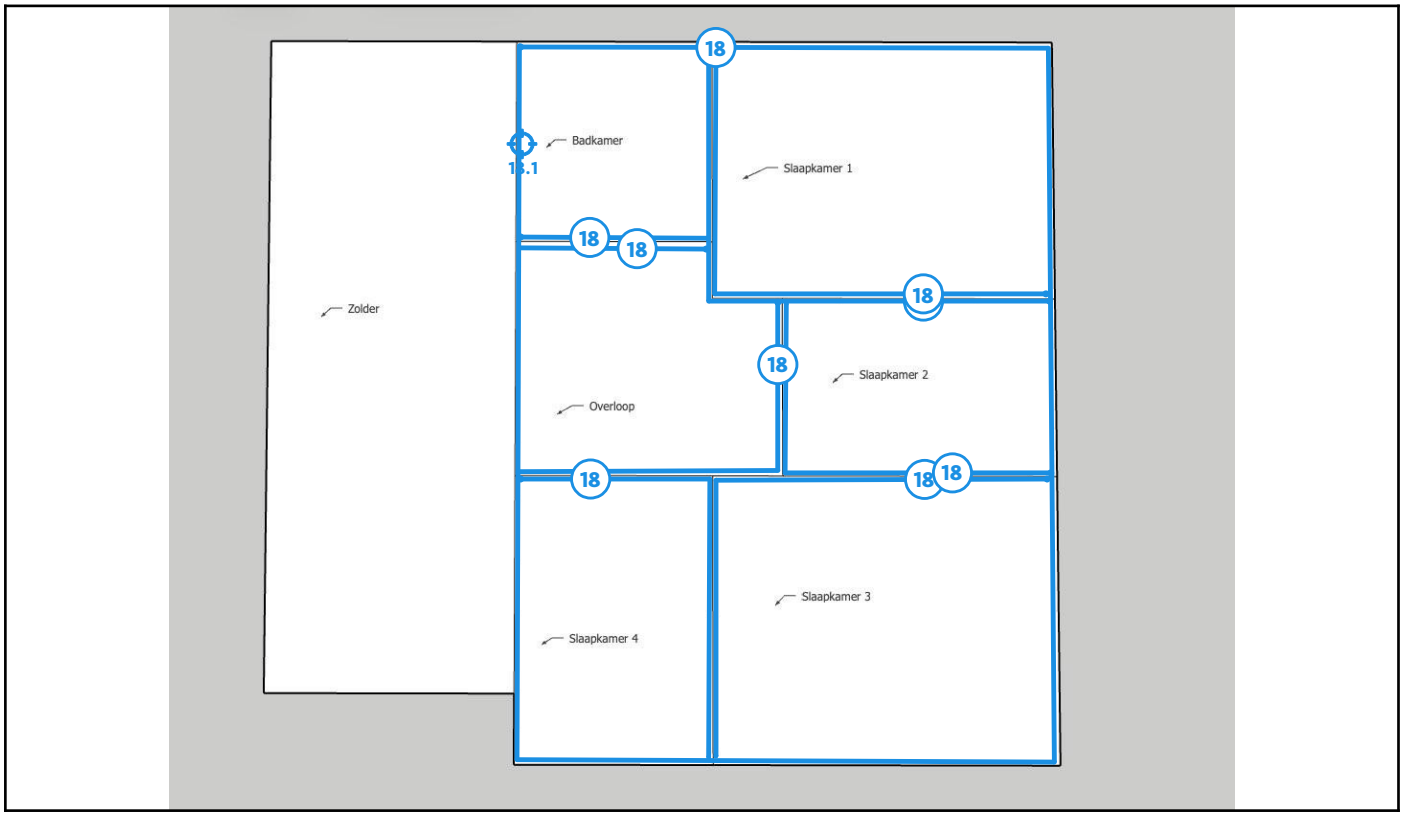
Plan 1.6: Bovenverdieping

Beschrijving	Type	Actie
18. Muurpleister	Geen asbest	-
18.1 Code: MM001	Mengmonster	-

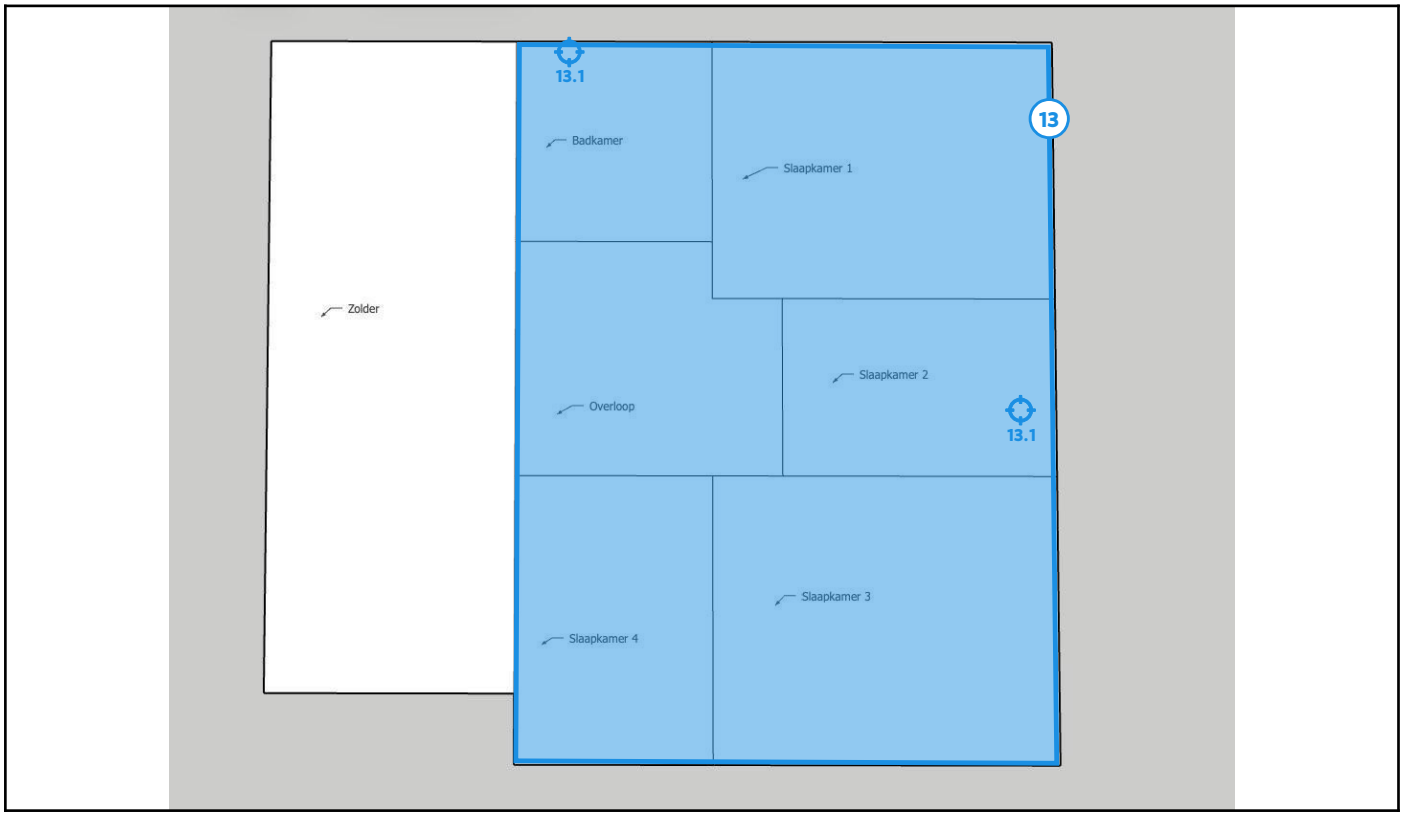
Plan 1.7: Bovenverdieping

Beschrijving	Type	Actie
13. Plafondpleister	Geen asbest	-
13.1 Code: MM002	Mengmonster	-

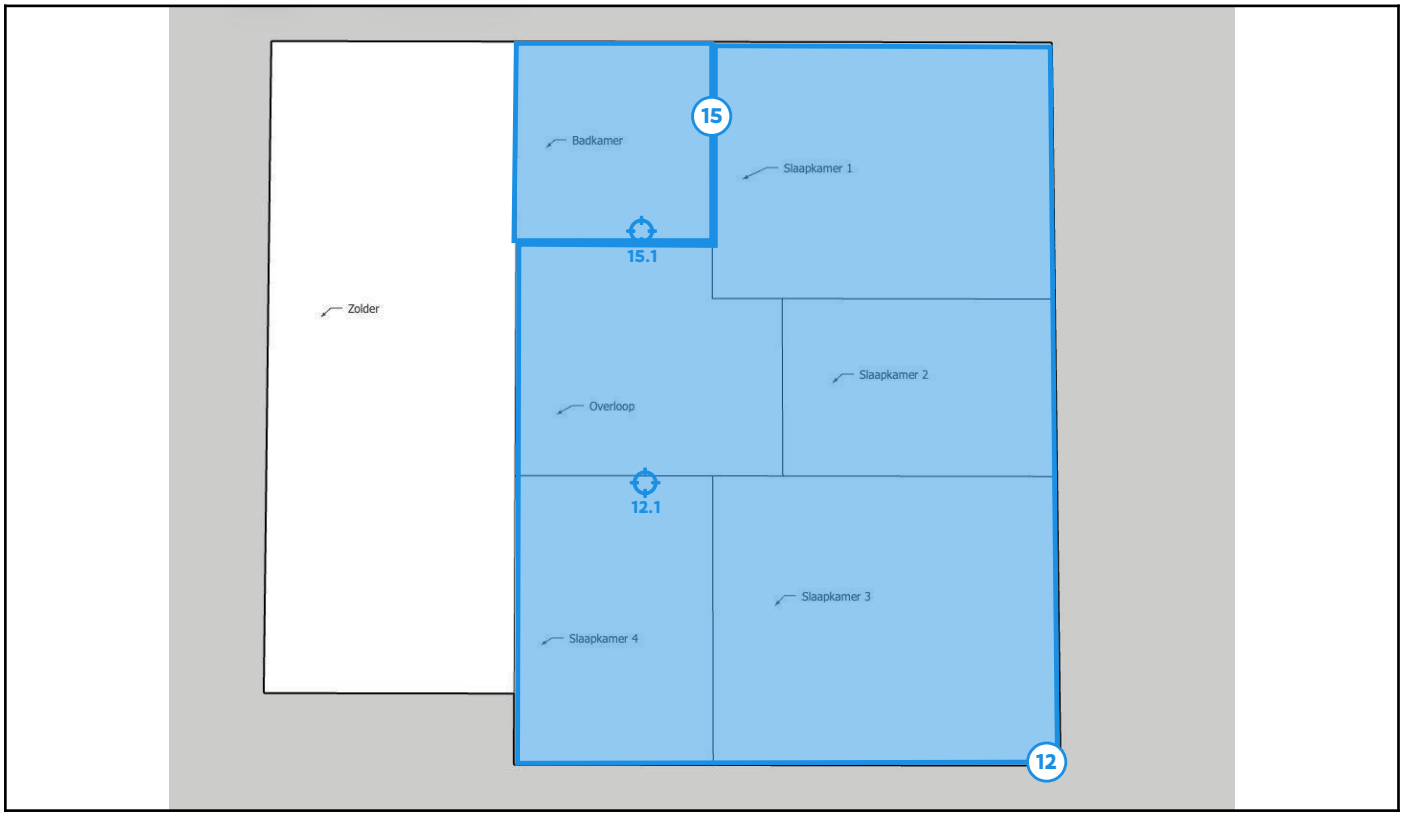
Plan 1.8: Bovenverdieping

Beschrijving	Type	Actie
12. Vloerzeil gang en slaapkamers	Geen asbest	-
12.1 Code: MM007	Puntmonster	-
15. Vloerzeil badkamer	Geen asbest	-
15.1 Code: MM004	Puntmonster	-

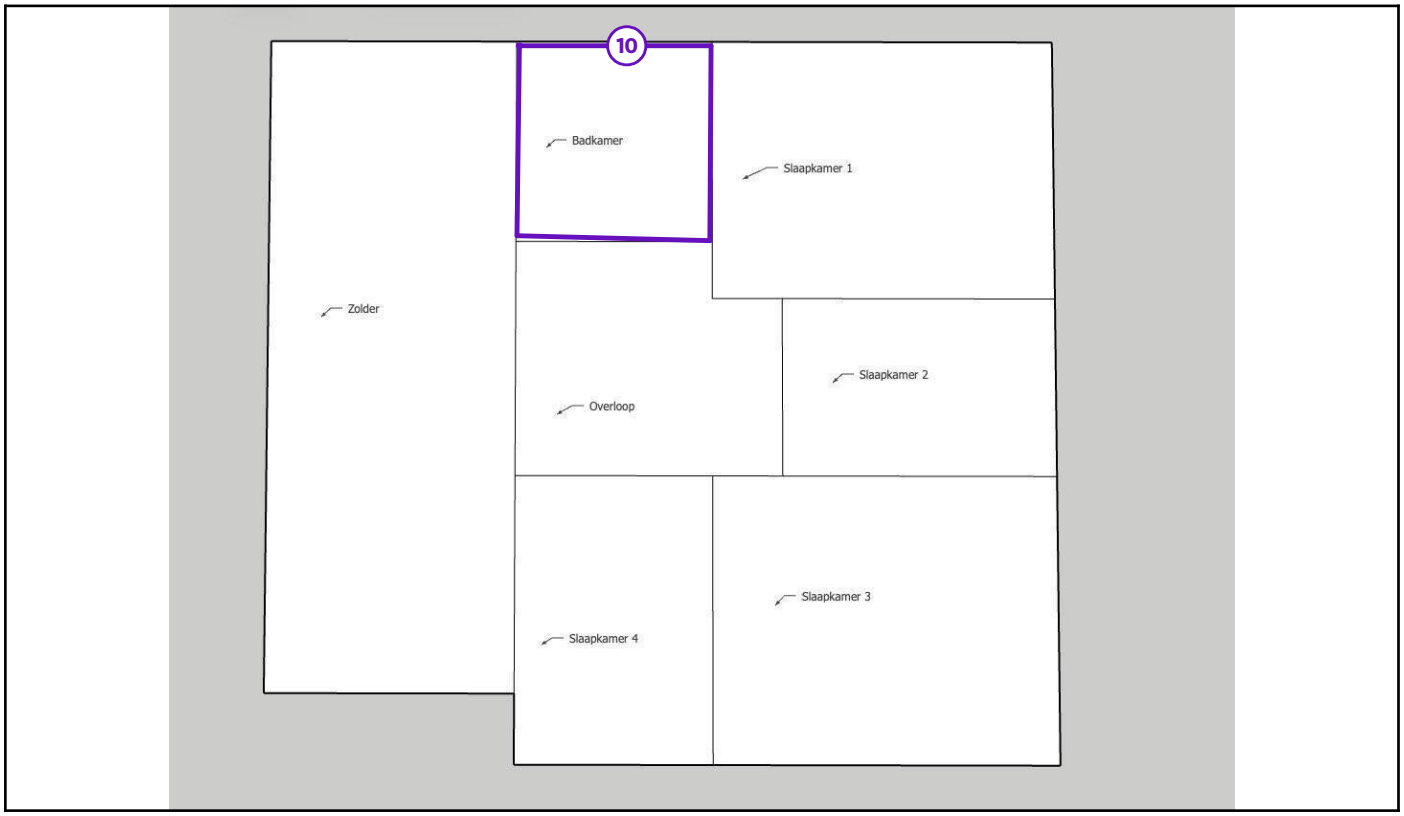
Plan 1.9: Bovenverdieping

Beschrijving	Type	Actie
10. Muurtegels en plinten	Advies	-

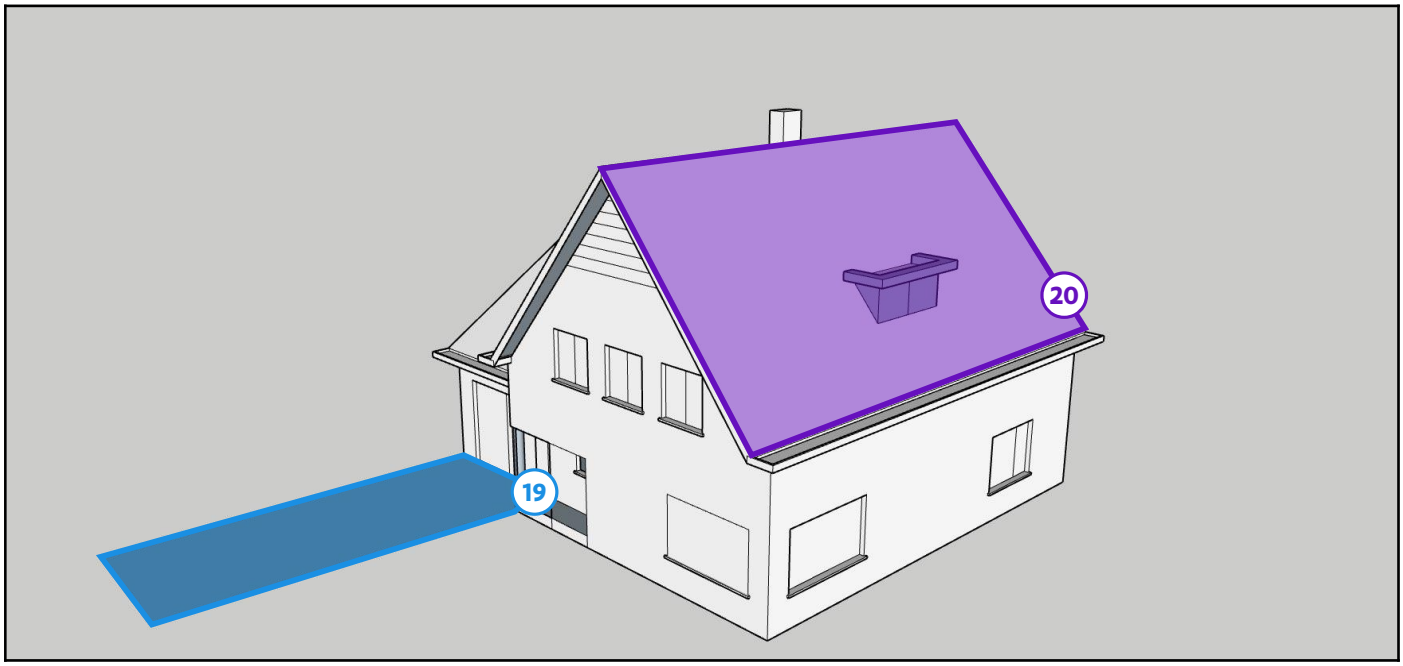
Plan 1.10: Voor rechts

Beschrijving	Type	Actie
19. Asfalt	Geen asbest	-
20. Onderdak	Overige ruimte of materiaal	-

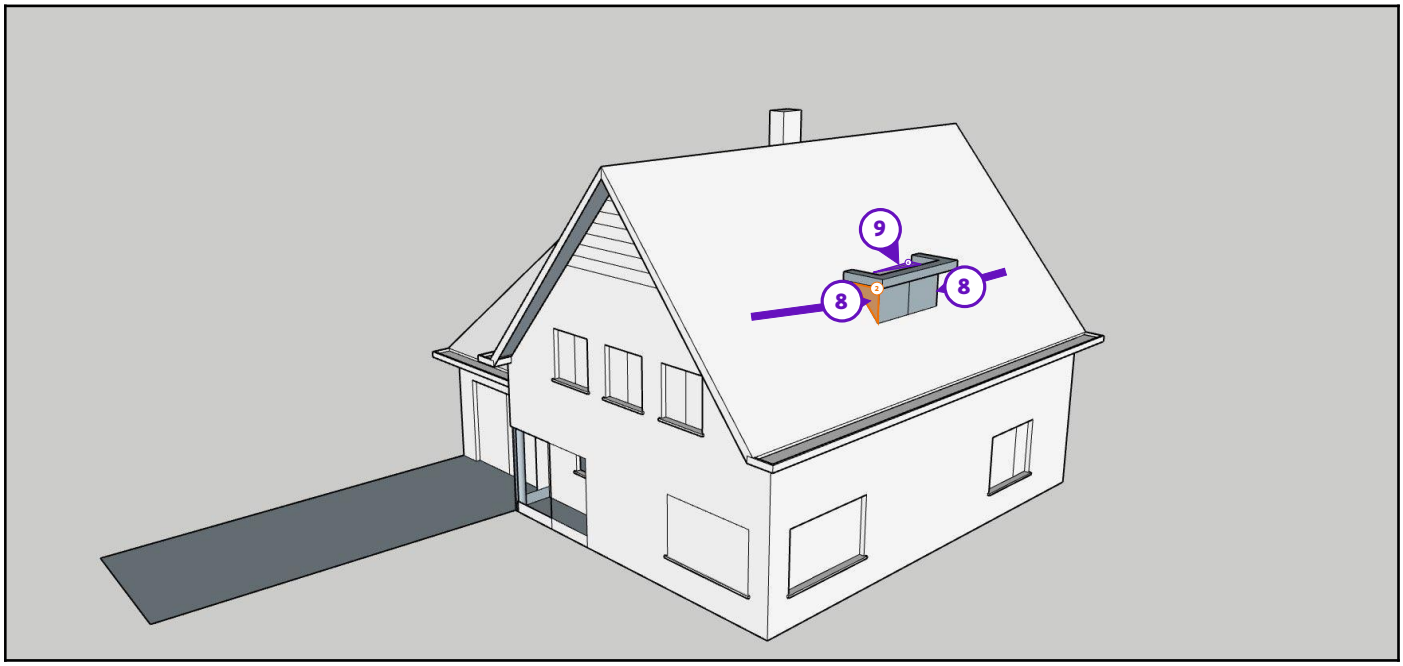
Plan 1.11: Voor rechts

Beschrijving	Type	Actie
2. Leien tegen dakkapel	Asbestmateriaal	Verwijderen
6. Dakbedekking dakkapel	Beperking	-
8. Leien aan dakkapel	Beperking	-
9. Dakbedekking dakkapel	Beperking	-

Uitleg van de asbestdeskundige: Het dak is niet inspecteerbaar vanop een veilige hoogte. Wanneer er een hoogtewerker aanwezig is kan een erkend ADI hiervan een staalname uitvoeren om dit te kunnen uitsluiten.

Uitleg van de asbestdeskundige: De leien zijn niet vanop een veilige hoogte inspecteerbaar. Wanneer er een hoogtewerker aanwezig is kan hiervan een staalname uitgevoerd worden door een erkend ADI.

Uitleg van de asbestdeskundige: Het dak van de dakkapel is niet inspecteerbaar vanop een veilige hoogte en toestand. Wanneer er een hoogtewerker aanwezig is kan dit geinspecteerd worden en indien nodig een staanname uitgevoerd worden.

- Zorg voor een veilig beheer. Vermijd het beschadigen van het asbestmateriaal. Controleer de toestand jaarlijks op wijzigingen.
- Hemelwater dat afspoelt van asbestcement daken of gevels kan asbestdeeltjes bevatten. Gebruik het enkel voor gesloten circuits (bv. spoelen toiletten). Reinig na het vervangen van het dak of de gevel de dakgoten en regenwaterput of -ton om asbesthoudend sediment of slib te verwijderen
- Voer bijkomende staalname(s) uit.

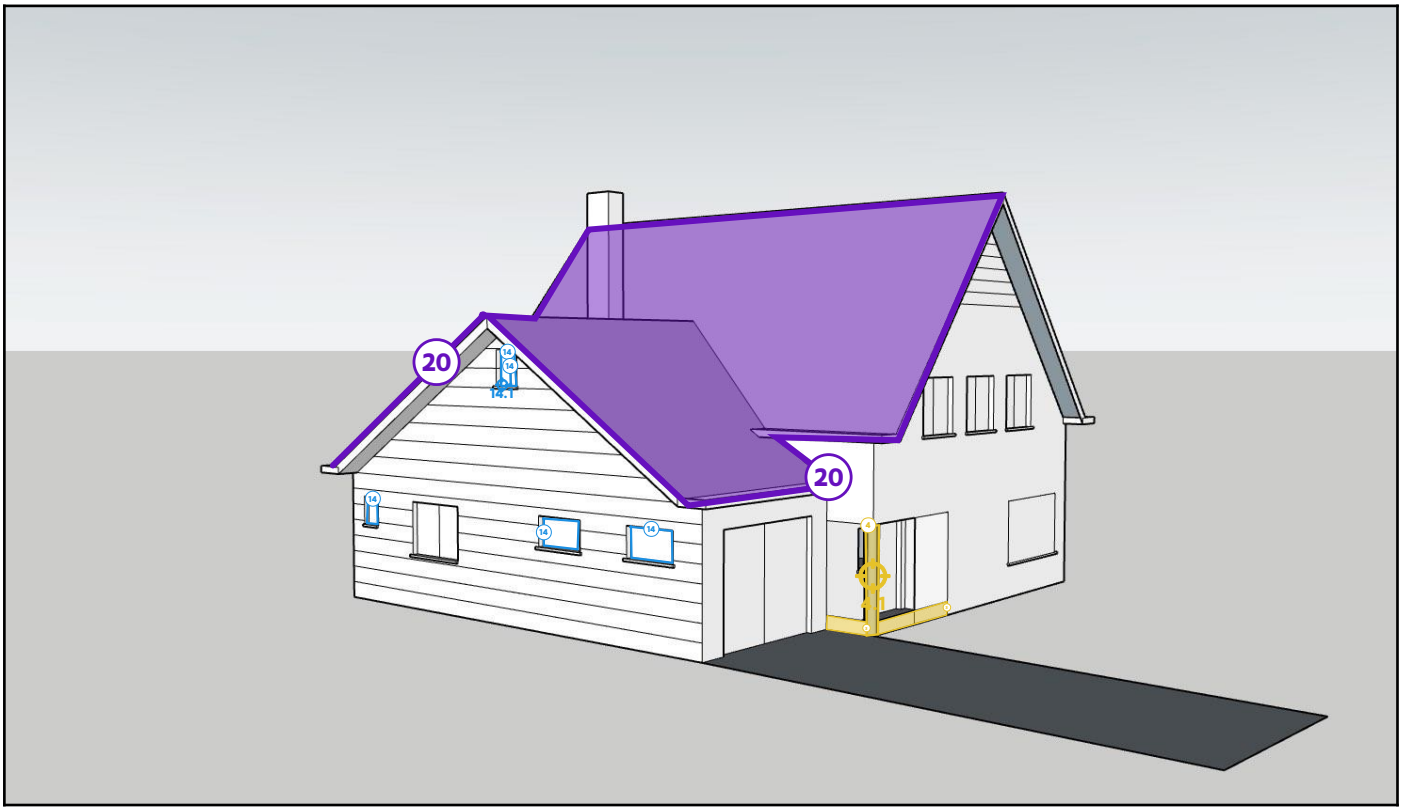
Plan 1.12: Voor links

Beschrijving	Type	Actie
3. Panelen deur	Asbestmateriaal	Zorgvuldig beheren
4. Steunpaal in vezelcement	Asbestmateriaal	Zorgvuldig beheren
4.1 Code: MM005	Puntmonster	-
14. Mastiek	Geen asbest	-
14.1 Code: MM003	Puntmonster	-
20. Onderdak	Overige ruimte of materiaal	-

Gebondenheid	Categorie 1: hechtgebonden in oorsprong
Asbestsoort (vezeltype)	Alleen chrysotiel aanwezig
Asbestconcentratie	Laag (< 50%)
Afschermingsgraad van het gehele materiaal	Geheel of deels vrij aan binnenluchtstromen
Toestand van het materiaal	Onbeschadigd, niet verweerd

Gebondenheid	Categorie 1: hechtgebonden in oorsprong
Asbestsoort (vezeltype)	Crocidoliet aanwezig
Asbestconcentratie	Laag (< 50%)
Afschermingsgraad van het gehele materiaal	Geheel of deels vrij aan de binnenlucht, maar geen contact met binnenluchtstromen
Toestand van het materiaal	Onbeschadigd, niet verweerd

#	Type	Referentie	Resultaat
4.1	Puntmonster	MM005	Chrysotiel, Crocidoliet

- Zorg voor een veilig beheer. Vermijd het beschadigen van het asbestmateriaal. Controleer de toestand jaarlijks op wijzigingen.
- Voer bijkomende staalname(s) uit.

- Zorg voor een veilig beheer. Vermijd het beschadigen van het asbestmateriaal. Controleer de toestand jaarlijks op wijzigingen.

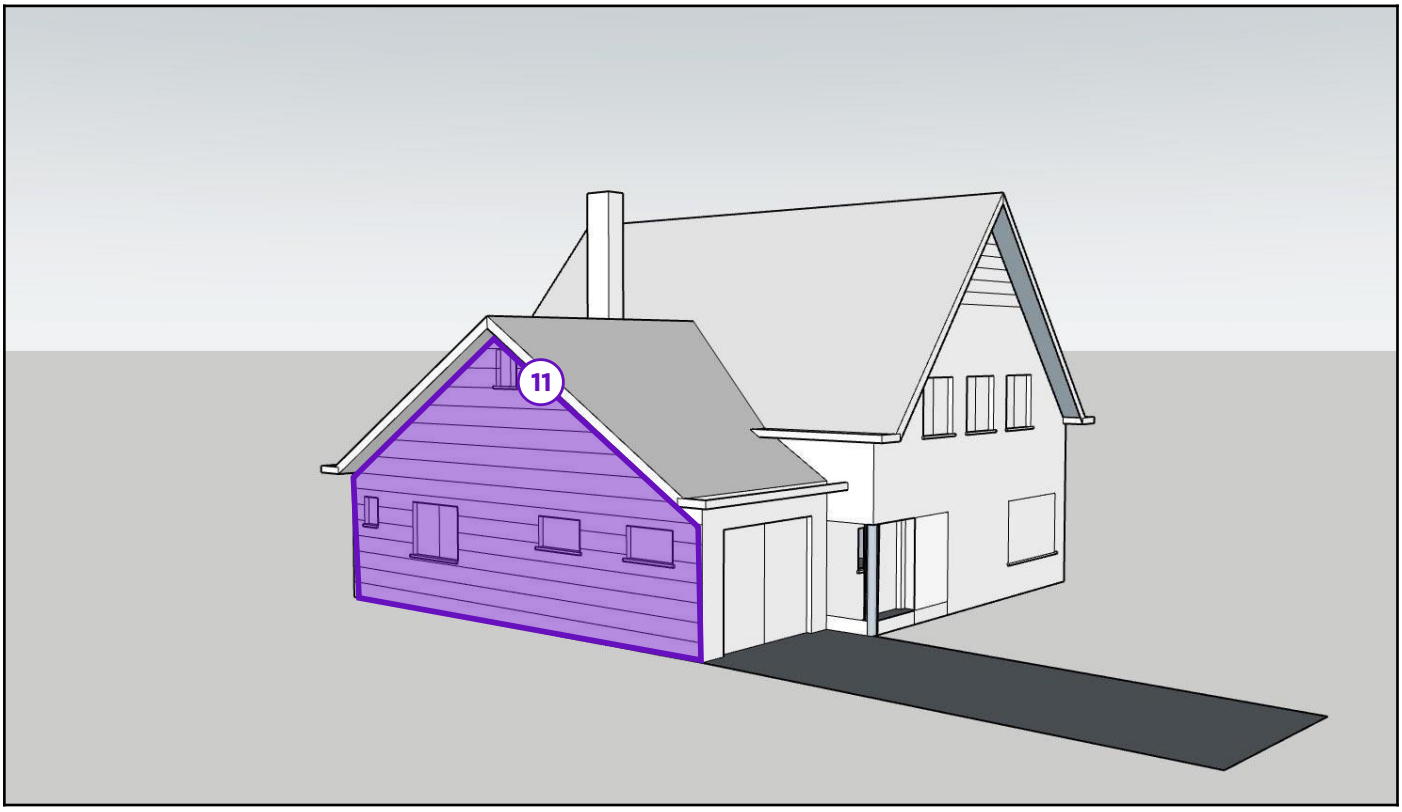
Plan 1.13: Voor links

Beschrijving	Type	Actie
11. Sidings tegen gevel	Advies	-

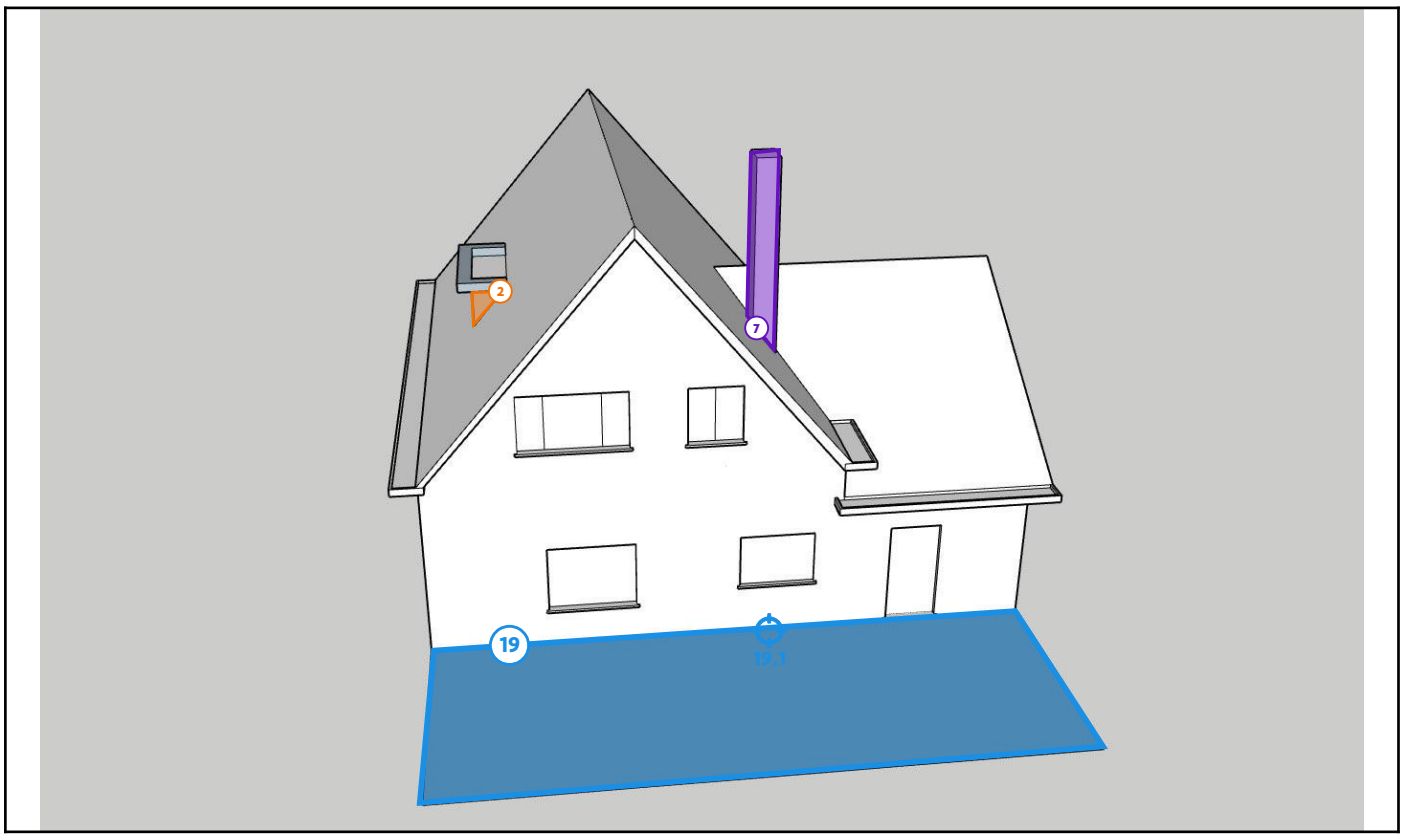
Plan 1.14: Achterzijde

Beschrijving	Type	Actie
2. Leien tegen dakkapel	Asbestmateriaal	Verwijderen
7. Schoorsteen	Beperking	-
19. Asfalt	Geen asbest	-
19.1 Code: MM012	Puntmonster	-

Uitleg van de asbestdeskundige: De schoorsteen is niet of volledig inspecteerbaar vanop een veilige hoogte.

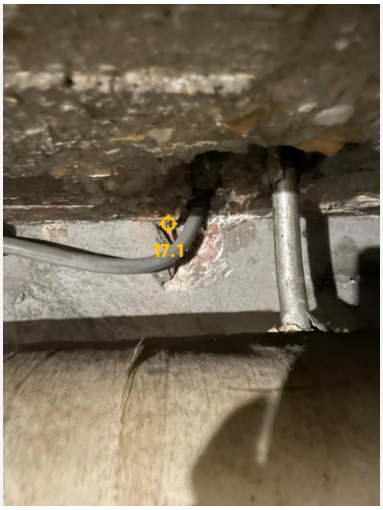
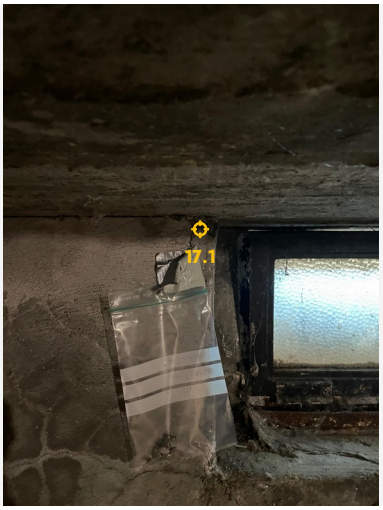
Fiche 17: Crepi

Geen asbest
