Asbestinventarisattest

Rozenstraat 11, 3800 Sint-Truiden

Attestnummer : **20261013-000105.000**
Uitgegeven op : **13.10.2026**
Geldig tot : **13.10.2036**

Niet-asbestveilig

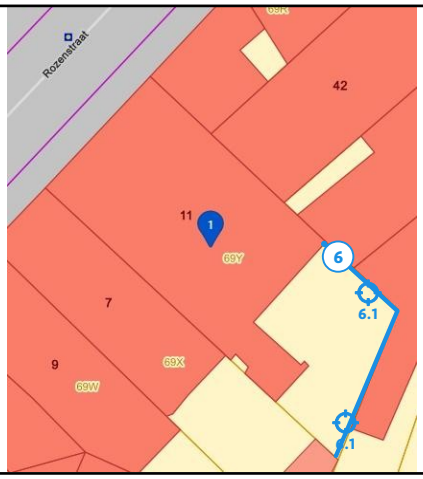
Plan 1.1: grondplan

Beschrijving	Type	Actie
6. smeerlaag buiten	Geen asbest	-
6.1 Code: pleister muur buiten	Mengmonster	-

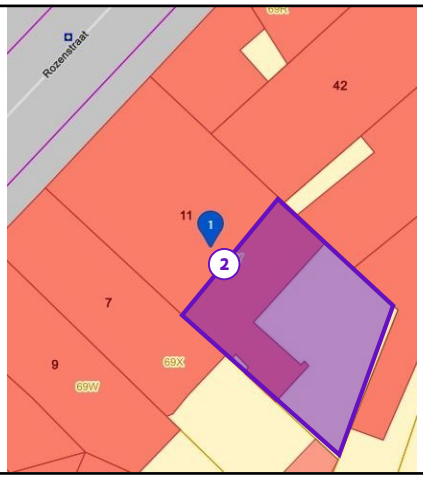
Plan 1.2: grondplan

Beschrijving	Type	Actie
2. Inspectie achtertuin	Beperking	-

Uitleg van de asbestdeskundige: Overwoekerd met onkruid. Volledige risicobeoordeling is niet mogelijk.

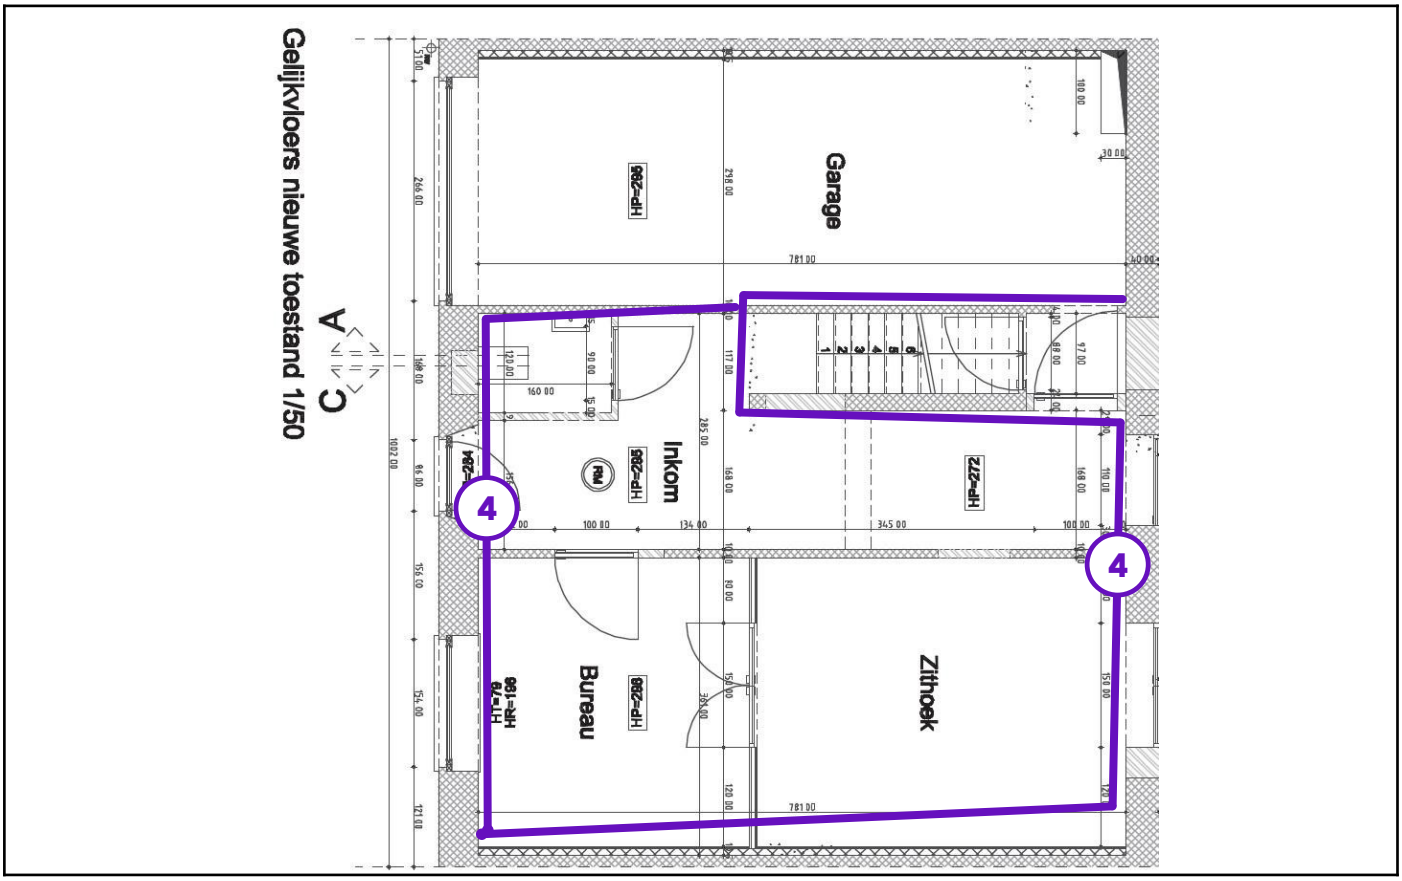
Plan 1.3: plan gelijkkvloers

Beschrijving	Type	Actie
4. muren bestaande uit baksteen	Advies	-

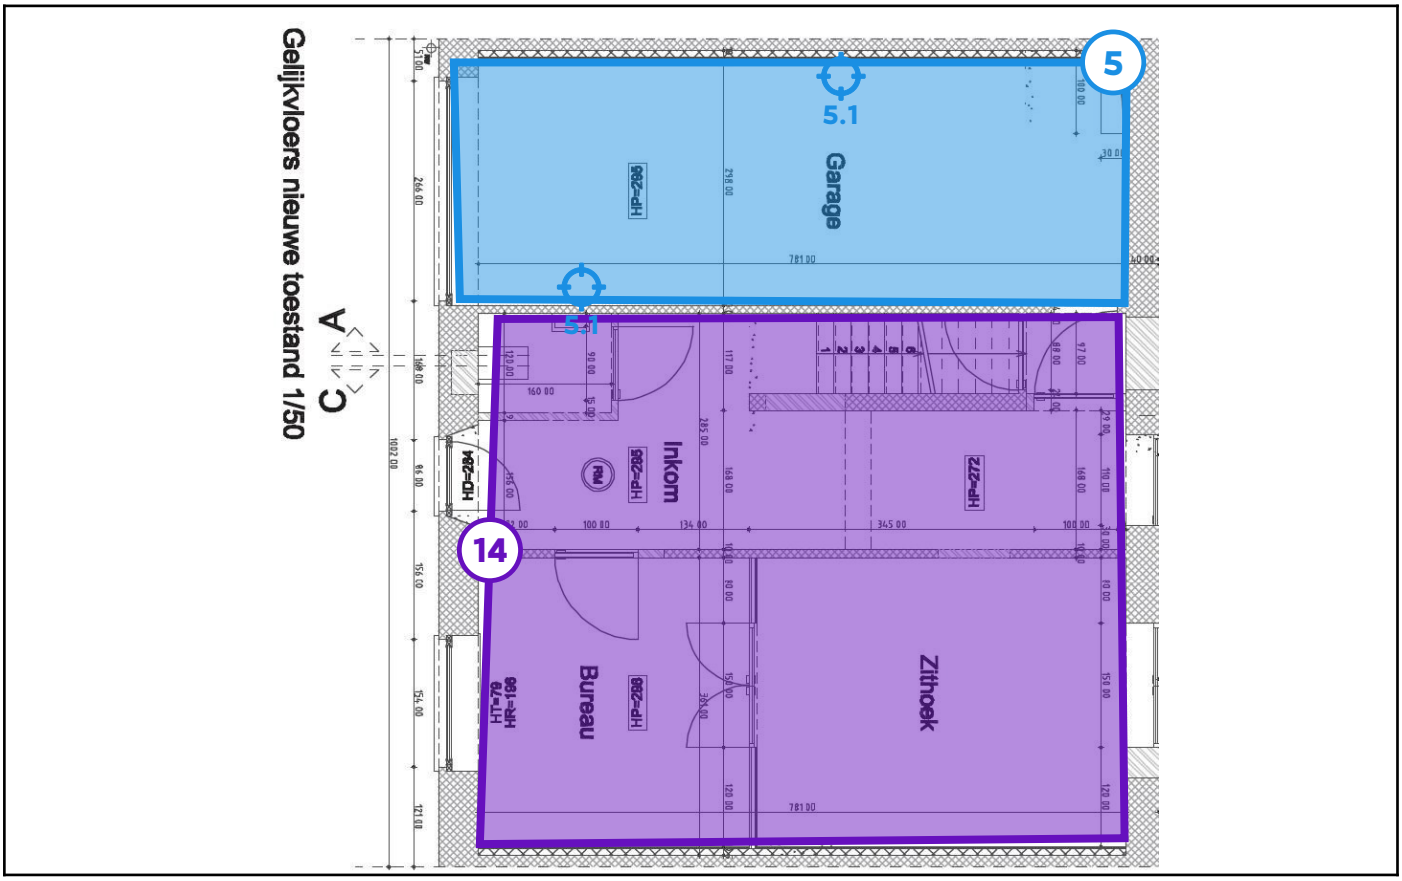
Plan 1.4: plan gelijkkvloers

Beschrijving	Type	Actie
5. Pleisterwerk plafonds	Geen asbest	-
5.1 Code: pleister plafond	Mengmonster	-
14. Plafonds hebben geen bepleistering houten balken nog zichtbaaar	Overige ruimte of materiaal	-

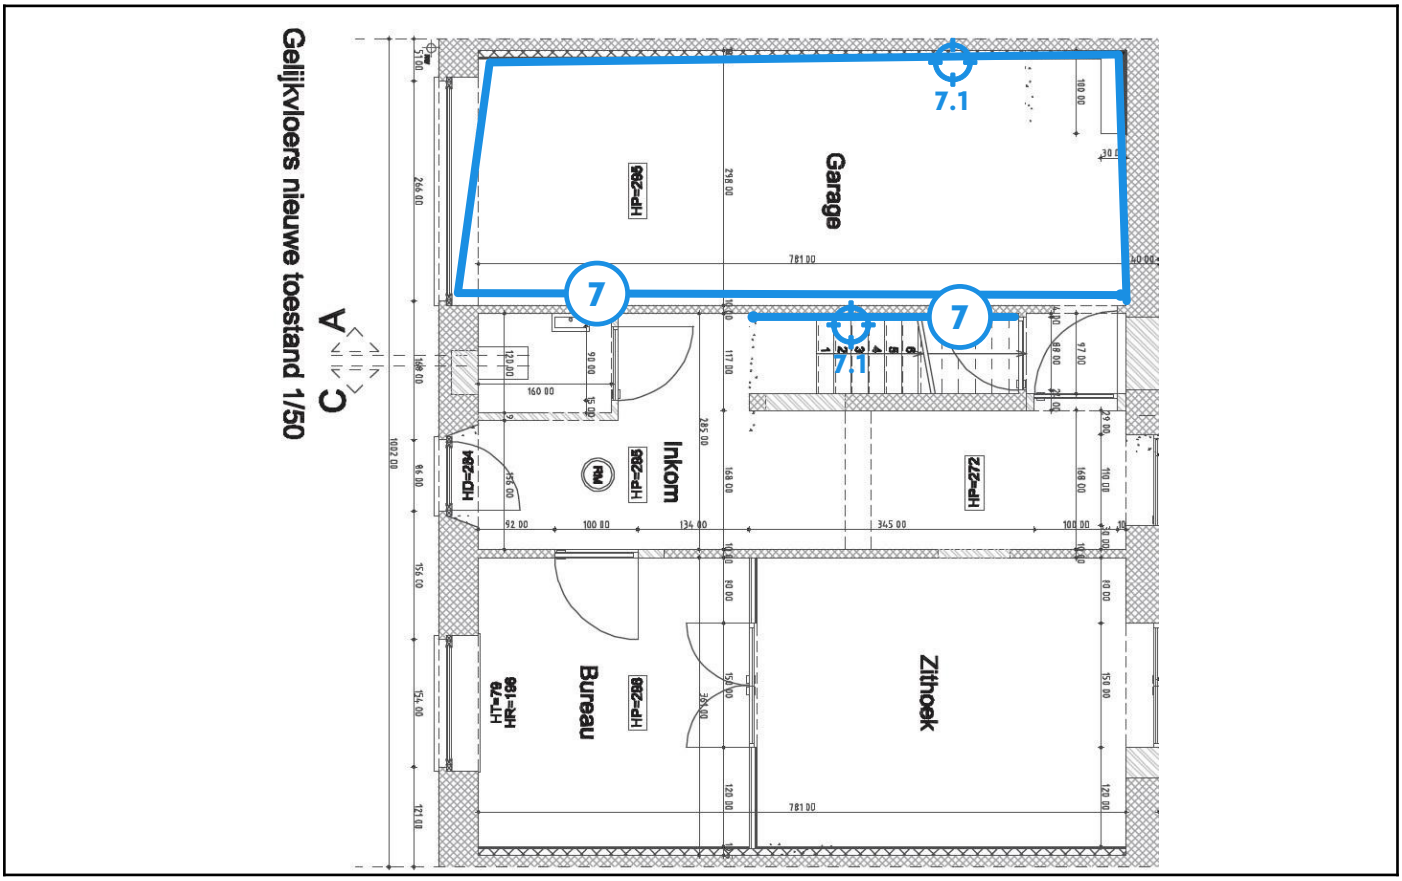
Plan 1.5: plan gelijkkvloers

Beschrijving	Type	Actie
7. Pleisterwerk wanden	Geen asbest	-
7.1 Code: pleister muren	Mengmonster	-

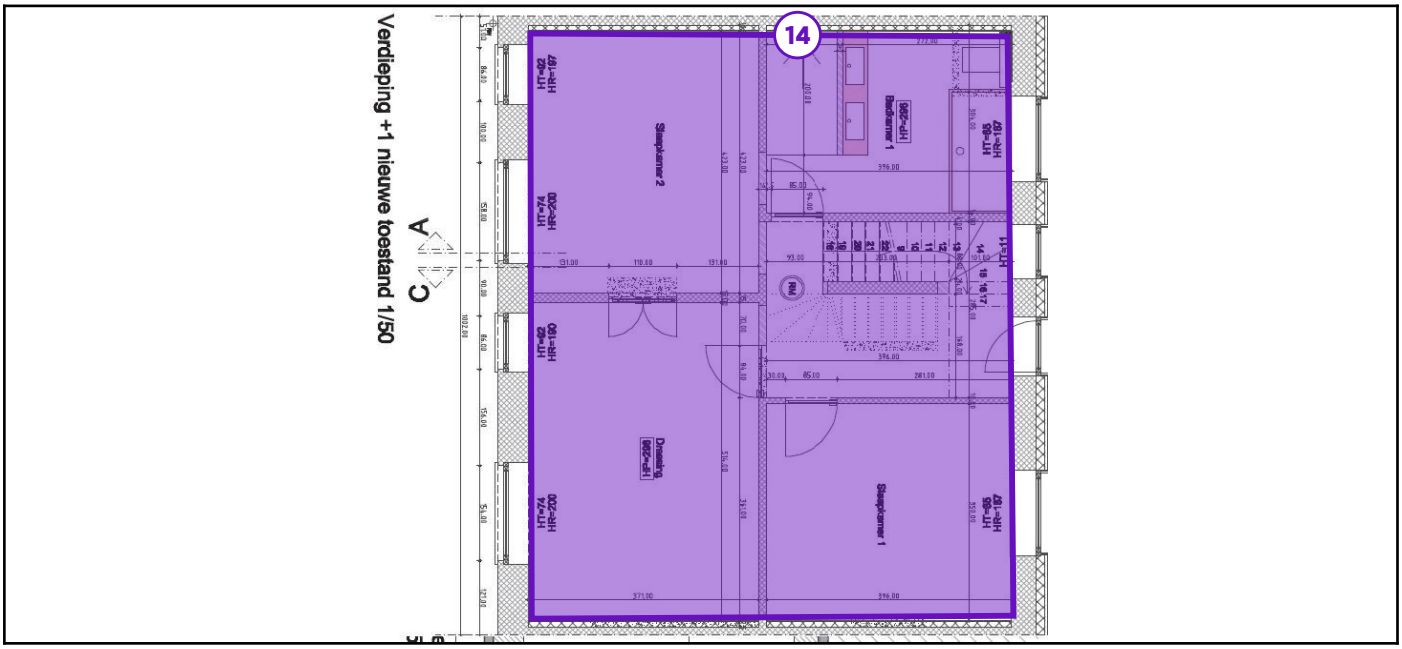
Plan 1.7: plan 1ste verdieping

Beschrijving	Type	Actie
14. Plafonds hebben geen bepleistering houten balken nog zichtbaar	Overige ruimte of materiaal	-

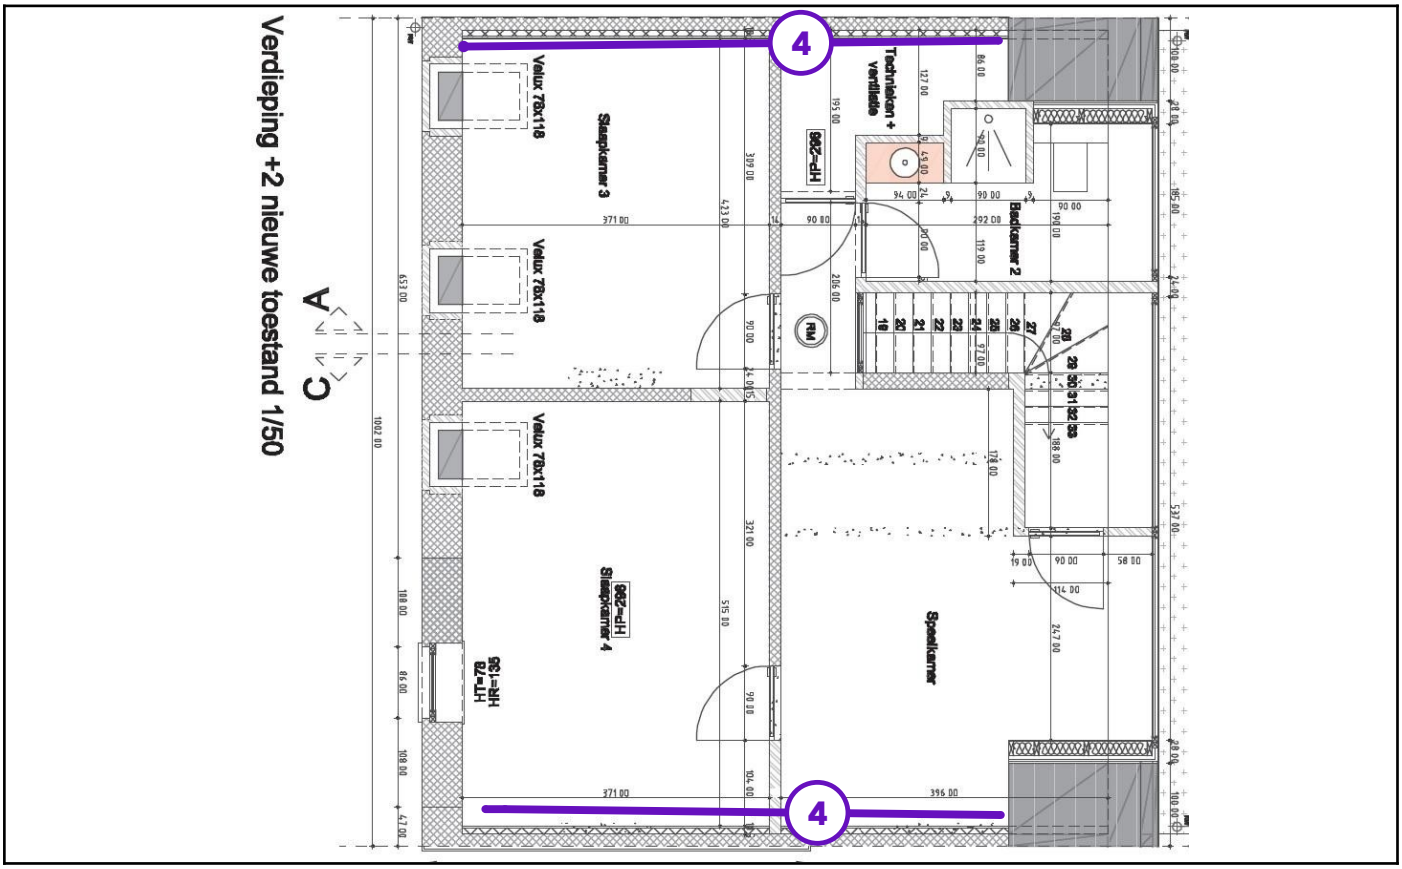
Plan 1.8: plan 2de verdieping

Beschrijving	Type	Actie
4. muren bestaande uit baksteen	Advies	-

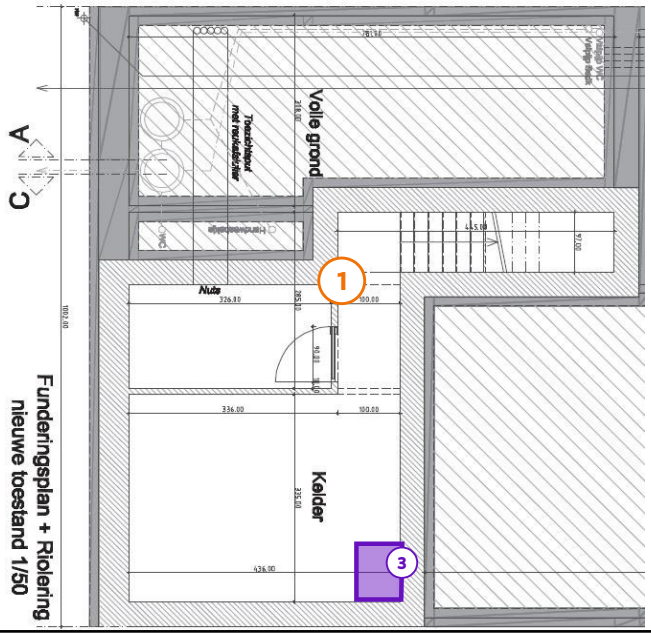
Plan 1.9: plan kelder

Beschrijving	Type	Actie
1. Bakeliet lichtpunt	Asbestmateriaal	Verwijderen
3. Schouw	Beperking	-

Uitleg van de asbestdeskundige: De schouw bevat binnenin mogelijk een asbestcement rookgaskanaal. Laat dit onderzoeken bij eventuele werken.

- Zorg voor een veilig beheer. Vermijd het beschadigen van het asbestmateriaal. Controleer de toestand jaarlijks op wijzigingen.
- Voer bijkomende staalname(s) uit.

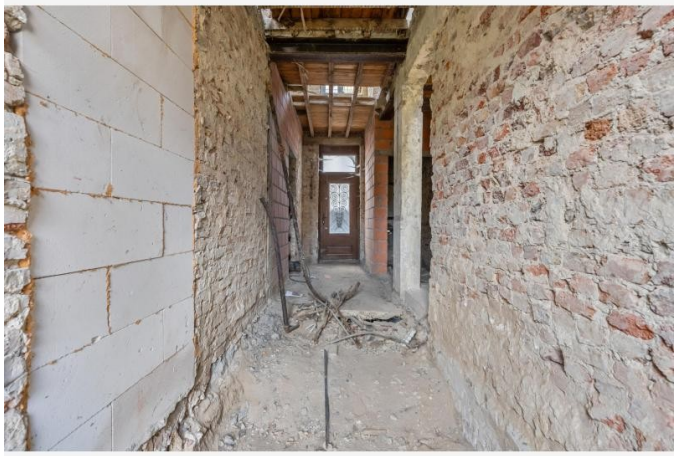
Fiche 4: muren bestaande uit baksteen

Muren – pleisterlagen verwijderd

Tijdens het plaatsbezoek werd vastgesteld dat de pleisterlaag op de binnenmuren volledig werd afgekapt. De onderliggende constructie (volle baksteen / snelbouw / ander metselwerk) is volledig zichtbaar.

Door het verwijderen van de pleisterlaag zijn er geen afwerkingslagen meer aanwezig die als asbestverdacht kunnen worden beschouwd. De zichtbare metselwerkstructuur vertoont geen kenmerken van asbesthoudende materialen.

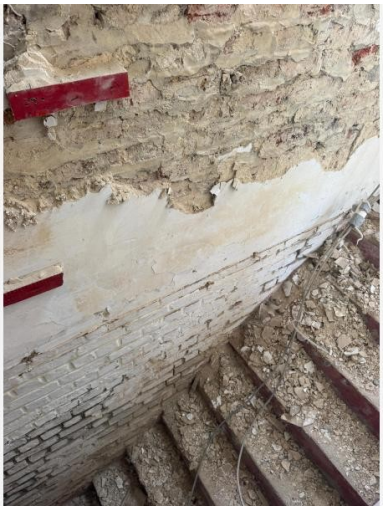
Fiche 7: Pleisterwerk wanden

Geen asbest

#	Type	Referentie	Resultaat
7.1	Mengmonster	pleister muren	Geen asbest

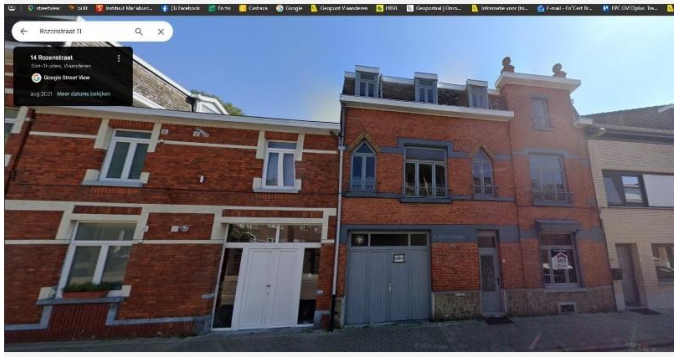
Beschrijving	Notitie	Terug te vinden op plannen
Fiche 8: Kit aan de ramen	De kit aan de ramen is niet asbestverdacht.	-
Fiche 9: Dakbedekking bestaande uit pannen (niet verdacht)	De dakbedekking is niet-asbestverdacht. Dak vernieuwd na 2021 Dak (bewijs via Street View) Dak – tijdslijnbewijs via Google Street View (2021) Op de Street View-opname van het gebouw is duidelijk te zien dat er nog een ander dak aanwezig was op het moment van de opname. Dit bevestigt dat de huidige dakafwerking na de datum van de Street View-opname (2021) werd geplaatst. De eigenaar bevestigde dat het dak intussen werd vernieuwd. De visuele inspectie tijdens het plaatsbezoek toont een recente dakafwerking die niet overeenkomt met het dak dat zichtbaar is op de Street View-beelden. Street View-beelden worden door Vlaanderen erkend als objectief tijdslijnbewijs wanneer ze aantonen dat een constructie op een bepaald moment nog niet vernieuwd was. Hierdoor staat vast dat het dak na de Street View-opname vervangen werd	-
