ACEG vzw
Erkend keuringsorganisme

Keuringsverslag van een elektrische laagspanning- en zeer lage spanningsinstallatie

NIET CONFORM

Straatnaam	Landuitstraat
Huisnummer	204
Busnummer	
Postcode	9470
Gemeente	DENDERLEEUW
Land	België

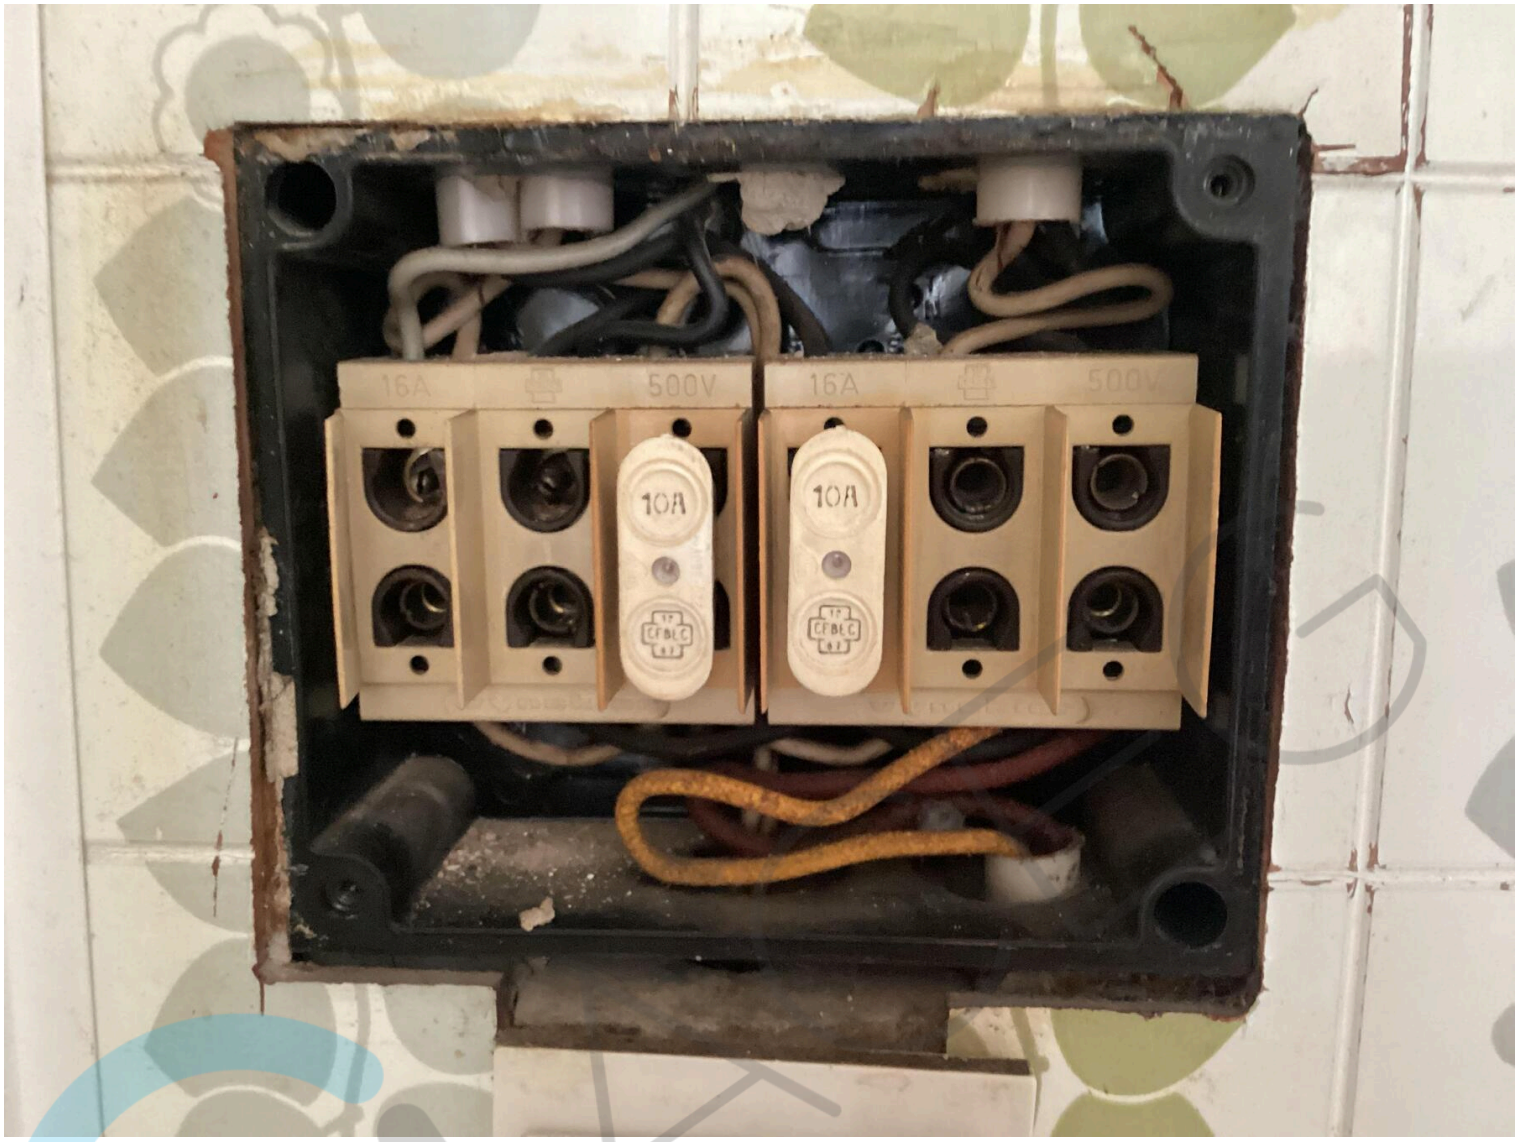
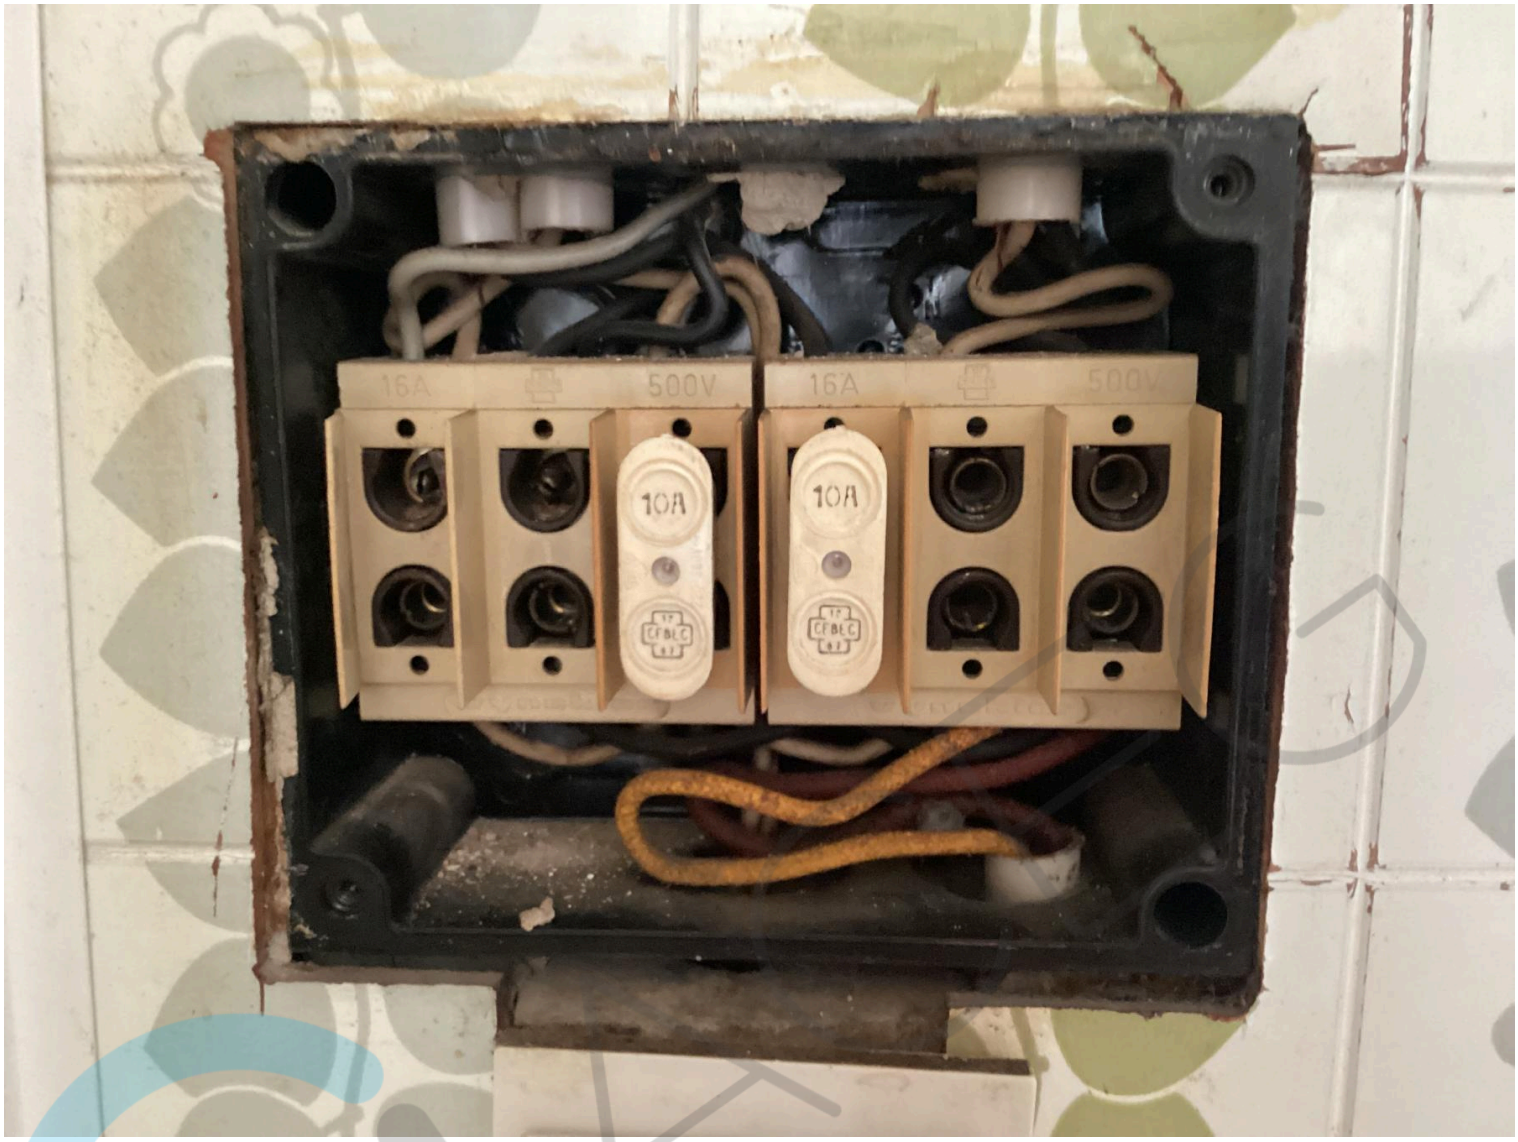
Afbeelding schakel- en verdeelbord:

I7.01 De smeltzekeringhouders of houders van kleine vermogensschakelaars met pennen met een sectie kleiner dan 10mm2 zijn niet voorzien van kalibreerelementen. (Boek 1 Onderafdeling 5.3.5.5.A.)

I7.07 De aanduiding van de nominale stroomsterkte van smeltzekeringen en/of vermogensschakelaars is niet zichtbaar of is uitgewist. (Boek 1 Onderafdeling 1.4.2.1.)

I9.02 Loshangende schakelaars, contactdozen en/of aftakdozen dienen degelijk bevestigd te worden. (Boek 1 Afdeling 1.4.1. & 1.4.2)
