Asbestinventarisattest

Landuitstraat 204, 9470 Denderleeuw

Attestnummer : **20261123-000364.000**
Uitgegeven op : **23.11.2026**
Geldig tot : **23.11.2036**

Niet-asbestveilig

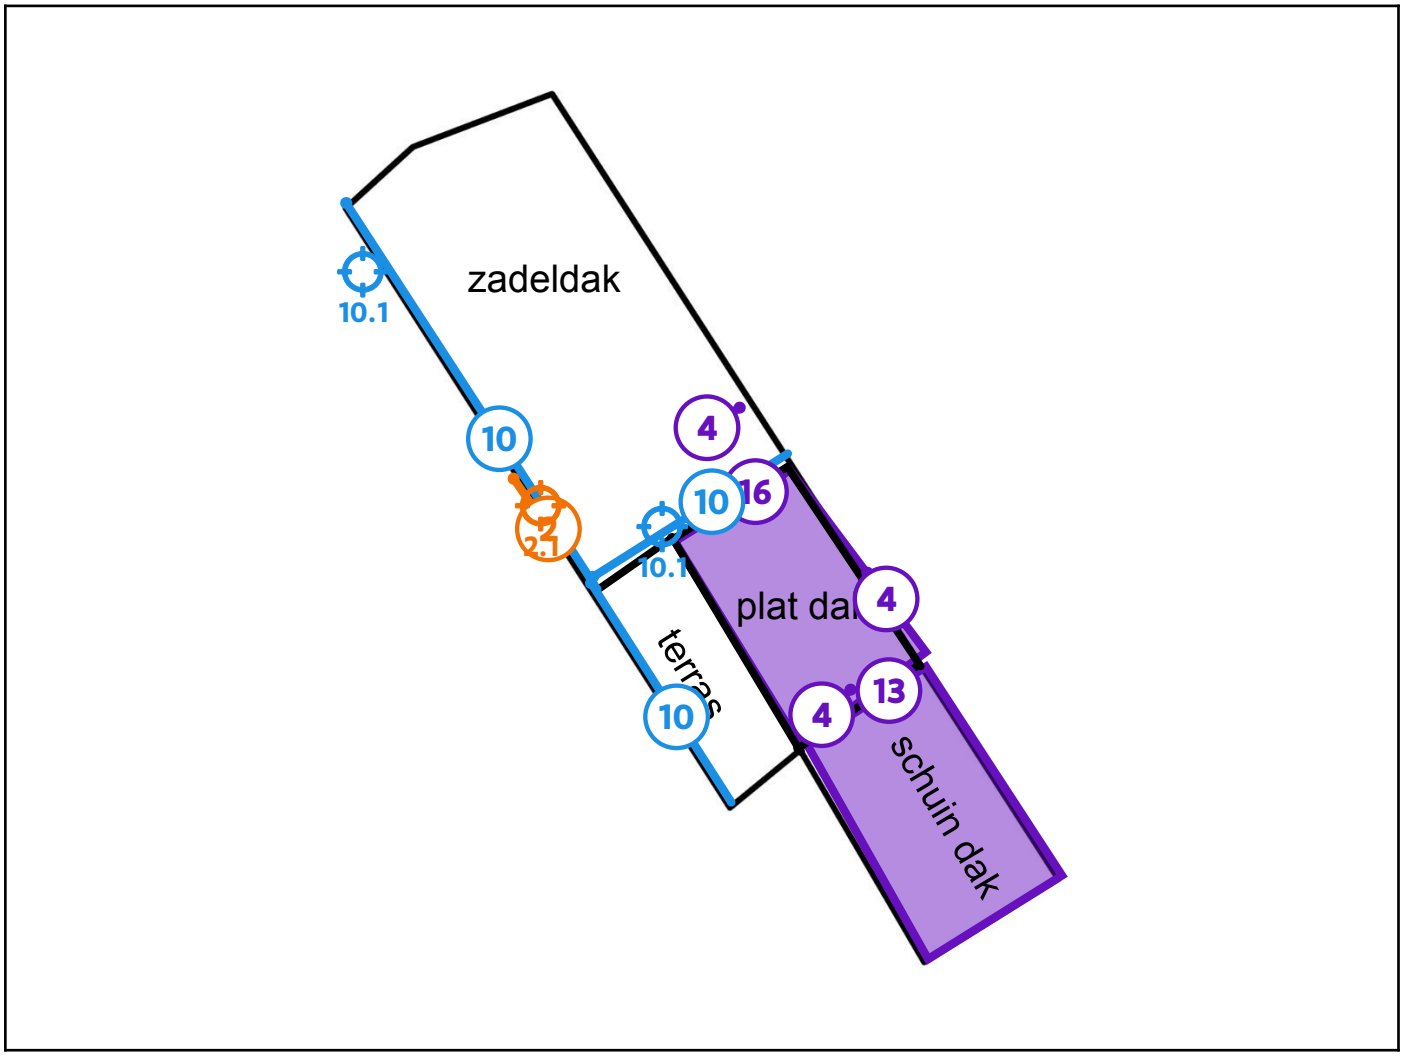
Plan 1.1: woning met aanhorigheden plan

Beschrijving	Type	Actie
2. Leien aan verluchtingsgat (kelder)	Asbestmateriaal	Verwijderen
2.1 Code: 06	Puntmonster	-
4. Schouwen	Beperking	-
10. Cementen smeerlaag buiten	Geen asbest	-
10.1 Code: 07	Mengmonster	-
13. Dakbedekking bestaande uit stalen/metalen platen	Overige ruimte of materiaal	-

16. Dakbedekking plat dak (niet verdacht)	Overige ruimte of materiaal	-

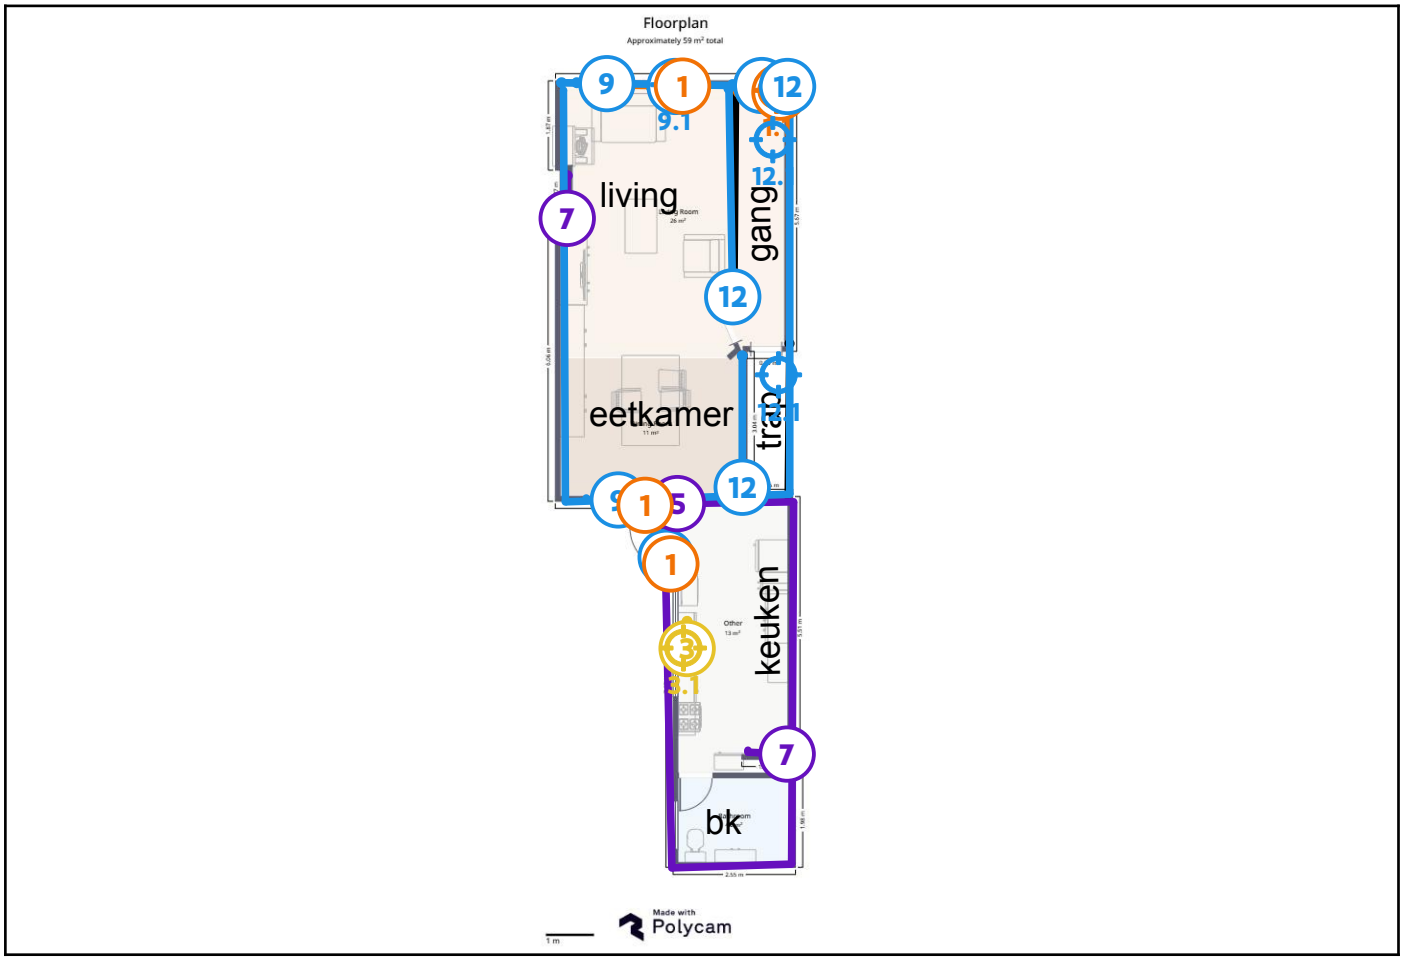
Plan 1.3: Plan gelijkvloers

Beschrijving	Type	Actie
1. Afdichtingsmateriaal aan schrijnwerk (tussen kader en glas)	Asbestmateriaal	Verwijderen
1.1 Code: 02	Puntmonster	-
3. Anti-dreun	Asbestmateriaal	Zorgvuldig beheren
3.1 Code: 05	Puntmonster	-
5. muren bestaande uit voorzetpanelen	Advies	-
7. Kachelkoorden	Advies	-
9. Afdichtingsmateriaal aan schrijnwerk (tussen kader en gevel)	Geen asbest	-

9.1 Code: 03	Puntmonster	-
12. Pleisterwerk wanden	Geen asbest	-
12.1 Code: 01	Mengmonster	-

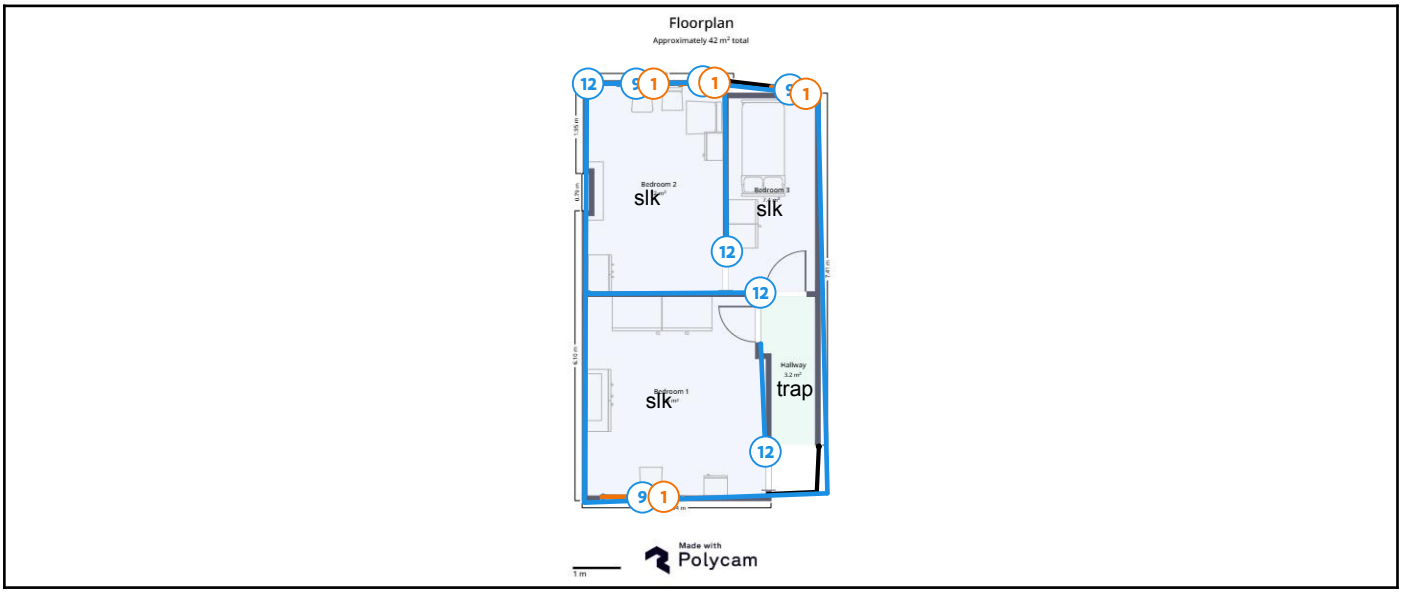
Plan 1.4: Plan verdieping

Beschrijving	Type	Actie
1. Afdichtingsmateriaal aan schrijnwerk (tussen kader en glas)	Asbestmateriaal	Verwijderen
9. Afdichtingsmateriaal aan schrijnwerk (tussen kader en gevel)	Geen asbest	-
12. Pleisterwerk wanden	Geen asbest	-

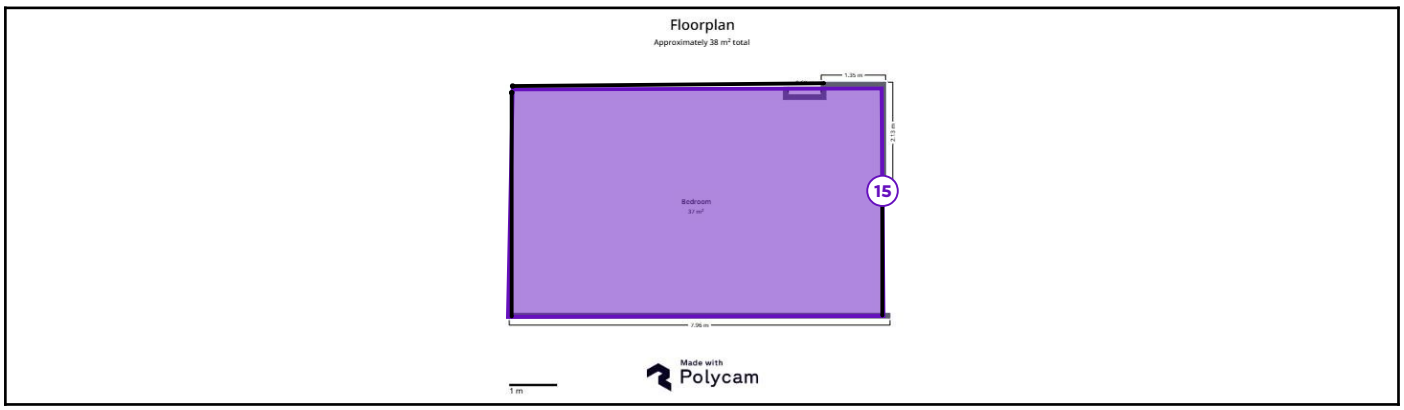
Plan 1.5: Plan zolder

Beschrijving	Type	Actie
15. Geen asbestverdacht onderdak aangetroffen	Overige ruimte of materiaal	-

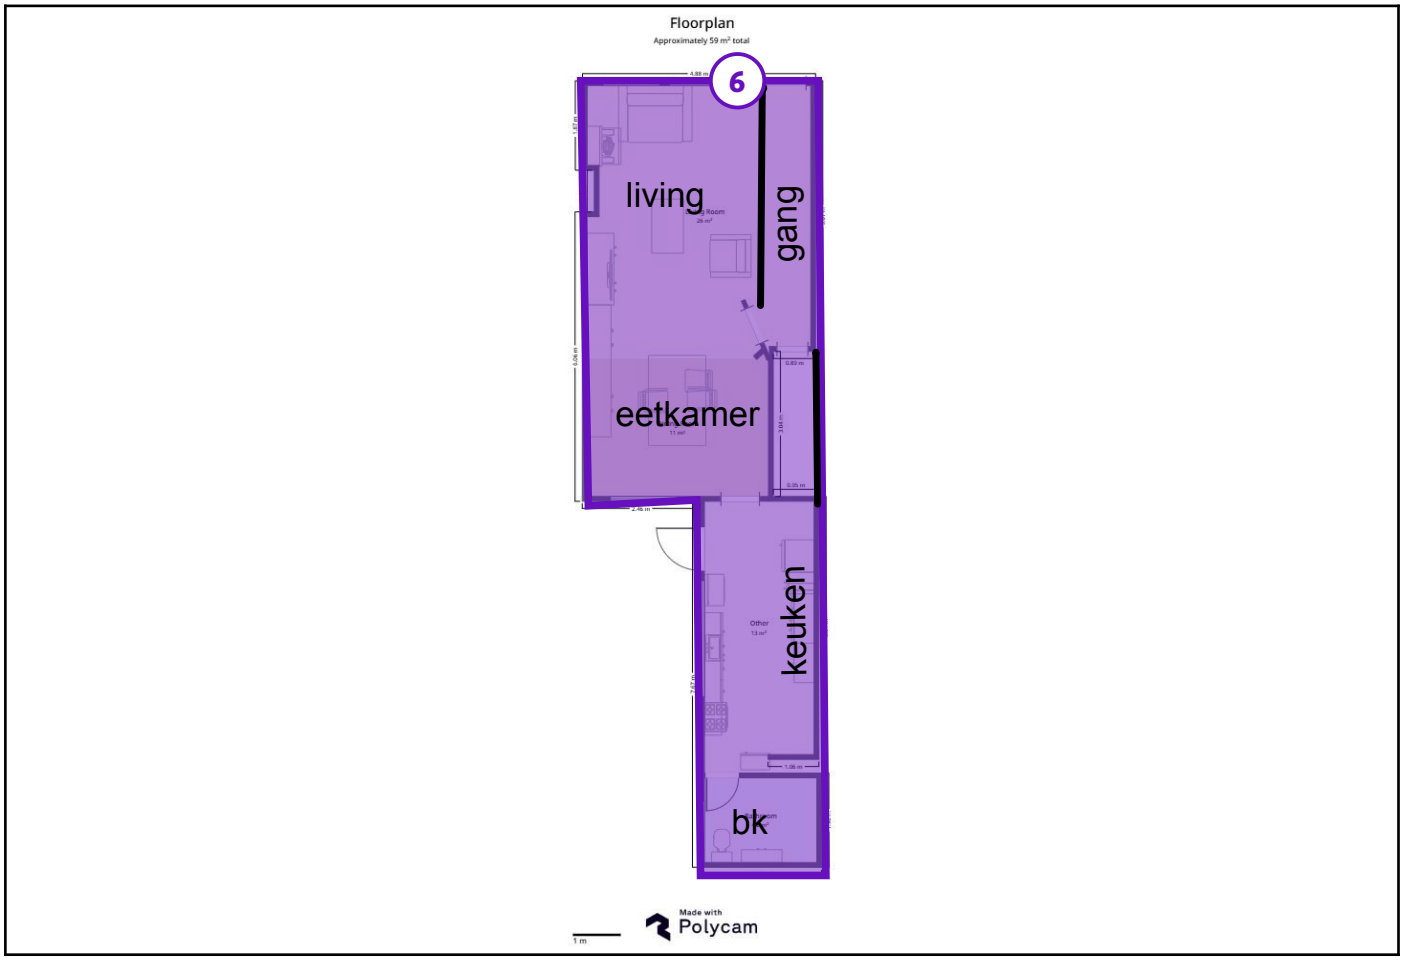
Plan 1.6: Plan gelijkvloers kopie

Beschrijving	Type	Actie
6. Plafonds bestaande uit voorzetpanelen	Advies	-

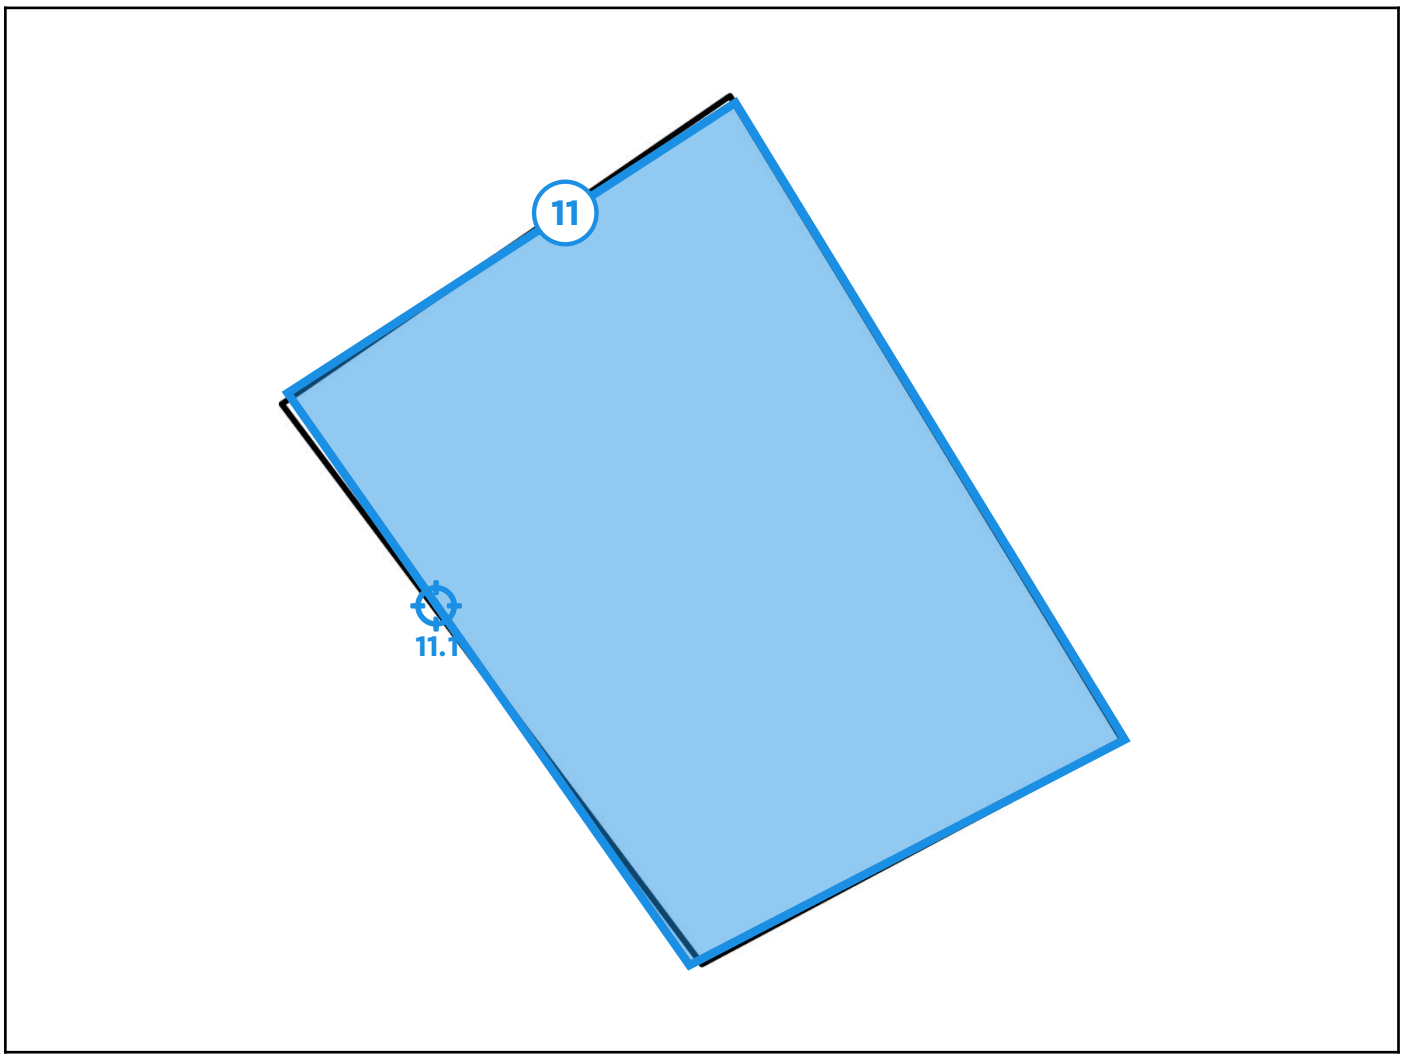
Plan 2.1: Tuinhuis plan

Beschrijving	Type	Actie
11. Roofing dak tuinhuis	Geen asbest	-
11.1 Code: 04	Puntmonster	-

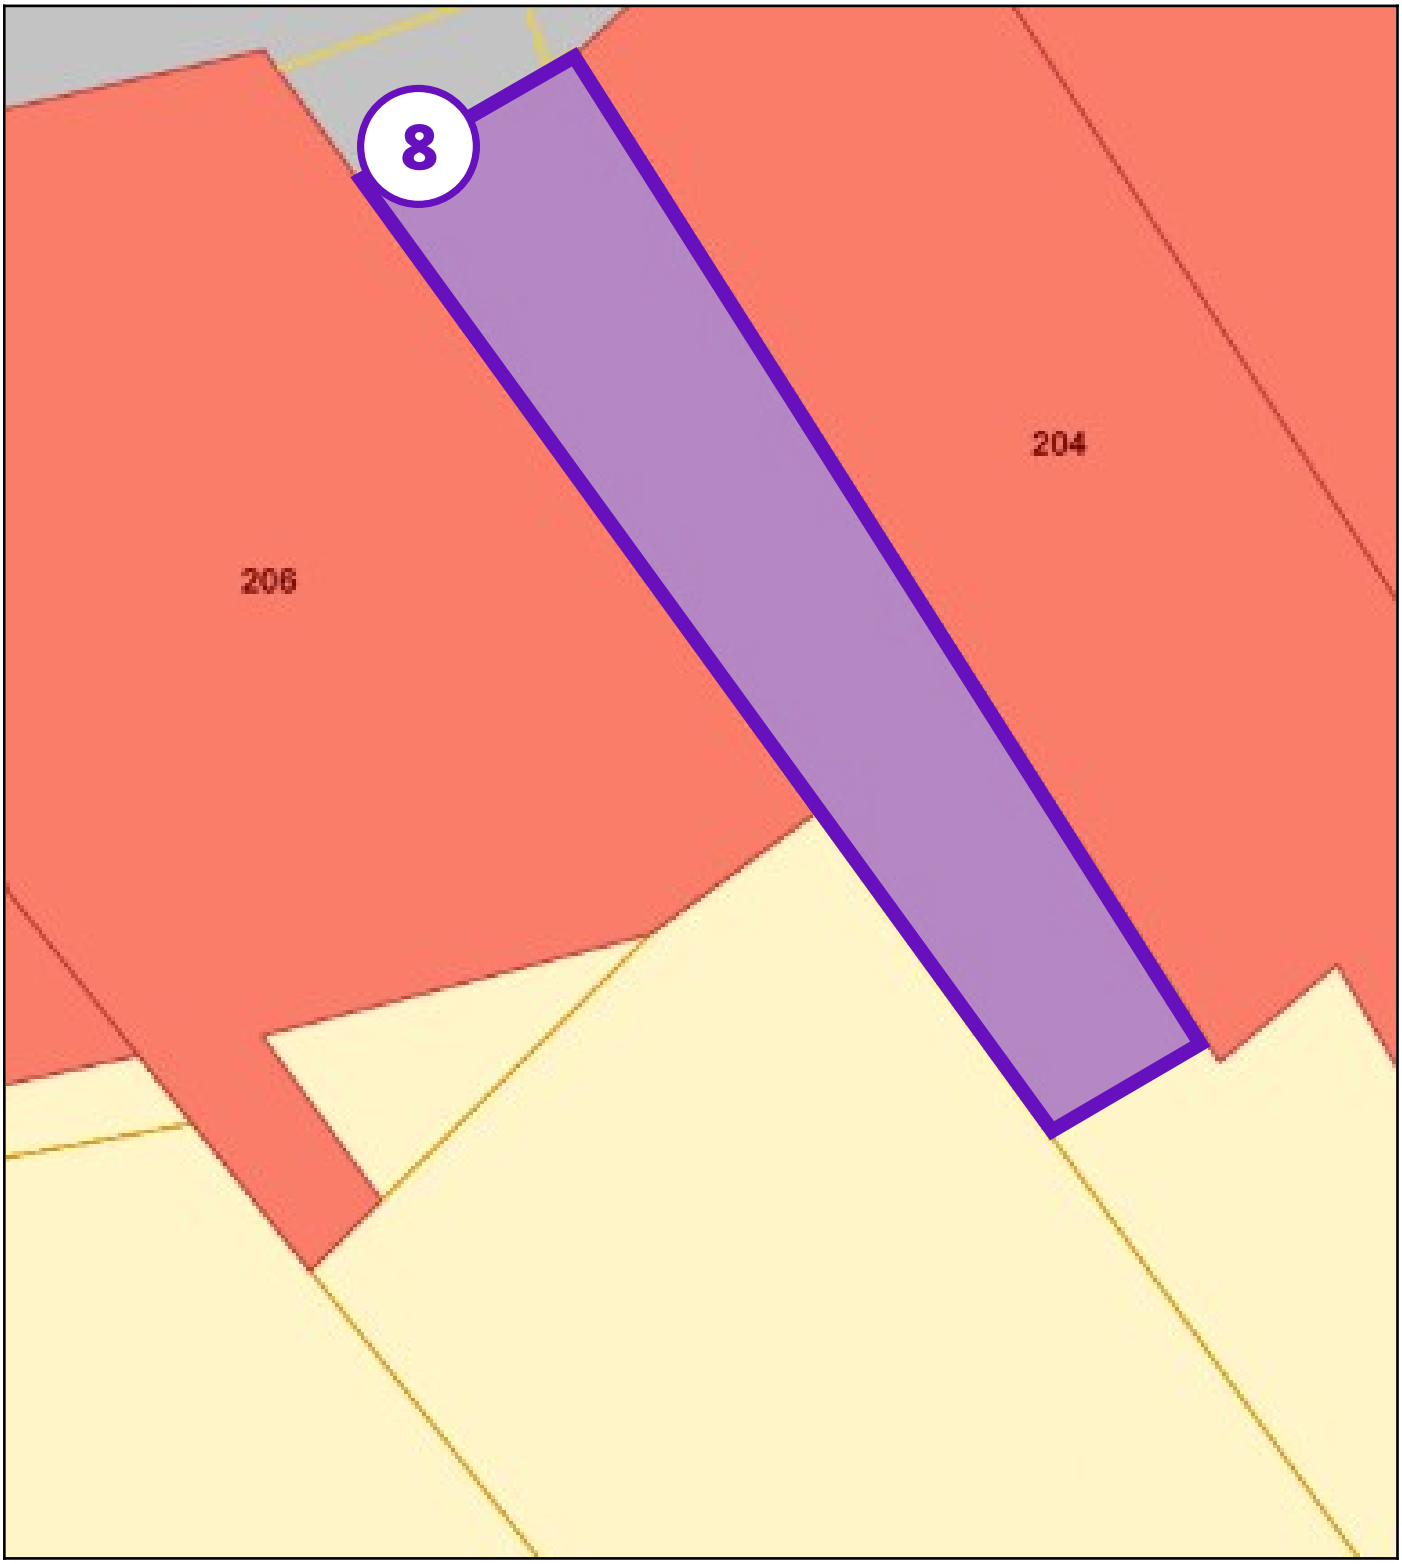
Plan 3.1: Vaststellingen buiten de constructies

Beschrijving	Type	Actie
8. Oprit	Advies	-

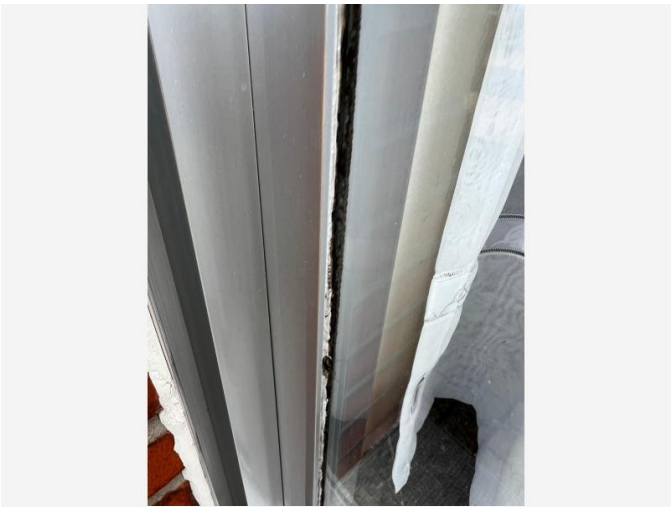
Fiche 1: Afdichtingsmateriaal aan schrijnwerk (tussen kader en glas)

Conclusie

Het asbestmateriaal valt onder de mijlpaal van 2040.

Verwijderen

Eindbeoordeling materiaalrisico	Verhoogd materiaalrisico en/of verhoogde kans op vezelvrijgave

Gebondenheid	Categorie 1: hechtgebonden in oorsprong
Asbestsoort (vezeltype)	Alleen chrysotiel aanwezig
Asbestconcentratie	Laag (< 50%)
Afschermingsgraad van het gehele materiaal	Geheel of deels vrij aan de buitenlucht, maar geen contact met binnenlucht
Toestand van het materiaal	Matig beschadigd, matig verweerd

#	Type	Referentie	Resultaat
1.1	Puntmonster	02	Chrysotiel

- Zorg voor een veilig beheer. Vermijd het beschadigen van het asbestmateriaal. Controleer de toestand jaarlijks op wijzigingen.

- Eenvoudige handelingen: mag via doe-het-zelf of door werknemer(s) met opleidingsattest eenvoudige handelingen
  Deze toepassing kan door een aannemer die over een opleidingsattest eenvoudige handelingen beschikt of door een particulier (doe-het-zelf), verwijderd worden indien er geen verhoogd risico op vrijgave van asbestvezels (max. concentratie 0,01 vezels/cm3 - CODEX Art. VI.3-54) ontstaat en de toepassing voorafgaand wordt gefixeerd/bevochtigd; de individuele elementen zonder machinale werktuigen (boormachine, slijpschijf, hogedrukreiniger,...) en zonder breken of gooien een voor een losgemaakt worden; en ten slotte dubbel en luchtdicht verpakt weggevoerd worden naar een erkend afvalpunt (recyclagepark).

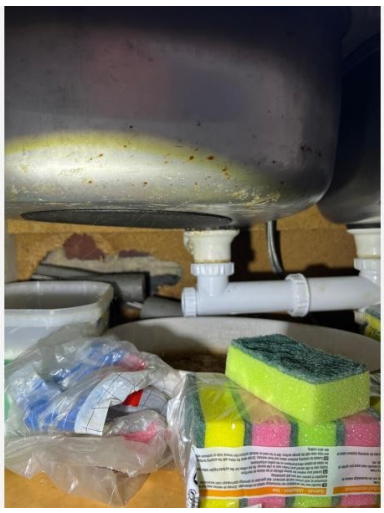
Fiche 3: Anti-dreun

Het asbestmateriaal valt onder de mijlpaal van 2034.

Zorgvuldig beheren

Eindbeoordeling materiaalrisico	Laag materiaalrisico en/of verlaagde kans op vezelvrijgave

Gebondenheid	Categorie 1: hechtgebonden in oorsprong
Asbestsoort (vezeltype)	Alleen chrysotiel aanwezig
Asbestconcentratie	Laag (< 50%)
Afschermingsgraad van het gehele materiaal	Geheel of deels vrij aan de binnenlucht, maar geen contact met binnenluchtstromen
Toestand van het materiaal	Licht beschadigd, licht verweerd. Intacte calciumsilicaatplaat of materiaal met categorie 3-gebondenheid

#	Type	Referentie	Resultaat
3.1	Puntmonster	05	Chrysotiel

- Zorg voor een veilig beheer. Vermijd het beschadigen van het asbestmateriaal. Controleer de toestand jaarlijks op wijzigingen.
- Verwijder dit asbestmateriaal zo snel mogelijk. Volg de toestand goed op.

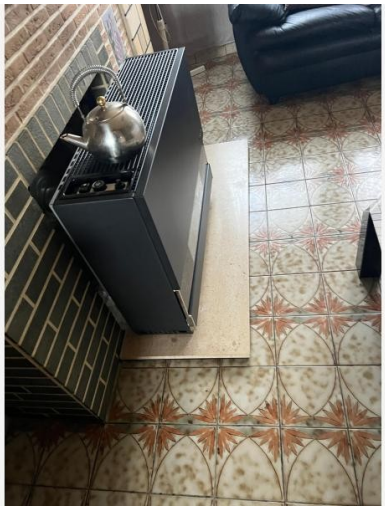
Fiche 7: Kachelkoorden

Niet-asbestverdachte koord in de kachel.

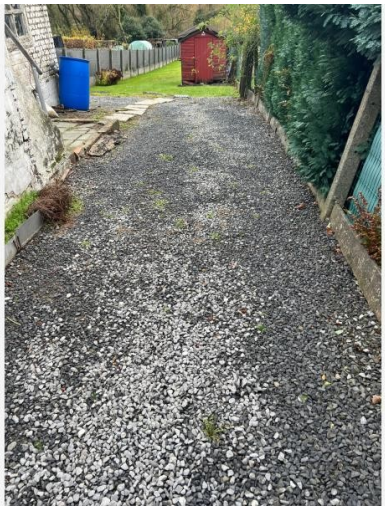
Fiche 8: Oprit

Geen waarneembare asbestverdachte materialen aangetroffen.
