Asbestinventarisattest

Steenstraat 99, 9500 Geraardsbergen

Attestnummer : **20260929-000177.000**
Uitgegeven op : **29.09.2026**
Geldig tot : **Onbeperkt** (tenzij de toestand wijzigt)

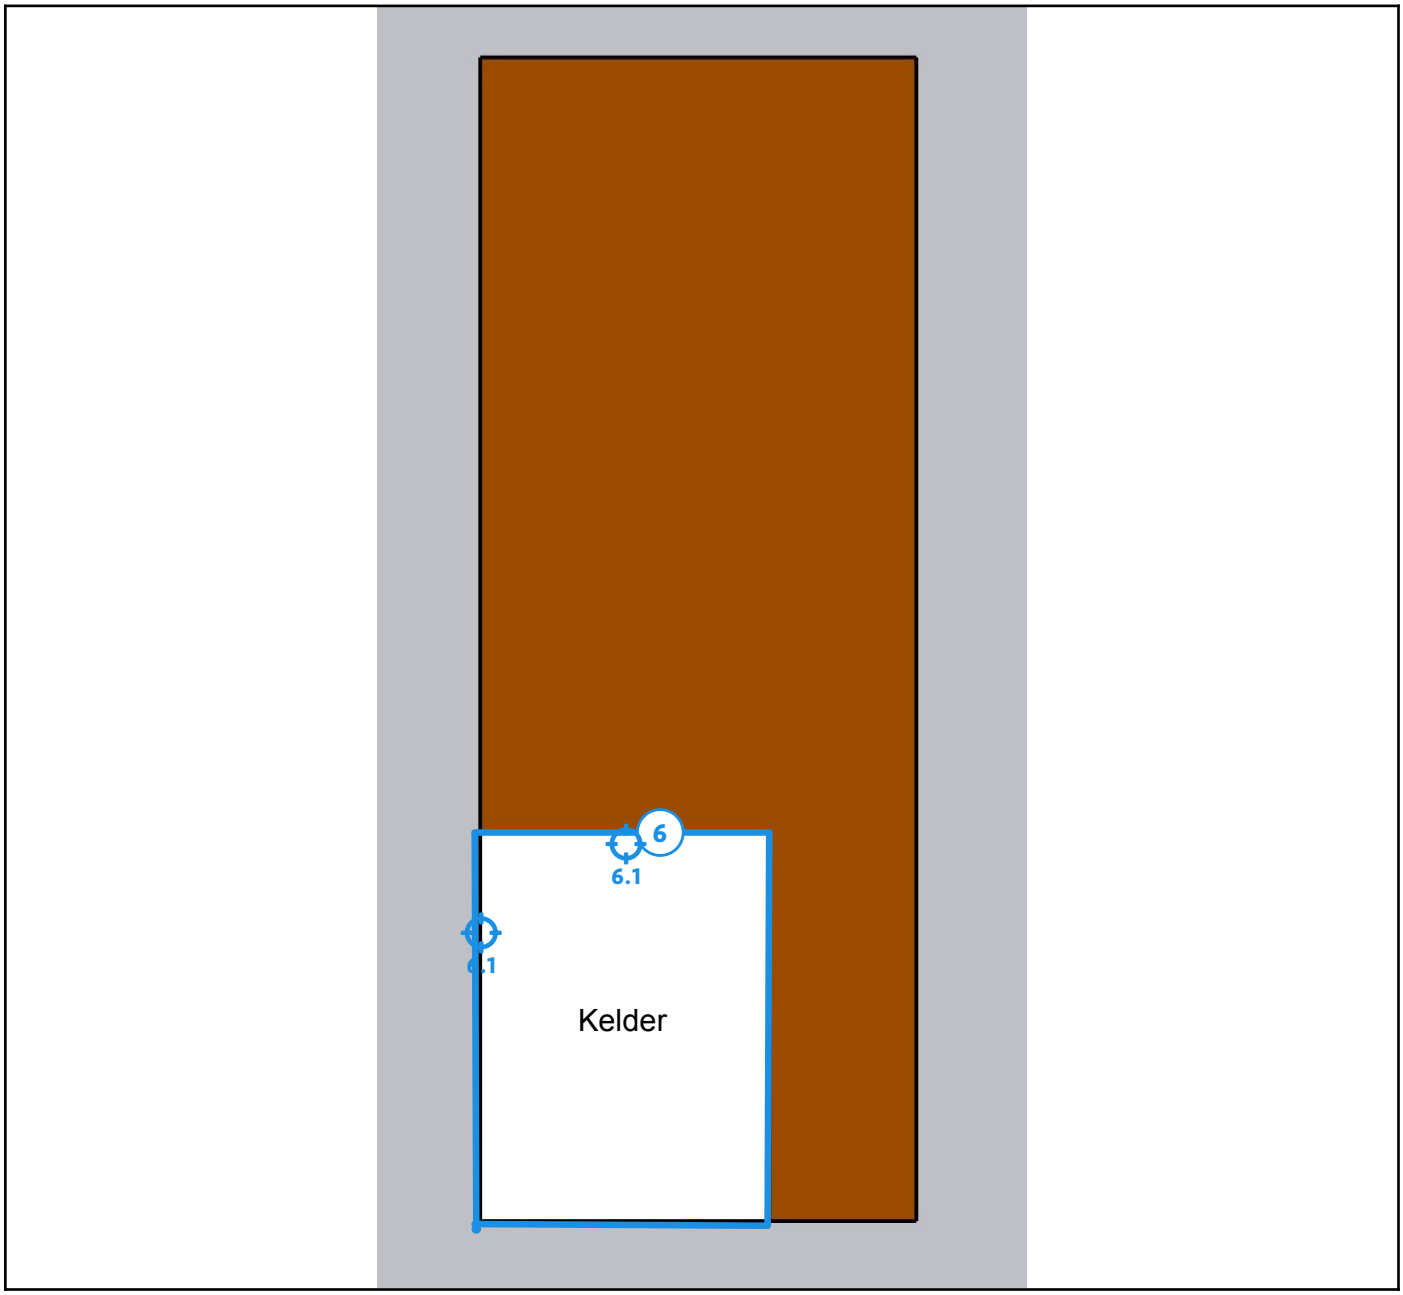
Plan 1.2: Kelder (cementering kelderwanden)

Beschrijving	Type	Actie
6. Cementering kelderwanden	Geen asbest	-
6.1 Code: M2	Mengmonster	-

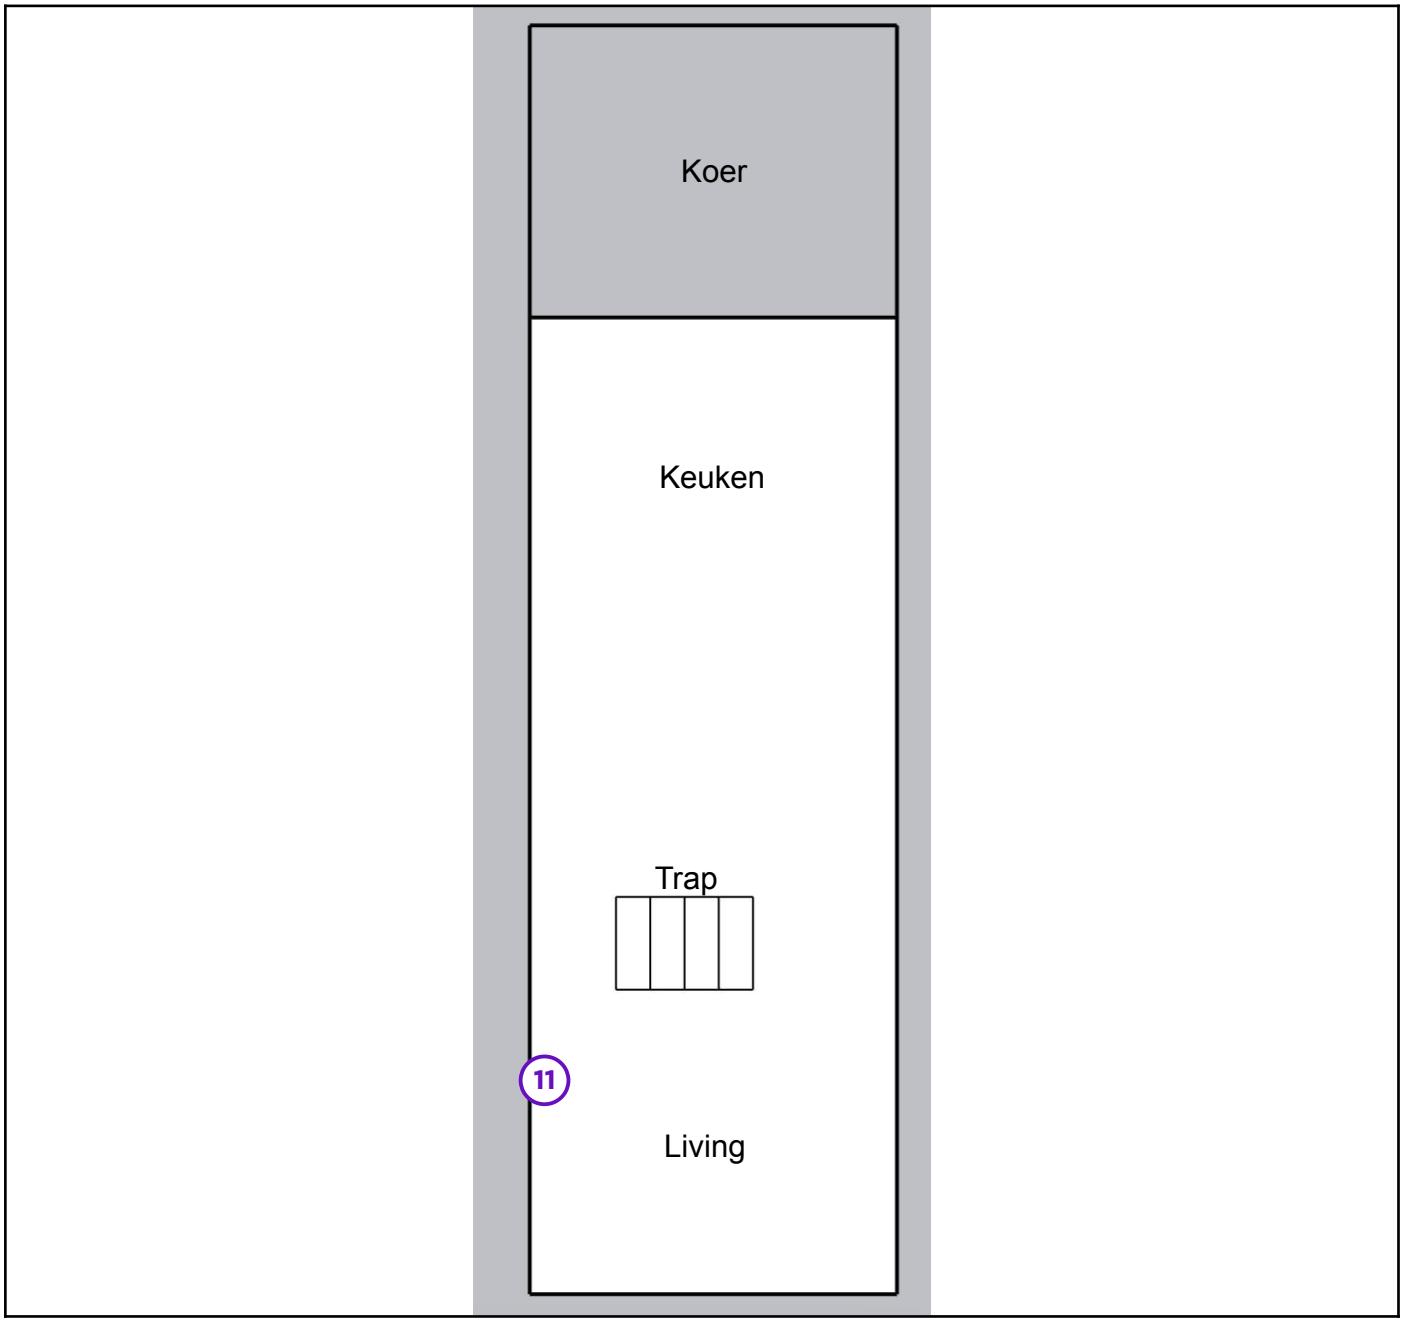
Plan 1.3: Gelijkvloers

Beschrijving	Type	Actie
11. Materialen aan de stookketel	Overige ruimte of materiaal	-

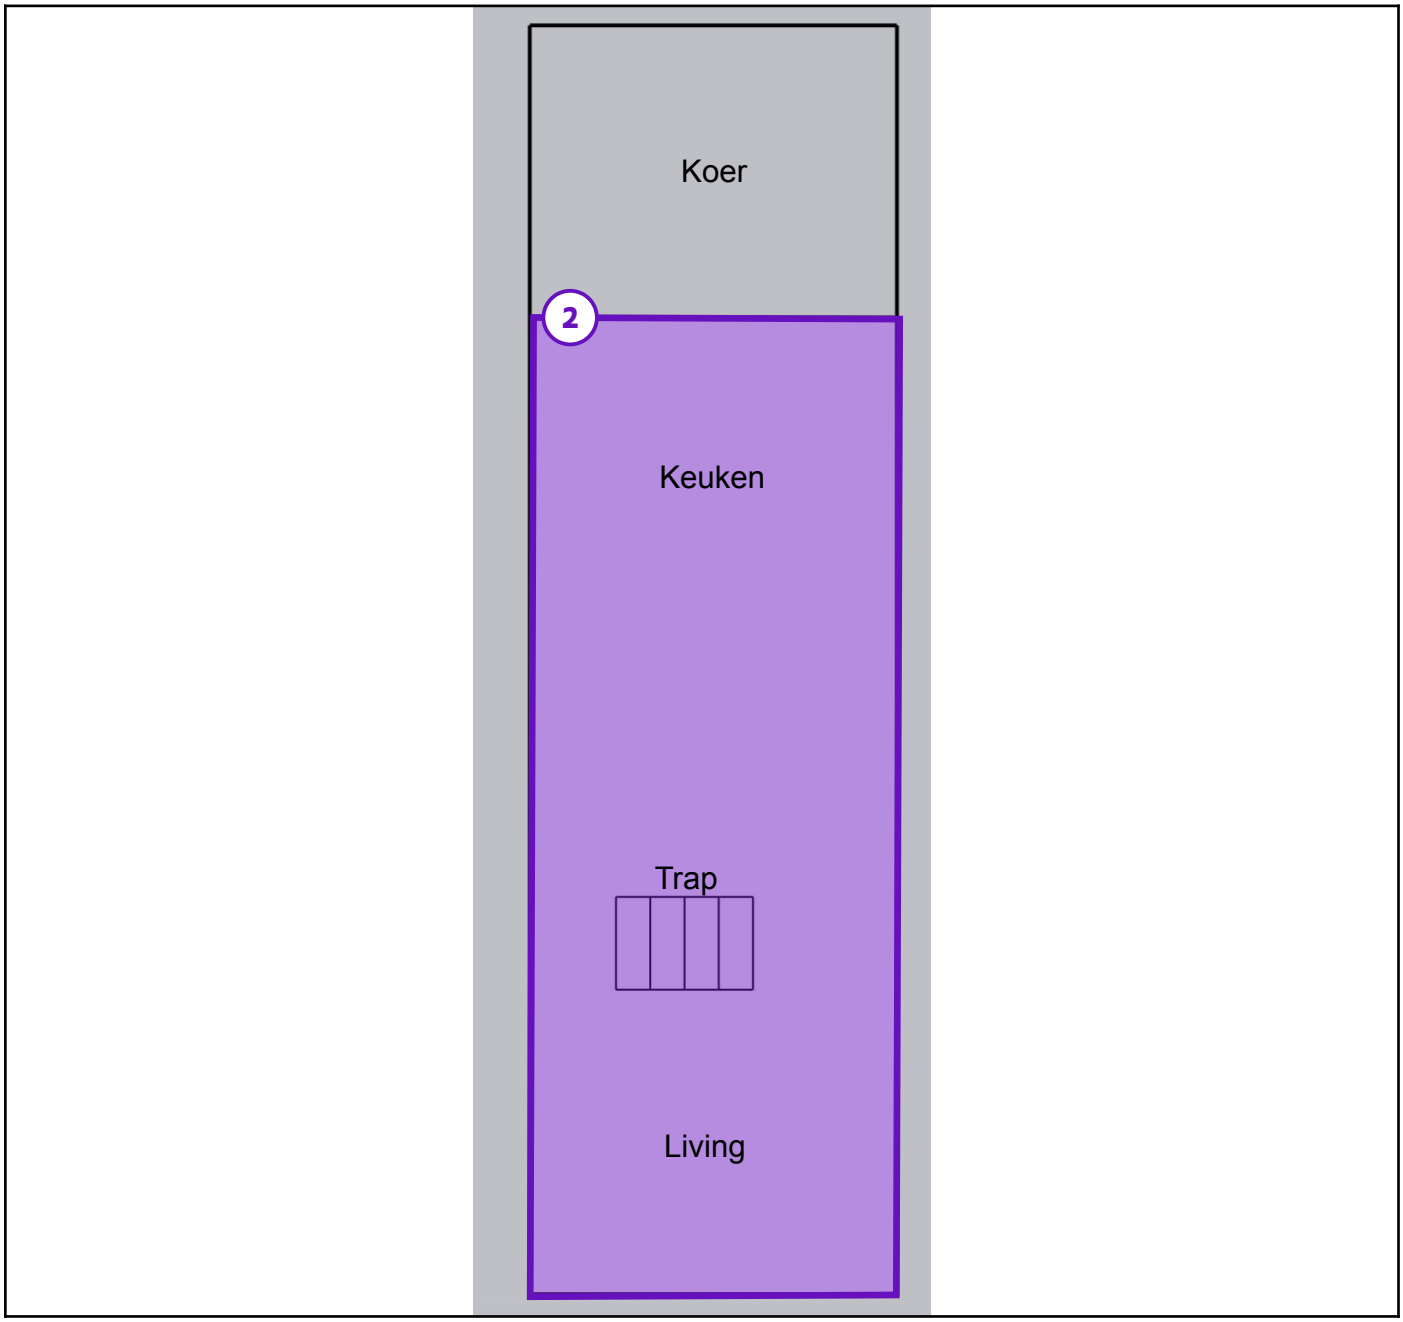
Plan 1.4: Gelijkvloers (vals plafond)

Beschrijving	Type	Actie
2. Plafonds uit niet asbestverdacht materiaal	Advies	-

De plafonds zijn gemaakt van niet-asbestverdachte materialen (bijvoorbeeld laminaat, gyproc, ...), deze toepassingen zijn niet asbestverdacht. We hebben echter niet kunnen vaststellen of er mogelijk asbestverdachte of asbesthoudende materialen achter deze toepassingen aanwezig zijn. Bij renovatie of sloop is het aangeraden om een destructief onderzoek te laten uitvoeren van deze toepassingen.

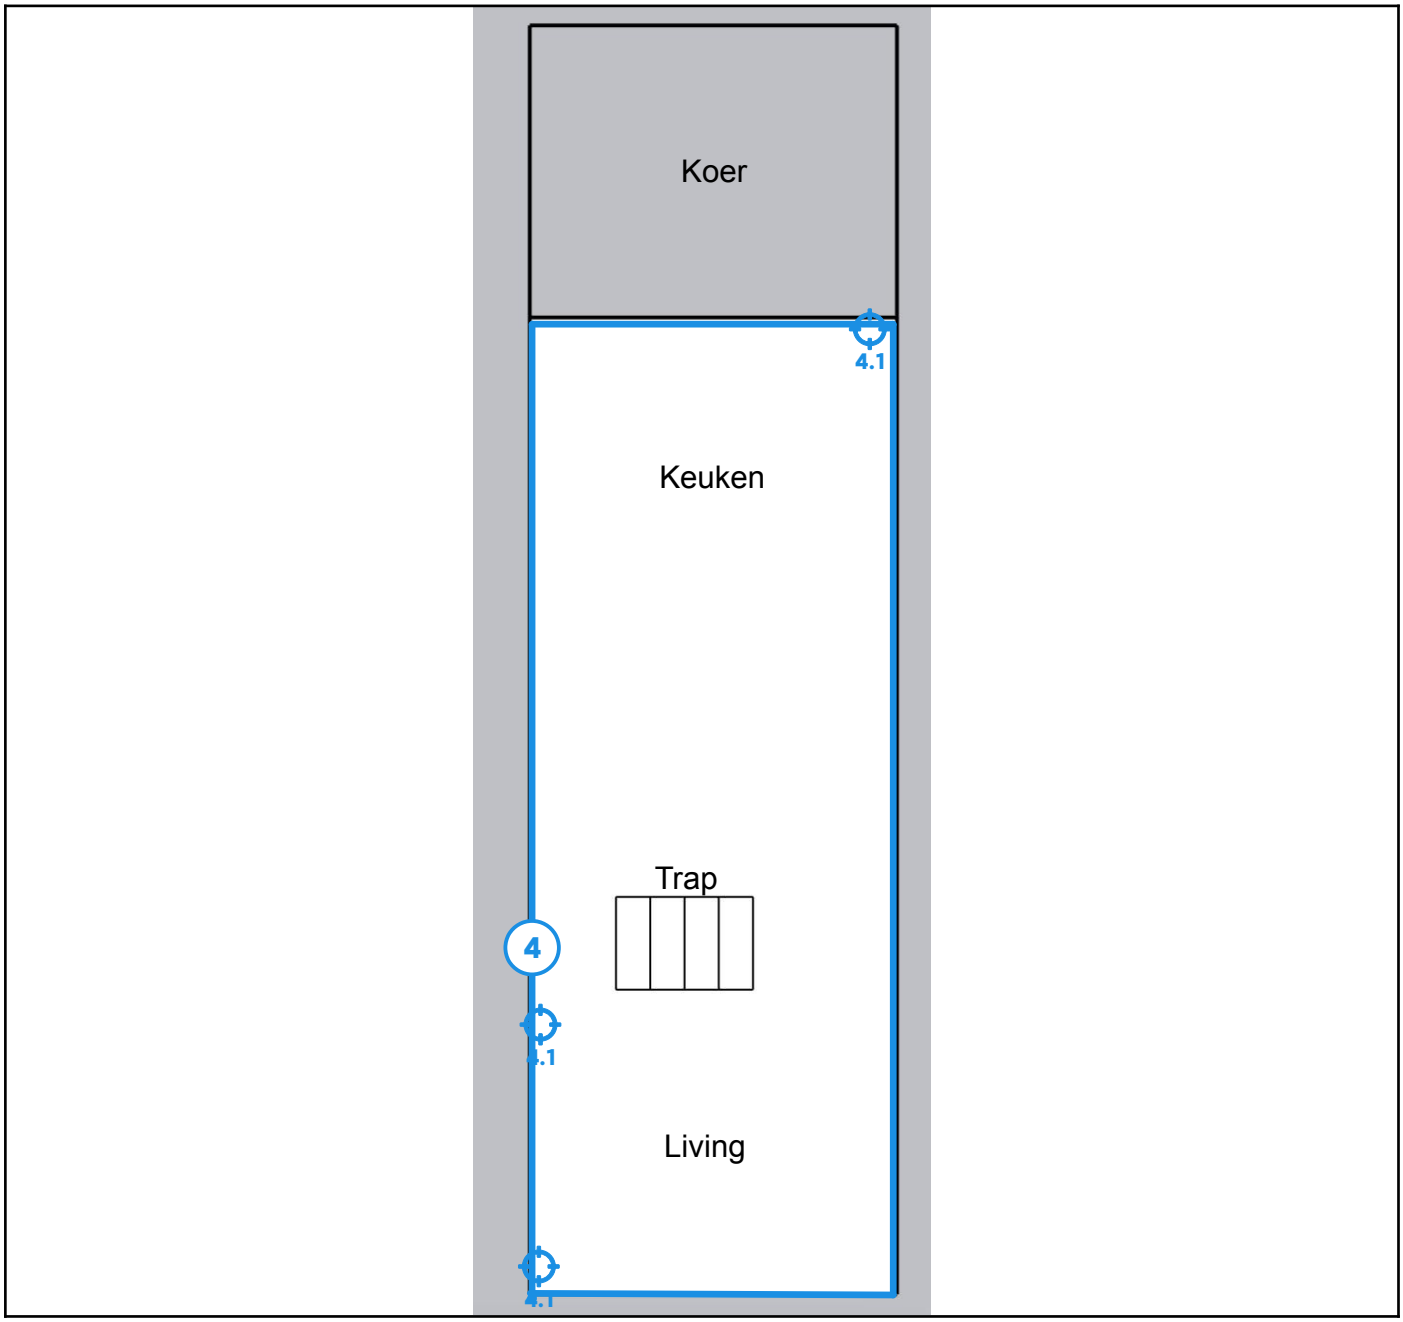
Plan 1.5: Gelijkvloers (pleister wanden)

Beschrijving	Type	Actie
4. Pleisterwerk wanden	Geen asbest	-
4.1 Code: M1	Mengmonster	-

#	Type	Referentie	Resultaat
4.1	Mengmonster	M1	Geen asbest

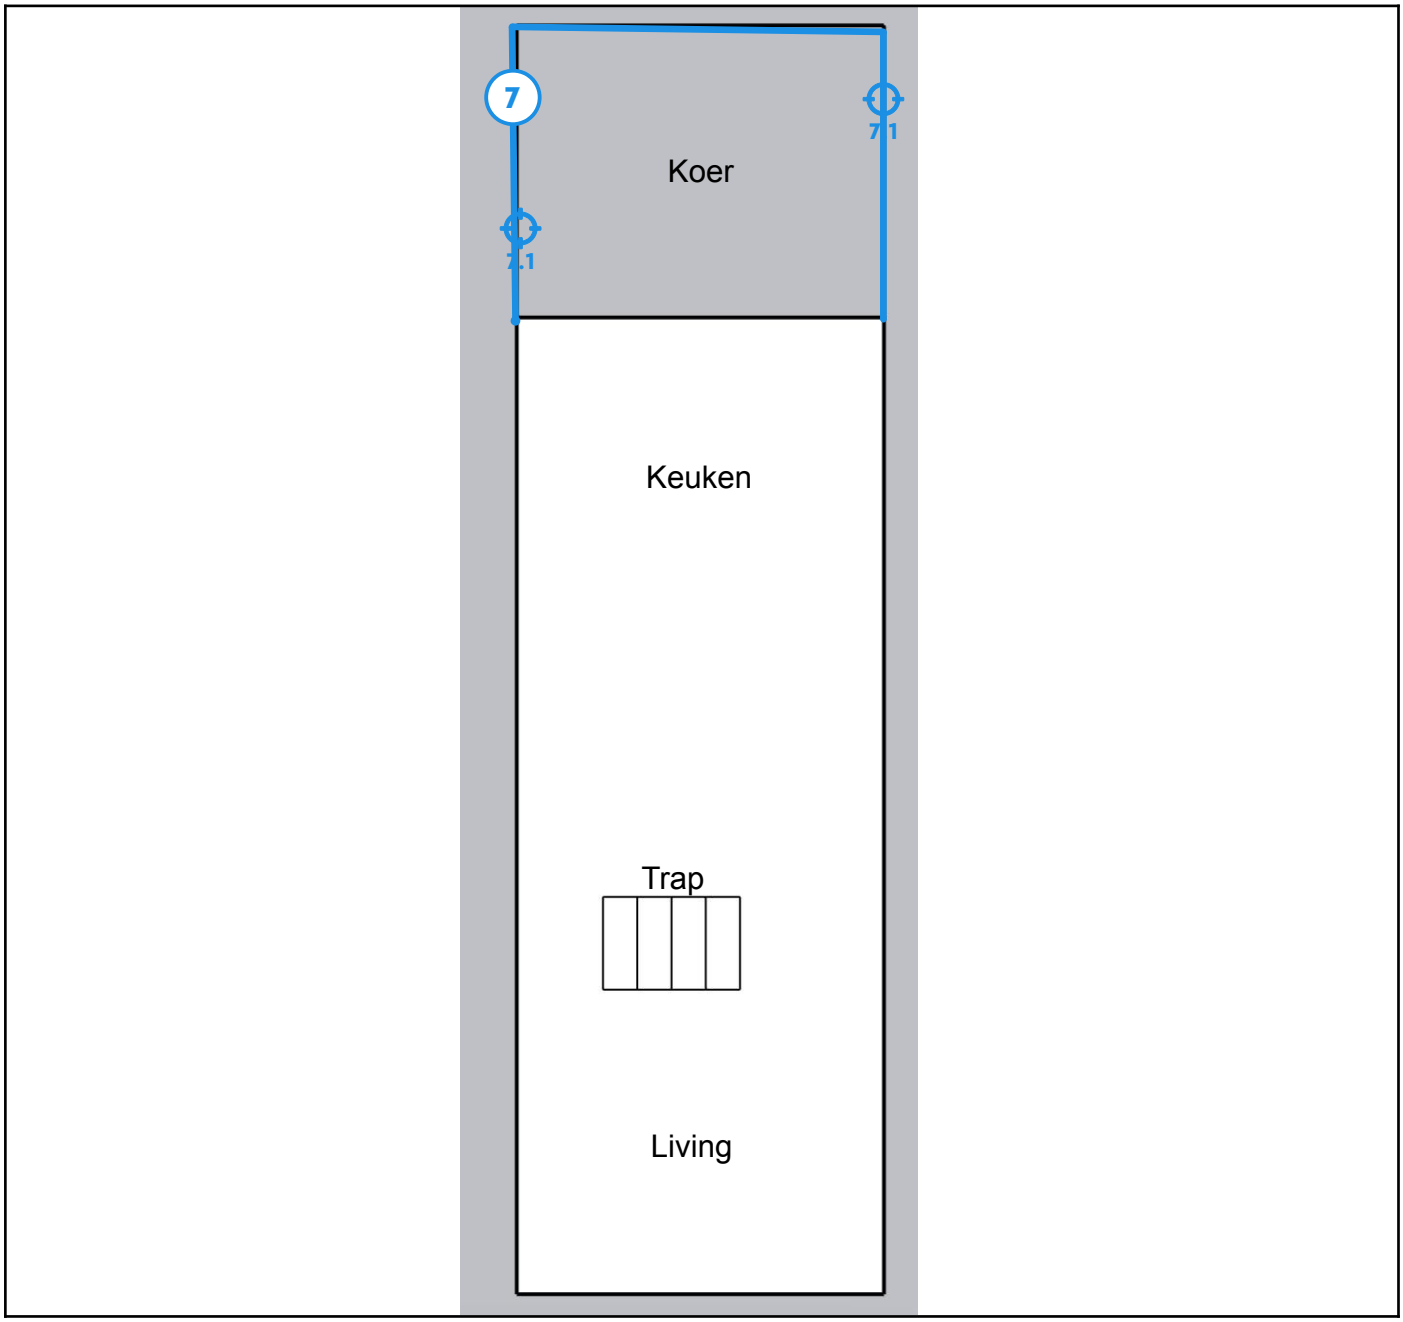
Plan 1.6: Gelijkvloers (koer muren)

Beschrijving	Type	Actie
7. Crépi/onderliggende lagen muren koer	Geen asbest	-
7.1 Code: M4	Mengmonster	-

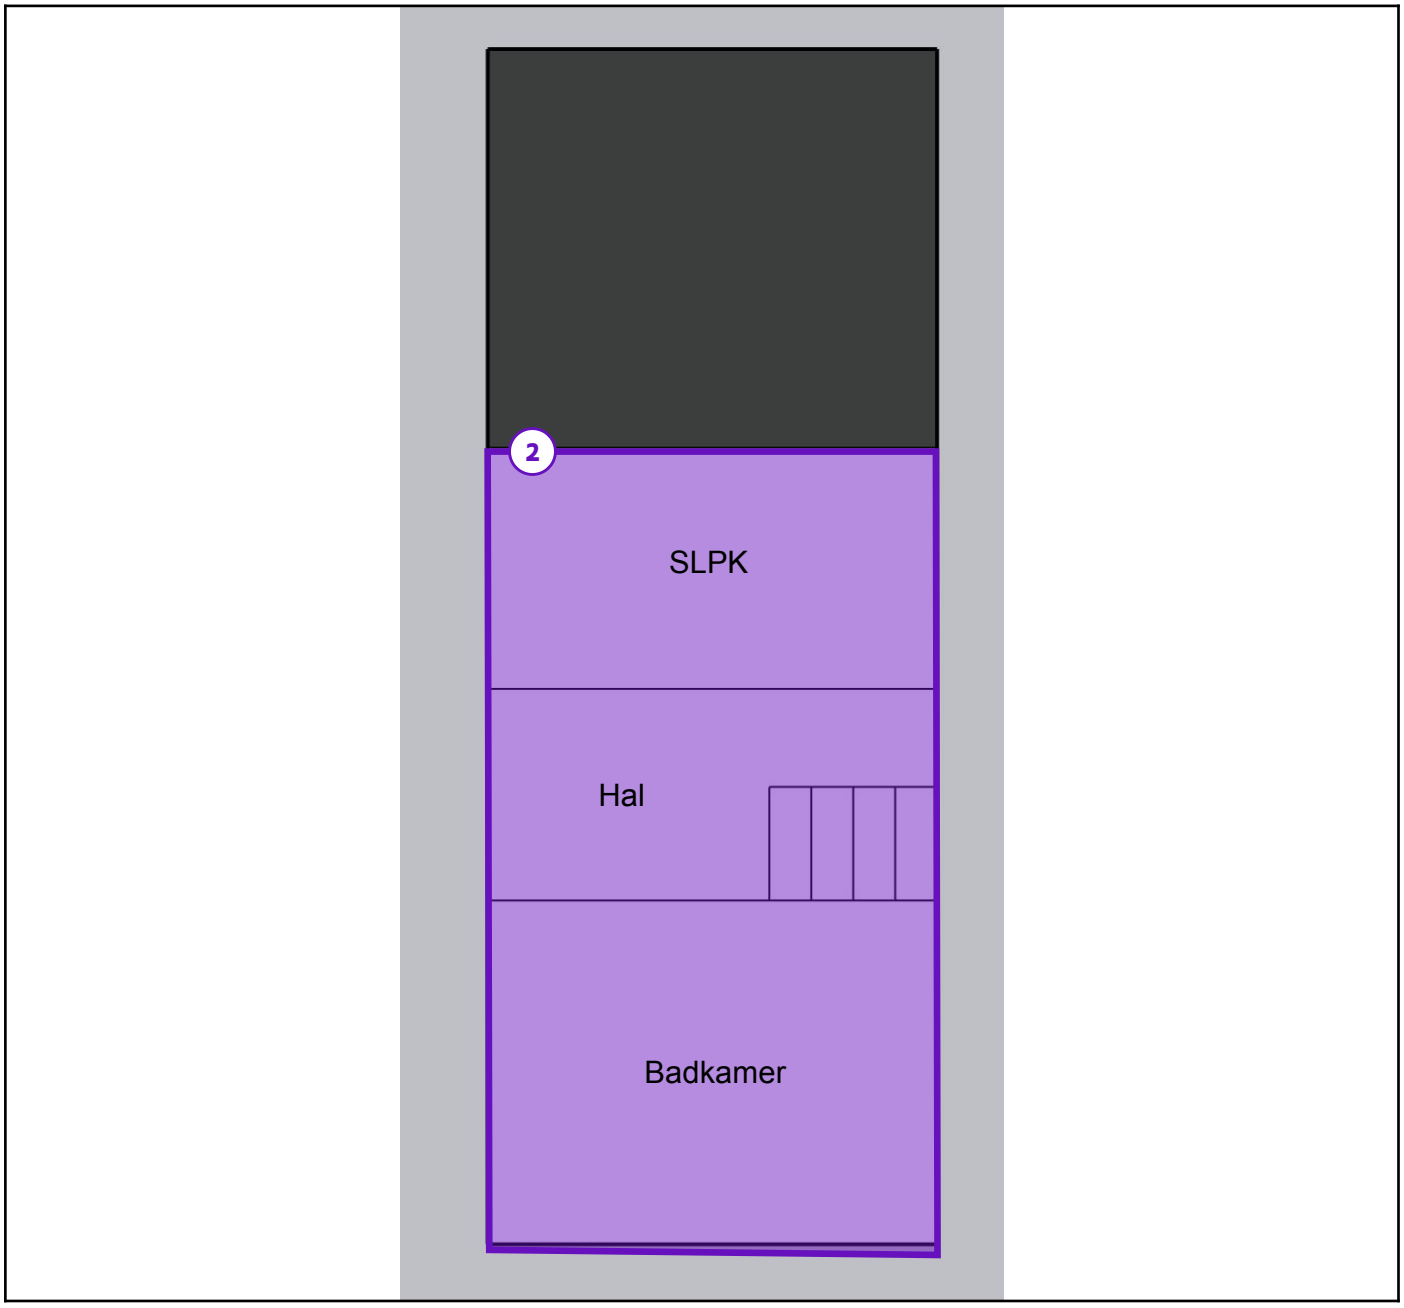
Plan 1.8: Verdiep +1 (valse plafonds)

Beschrijving	Type	Actie
2. Plafonds uit niet asbestverdacht materiaal	Advies	-

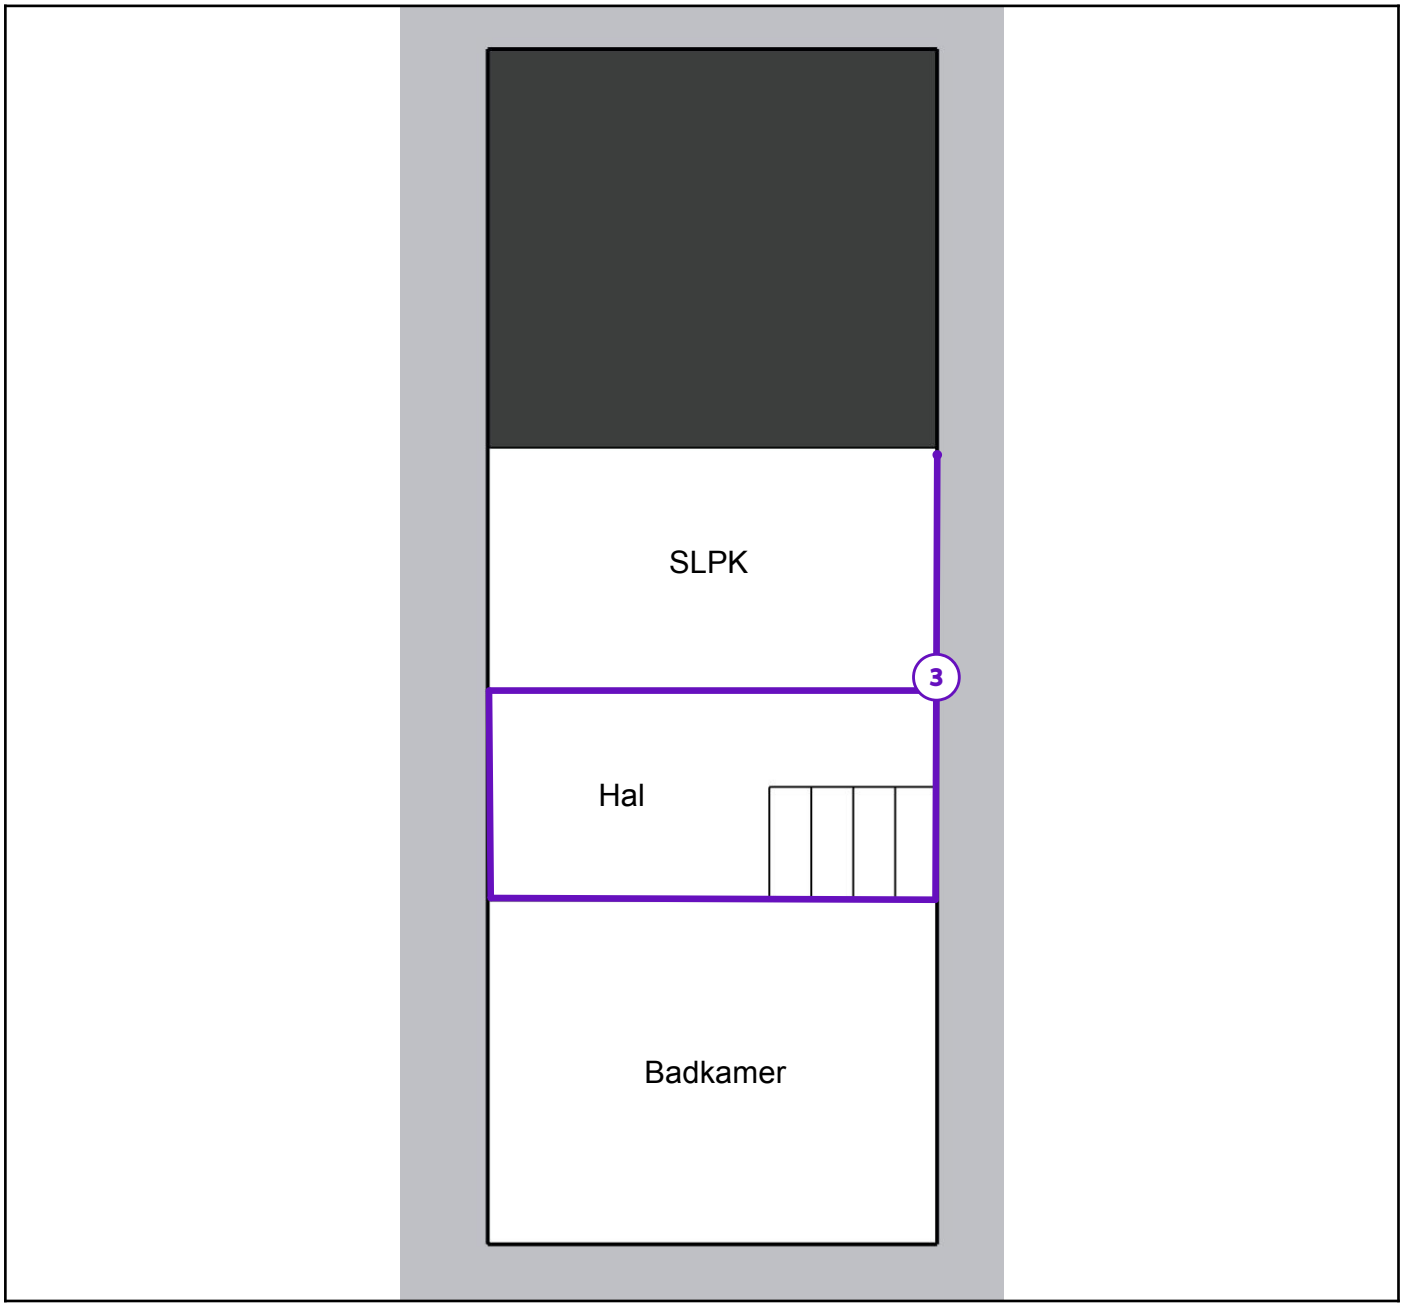
Plan 1.9: Verdiep +1 (valse wanden)

Beschrijving	Type	Actie
3. Valse wanden/voorzetwanden	Advies	-

Er werden voorzetwanden (valse muren) aangebracht. Als deskundige kan ik geen uitspraak doen over eventuele asbestverdachte toepassingen die aanwezig zijn of verborgen zitten achter de voorzetwanden. Bij renovaties, sloop of verbouwingen is het aan te raden een destructieve asbestinventaris op te stellen voor deze ruimtes.

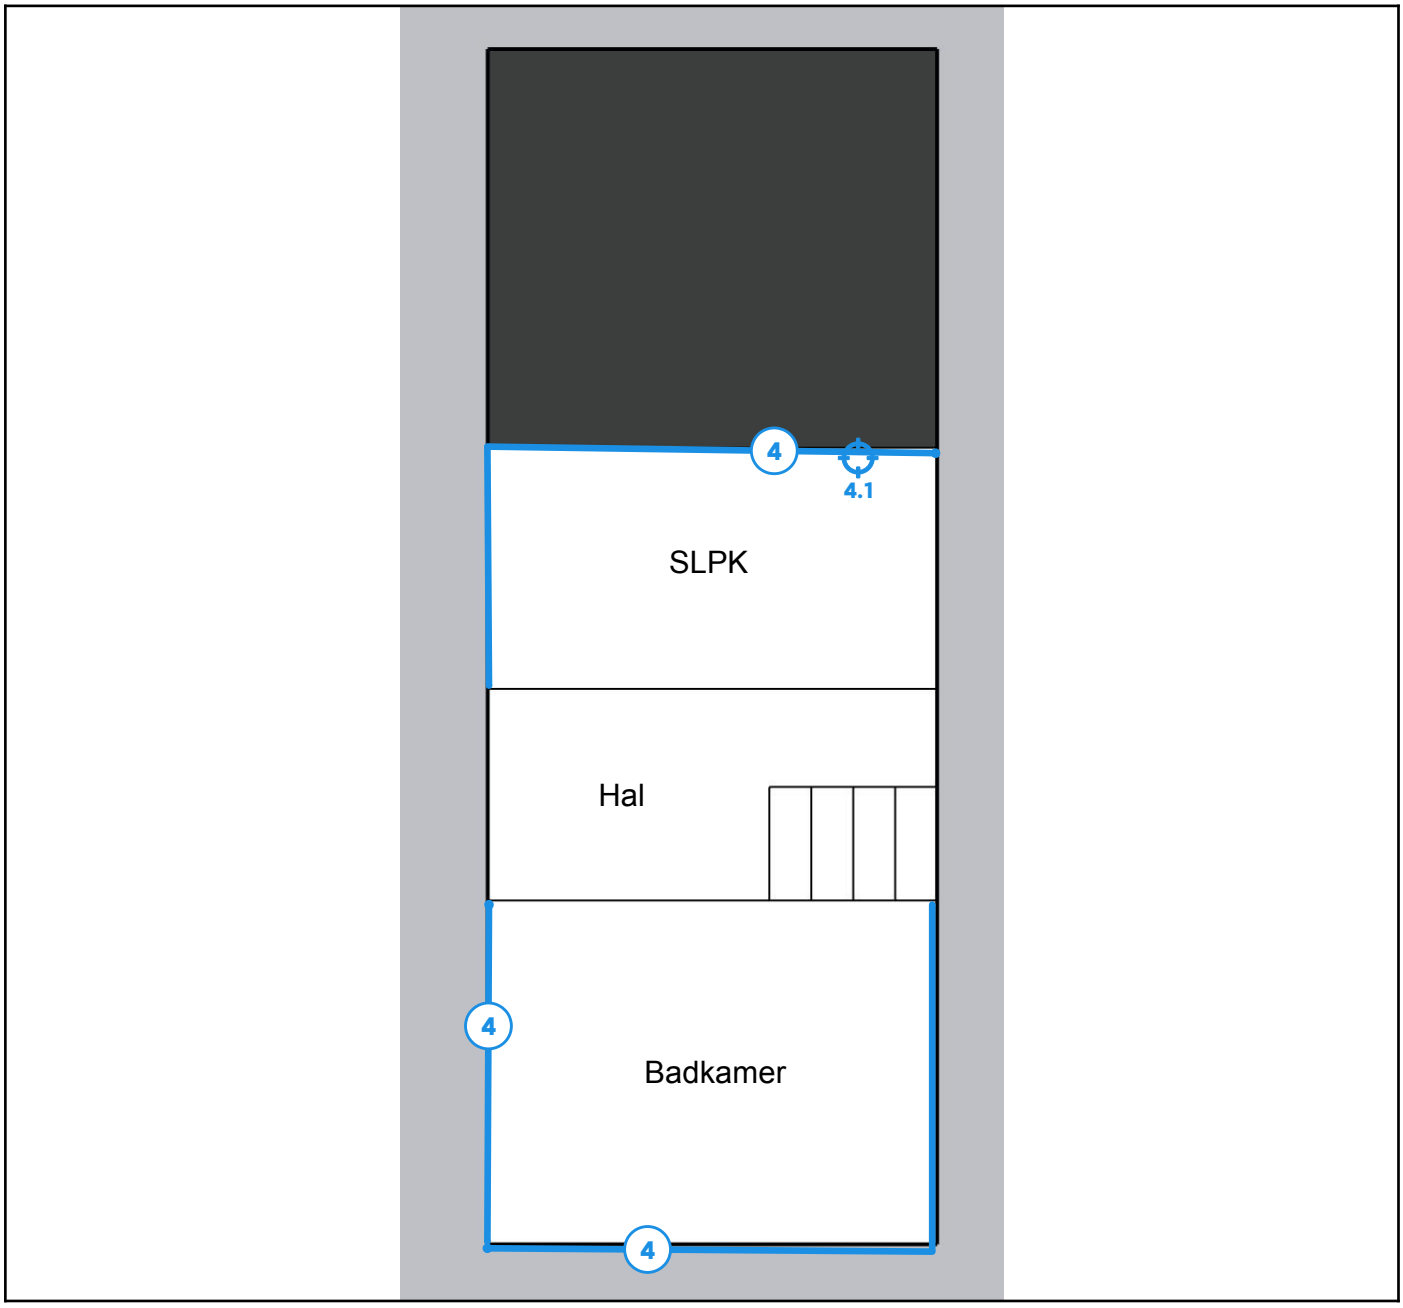
Plan 1.10: Verdiep +1 (pleister wanden)

Beschrijving	Type	Actie
4. Pleisterwerk wanden	Geen asbest	-
4.1 Code: M1	Mengmonster	-

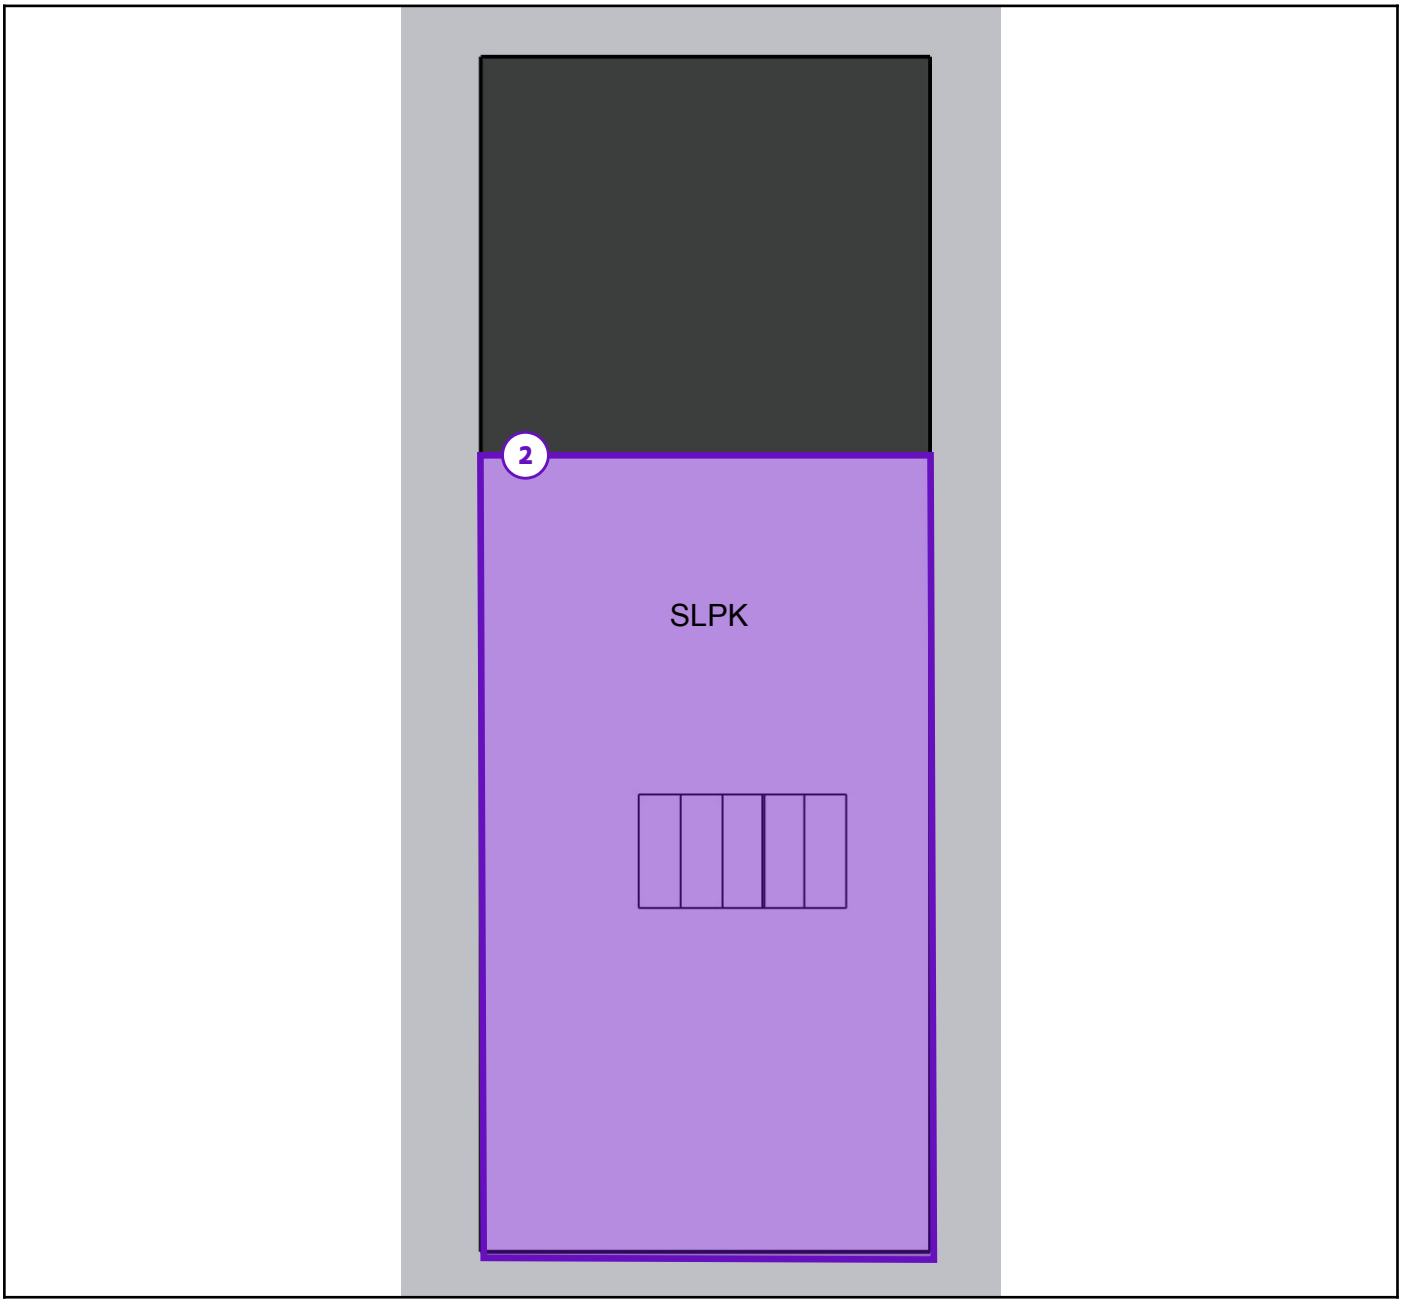
Plan 1.12: Verdiep +2 (vals plafond)

Beschrijving	Type	Actie
2. Plafonds uit niet asbestverdacht materiaal	Advies	-

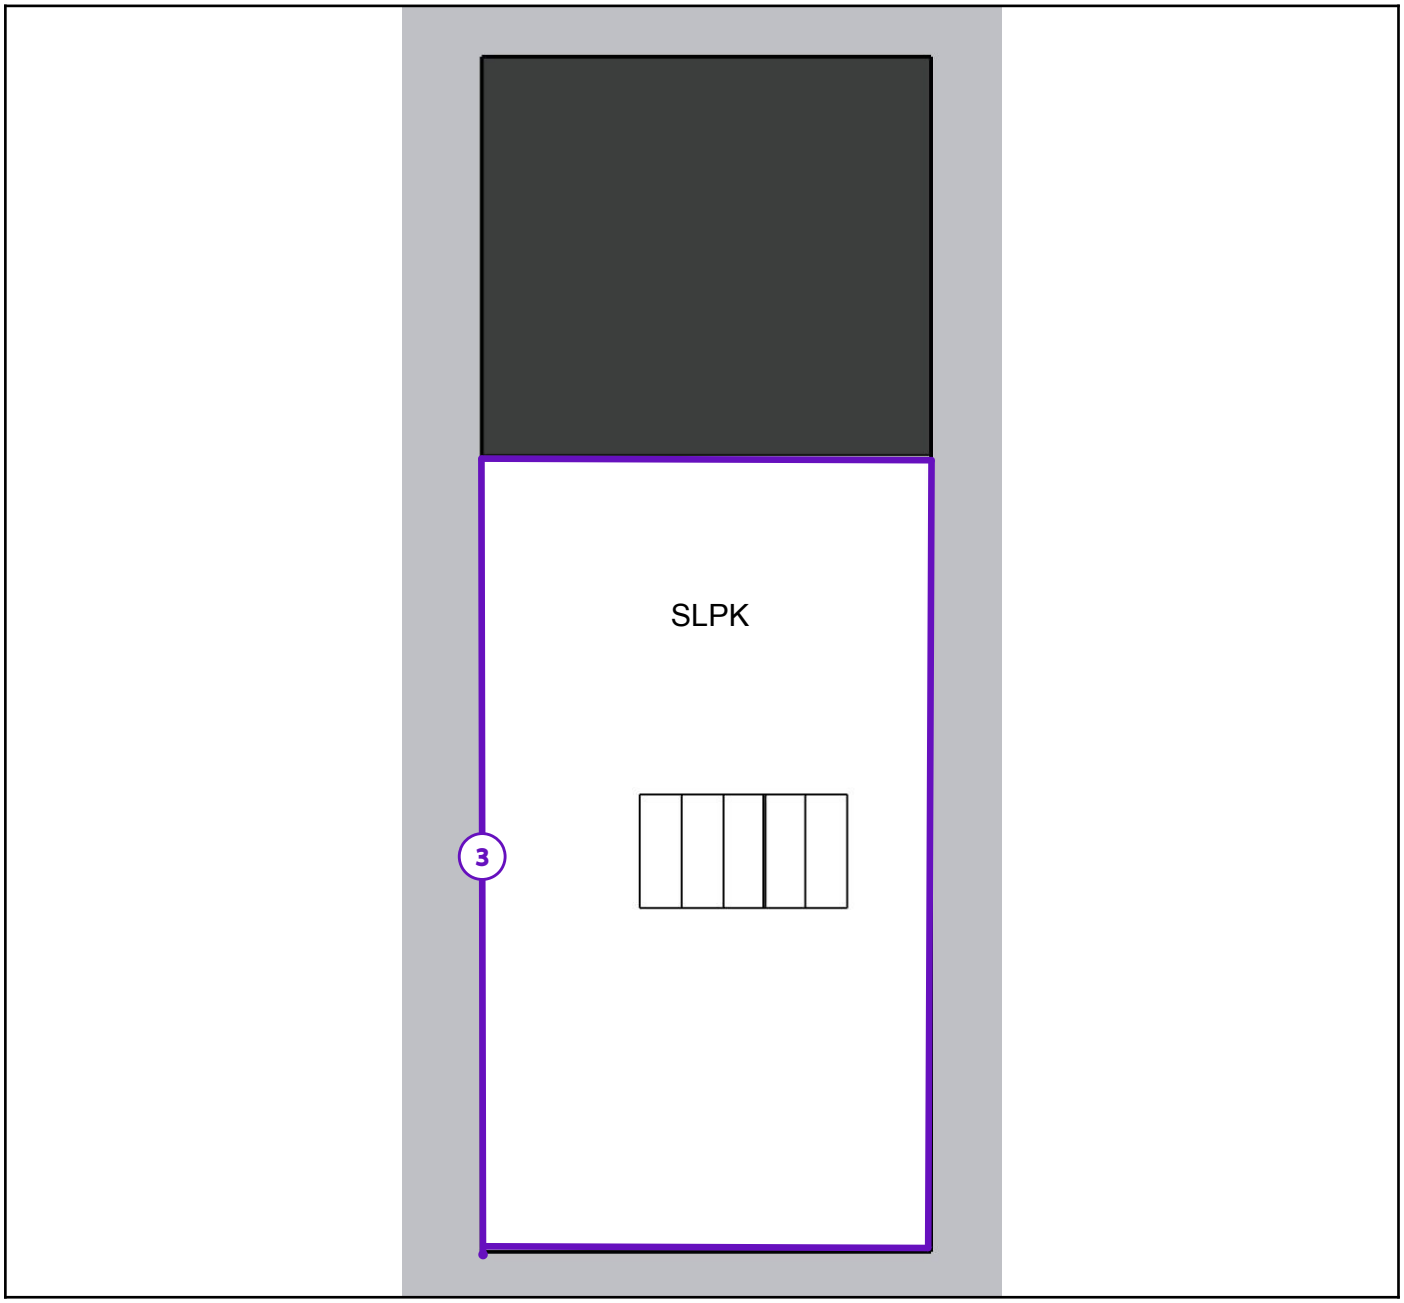
Plan 1.13: Verdiep +2 (valse wanden)

Beschrijving	Type	Actie
3. Valse wanden/voorzetwanden	Advies	-

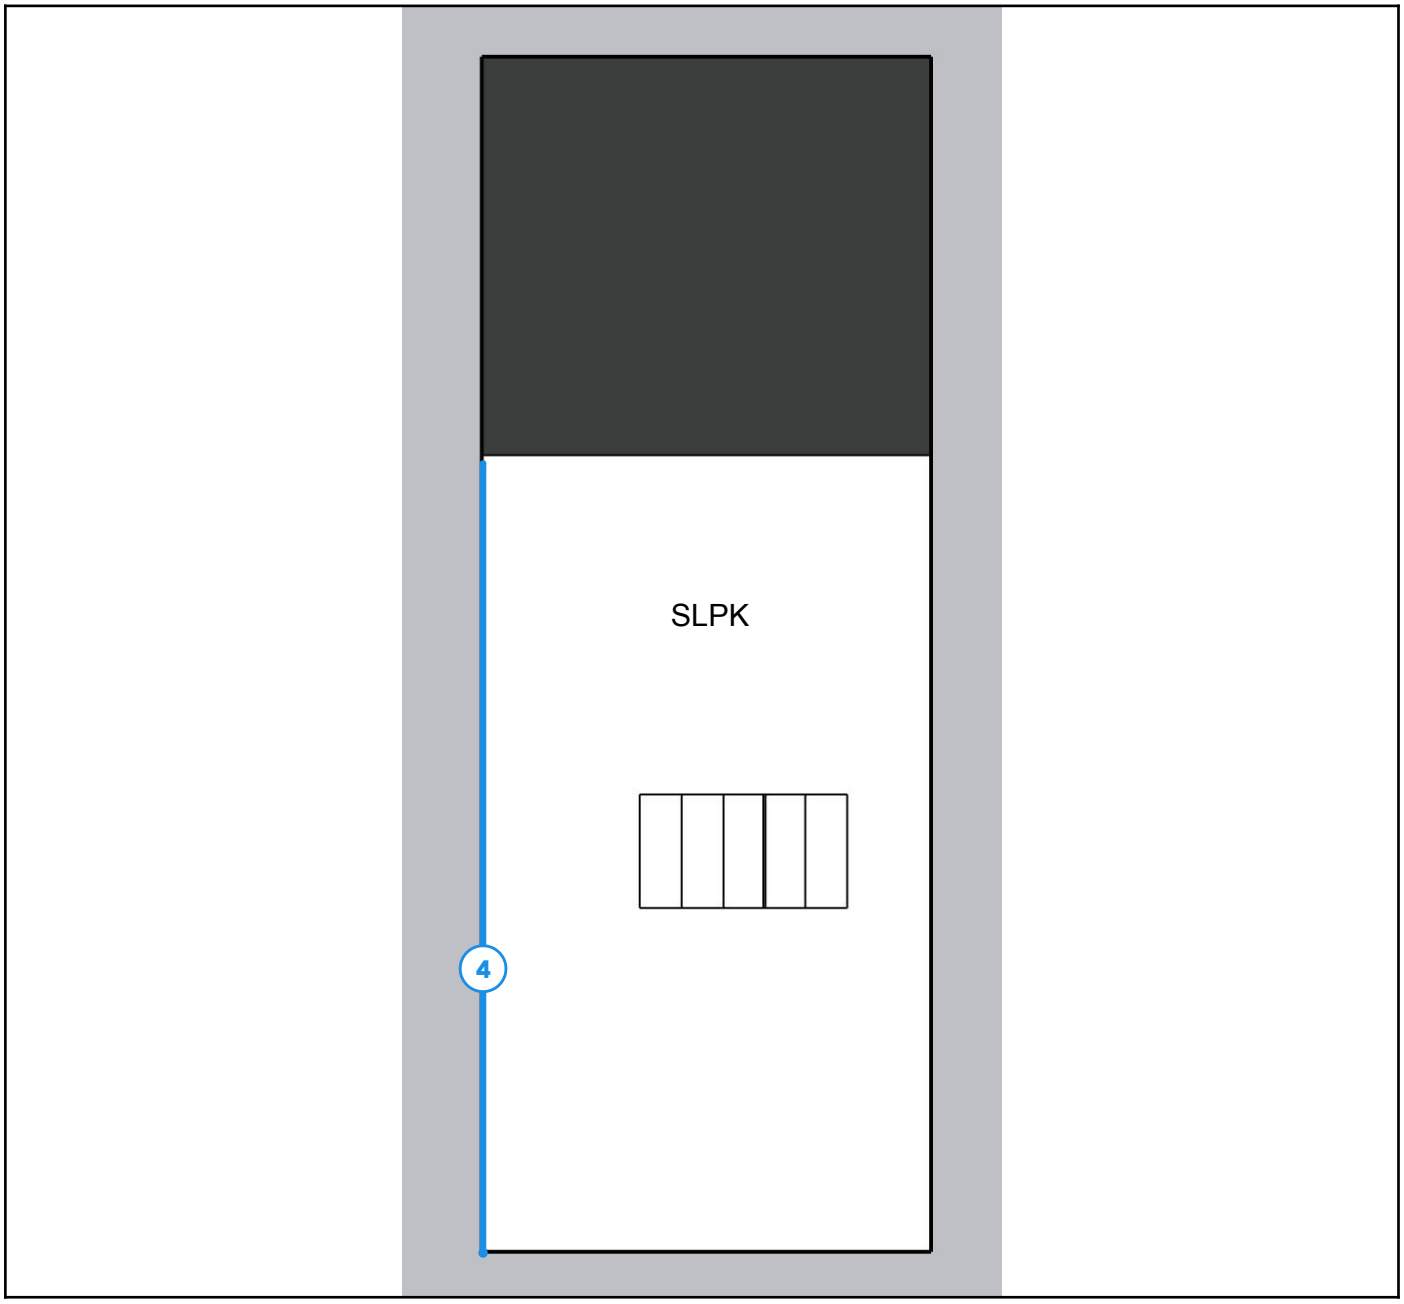
Plan 1.14: Verdiep +2 (pleister wanden)

Beschrijving	Type	Actie
4. Pleisterwerk wanden	Geen asbest	-

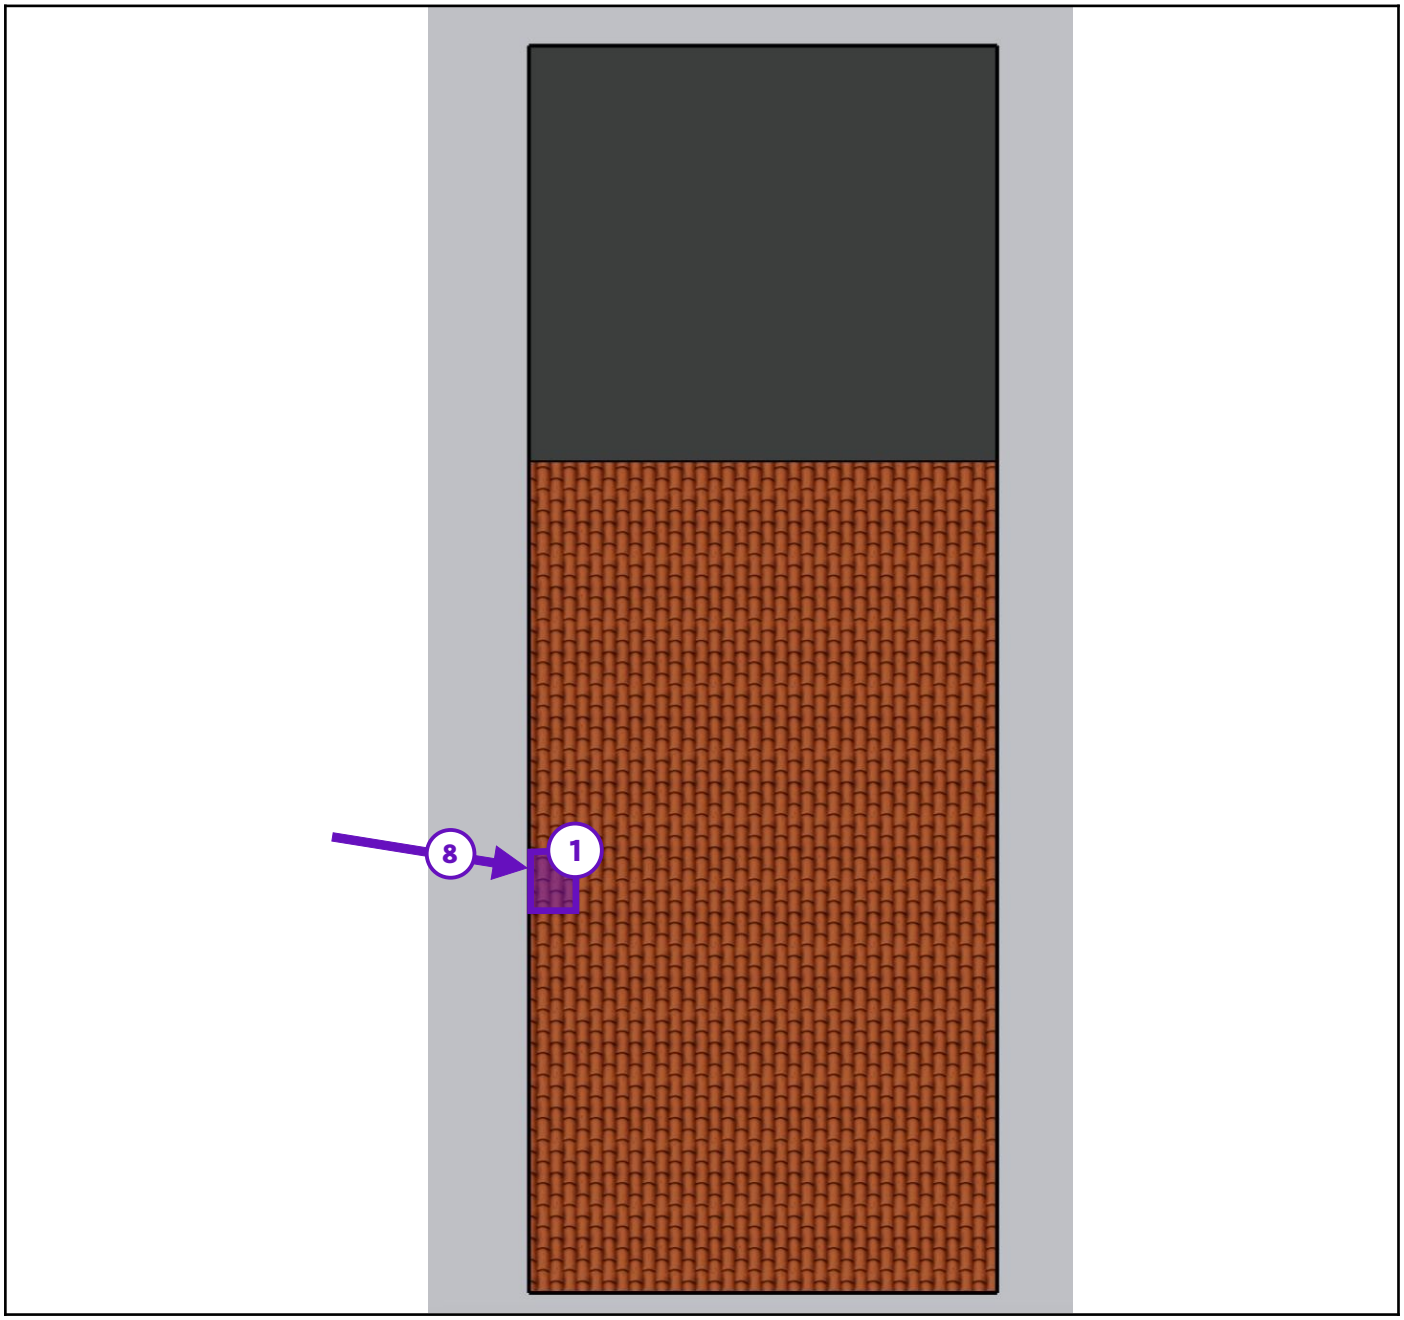
Plan 1.15: Dakenplan

Beschrijving	Type	Actie
1. Cementering schouw	Beperking	-
8. Rookgaskanaal (kachel)	Overige ruimte of materiaal	-

Fiche 1: Cementering schouw

Reden: Het te onderzoeken materiaal situeert zich hoger dan 3,50 m te rekenen vanaf een veilige ondergrond

Uitleg van de asbestdeskundige: Toepassingen op een hoogte van meer dan 350cm vanaf een veilige ondergrond, maken geen deel uit van de te onderzoeken toepassingen in het kader van een niet-destructief asbestinventarisattest.

Hierdoor is het materiaal automatisch asbestVERDACHT. Gelieve dit verder te laten onderzoeken.
