Asbestinventarisattest

Steenstraat 99, 9500 Geraardsbergen

Attestnummer : **20260929-000177.000**
Uitgegeven op : **29.09.2026**
Geldig tot : **Onbeperkt** (tenzij de toestand wijzigt)

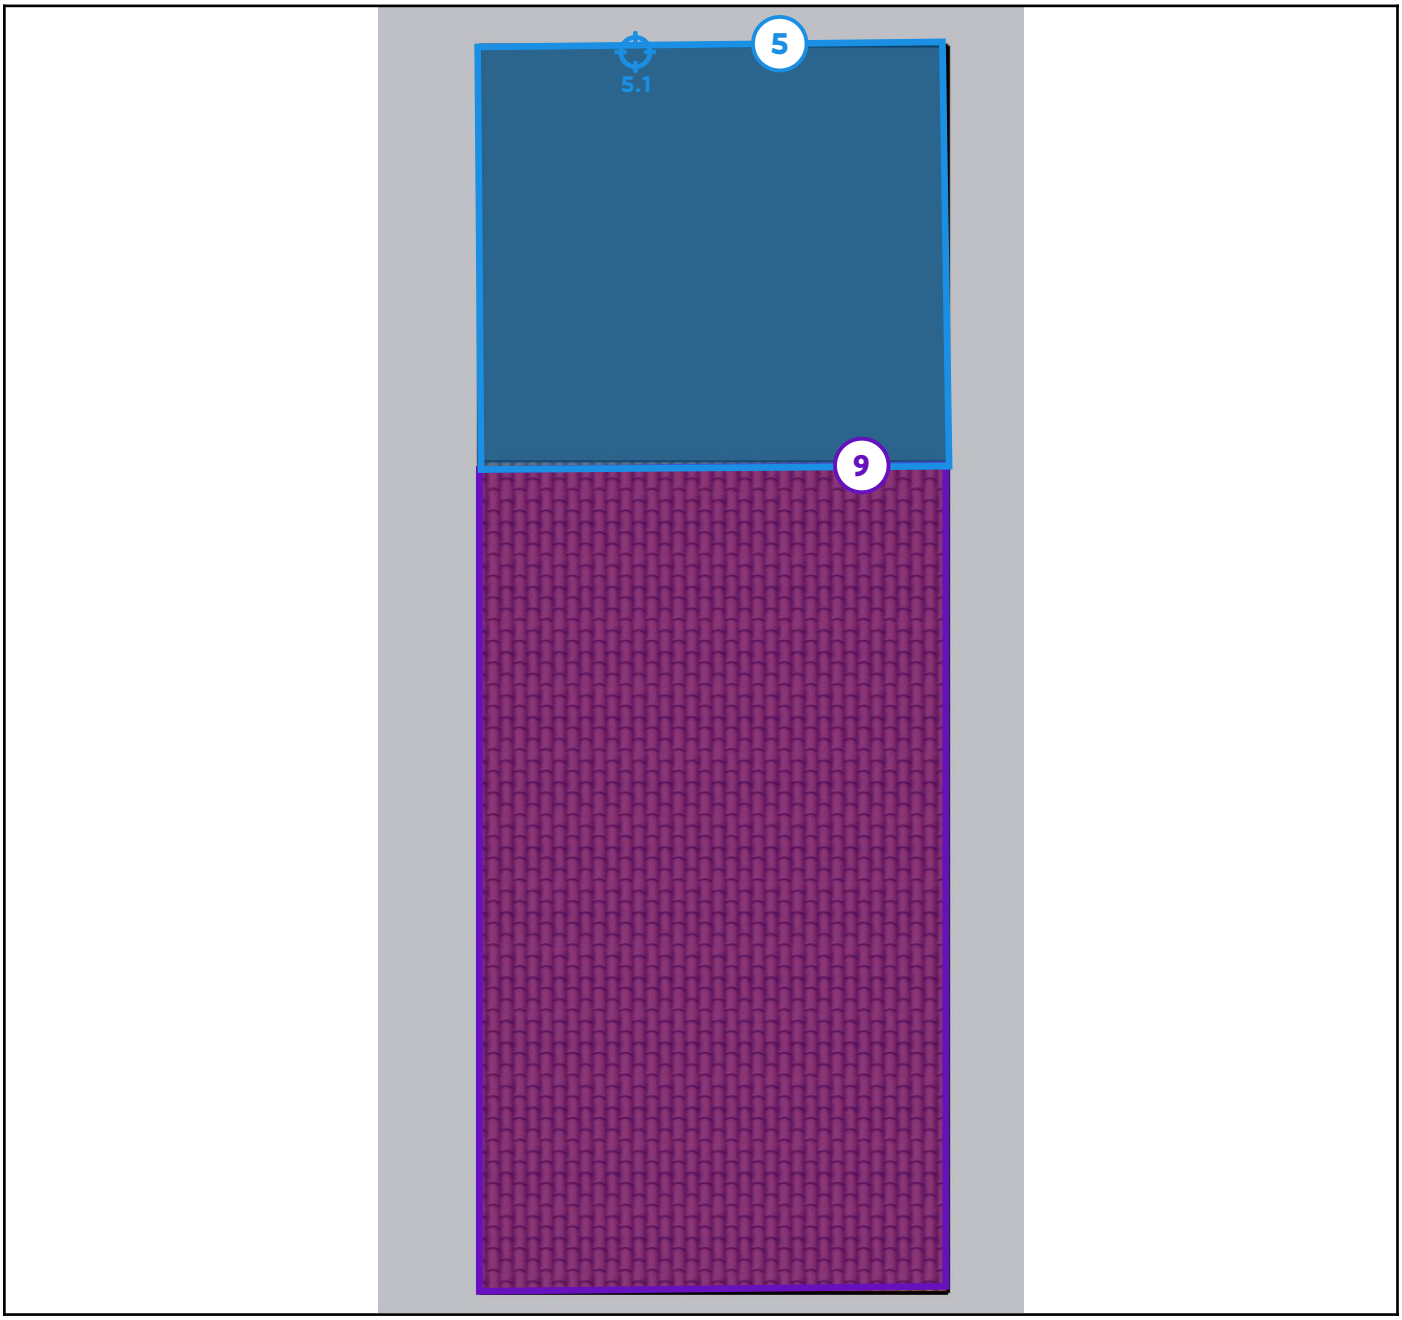
Plan 1.16: Dakenplan (dakbedekking)

Beschrijving	Type	Actie
5. Roofing plat dak	Geen asbest	-
5.1 Code: M3	Puntmonster	-
9. Dakpannen hellend dak	Overige ruimte of materiaal	-

#	Type	Referentie	Resultaat
5.1	Puntmonster	M3	Geen asbest

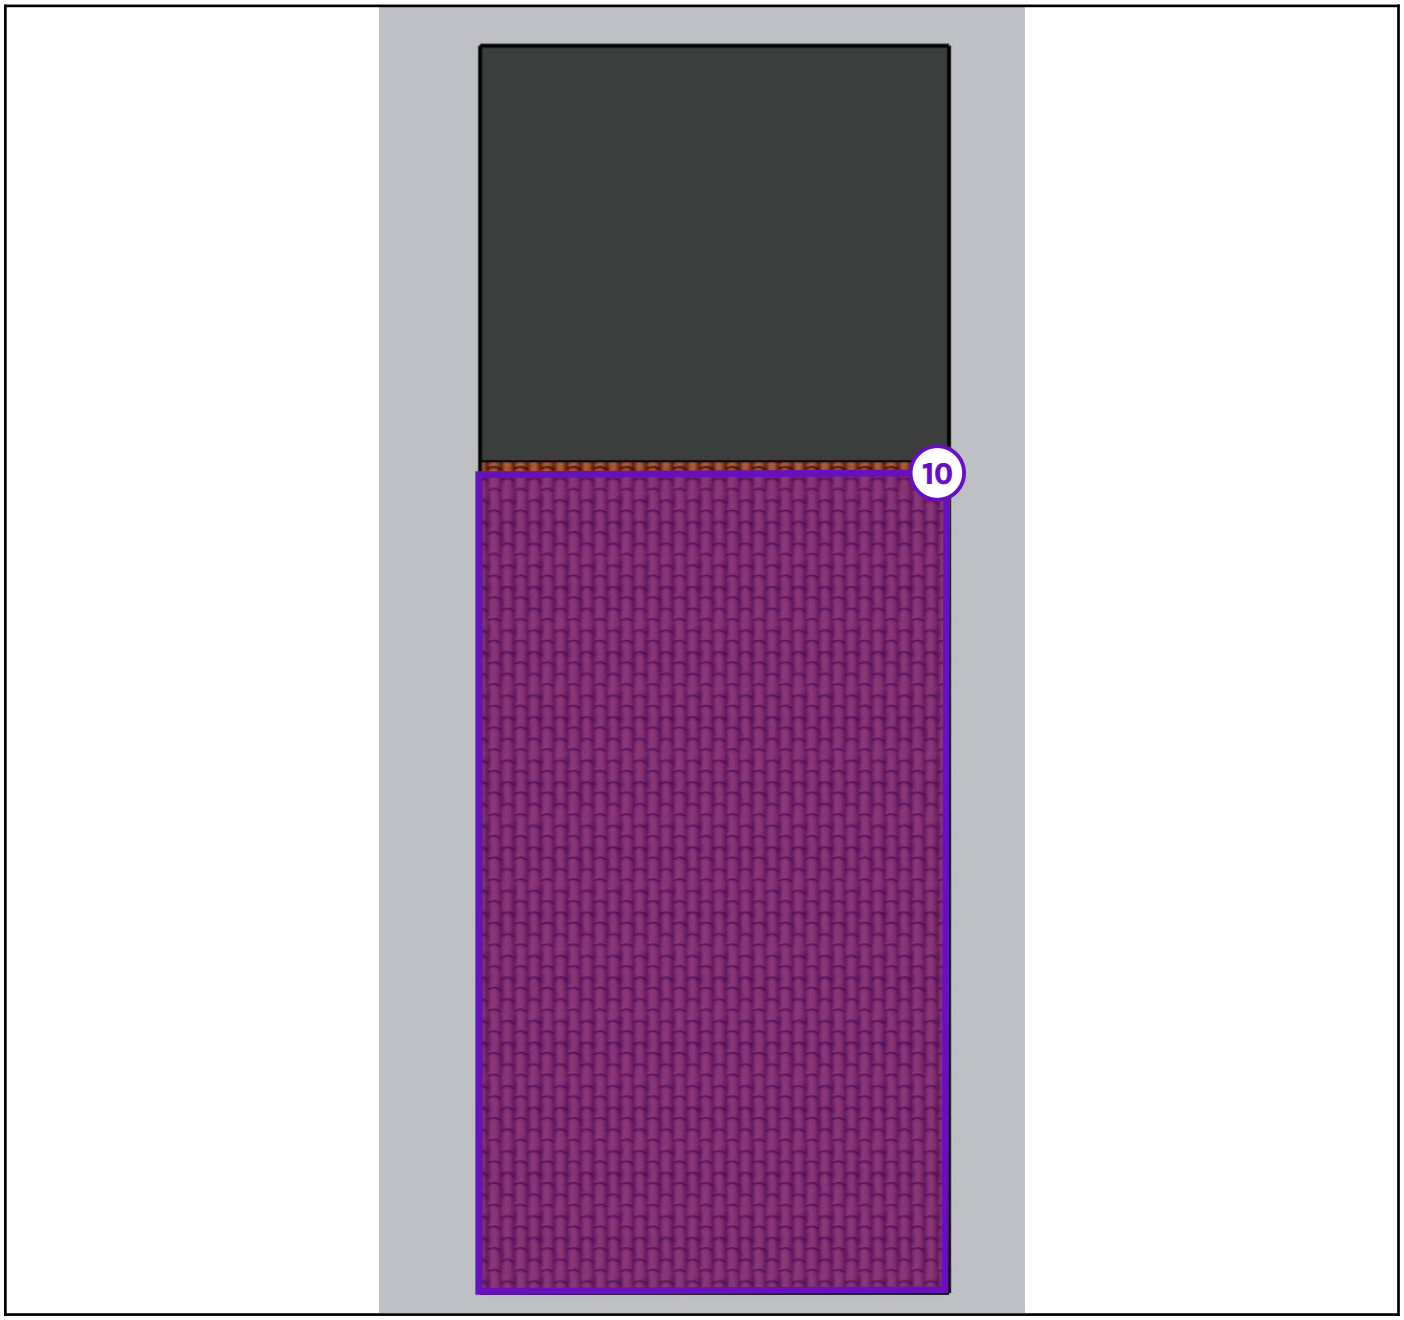
Plan 1.17: Dakenplan (onderdak)

Beschrijving	Type	Actie
10. Onderdak hellend dak	Overige ruimte of materiaal	-

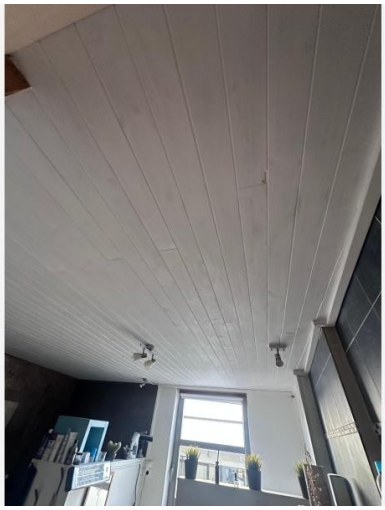
Fiche 2: Plafonds uit niet asbestverdacht materiaal

De plafonds zijn gemaakt van niet-asbestverdachte materialen (bijvoorbeeld laminaat, gyproc, ...), deze toepassingen zijn niet asbestverdacht. We hebben echter niet kunnen vaststellen of er mogelijk asbestverdachte of asbesthoudende materialen achter deze toepassingen aanwezig zijn. Bij renovatie of sloop is het aangeraden om een destructief onderzoek te laten uitvoeren van deze toepassingen.

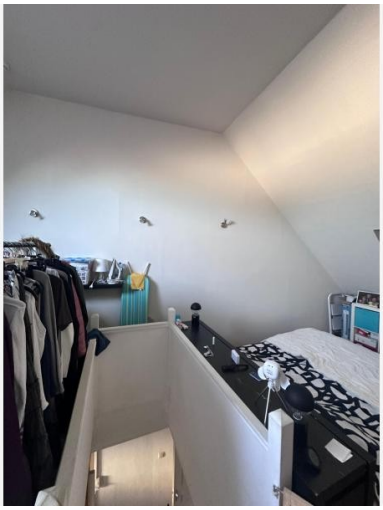
Fiche 3: Valse wanden/voorzetwanden

Er werden voorzetwanden (valse muren) aangebracht. Als deskundige kan ik geen uitspraak doen over eventuele asbestverdachte toepassingen die aanwezig zijn of verborgen zitten achter de voorzetwanden. Bij renovaties, sloop of verbouwingen is het aan te raden een destructieve asbestinventaris op te stellen voor deze ruimtes.

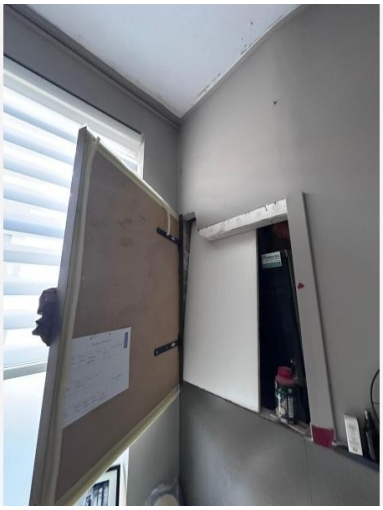
Fiche 4: Pleisterwerk wanden

Geen asbest

#	Type	Referentie	Resultaat
4.1	Mengmonster	M1	Geen asbest

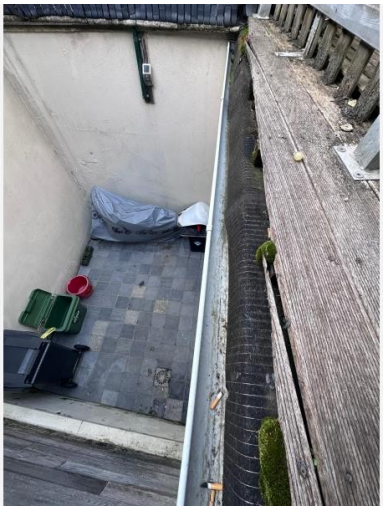
Fiche 5: Roofing plat dak

Geen asbest

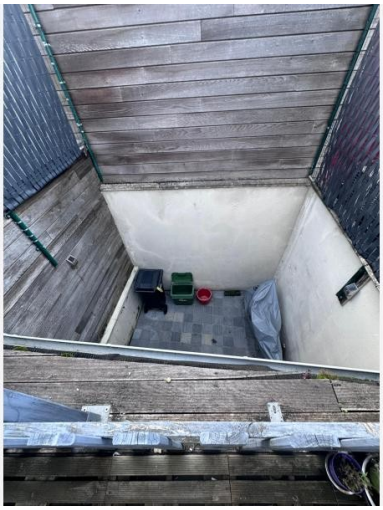
Fiche 7: Crépi/onderliggende lagen muren koer

Geen asbest

#	Type	Referentie	Resultaat
7.1	Mengmonster	M4	Geen asbest
