# Asbestinventarisattest

Mouriaulaan 4, 2570 Duffel

Attestnummer : **20261102-000590.000**
Uitgegeven op : **02.11.2026**
Geldig tot : **02.11.2031**

## Niet-asbestveilig

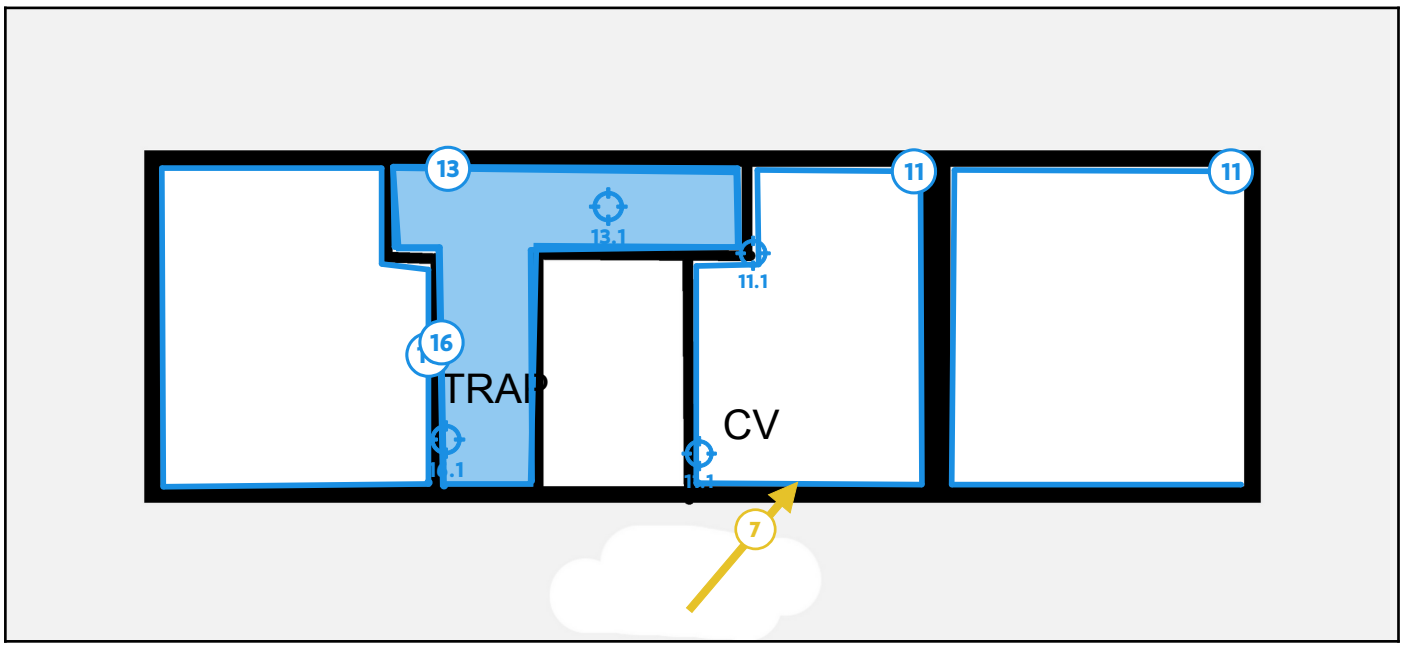
# Plan 1.1: Hoofdgebouw plan kelder

| Beschrijving | Type | Actie |
|---|---|---|
| 7. Elektro | Asbestmateriaal | Zorgvuldig beheren |

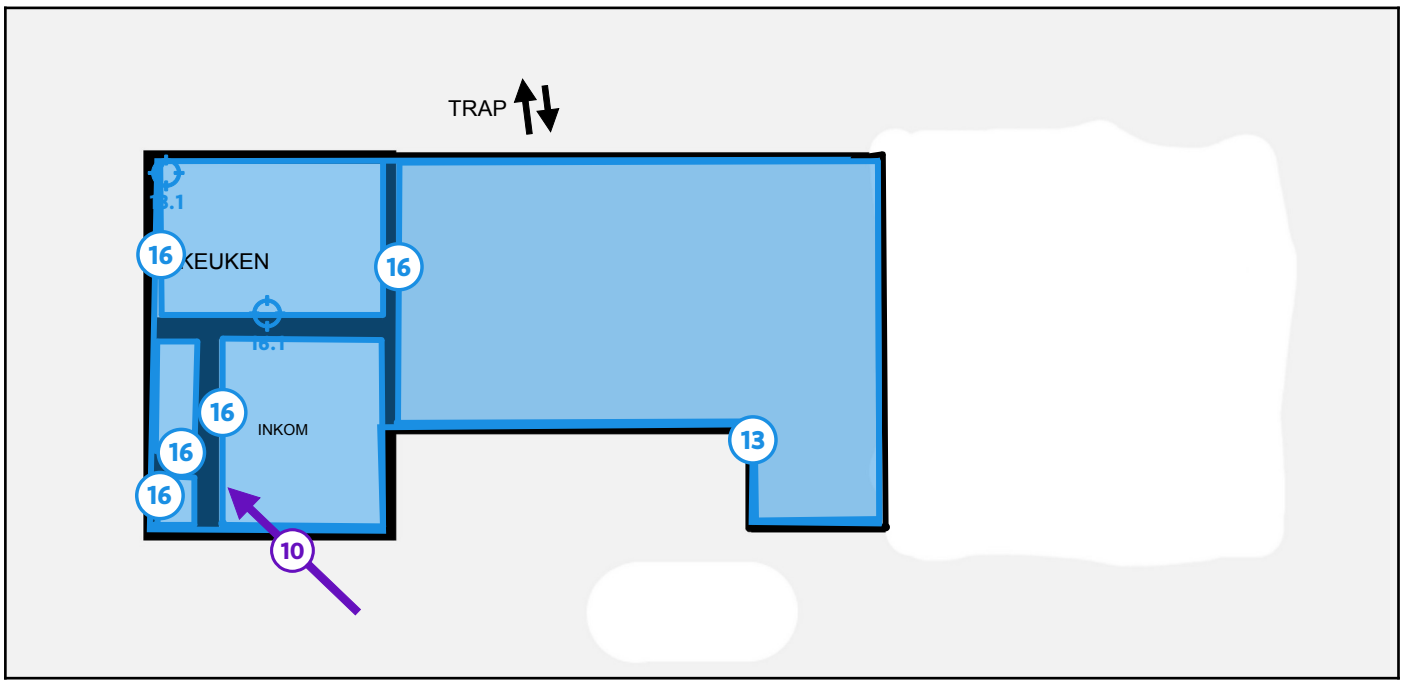
# Plan 1.2: Hoofdgebouw plan gelijkvloers

| Beschrijving | Type | Actie |
|---|---|---|
| 10. Radiatoren | Advies | - |

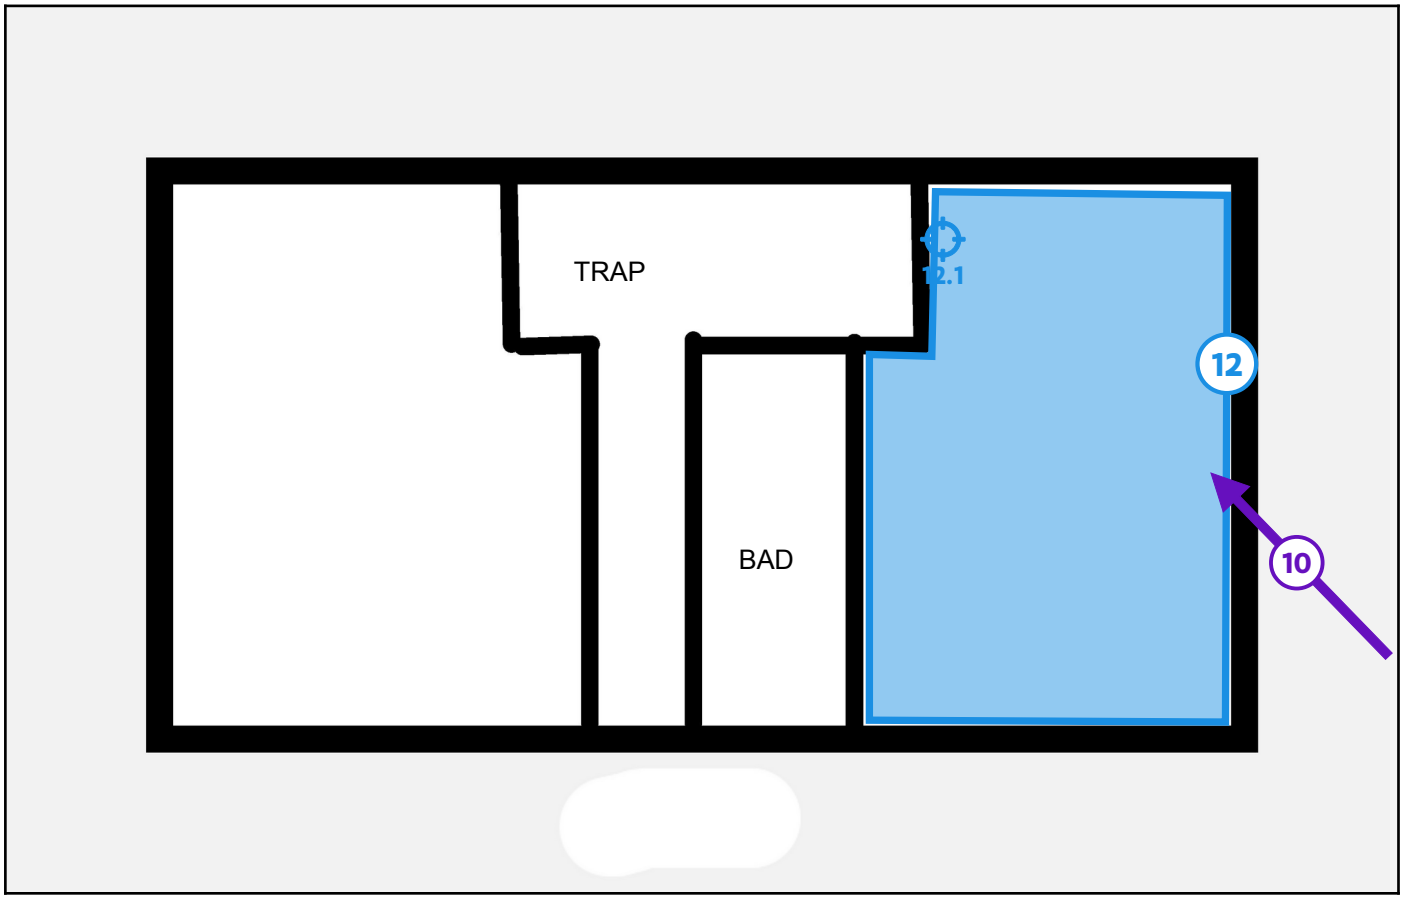
# Plan 1.3: Hoofdgebouw plan 1ste verdieping

| Beschrijving | Type | Actie |
|---|---|---|
| 10. Radiatoren | Advies | - |
| 12. Vloerzeil 1ste verdieping | Geen asbest | - |

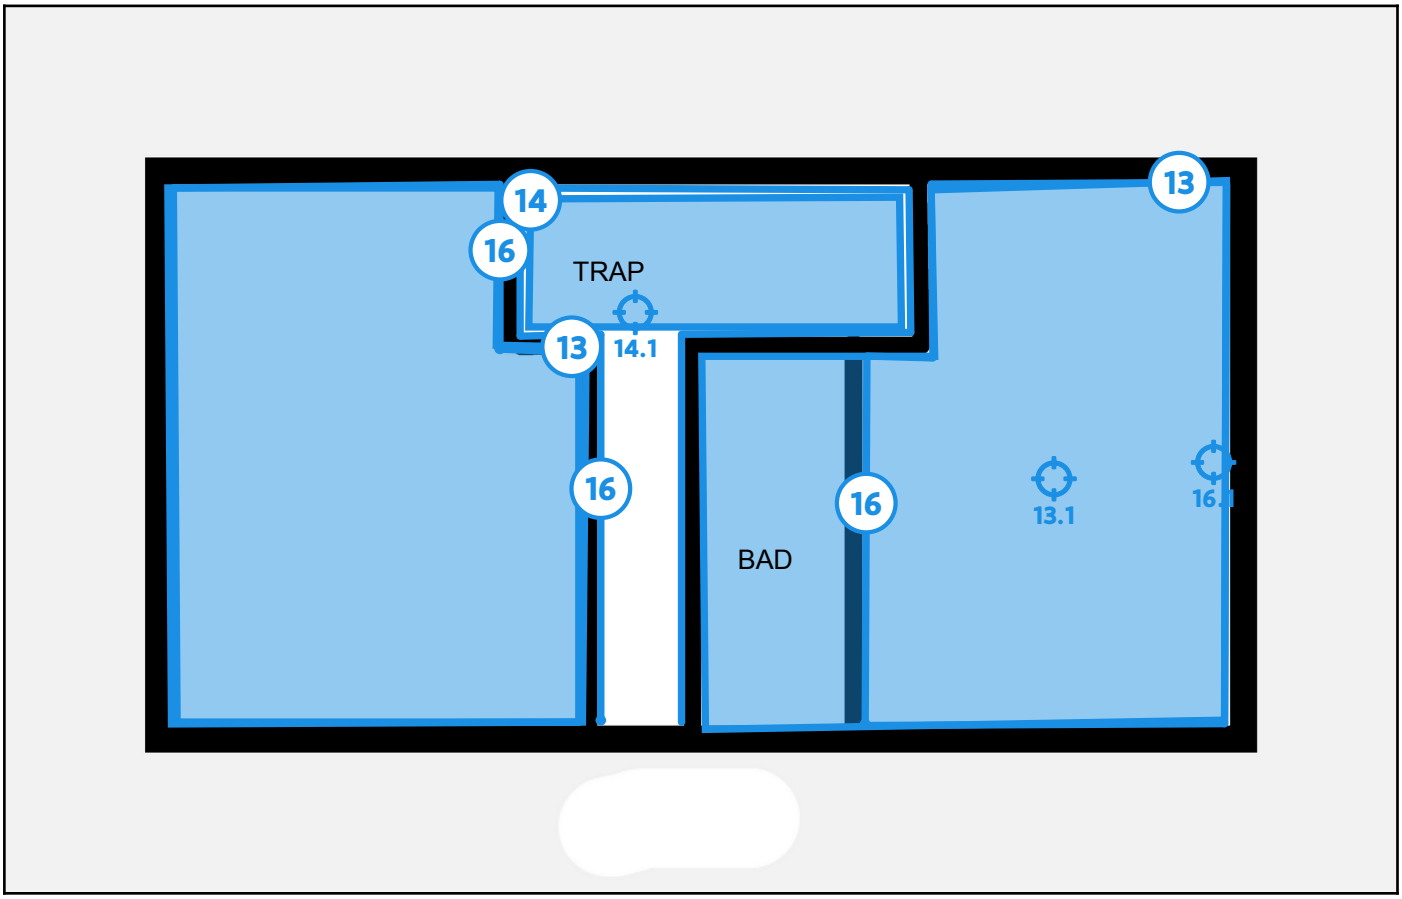
# Plan 1.4: Hoofdgebouw plan 1ste verdieping

| Beschrijving | Type | Actie |
|---|---|---|
| 13. Pleisterwerk plafonds | Geen asbest | - |
| 14. Vinyltegel 1ste verdieping | Geen asbest | - |
| 16. Pleisterwerk muren | Geen asbest | - |

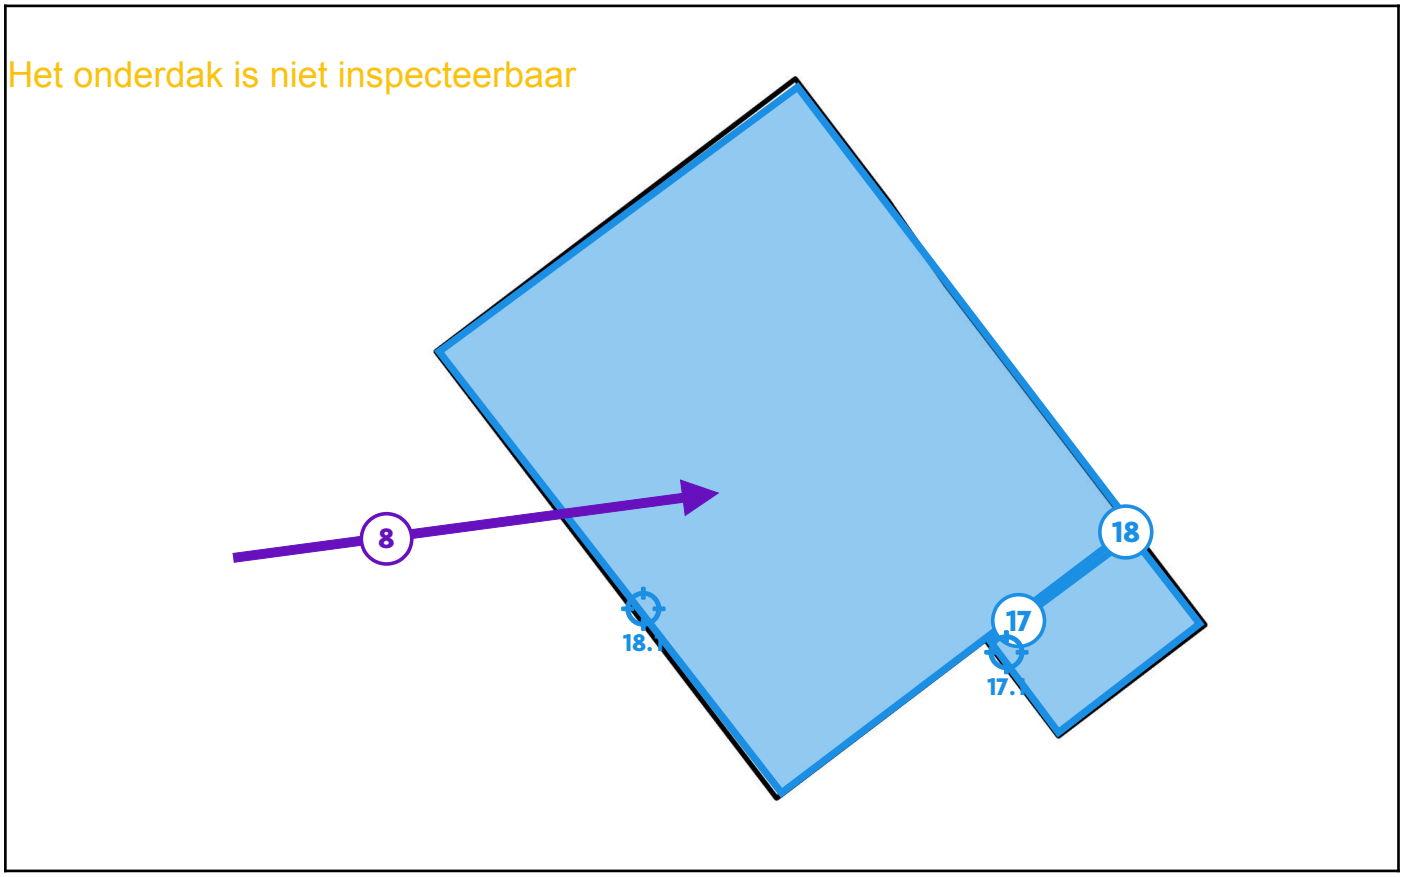
# Plan 1.5: Hoofdgebouw plan daken

| Beschrijving | Type | Actie |
|---|---|---|
| 8. Schoorsteen | Beperking | - |
| 9. Onderdak hoofdgebouw | Beperking | - |
| 17. Plat dak roofing | Geen asbest | - |
| 18. Dak hoofdgebouw | Geen asbest | - |

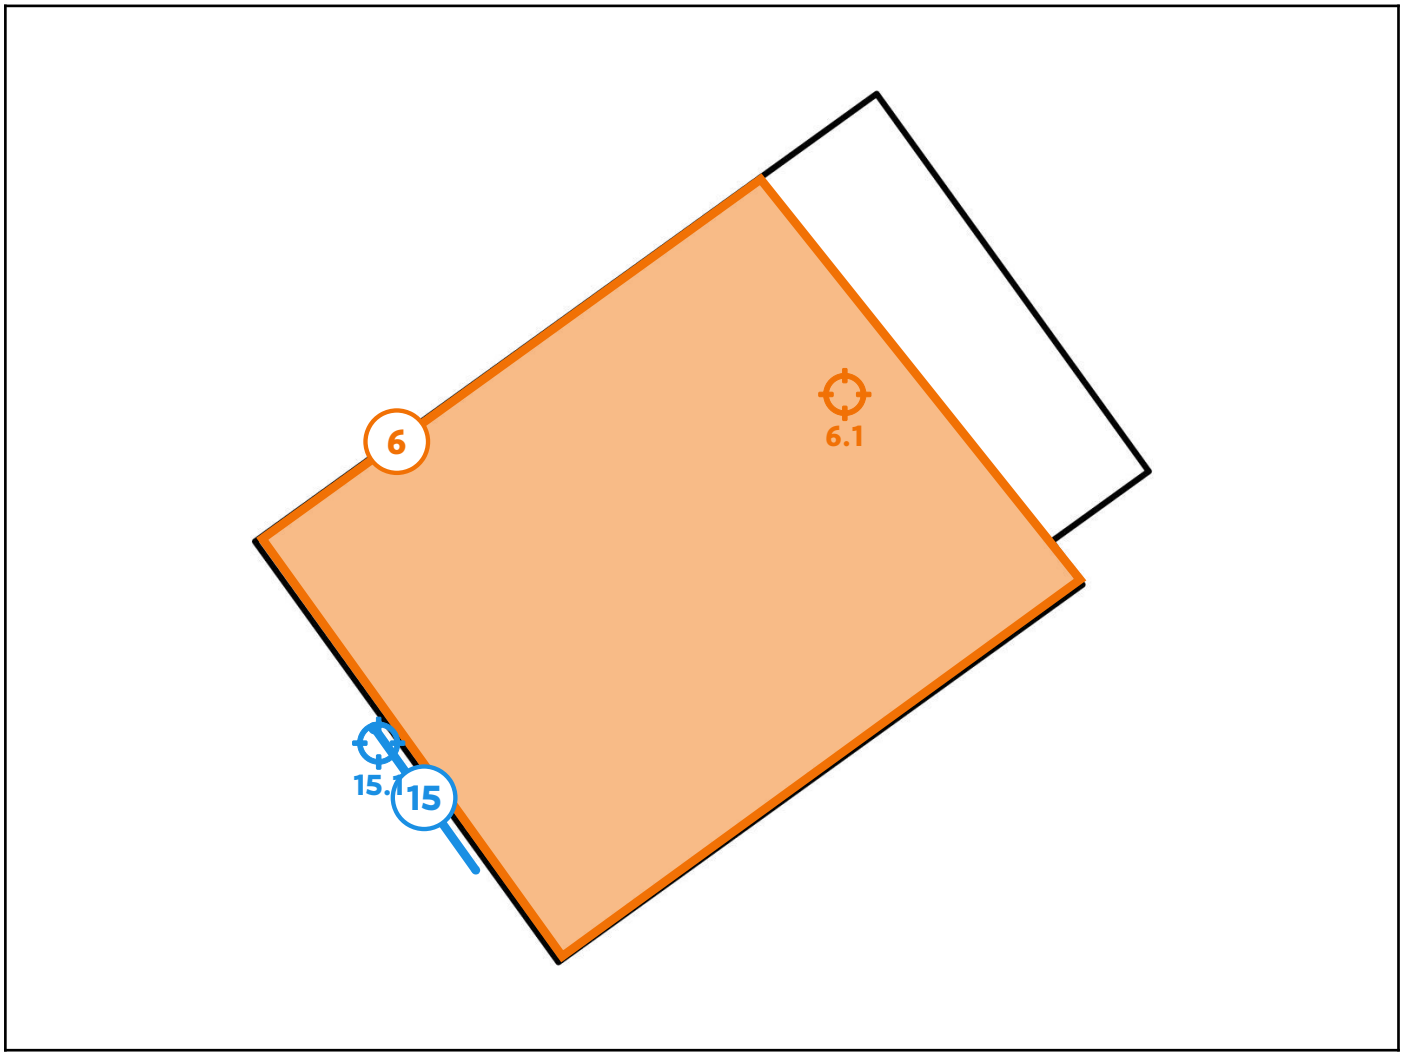
# Plan 2.1: Bijgebouw plan

| Beschrijving | Type | Actie |
|---|---|---|
| 6. Onderdak tuinhuis | Asbestmateriaal | Verwijderen |
| 6.1 Code: MM08 | Puntmonster | - |

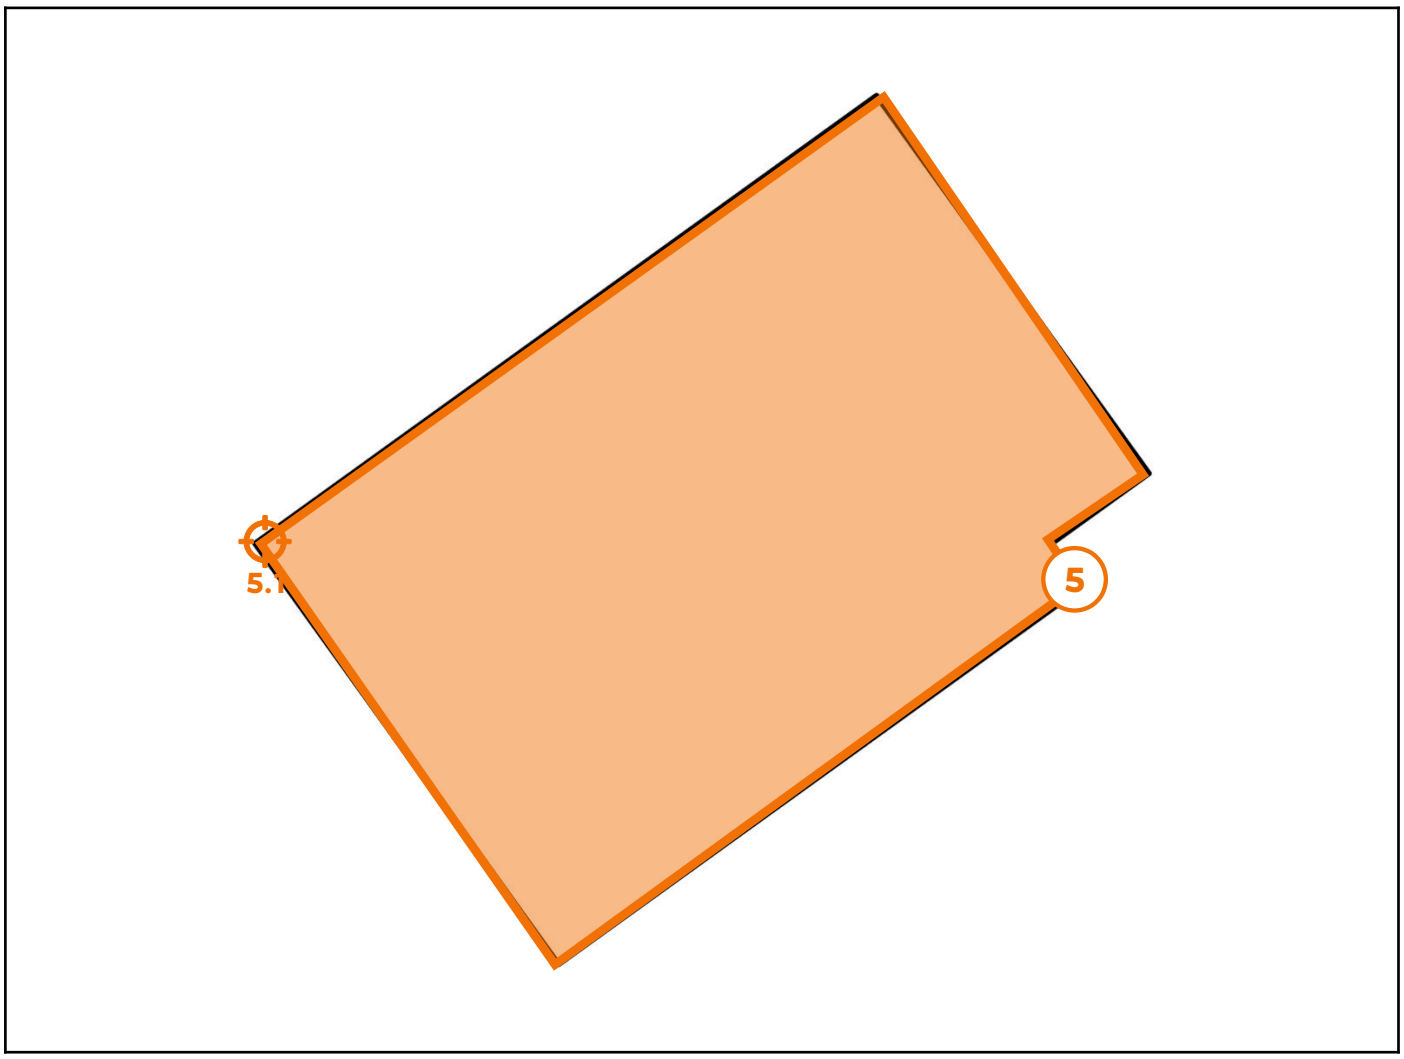
# Plan 2.2: Bijgebouw plan dak

| Beschrijving | Type | Actie |
|---|---|---|
| 5. Dak tuinhuis | Asbestmateriaal | Verwijderen |
| 5.1 Code: MM06 | Puntmonster | - |
