Asbestinventarisattest

Jozef Van Esschestraat 35, 2860 Sint-Katelijne-Waver

Attestnummer : **20260602-000167.000**
Uitgegeven op : **02.06.2026**
Geldig tot : **Onbeperkt** (tenzij de toestand wijzigt)

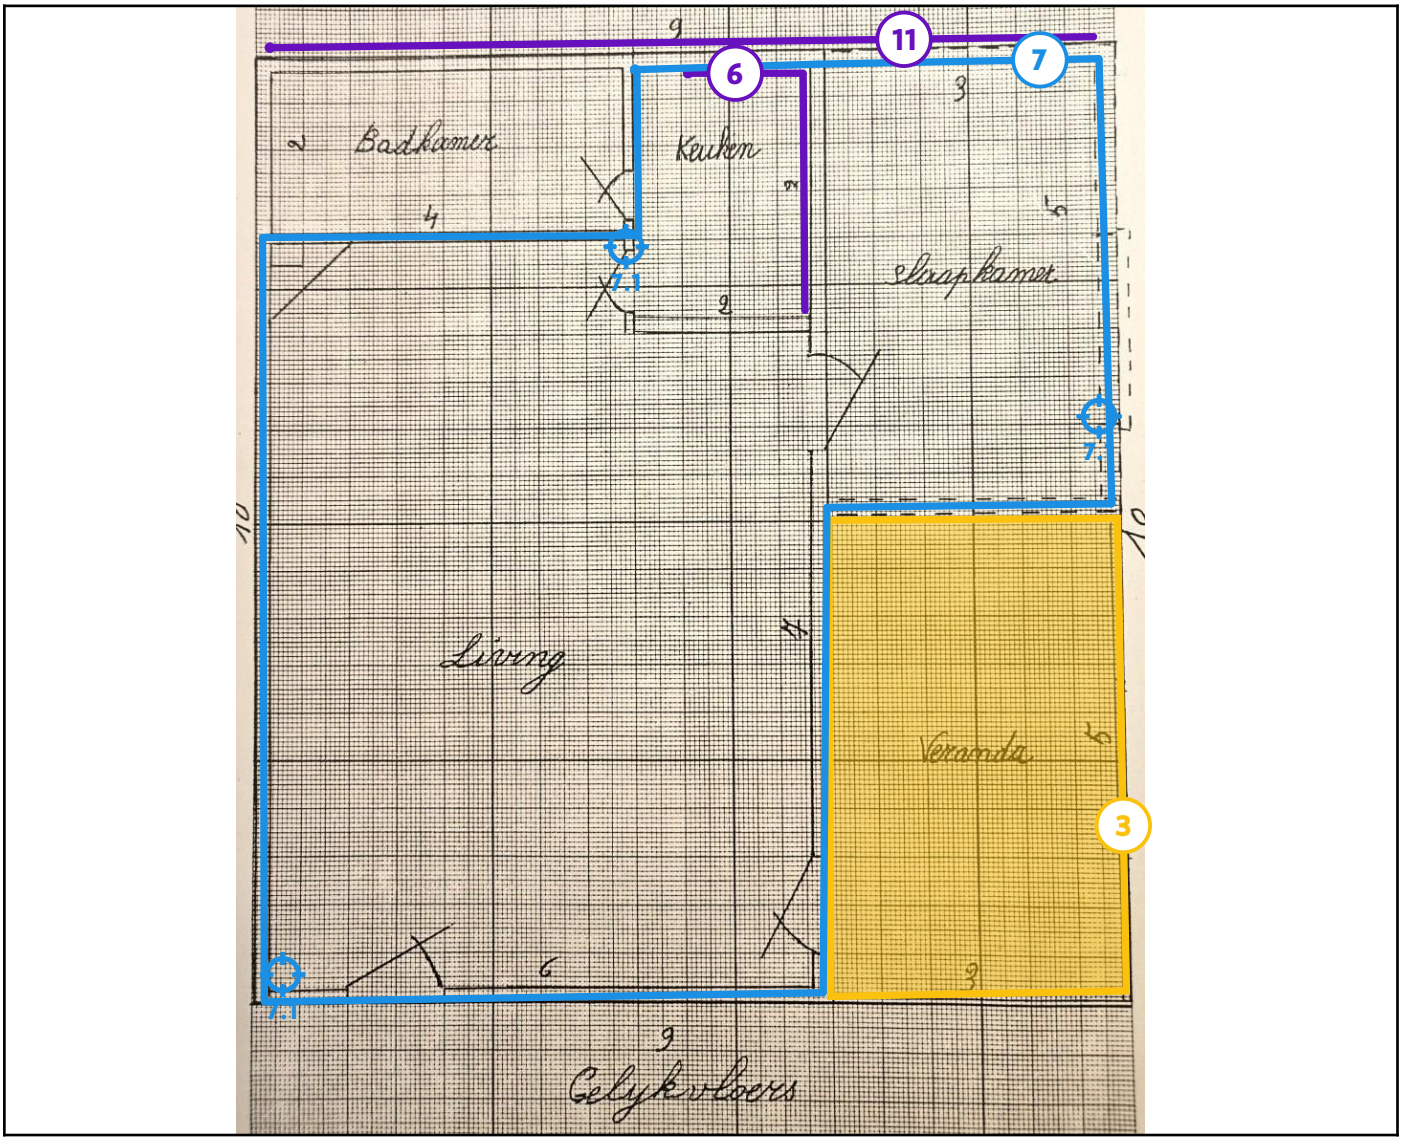
Plan 1.1: Gelijkvloers

Beschrijving	Type	Actie
3. Tuinkamer/veranda	Uitsluiting	-
6. Faiencetegels (lijm)	Advies	-
7. Pleisterwerk wanden	Geen asbest	-
7.1 Code: 1	Mengmonster	-
11. Crepi achtergevel	Overige ruimte of materiaal	-

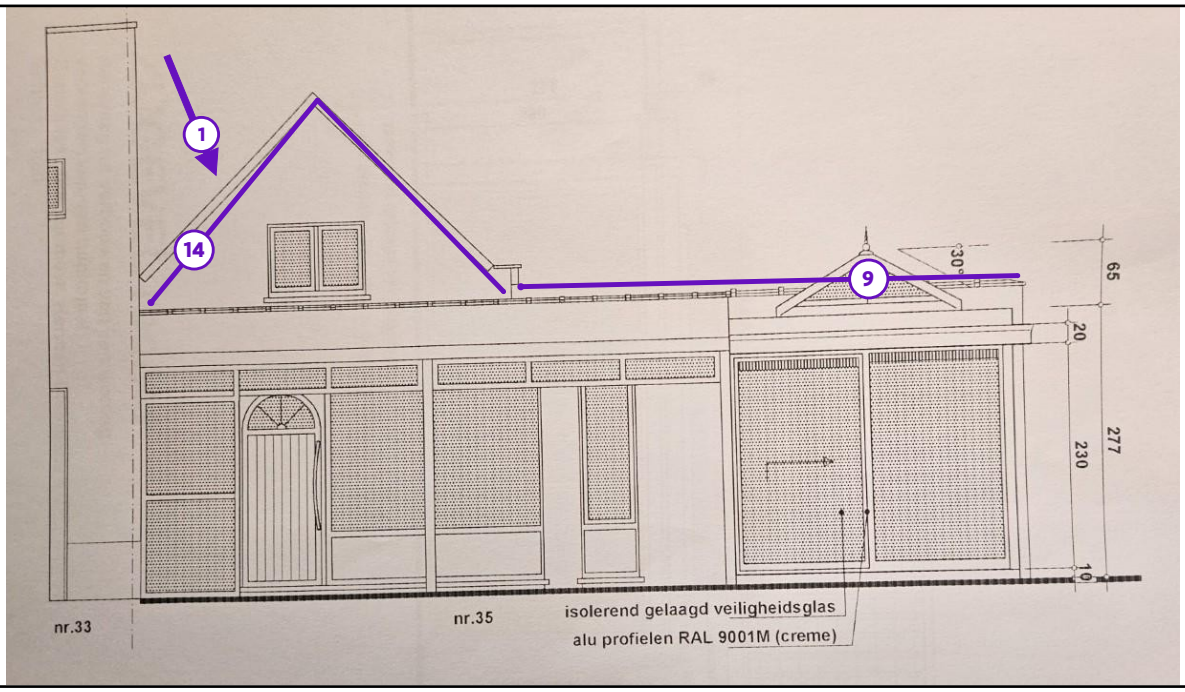
Plan 1.3: Voorgevel

Beschrijving	Type	Actie
1. Schouw	Beperking	-
9. Dakbedekking plat dak (niet verdacht)	Overige ruimte of materiaal	-
14. Geen onderdak aangetroffen	Overige ruimte of materiaal	-

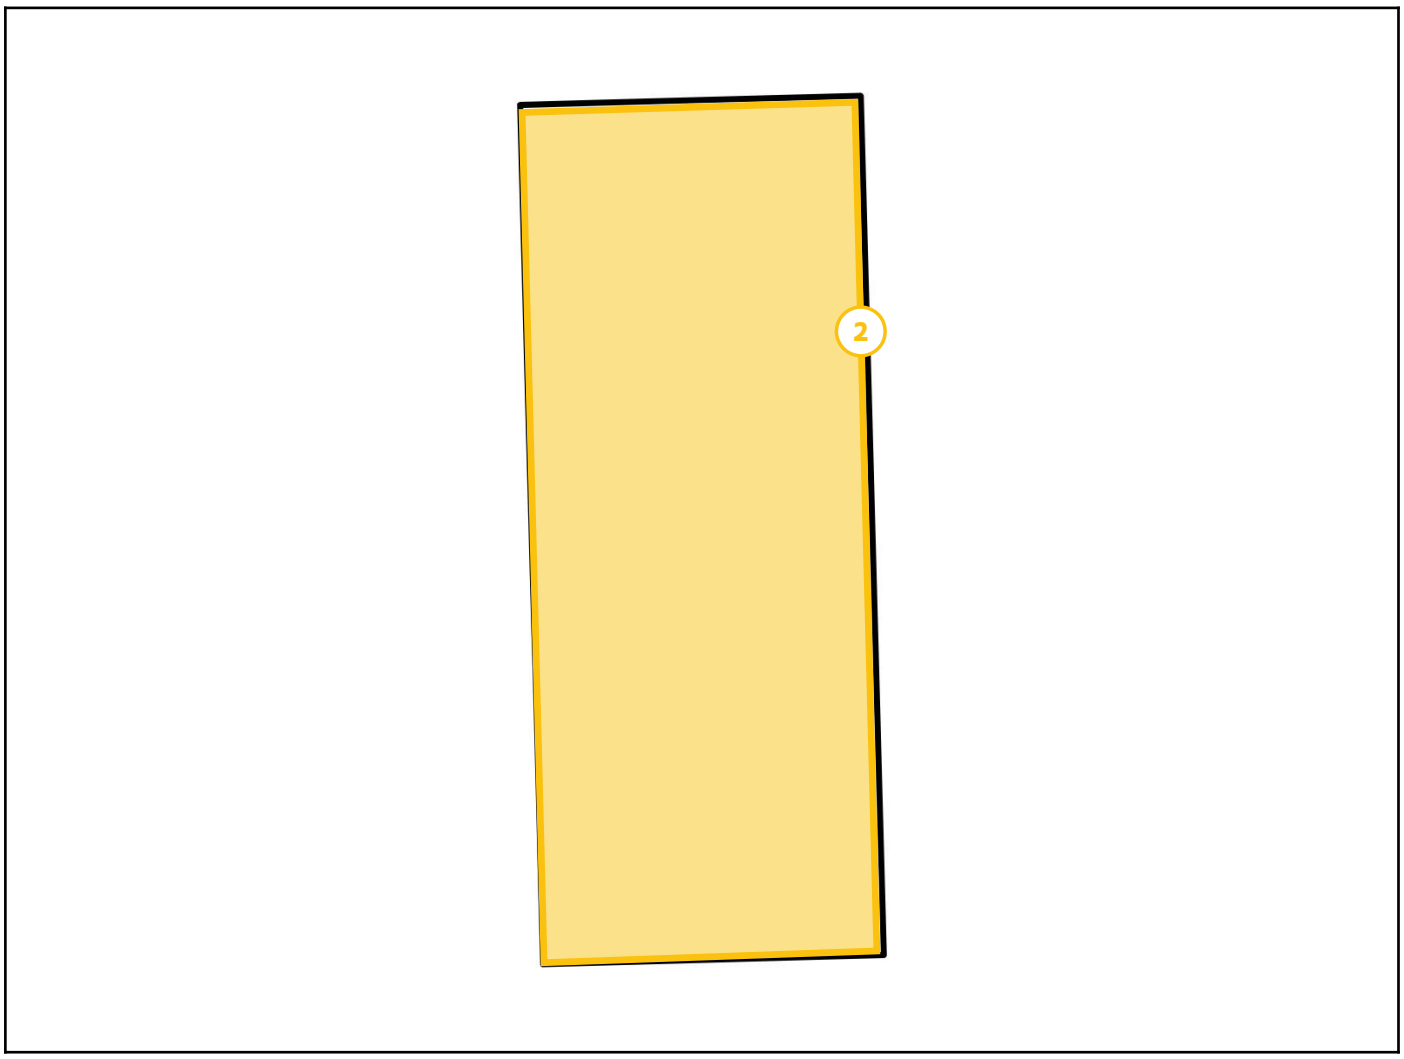
Plan 2.1: Afdak plan

Beschrijving	Type	Actie
2. Garage	Uitsluiting	-

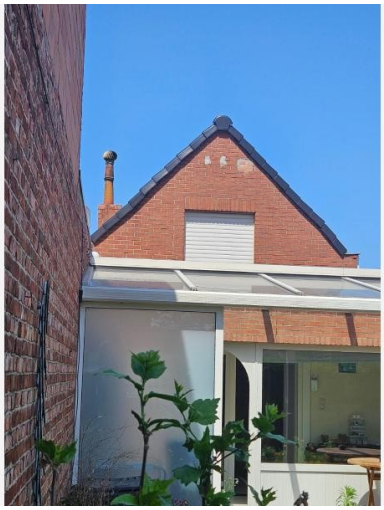
Fiche 1: Schouw

Tijdelijke beperking

Reden: Het te onderzoeken materiaal situeert zich hoger dan 3,50 m te rekenen vanaf een veilige ondergrond

Uitleg van de asbestdeskundige: De binnenkant van de schouw is niet waarneembaar. De schouw bevat binnenin mogelijk een asbestcement rookgaskanaal. Laat dit onderzoeken bij eventuele werken.

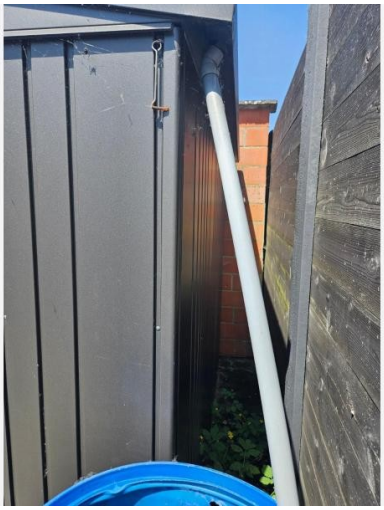
Fiche 5: Tuinhuis

Geen waarneembare asbestverdachte materialen aangetroffen.

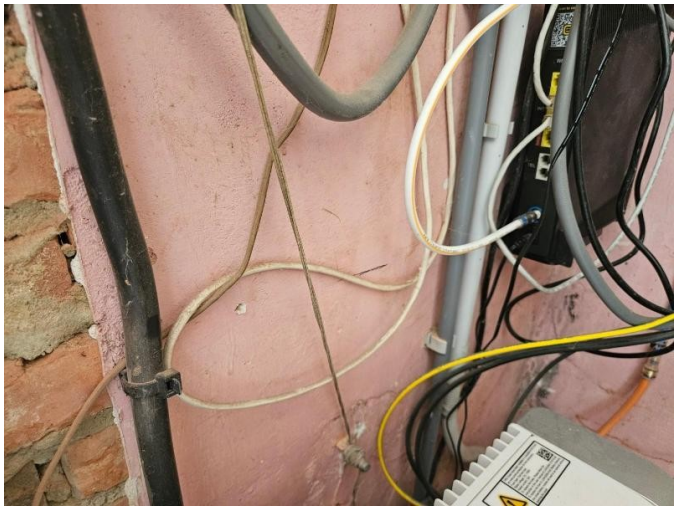
Fiche 7: Pleisterwerk wanden

Geen asbest

#	Type	Referentie	Resultaat
7.1	Mengmonster	1	Geen asbest
