Asbestinventarisattest

Tenderstraat 82, 2800 Mechelen

Attestnummer : **20260908-000449.000**
Uitgegeven op : **08.09.2026**
Geldig tot : **Onbeperkt** (tenzij de toestand wijzigt)

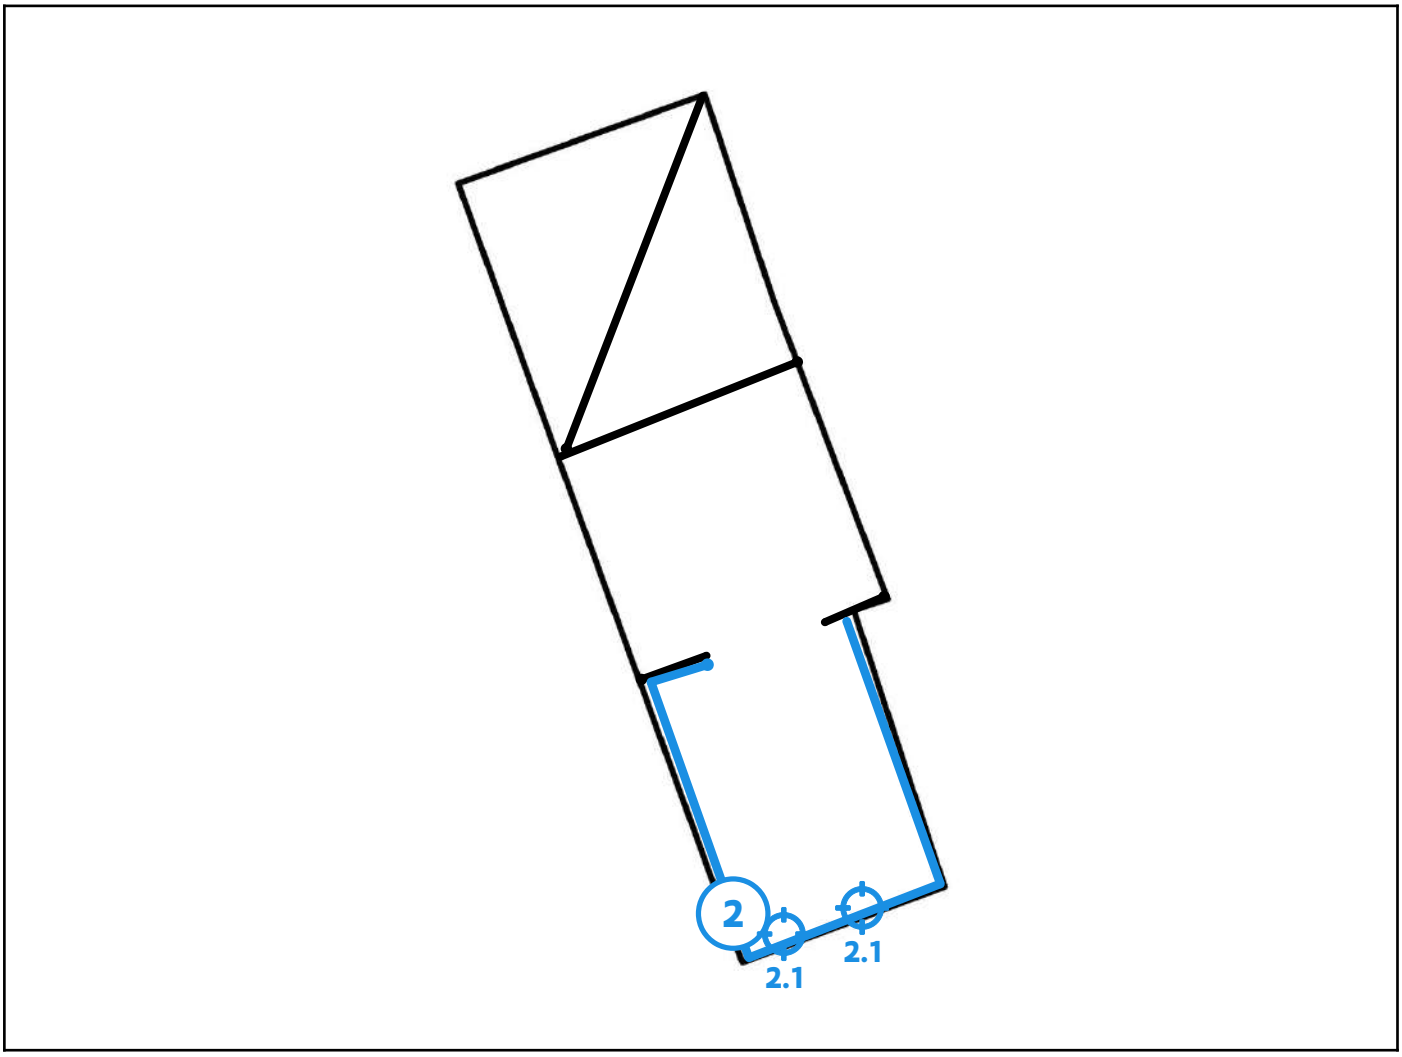
Plan 1.1: Hoofdgebouw plan kelder

Beschrijving	Type	Actie
2. Kelder cementering	Geen asbest	-
2.1 Code: MM01	Mengmonster	-

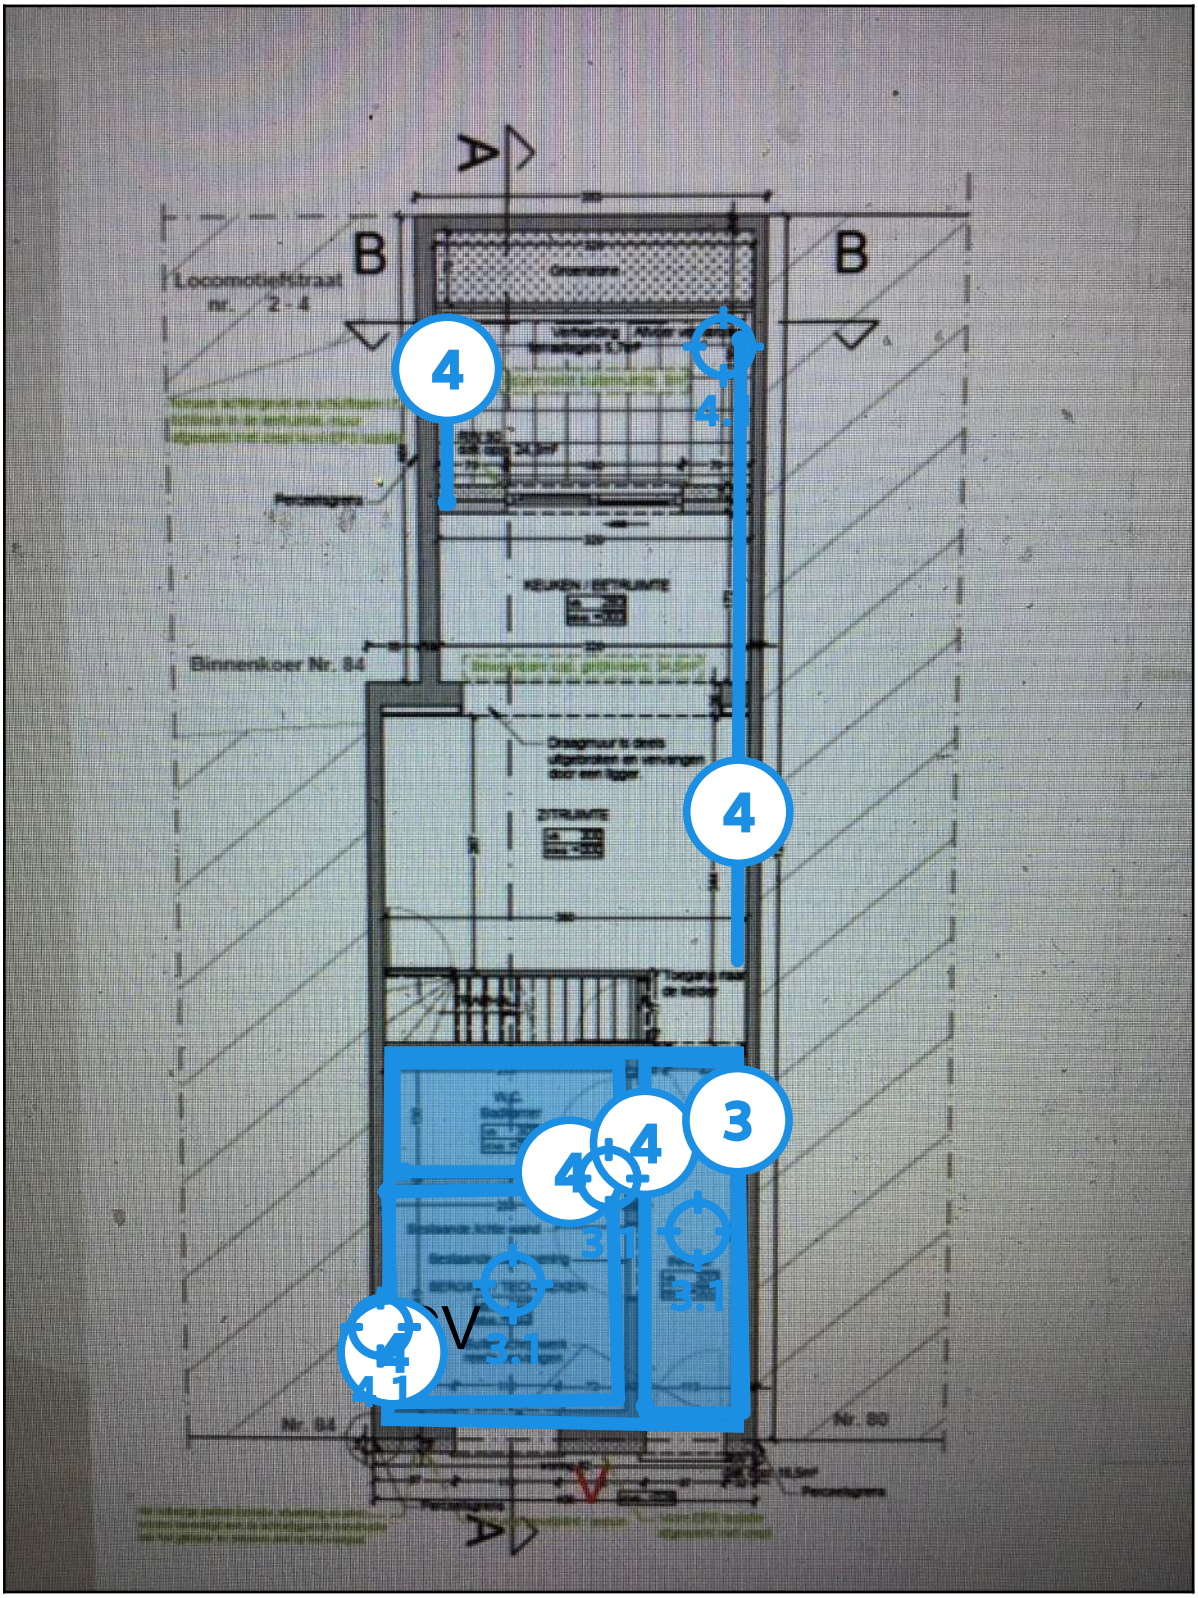
Plan 1.2: Hoofdgebouw plan gelijkvloers

3. Pleisterwerk plafonds	Geen asbest	-
3.1 Code: MM03	Mengmonster	-
4. Pleisterwerk muren	Geen asbest	-
4.1 Code: MM02	Mengmonster	-

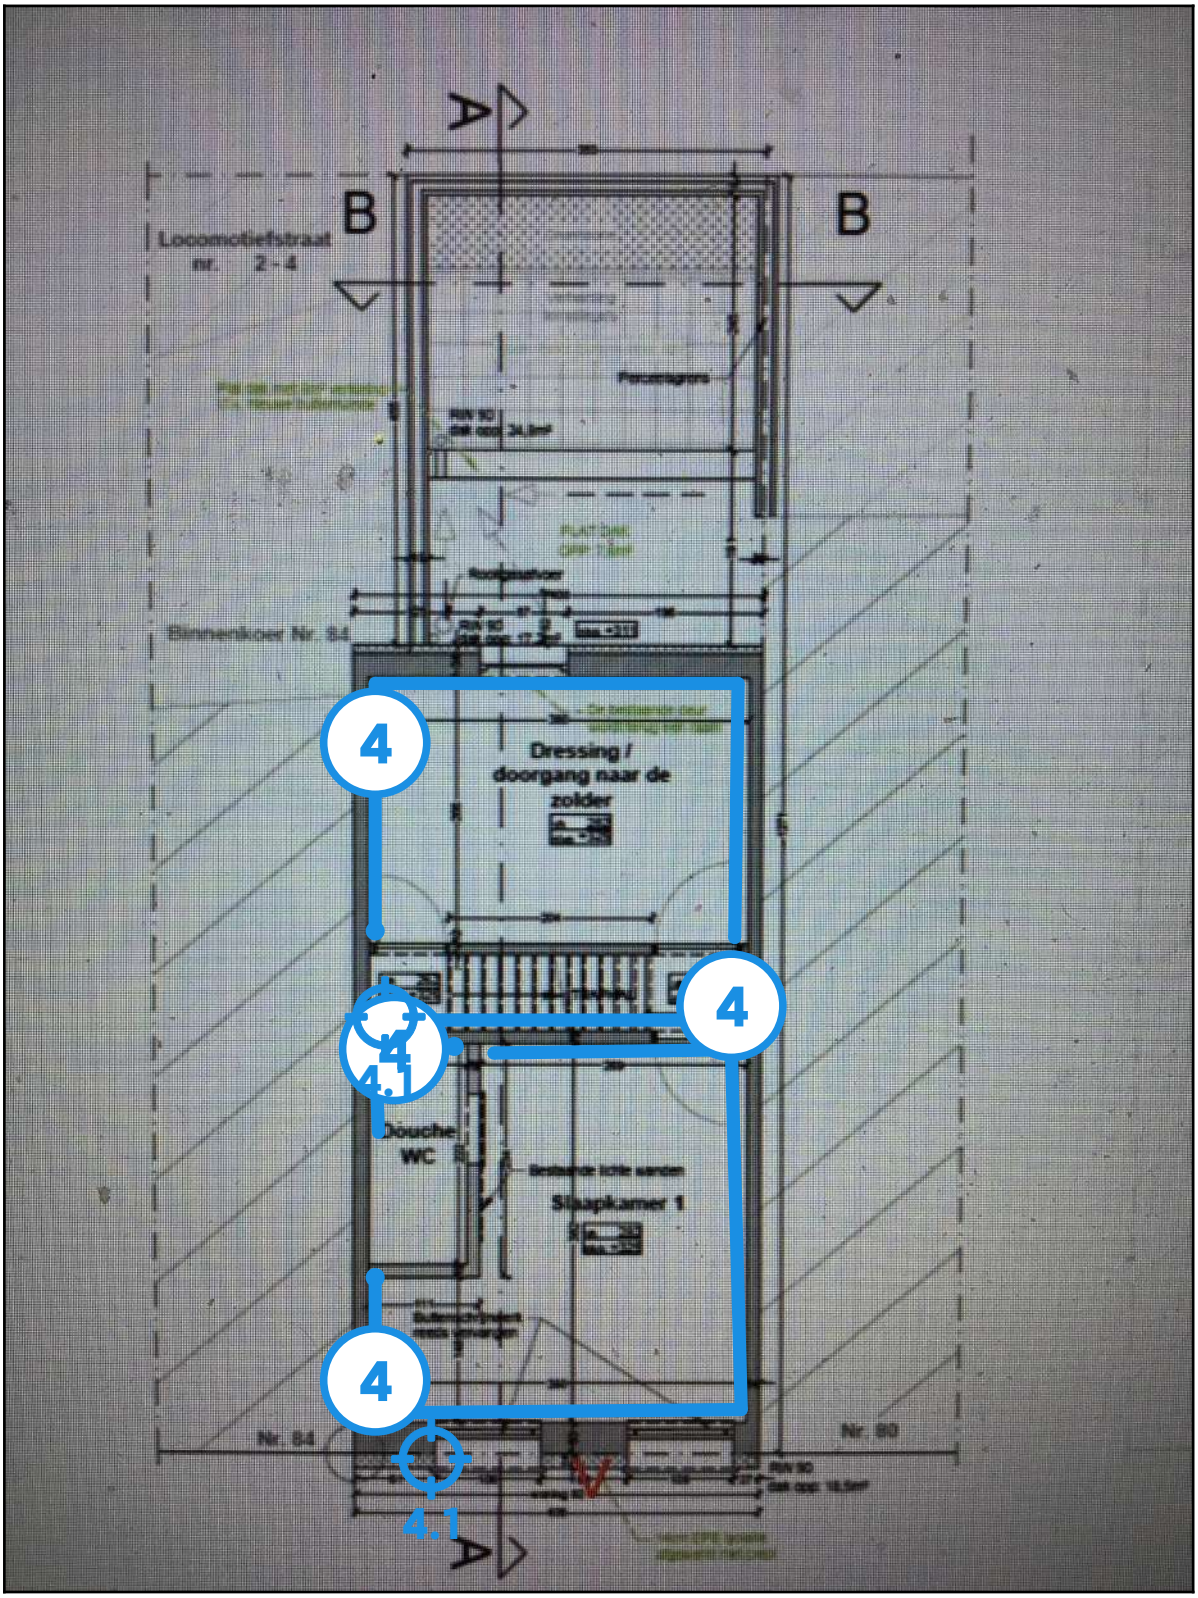
Plan 1.3: Hoofdgebouw plan 1ste verdieping

4. Pleisterwerk muren	Geen asbest	-
4.1 Code: MM02	Mengmonster	-

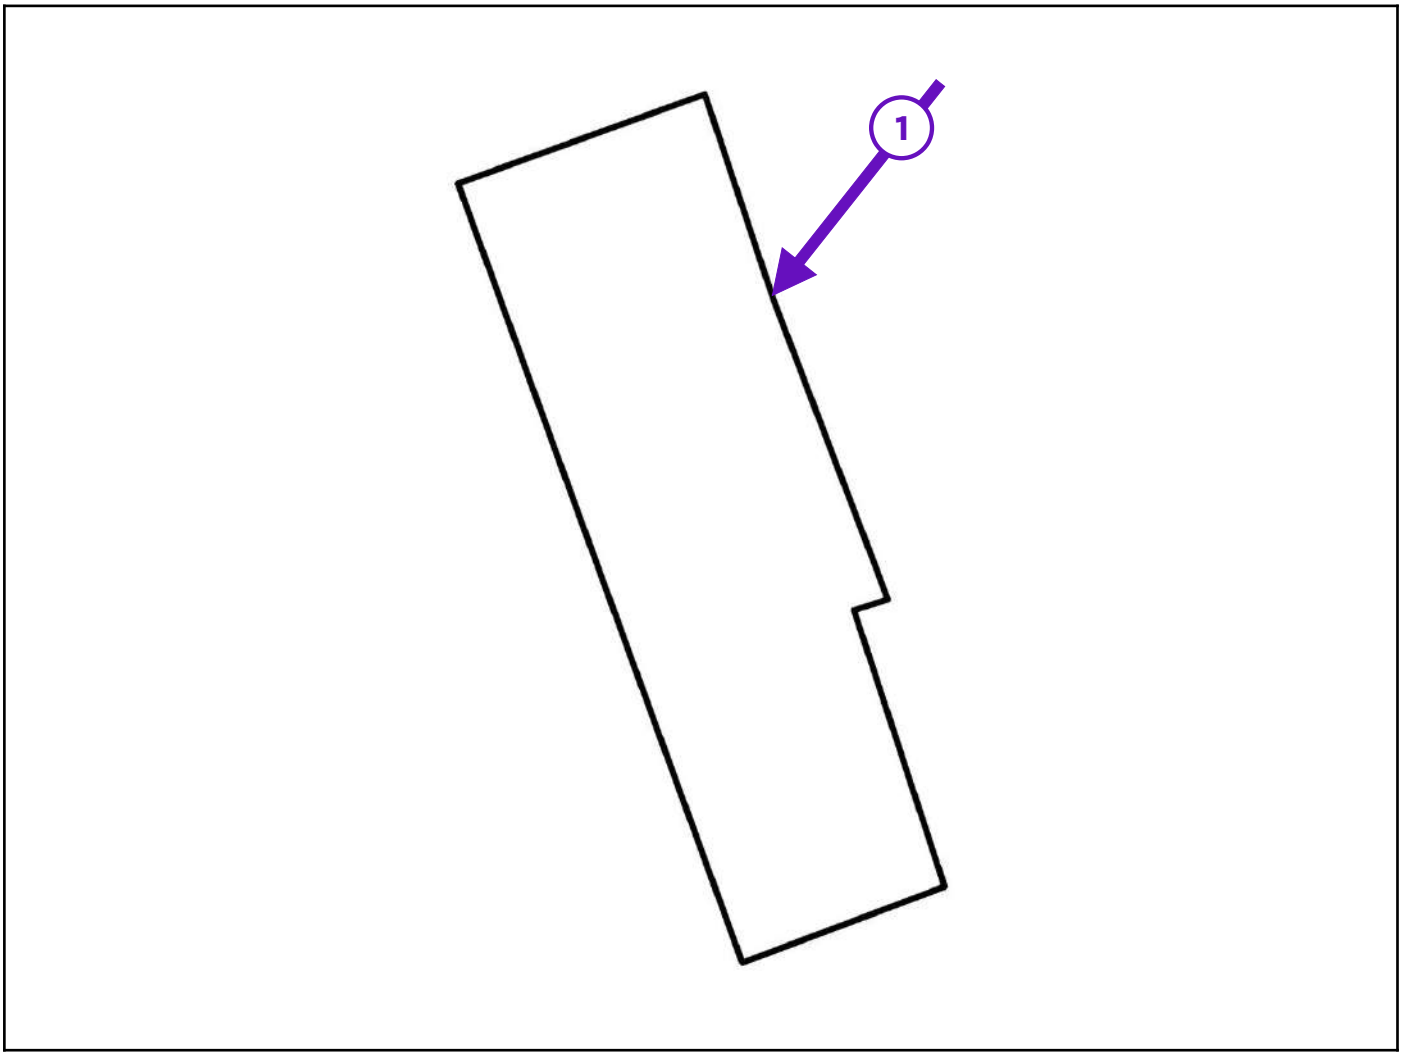
Plan 1.5: Hoofdgebouw plan dak

Beschrijving	Type	Actie
1. Rookgaskanaal	Beperking	-

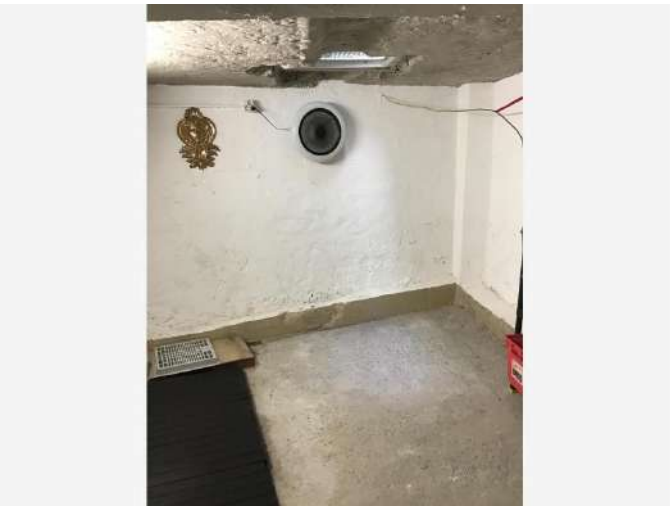
Fiche 2: Kelder cementering

Geen asbest

#	Type	Referentie	Resultaat
2.1	Mengmonster	MM01	Geen asbest
