Asbestinventarisattest

Korte Maagdenstraat 1/3, 2800 Mechelen

Attestnummer : **20230905-000191.000**
Uitgegeven op : **05.09.2023**
Geldig tot : **05.09.2033**

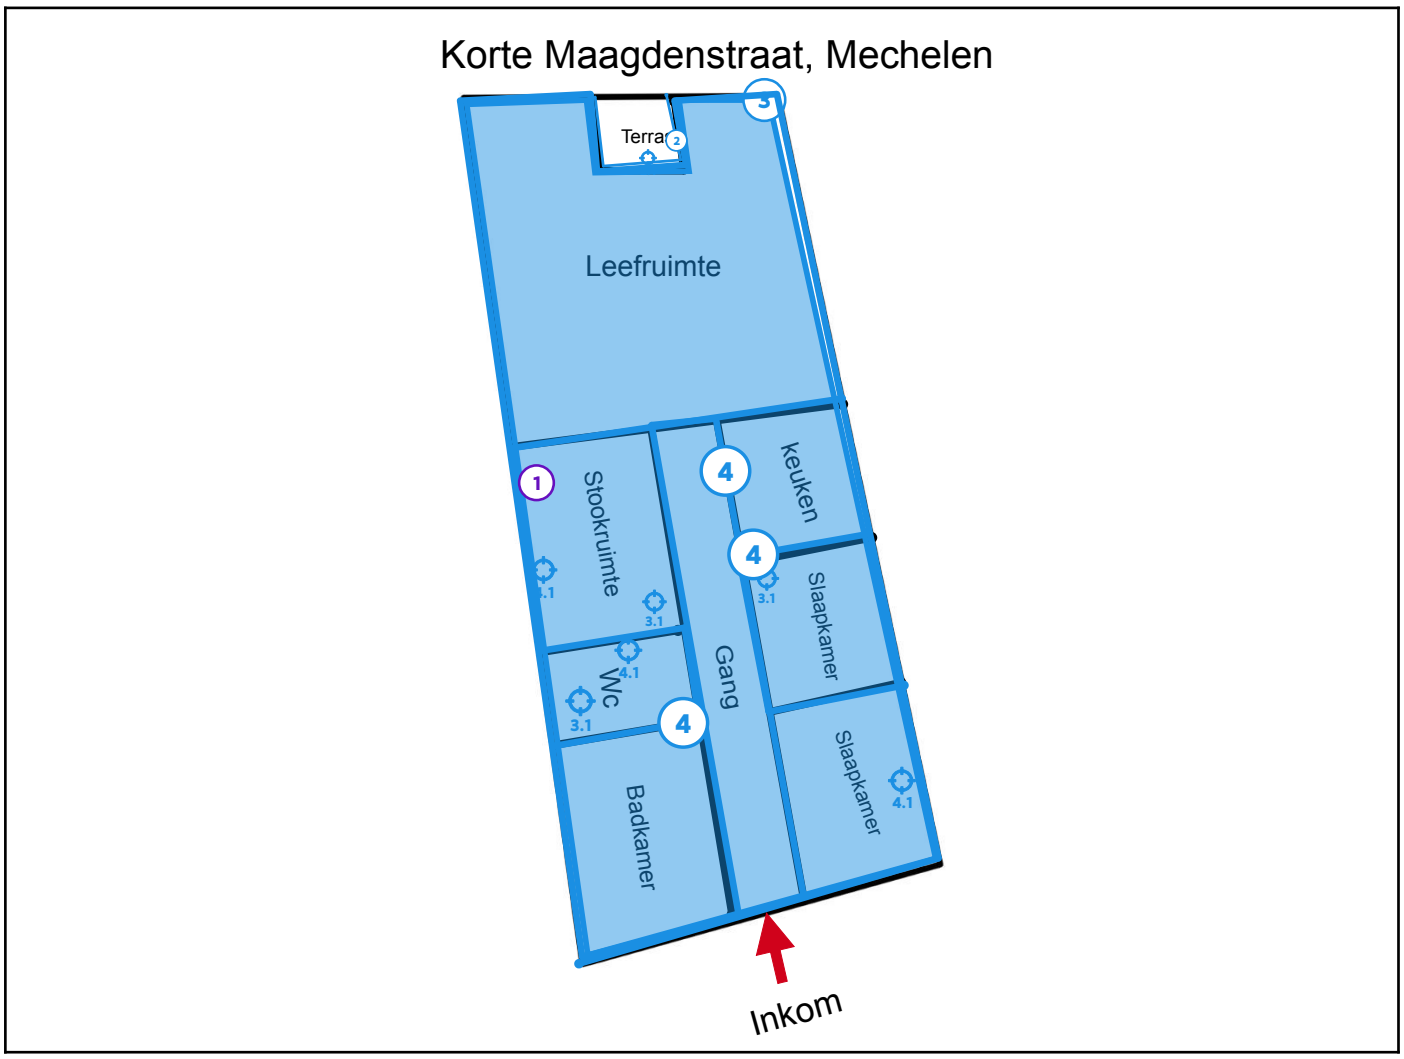
Plan 1.1: Hoofdgebouw plan +3

Beschrijving	Type	Actie
1. CV ketel Junkers	Advies	-
2. Leien terras +3	Geen asbest	-
2.1 Code: E-23-032878/03	Puntmonster	-
3. Pleister plafonds +3	Geen asbest	-
3.1 Code: E-23-047990/02	Mengmonster	-
4. Pleister wanden +3	Geen asbest	-
4.1 Code: E-23-047990/01	Mengmonster	-

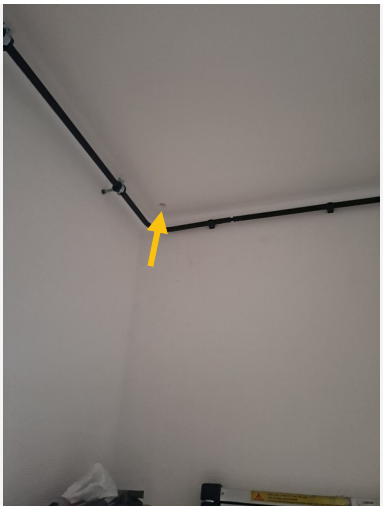
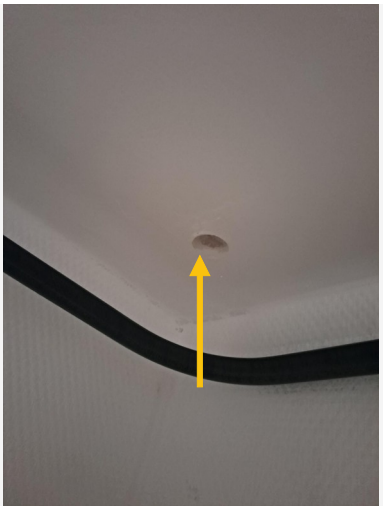
Fiche 3: Pleister plafonds +3

Geen asbest

#	Type	Referentie	Resultaat
3.1	Mengmonster	E-23-047990/02	Geen asbest

Gebondenheid op basis van bindmiddel	Niet-hechtgebonden
Hoeveelheid (oppervlakte - dikte - aantal)	• 100,00 m^2 - 1,00 cm - 1 stuk
Totaal volume	1,00 m^3
Identificatiemethode	Vaststelling met monstername
Destructieve handeling voor identificatie	Nee
Opmerking	De hoeveelheid is een inschatting. Er werd een staal genomen in de slaapkamer , stookruimte en in het toilet. Er was geen traphal aanwezig
