# Asbestinventarisattest

Philippe Destrykerlaan 4/1, 1601 Sint-Pieters-Leeuw

Attestnummer : **20261020-000330.000**
Uitgegeven op : **20.10.2026**
Geldig tot : **Onbeperkt** (tenzij de toestand wijzigt)

**Asbestveilig** (maar mogelijk niet asbestvrij)

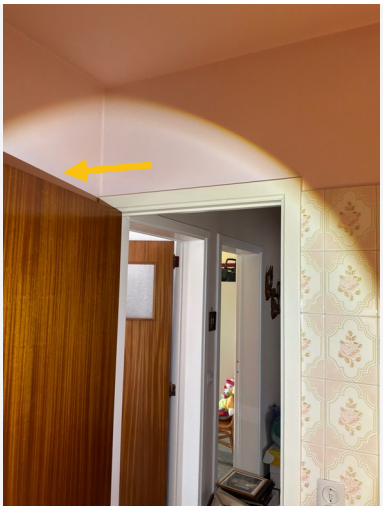
# Fiche 1: 'Faiencetegels (lijm)

Faientegels zijn mogelijk gelijmd met asbesthoudende lijm. Bij werken, laat dit controleren.

In de keuken en de wc

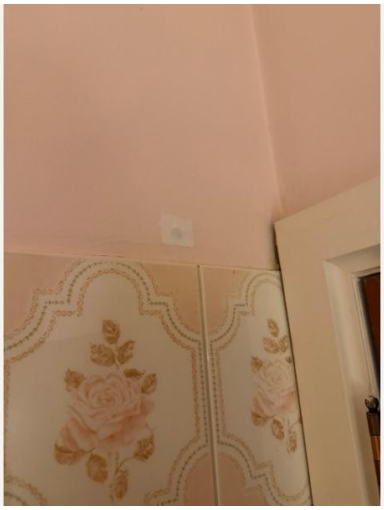
# Fiche 2: 'Pleisterwerk wanden

Geen asbest

| # | Type | Referentie | Resultaat |
|---|---|---|---|
| 2.1 | Mengmonster | A1 | Geen asbest |
