Asbestinventarisattest

Philippe Destrykerlaan 4/2, 1601 Sint-Pieters-Leeuw

Attestnummer : **20261020-000333.000**
Uitgegeven op : **20.10.2026**
Geldig tot : **20.10.2036**

Asbestveilig (maar niet asbestvrij)

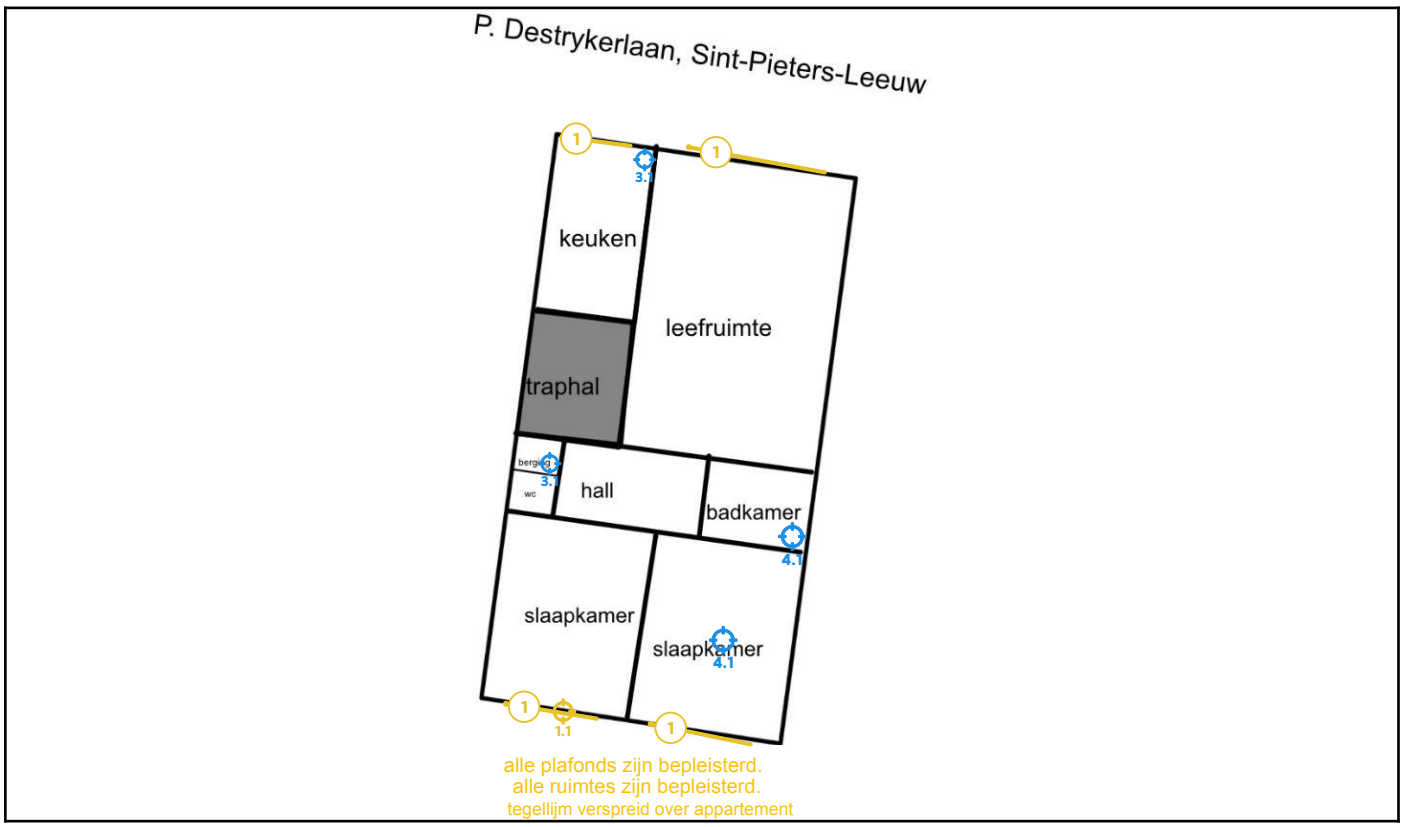
Plan 1.1: Plan appartement

Beschrijving	Type	Actie
1. Mastiek	Asbestmateriaal	Zorgvuldig beheren
1.1 Code: A3	Puntmonster	-
2. 'Faiencetegels (lijm)	Advies	-
3. 'Pleisterwerk wanden	Geen asbest	-
3.1 Code: A1	Mengmonster	-
4. 'Pleisterwerk plafonds	Geen asbest	-
4.1 Code: A2	Mengmonster	-

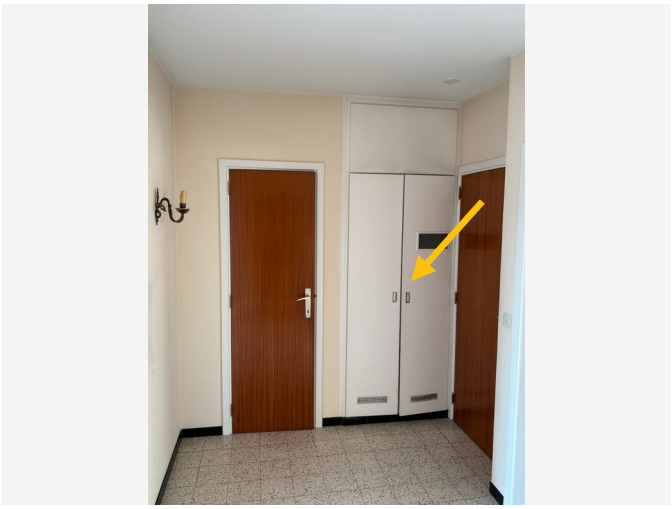
Beschrijving	Notitie	Terug te vinden op plannen
Fiche 5: 'CV-ketel (niet verdacht)	De CV-ketel (dichtingen, isolerend materiaal) is niet asbestverdacht.	-
