Asbestinventarisattest

Stationsstraat 20, 1601 Sint-Pieters-Leeuw

Attestnummer : **20261120-000421.000**
Uitgegeven op : **20.11.2026**
Geldig tot : **Onbeperkt** (tenzij de toestand wijzigt)

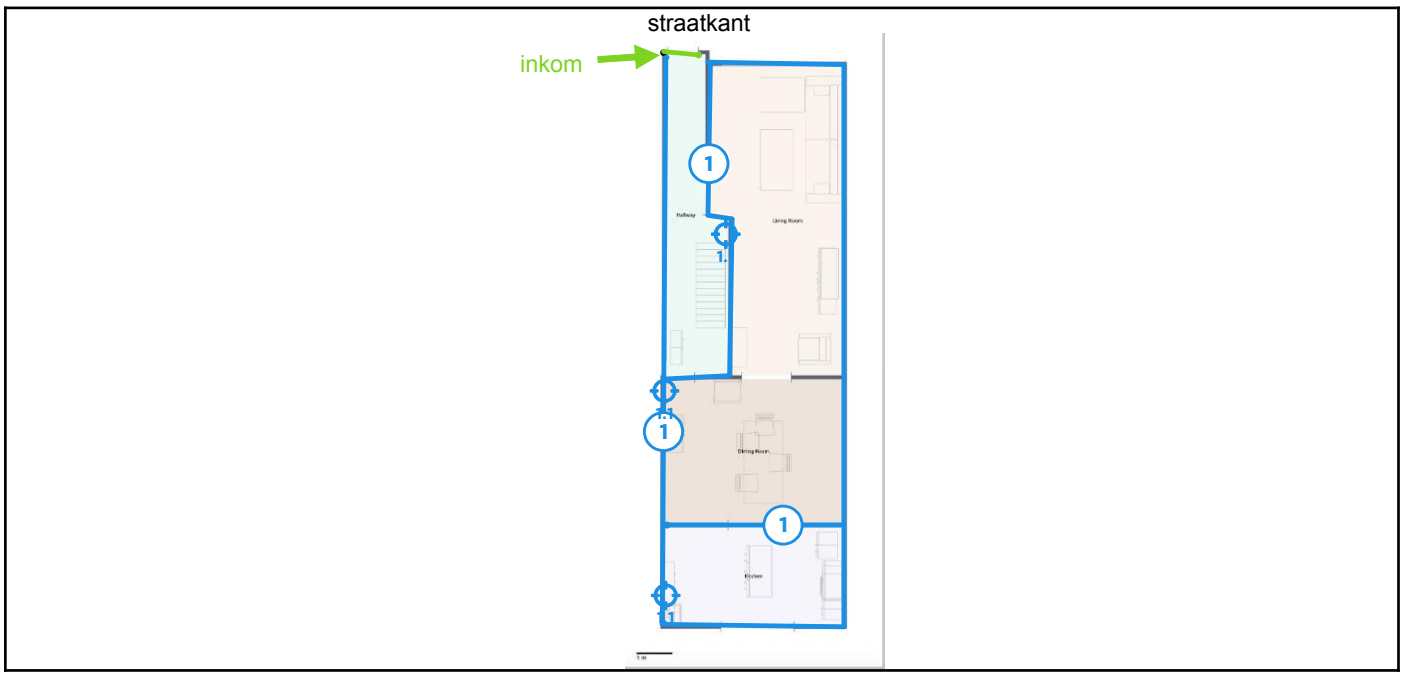
Plan 1.2: Gelijkvloers

Beschrijving	Type	Actie
1. Pleisterwerk wanden	Geen asbest	-
1.1 Code: 1	Mengmonster	-

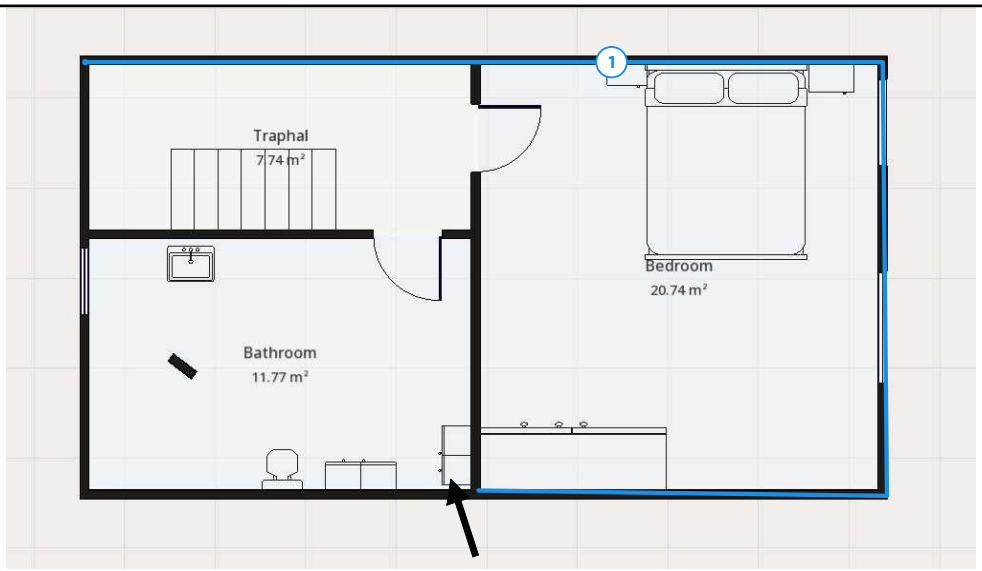
Plan 1.3: Verdiep 1

Beschrijving	Type	Actie
1. Pleisterwerk wanden	Geen asbest	-

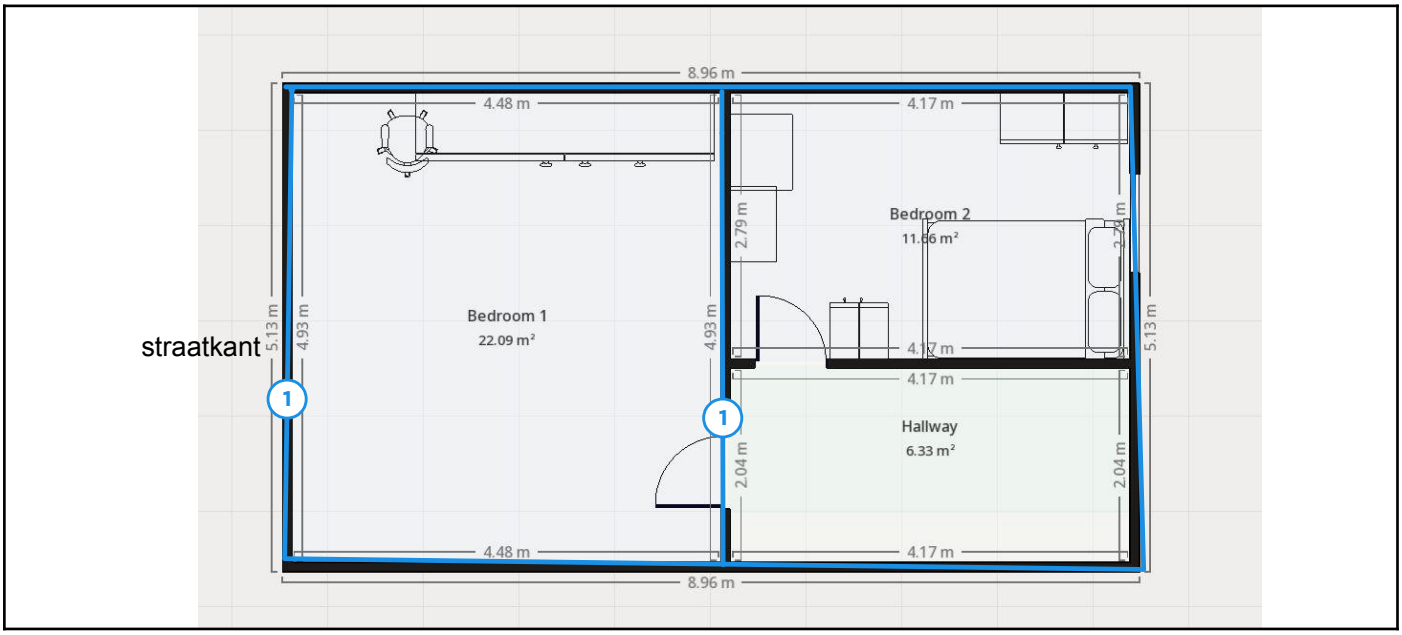
Plan 1.4: Verdiep 2

Beschrijving	Type	Actie
1. Pleisterwerk wanden	Geen asbest	-

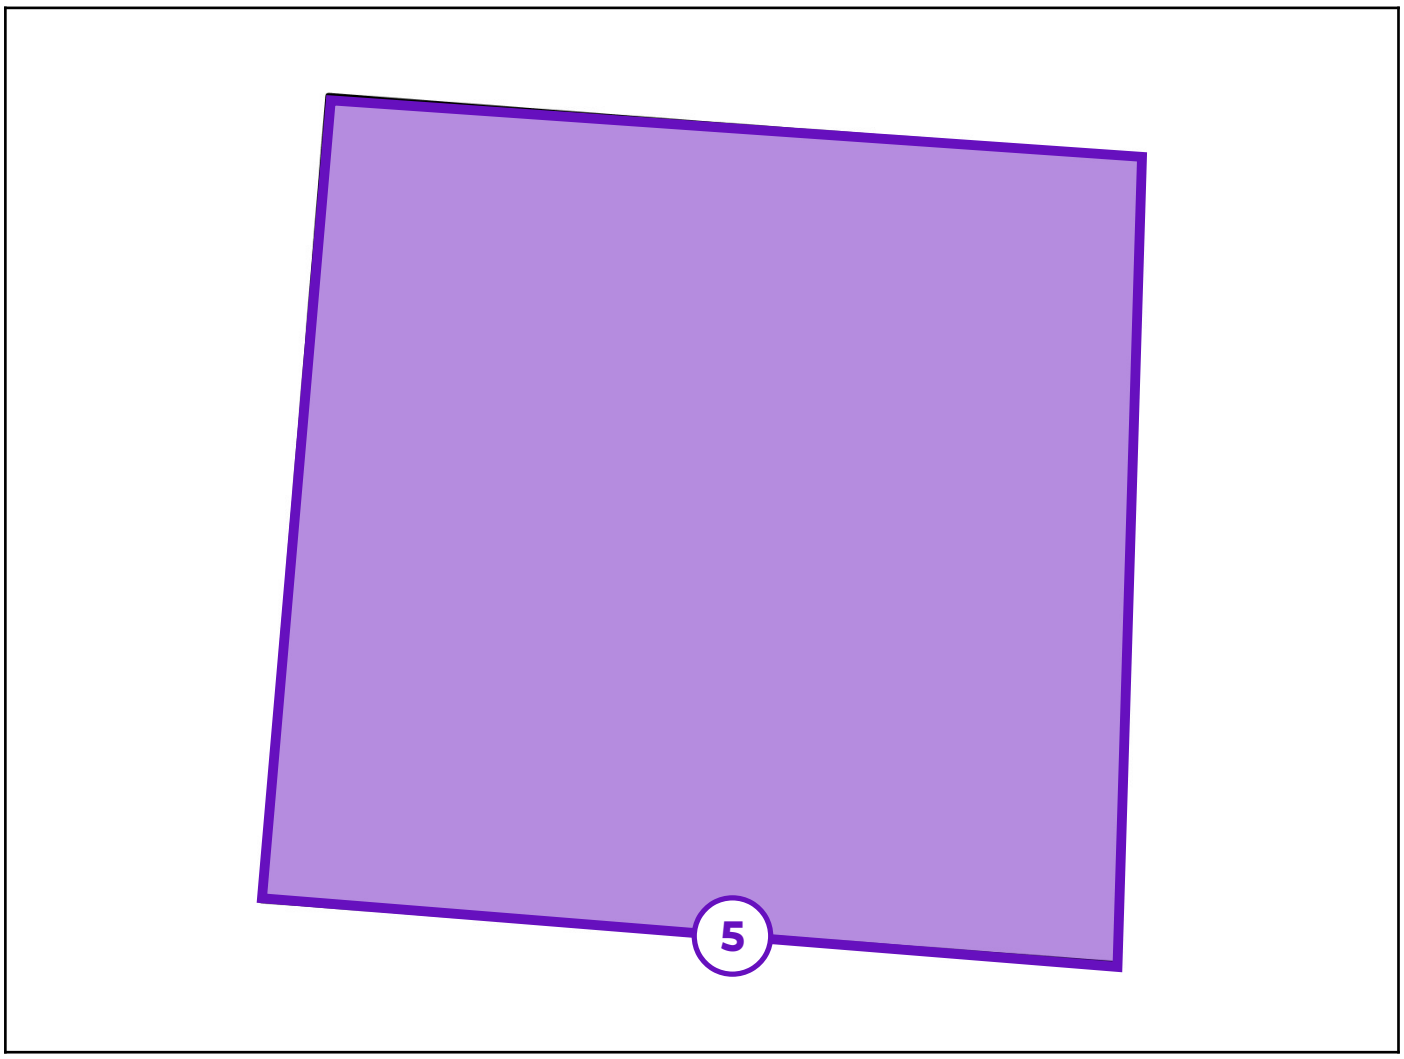
Plan 2.1: Constructie plan

Beschrijving	Type	Actie
5. Dakbedekking tuinhuis bestaande uit plastiek	Overige ruimte of materiaal	-

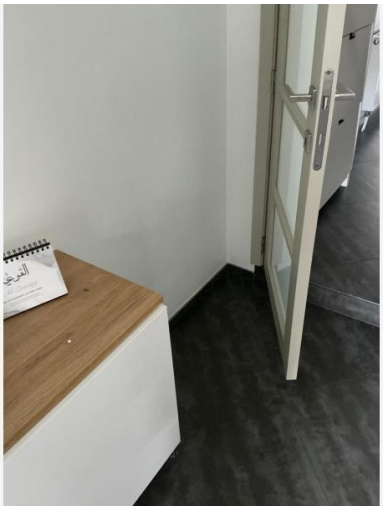
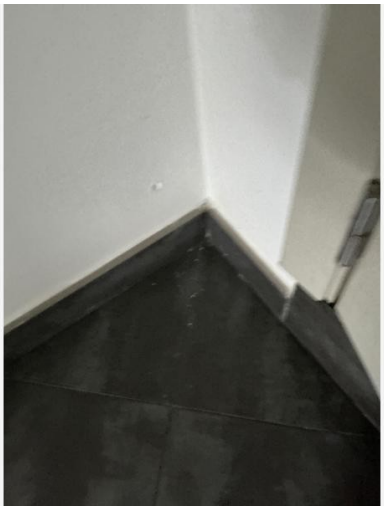
Fiche 1: Pleisterwerk wanden

Conclusie

Geen asbest

#	Type	Referentie	Resultaat
1.1	Mengmonster	1	Geen asbest

Beschrijving	Pleisterwerk wanden
Omgeving	Binnen
Primaire drager	Binnenwand
Bindmiddel van materiaal	Gips - kalk
Gebondenheid op basis van bindmiddel	Niet-hechtgebonden
Hoeveelheid (oppervlakte - dikte - aantal)	• 200,00 m^2 - 1,00 cm - 1 stuk
Totaal volume	2,00 m^3
Identificatiemethode	Een monstername door de asbestdeskundige met laboanalyse door een asbestlabo.
Destructieve handeling voor identificatie	Nee
Opmerking	De hoeveelheid is een zo nauwkeurig mogelijke opmeting. Hieraan kunnen evenwel geen rechten worden ontleend. Waar mogelijk, wordt staalname uitgevoerd conform het inspectieprotocol: in een droge ruimte zoals een slaapkamer, in een natte ruimte zoals een keuken of badkamer, in een traphal en in een stookruimte. In de stookruimte was geen pleisterwerk hier dus geen staal genomen.

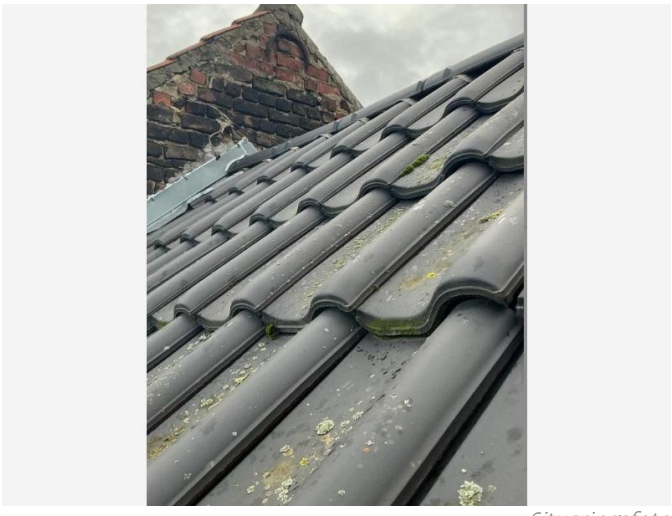
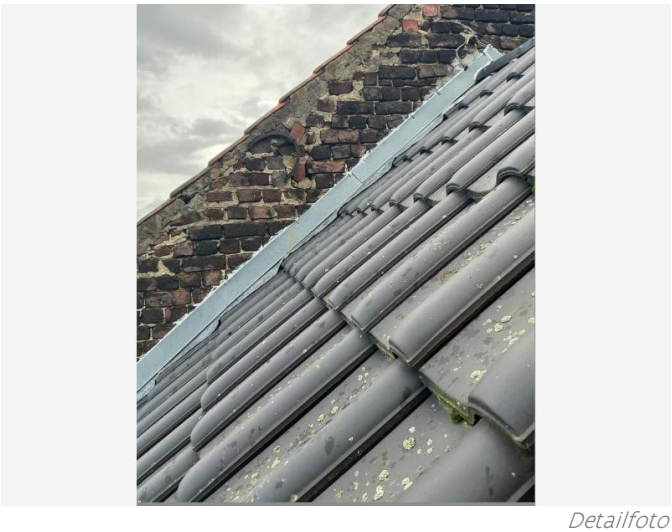
Beschrijving	Notitie	Terug te vinden op plannen
Fiche 2: Dakbedekking bestaande uit pannen (niet verdacht)	De dakbedekking is niet-asbestverdach, deze bestaat uit pannen.	-
Fiche 3: CV-ketel (niet verdacht)	De CV-ketel (dichtingen, isolerend materiaal) is niet asbestverdacht. Deze is geplaatst in 2010	-
Fiche 4: Dakbedekking plat dak (niet verdacht)	De dakbedekking (EPDM) is niet asbestverdacht. Het is niet uitgesloten dat de EPDM werd gelegd op bestaande, mogelijk asbestverdachte roofing. Bij werken, laat dit controleren. Het plat dak is na 2000 geplaatst.	-
Fiche 5: Dakbedekking tuinhuis bestaande uit plastiek	De dakbedekking van het tuinhuis is niet-asbestverdacht, deze is van plastiek	Plan 2.1: Constructie plan
