# Asbestinventarisattest

Vorstsesteenweg 125, 1601 Sint-Pieters-Leeuw

Attestnummer : **20241008-000457.000**
Uitgegeven op : **08.10.2024**
Geldig tot : **08.10.2034**

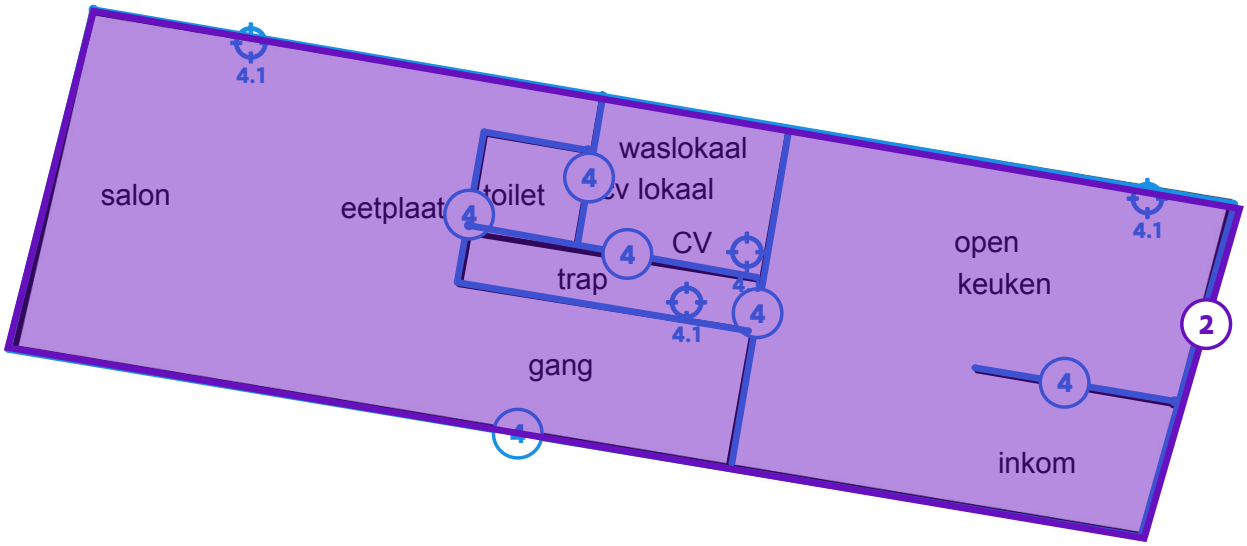
# Plan 1.2: Hoofdgebouw plan gelijkvloers

| Beschrijving | Type | Actie |
|---|---|---|
| 2. pleisterwerk plafonds | Advies | - |
| 4. pleisterwerk binnenwanden | Geen asbest | - |

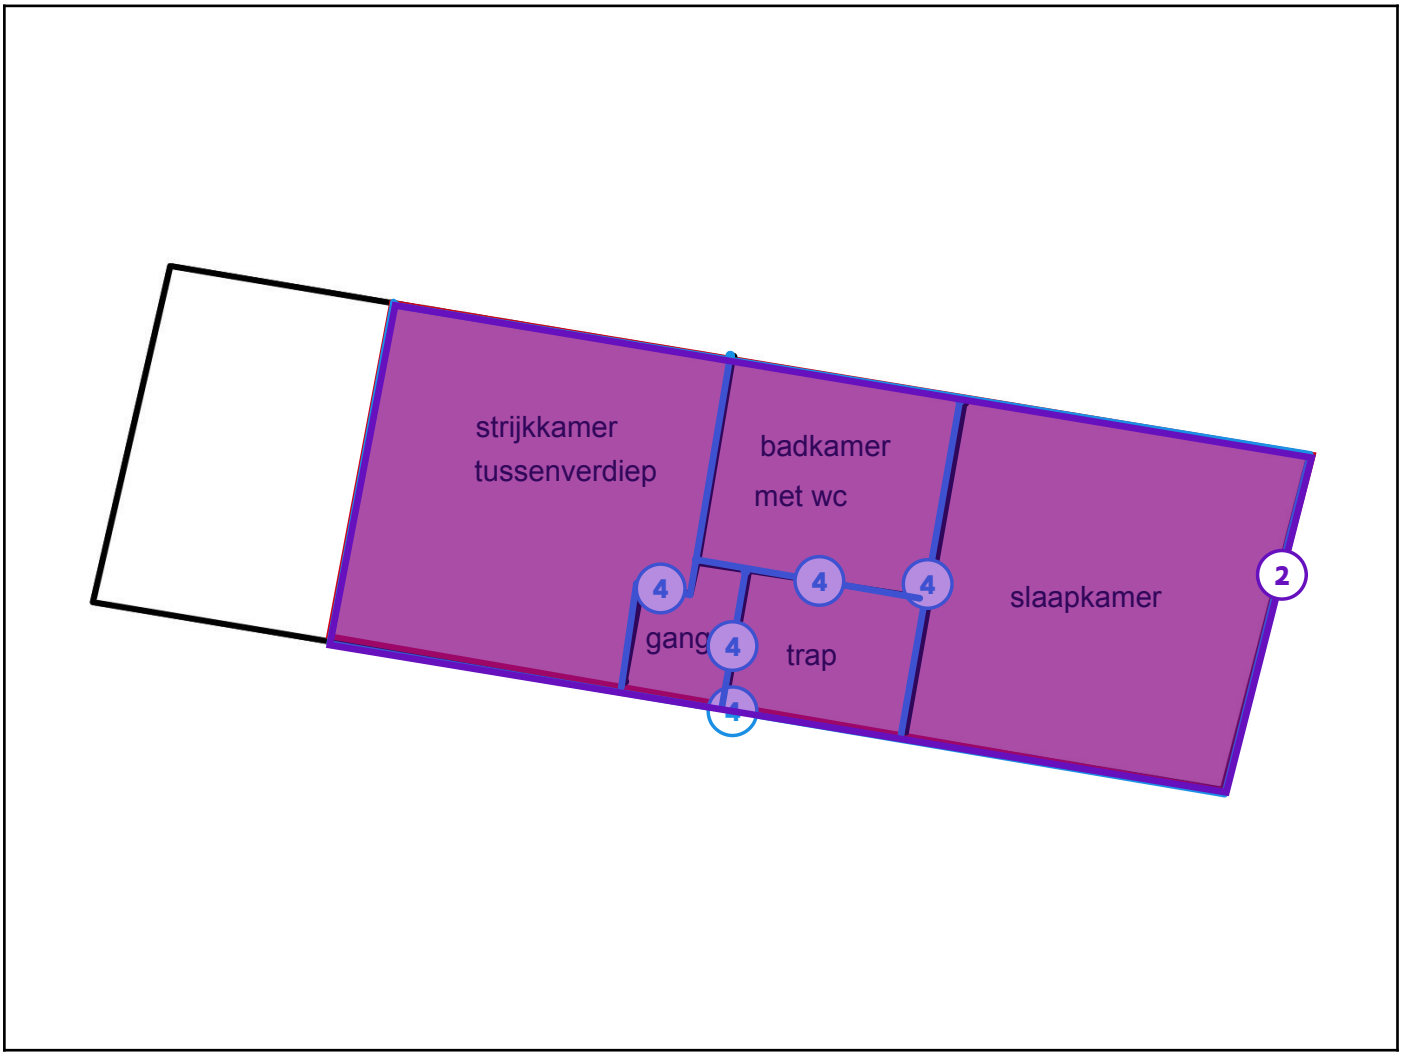
# Plan 1.3: Hoofdgebouw plan eerste verdieping

| Beschrijving | Type | Actie |
|---|---|---|
| 2. pleisterwerk plafonds | Advies | - |
| 4. pleisterwerk binnenwanden | Geen asbest | - |

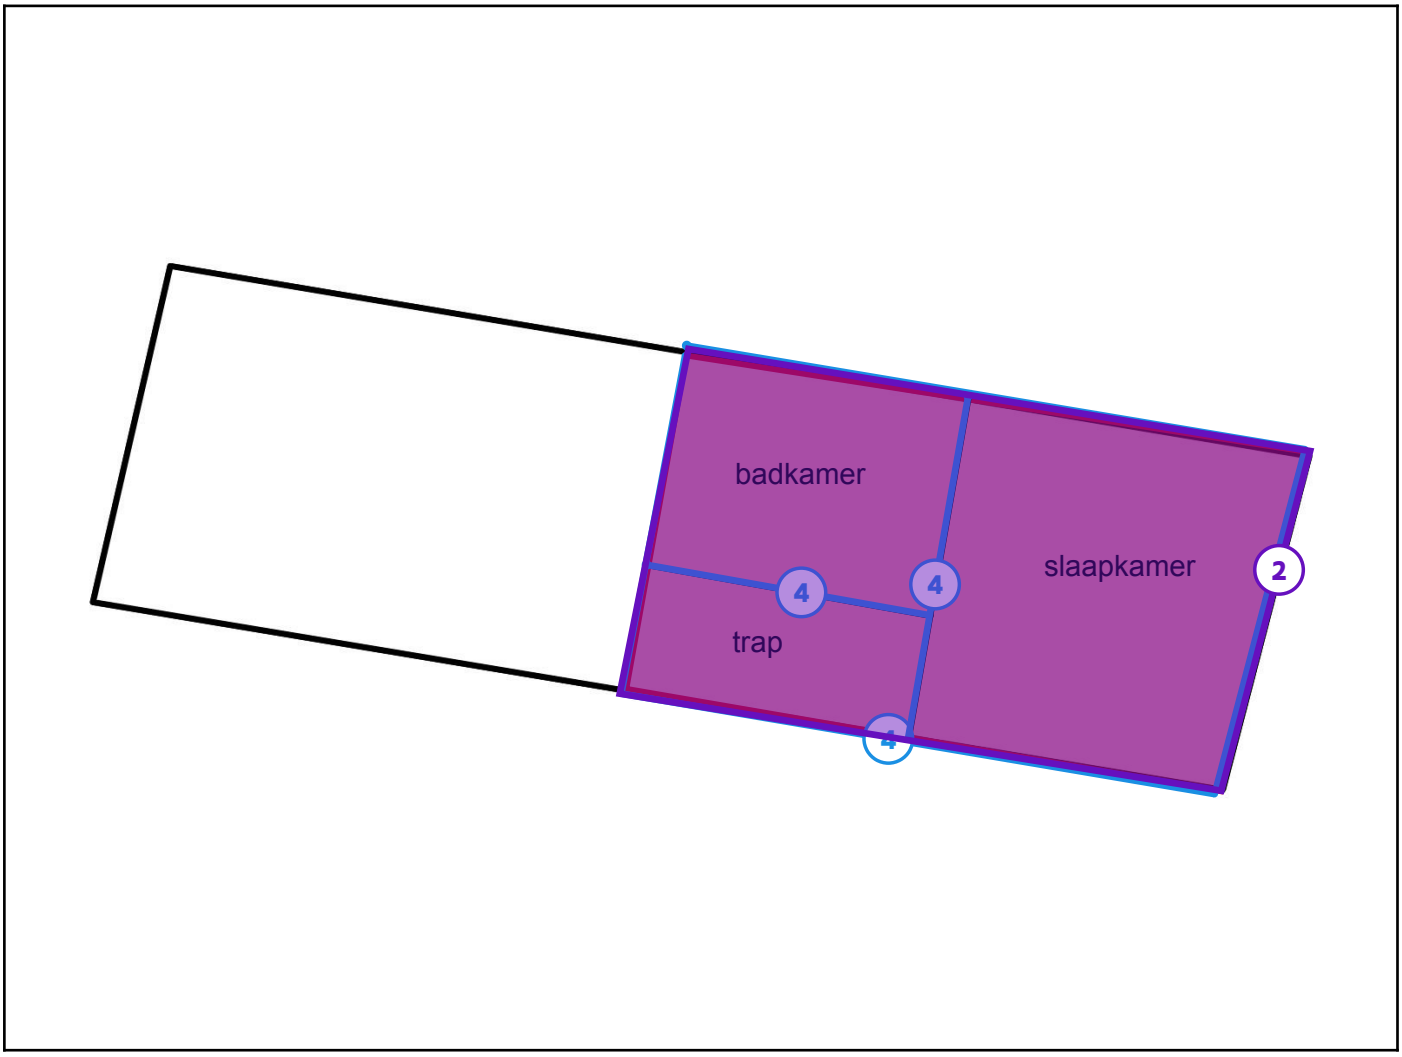
# Plan 1.4: Hoofdgebouw plan

| Beschrijving | Type | Actie |
|---|---|---|
| 2. pleisterwerk plafonds | Advies | - |
| 4. pleisterwerk binnenwanden | Geen asbest | - |

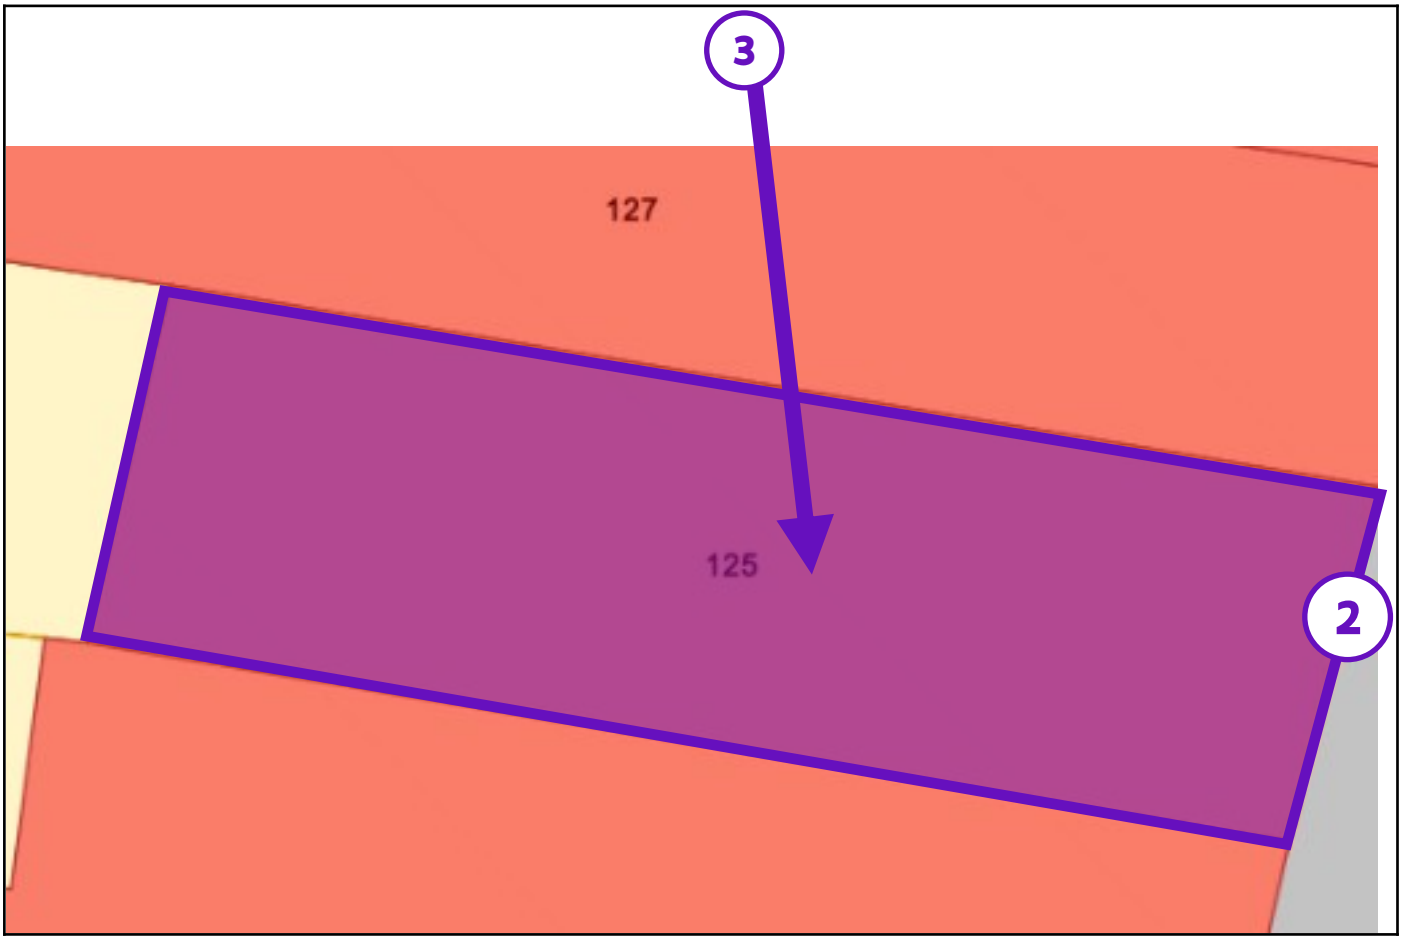
# Plan 3.1: Vaststellingen buiten de constructies

| Beschrijving | Type | Actie |
|---|---|---|
| 2. pleisterwerk plafonds | Advies | - |
| 3. cv ketel 2019 | Advies | - |

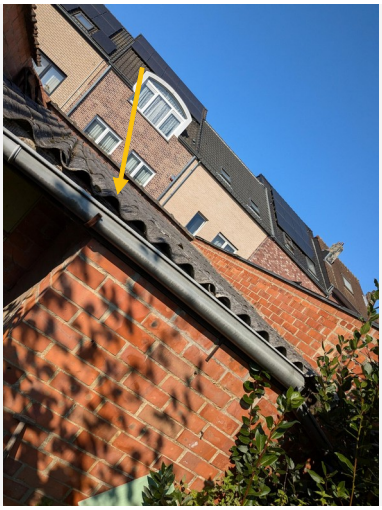
# Fiche 1: schuin dak golfplaten tuinhuis

Asbestmateriaal

Het asbestmateriaal valt onder de mijlpaal van 2034.

| **Eindbeoordeling materiaalrisico** | Verhoogd materiaalrisico en/of verhoogde kans op vezelvrijgave |

| **Gebondenheid** | Categorie 1: hechtgebonden in oorsprong |
| **Asbestsoort (vezeltype)** | Crocidoliet aanwezig |
| **Toestand van het materiaal** | Matig beschadigd, matig verweerd |

| **Beschrijving** | schuin dak golfplaten tuinhuis |
| **Asbestmateriaal** | Dak- en gevelbekleding - Golfplaat |

Verwijderen

- Zorg voor een veilig beheer. Vermijd het beschadigen van het asbestmateriaal. Controleer de toestand jaarlijks op wijzigingen.

- Eenvoudige handelingen: mag via doe-het-zelf of door werknemer(s) met opleidingsattest eenvoudige handelingen
  Voor volledige asbestverwijderingsmethodes, zie ook 'https://ovam.vlaanderen.be/voorzorgsmaatregelen-bij-asbestverwijdering' of 'Toelichting' achteraan beschreven in het asbestattest, waar de methodieken asbestverwijdering worden toegelicht.

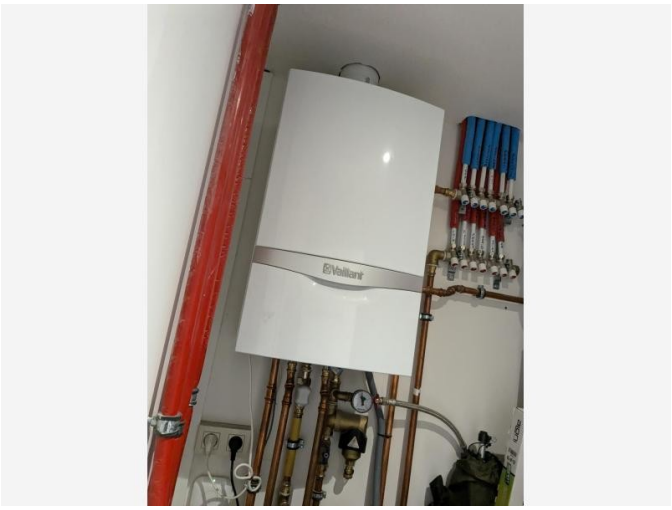
# Fiche 3: cv ketel 2019

De ketel van de centrale verwarming is origineel van 2019. Gezien de ketel na 2000 geproduceerd is, bevat deze geen asbest.
