Asbestinventarisattest

Topstraat 88, 1600 Sint-Pieters-Leeuw

Attestnummer : **20260804-000112.000**
Uitgegeven op : **04.08.2026**
Geldig tot : **Onbeperkt** (tenzij de toestand wijzigt)

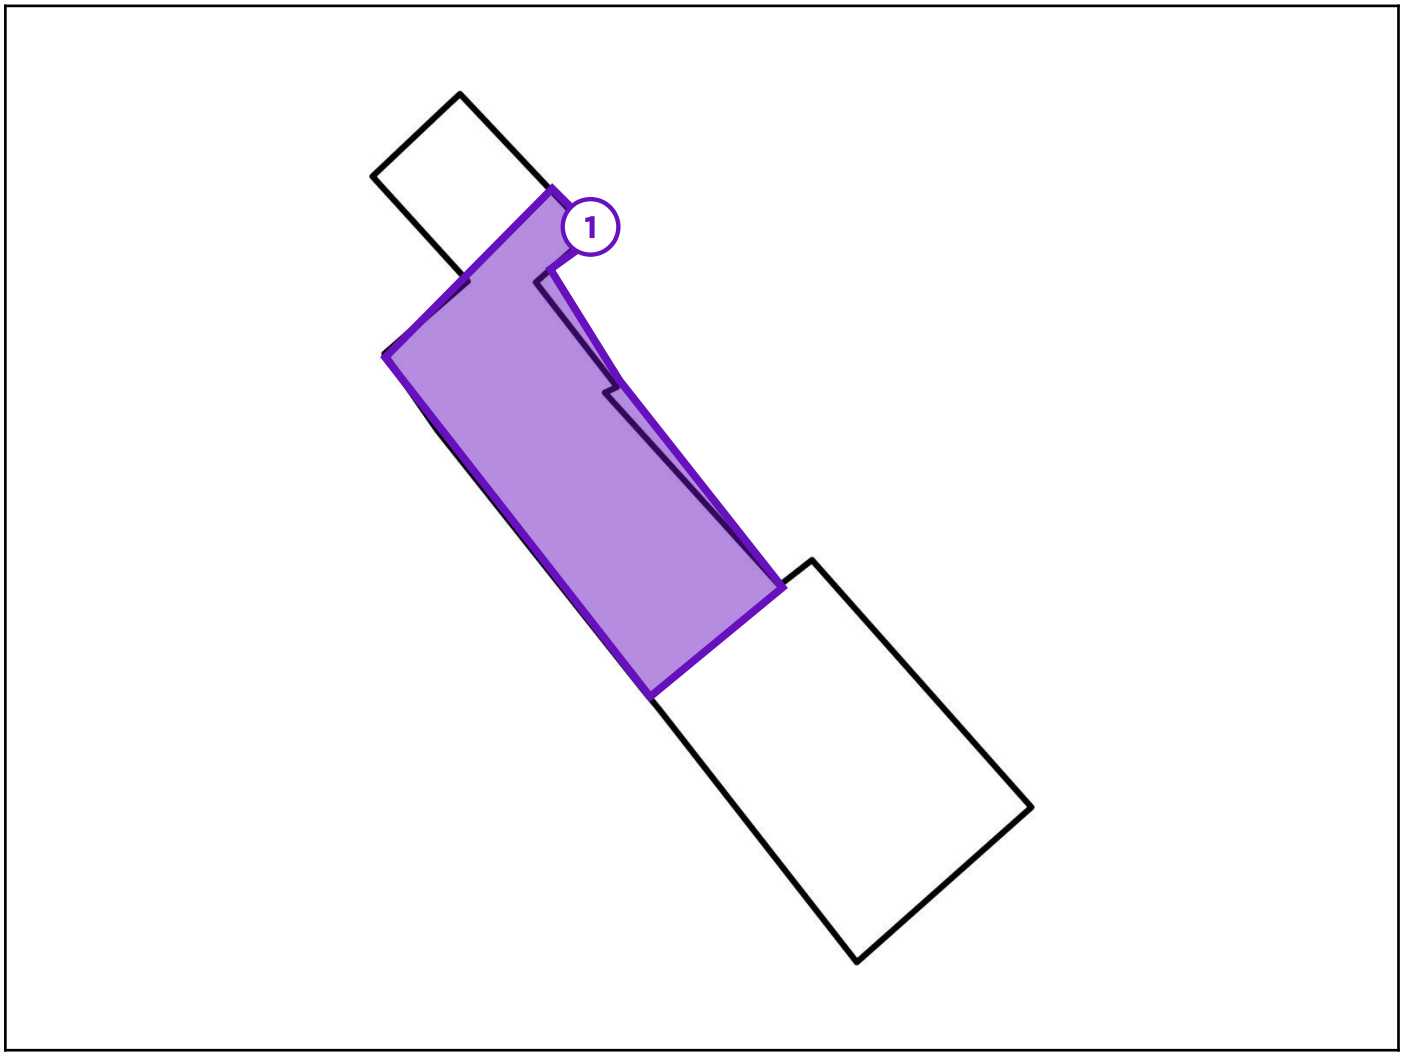
Plan 1.1: Hoofdgebouw plan

Beschrijving	Type	Actie
1. Onderdak	Beperking	-

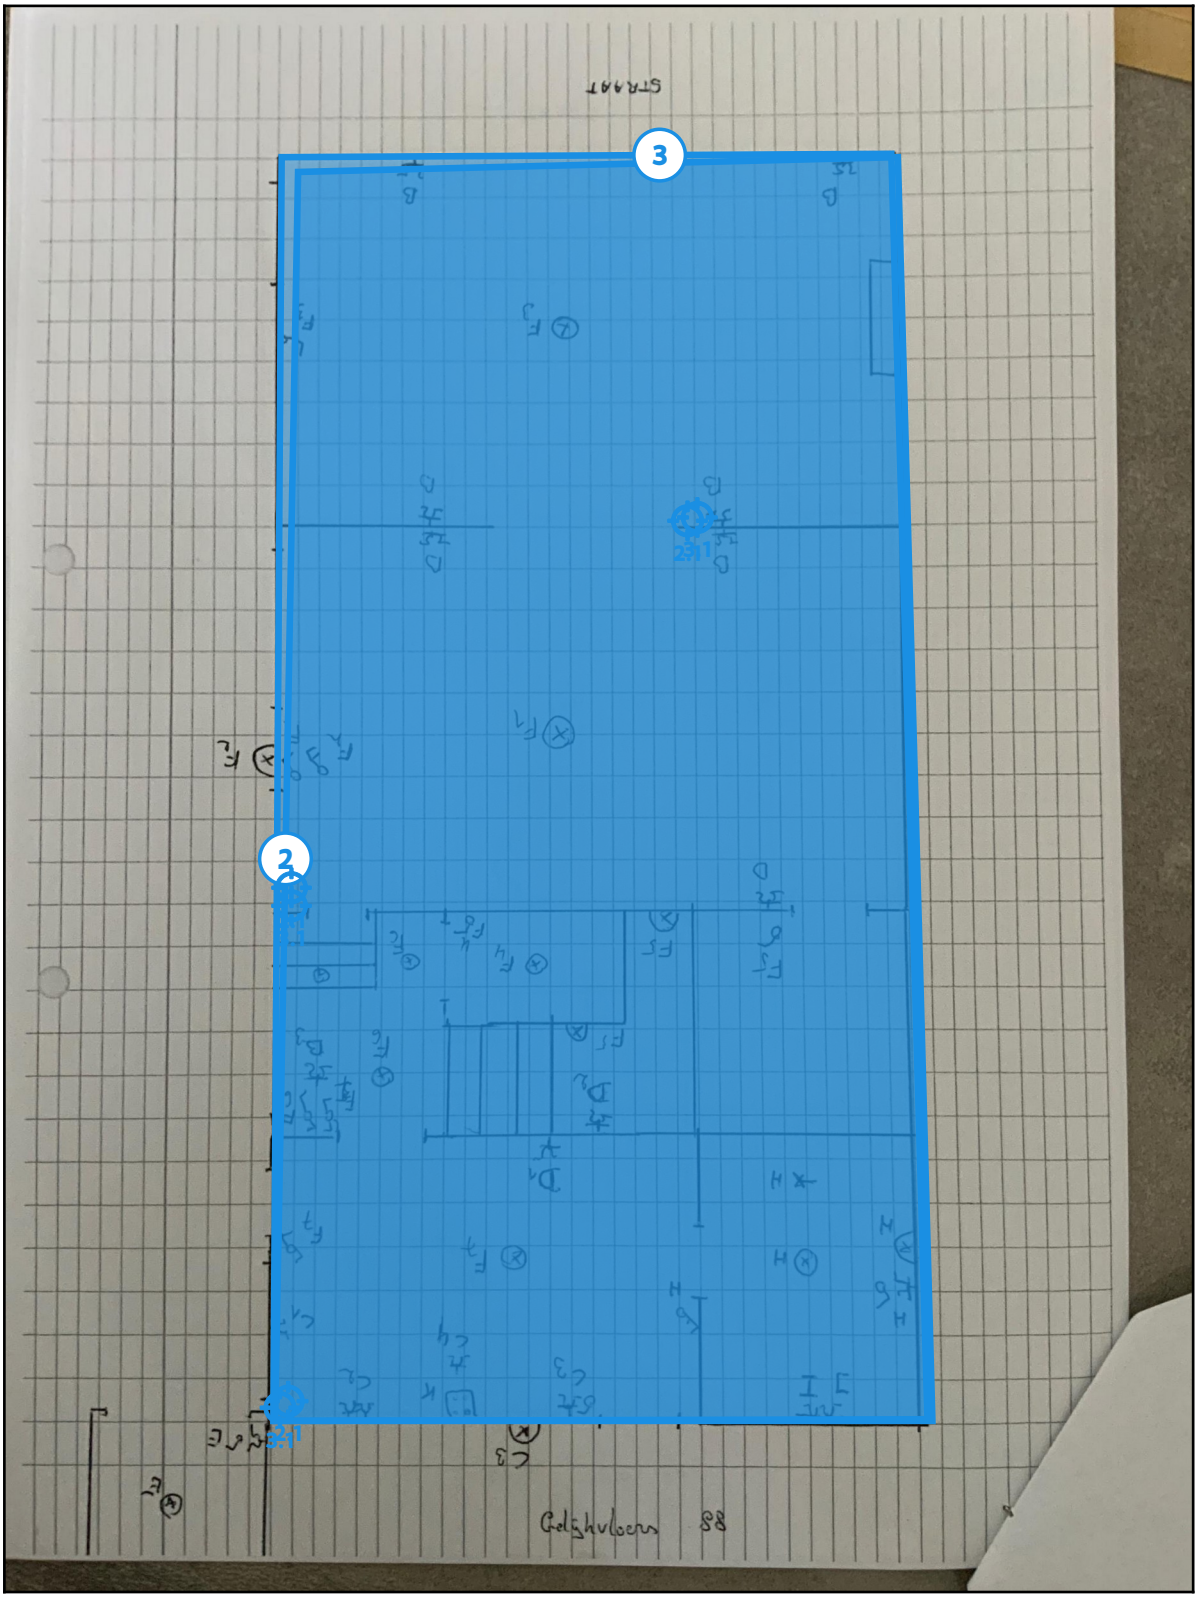
Plan 1.3: Gelijkvloers

2. Pleisterwerk wanden	Geen asbest	-
2.1 Code: 27726-Plei-top	Mengmonster	-
3. Pleisterwerk plafonds	Geen asbest	-
3.1 Code: 27726-pleipla-top	Mengmonster	-

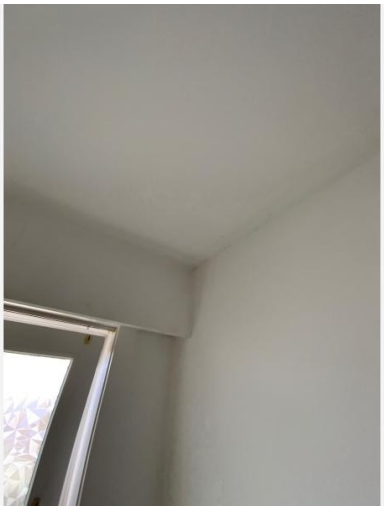
Fiche 2: Pleisterwerk wanden

Geen asbest

#	Type	Referentie	Resultaat
2.1	Mengmonster	27726-Plei-top	Geen asbest

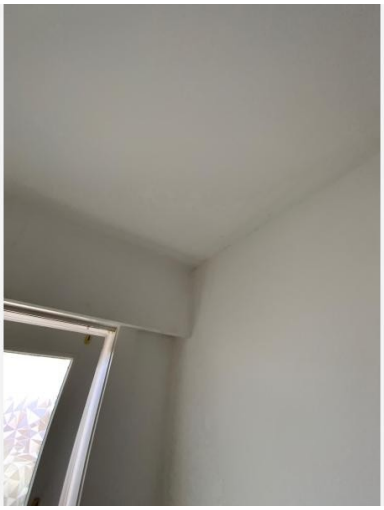
Fiche 3: Pleisterwerk plafonds

Geen asbest

#	Type	Referentie	Resultaat
3.1	Mengmonster	27726-pleipla-top	Geen asbest
