Asbestinventarisattest

Kapellekensbaan 24, 9280 Lebbeke

Attestnummer : **20261023-000312.000**
Uitgegeven op : **23.10.2026**
Geldig tot : **Onbeperkt** (tenzij de toestand wijzigt)

Asbestveilig (maar mogelijk niet asbestvrij)

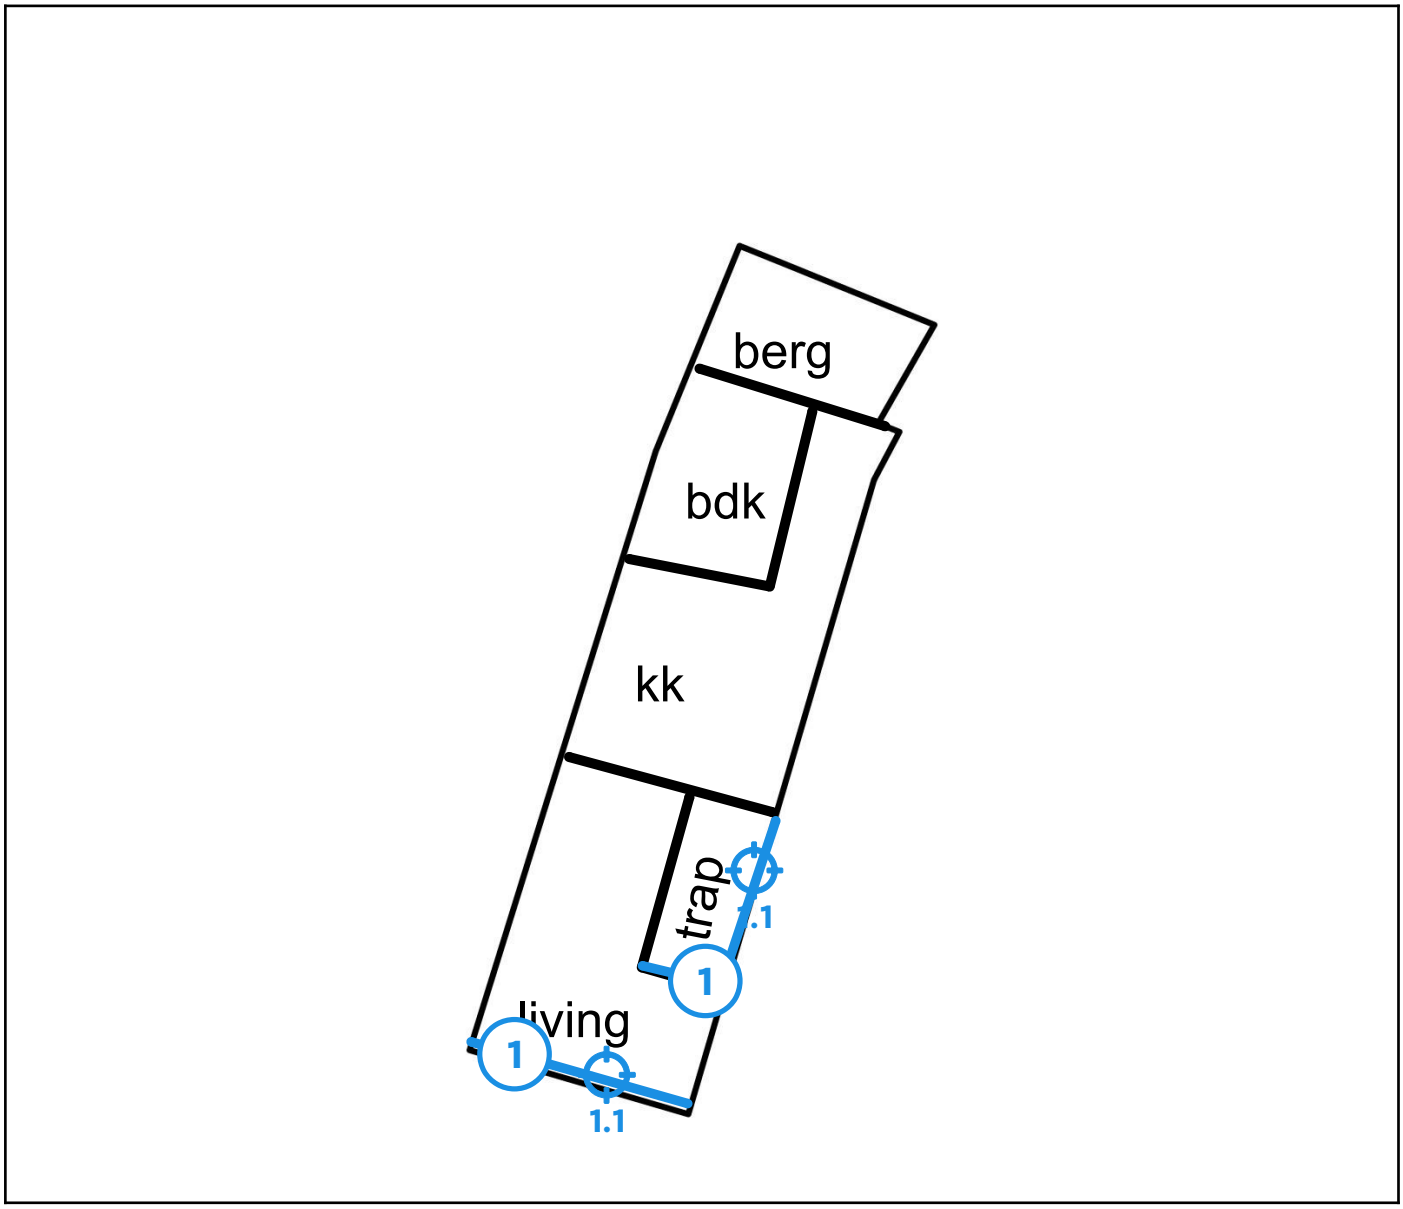
Plan 1.1: Hoofdgebouw plan gvl

Beschrijving	Type	Actie
1. pleisterwerk wanden	Geen asbest	-
1.1 Code: mm01	Mengmonster	-

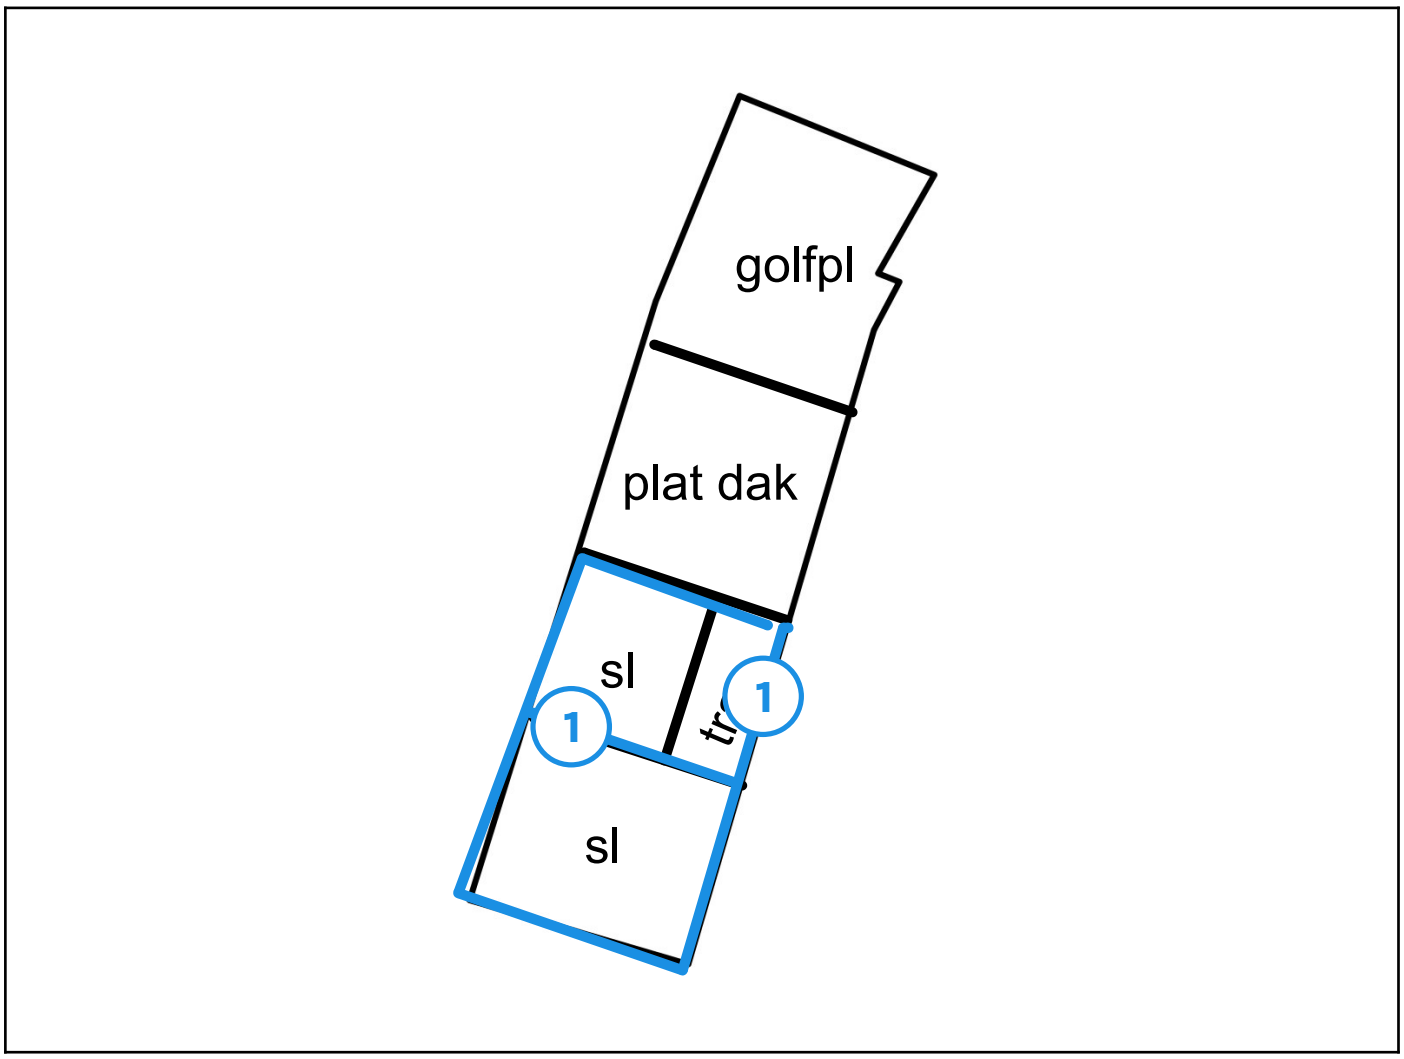
Plan 1.2: Hoofdgebouw plan 1e

Beschrijving	Type	Actie
1. pleisterwerk wanden	Geen asbest	-

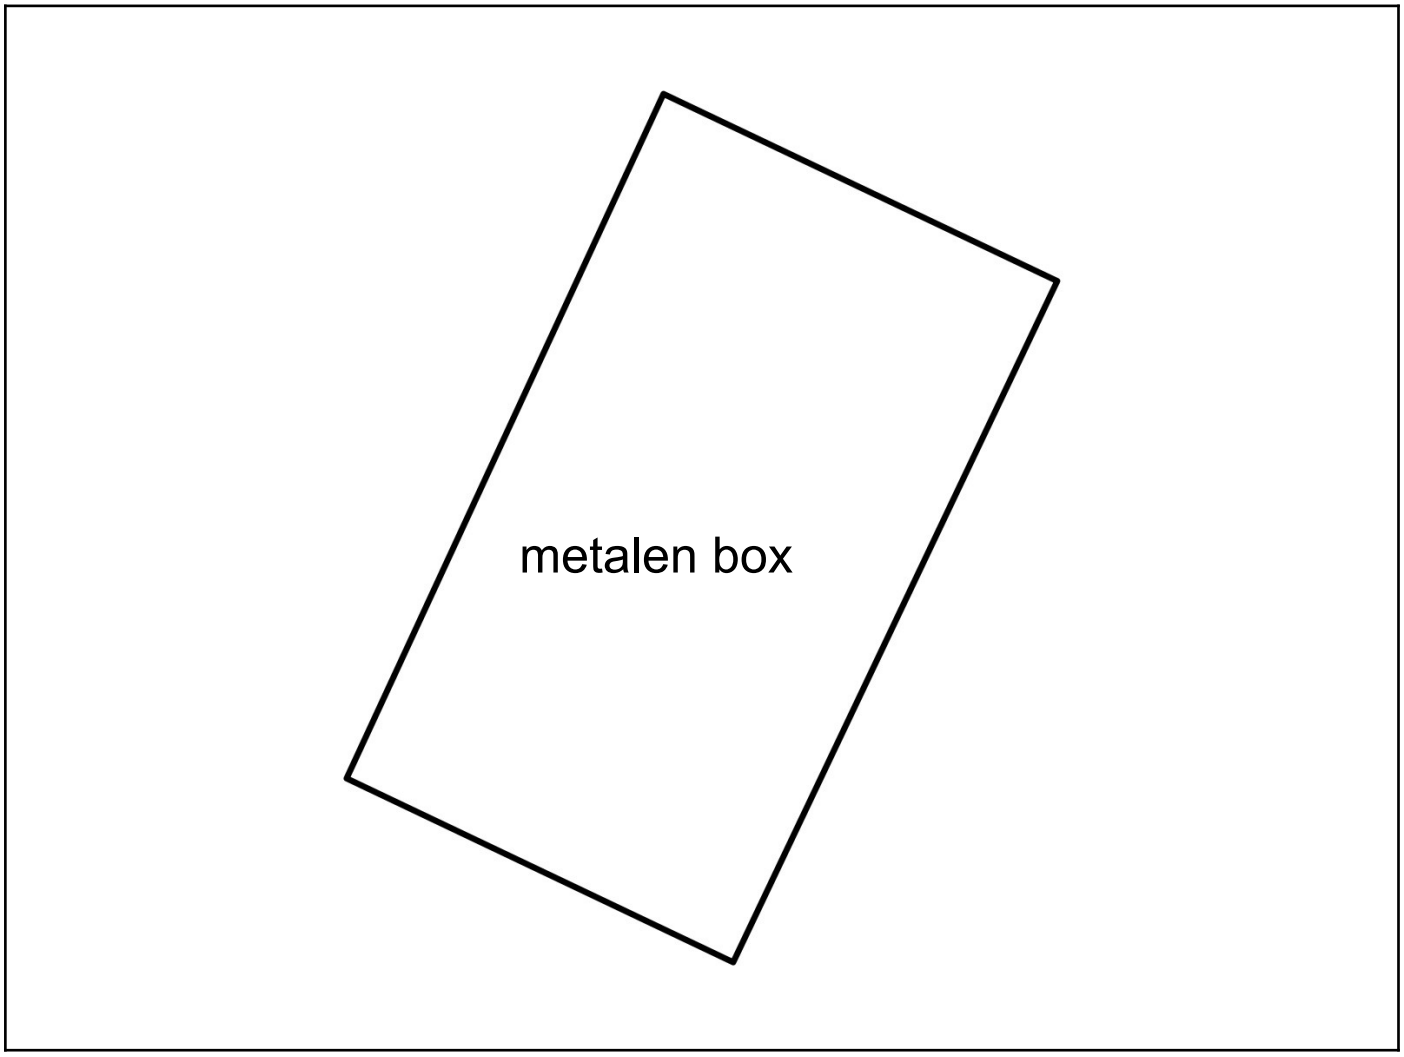
Plan 2.1: Bijgebouw plan

Geen asbest
