E01 - Installation électrique domestique à basse tension et à très basse tension suivant l'AR du 08.09.2019 (Livre 1)

CSE-00001178 - Céline De Schryver / A / Autre/Anders / Autre/Anders / Serruys / / / E01_FR_001415

Flagged items	0
0.1 Evaluation finale de l'installation	
Portée du contrôle	Appartement
3eme étage gauche	
Référentiel	Visite de contrôle § 6.5 / 4.2.4.3 / Dérogations § 8.2.2 (entre 01/10/1981 et 01/06/2020 ancien RGIE)
Evaluation finale	CONFORME

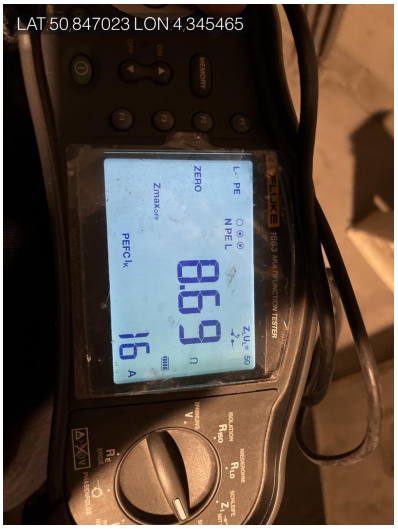
Photo 2

2.3 Résistance de dispersion (Re)	
Prise de terre et sectionneur	Piquets / Barres de terre
→ **Mesure de la résistance de dispersion (Ω)**	8.69
Méthode de mesure	Impédance de boucle (Zloop)

Une mesure simplifiée de résistance de terre a été réalisée.

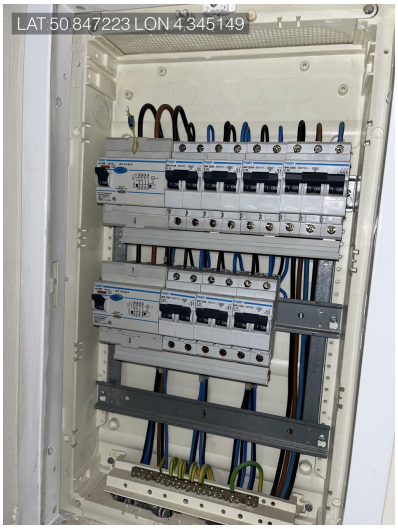
Photo 3

Identification	TGBT
Marquages obligatoires	OK
Repérage des circuits	OK
Protection contre les contacts directs	OK
Protection contre les contacts indirects	OK
Protection contre les surcharges et les court-circuits	OK
Evaluation de la mise en oeuvre	OK
4.2 Mise en oeuvre générale	
Liaisons équipotentielles principales et supplémentaires	OK
