Asbestinventarisattest

Ringstraat 33, 2560 Nijlen

Attestnummer : **20260907-000452.000**
Uitgegeven op : **07.09.2026**
Geldig tot : **07.09.2031**

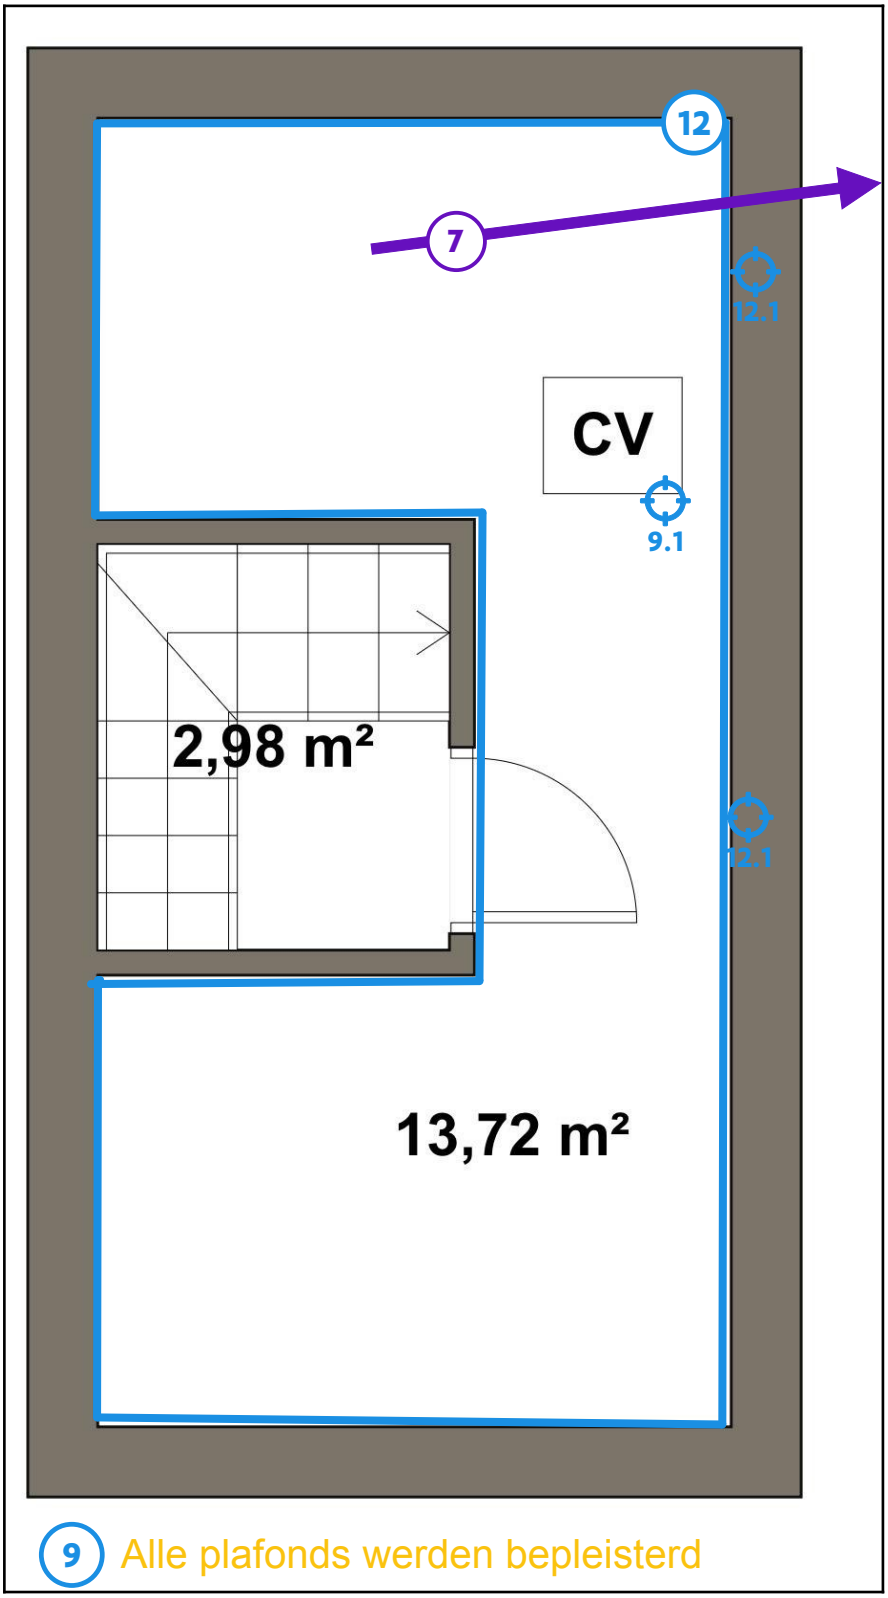
Plan 1.1: Kelder

7. Kruipruimte	Beperking	-
9. Pleisterwerk plafonds	Geen asbest	-
9.1 Code: MM02	Mengmonster	-
12. Cementering keldermuren	Geen asbest	-
12.1 Code: MM03	Mengmonster	-

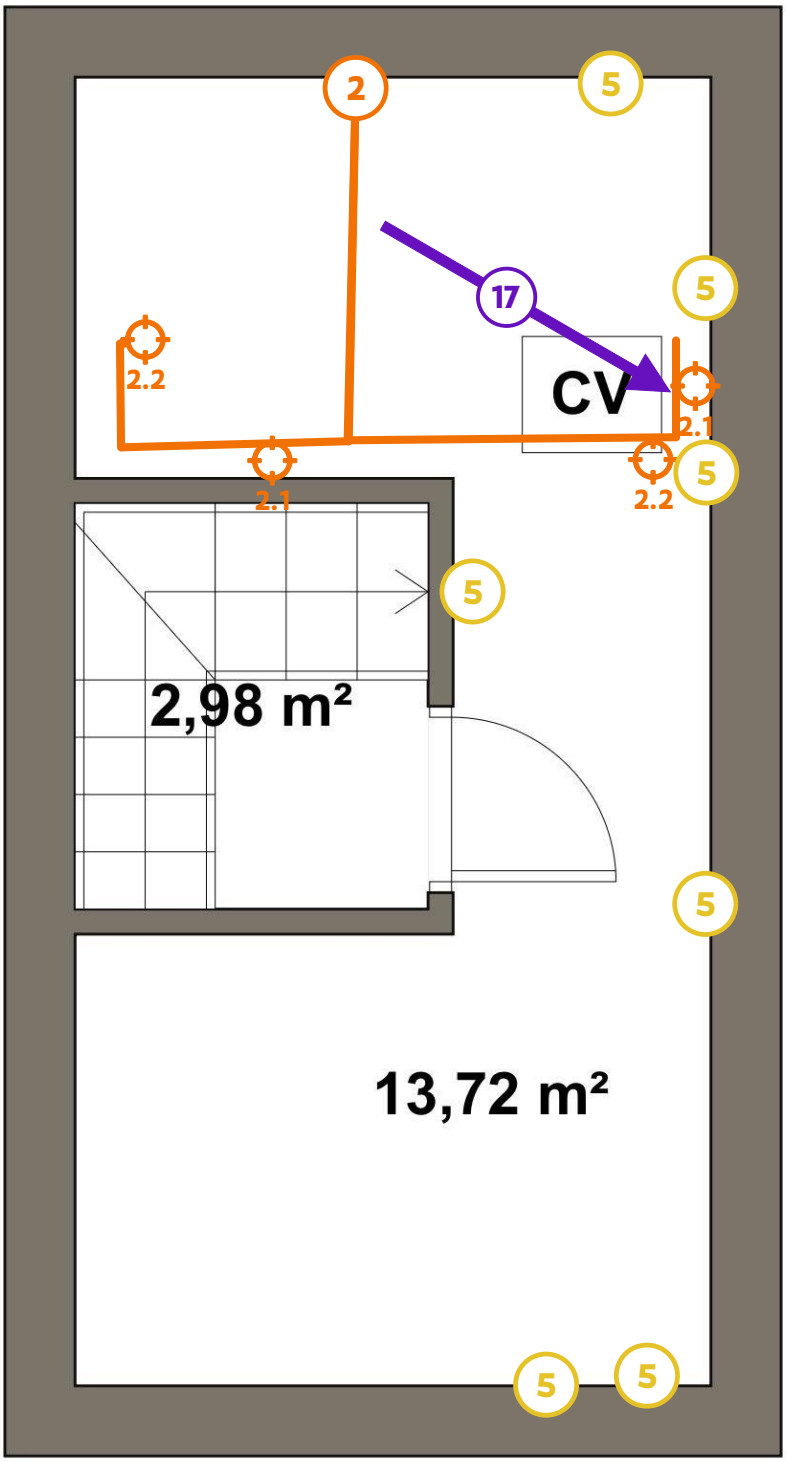
Plan 1.2: Kelder bis

Beschrijving	Type	Actie
2. CV-leiding (pleister)	Asbestmateriaal	Verwijderen

2.1 Code: MM04	Mengmonster	-
2.2 Code: MM05	Mengmonster	-
5. Bakeliet toepassingen m.b.t. elektriciteit	Asbestmateriaal	Zorgvuldig beheren
17. CV-ketel (niet verdacht)	Overige ruimte of materiaal	-

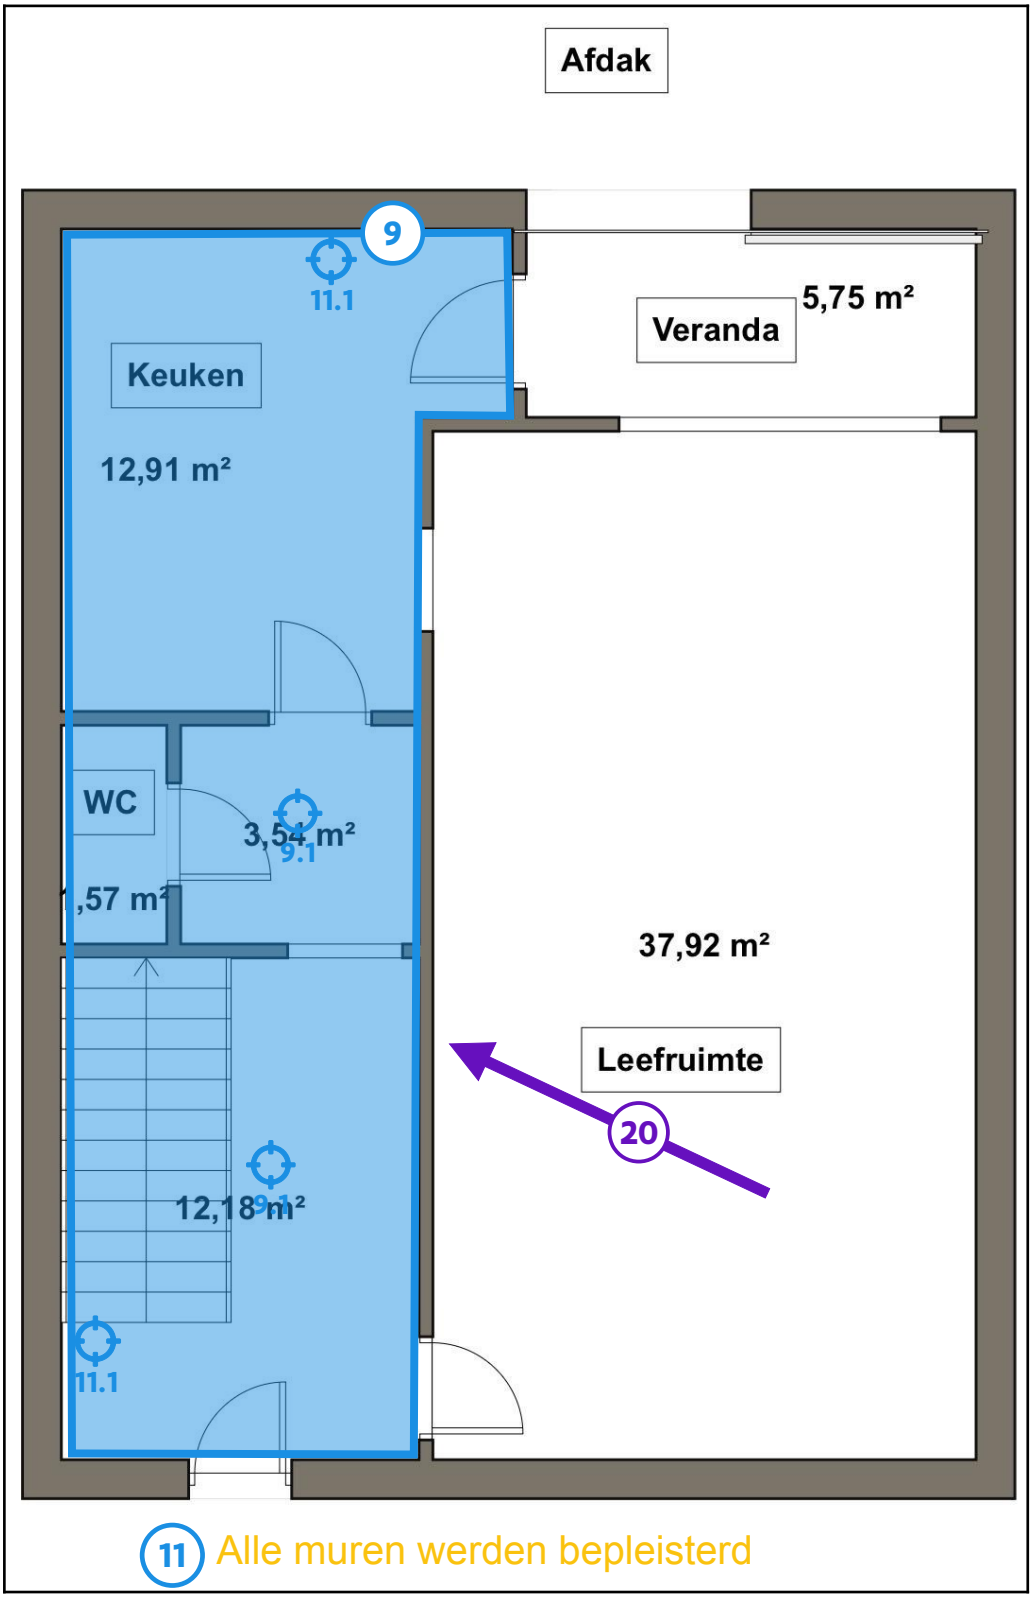
Plan 1.3: Gelijkvloers

4. Bakeliet radiatordoppen	Asbestmateriaal	Zorgvuldig beheren
9. Pleisterwerk plafonds	Geen asbest	-
9.1 Code: MM02	Mengmonster	-
11. Pleisterwerk muren	Geen asbest	-
20. Inhoud steense schouw niet waarneembaar zonder destructieve handeling	Overige ruimte of materiaal	-

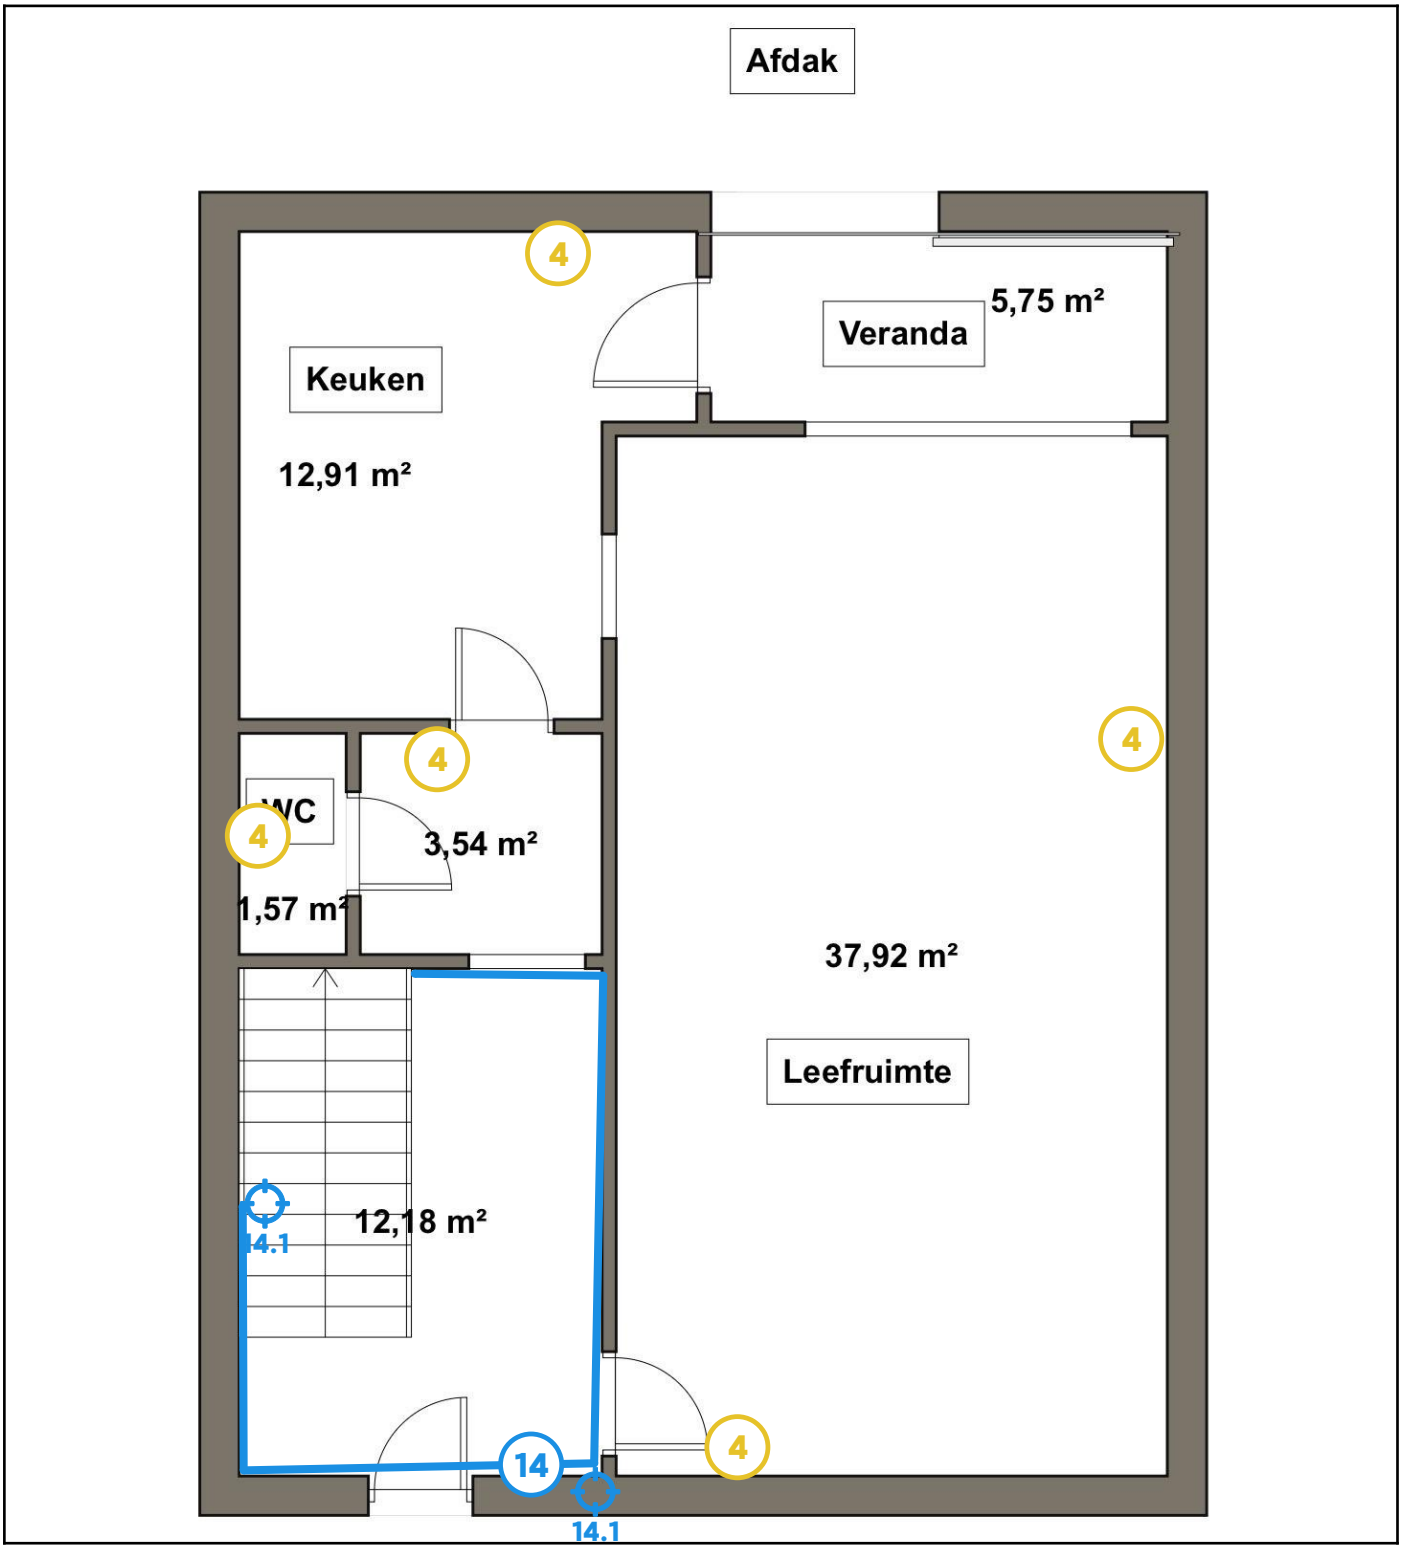
Plan 1.4: Gelijkvloers bis

Beschrijving	Type	Actie
4. Bakeliet radiatordoppen	Asbestmateriaal	Zorgvuldig beheren

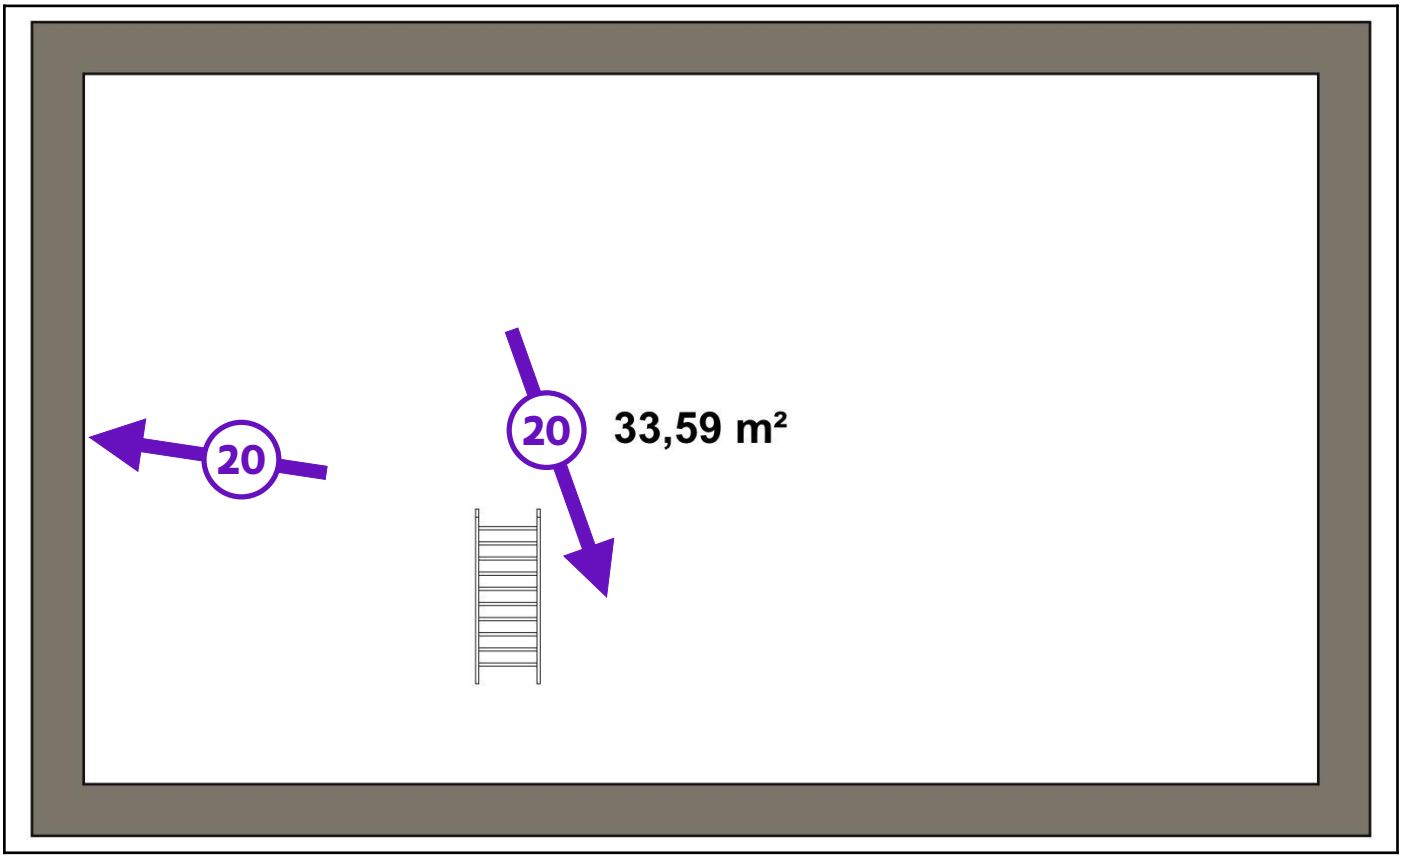
Plan 1.6: Zolder

Beschrijving	Type	Actie
20. Inhoud steense schouw niet waarneembaar zonder destructieve handeling	Overige ruimte of materiaal	-

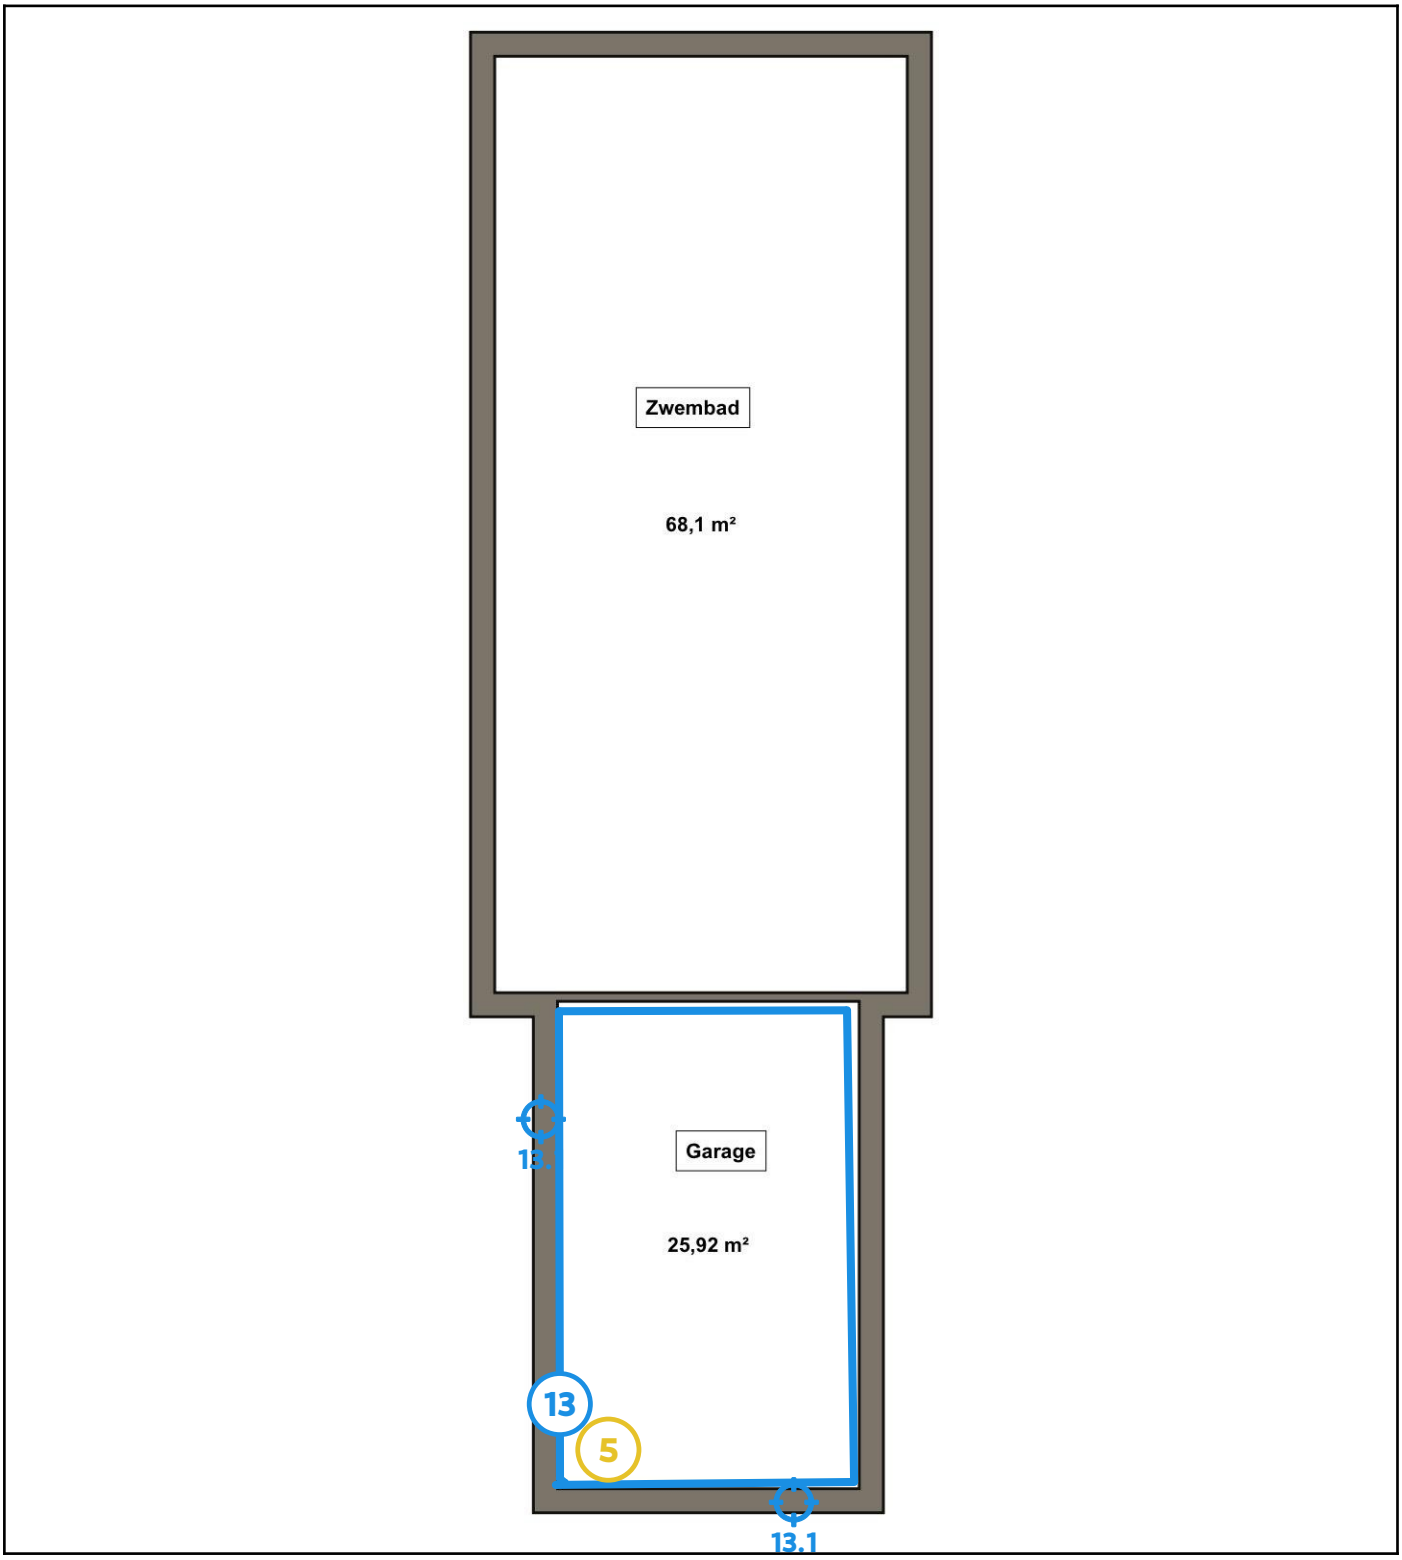
Plan 1.7: Garage en overdekt zwembad bis

5. Bakeliet toepassingen m.b.t. elektriciteit	Asbestmateriaal	Zorgvuldig beheren
13. Cementering garagemuren	Geen asbest	-
13.1 Code: MM10	Mengmonster	-

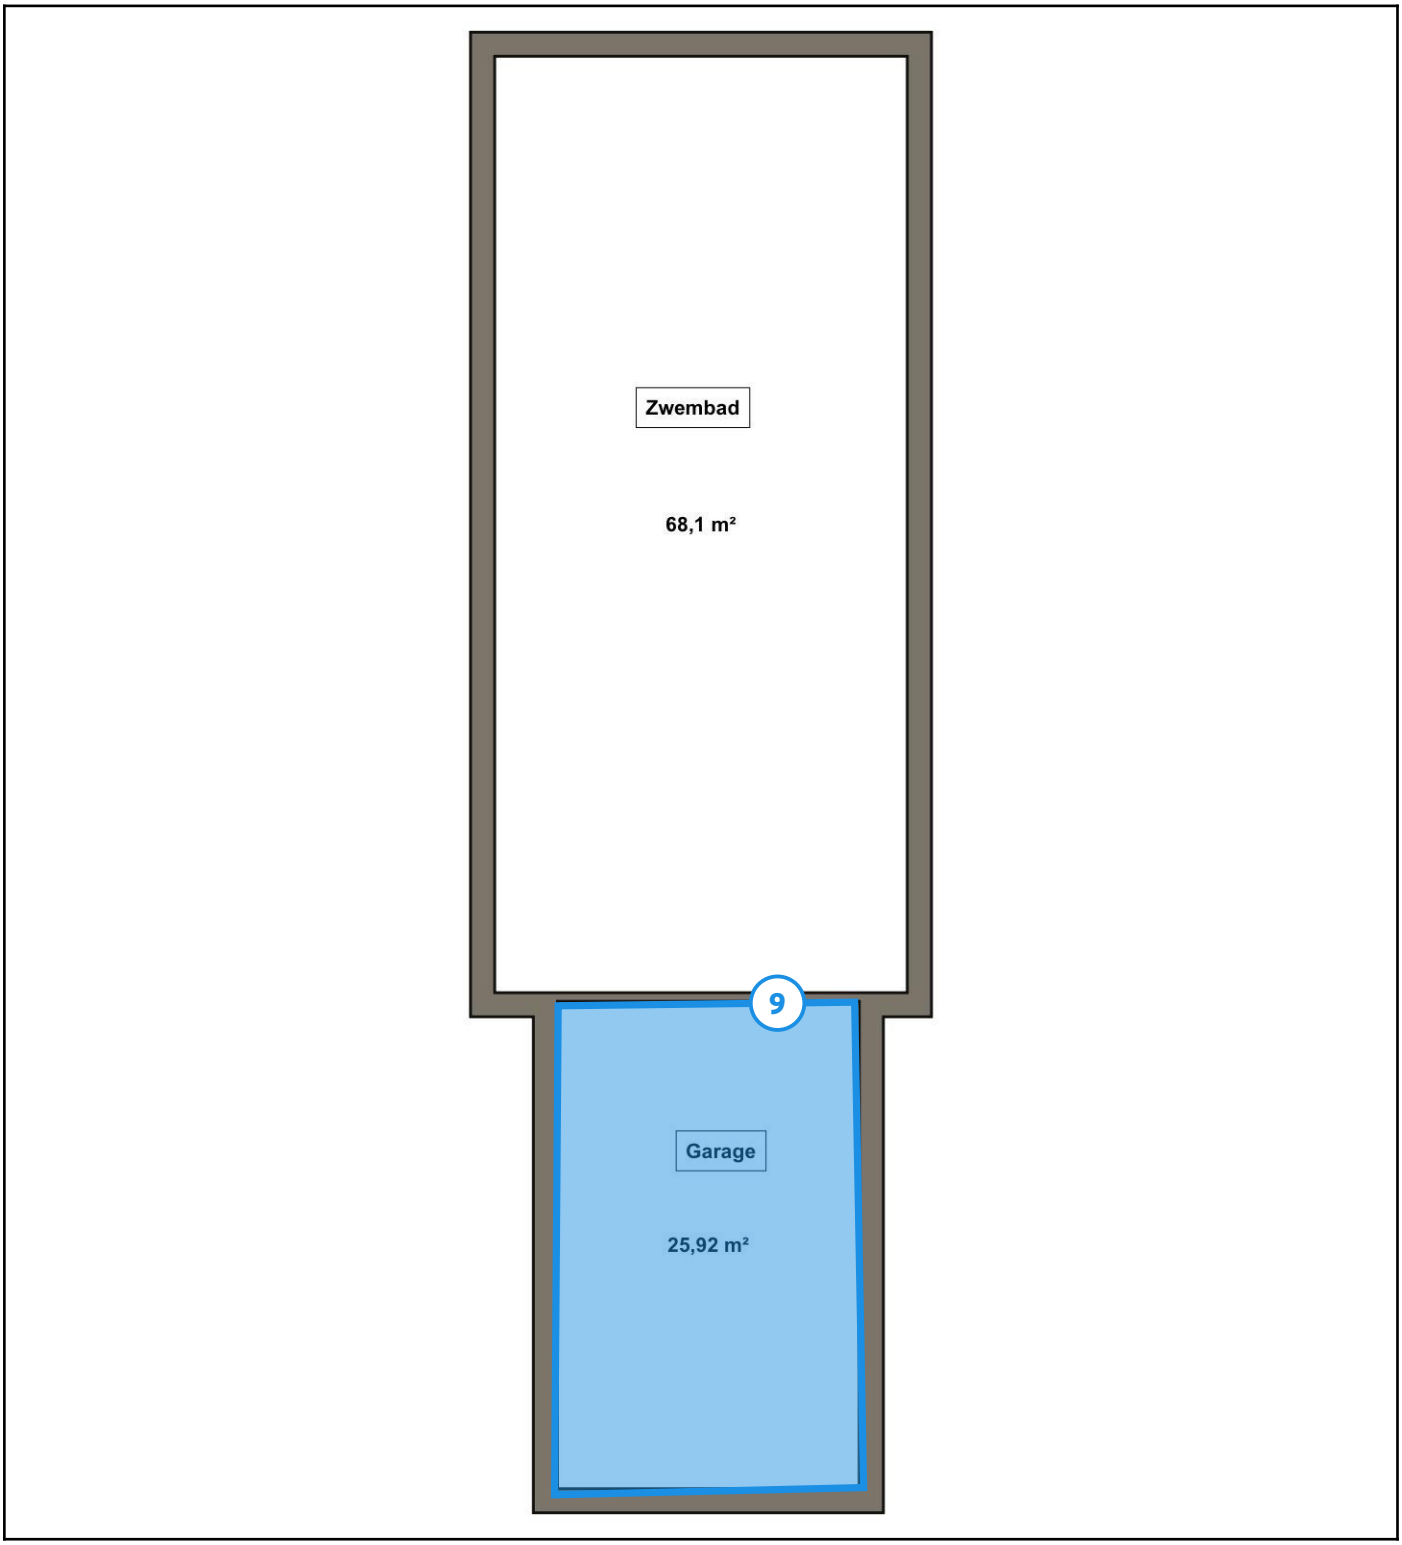
Plan 1.8: Garage en overdekt zwembad

Beschrijving	Type	Actie
9. Pleisterwerk plafonds	Geen asbest	-

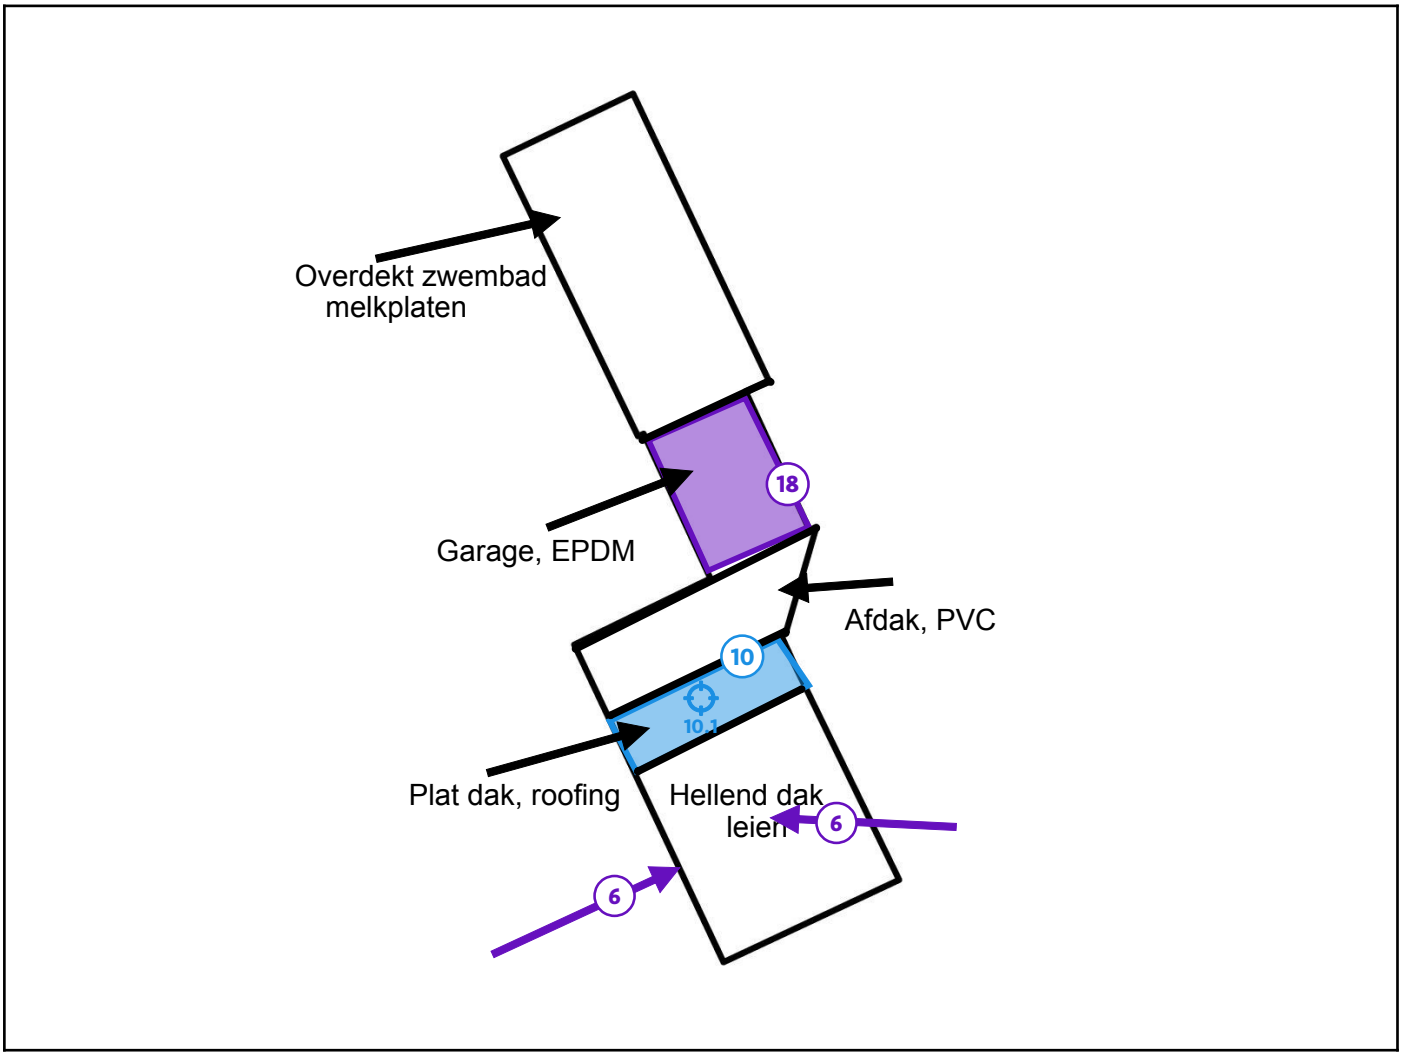
Plan 1.9: Dakplan

Beschrijving	Type	Actie
6. Inhoud steense schouw niet controleerbaar door hoogte	Beperking	-
10. Roofing op woning	Geen asbest	-
10.1 Code: MM08	Puntmonster	-
18. Plat dak EPDM	Overige ruimte of materiaal	-

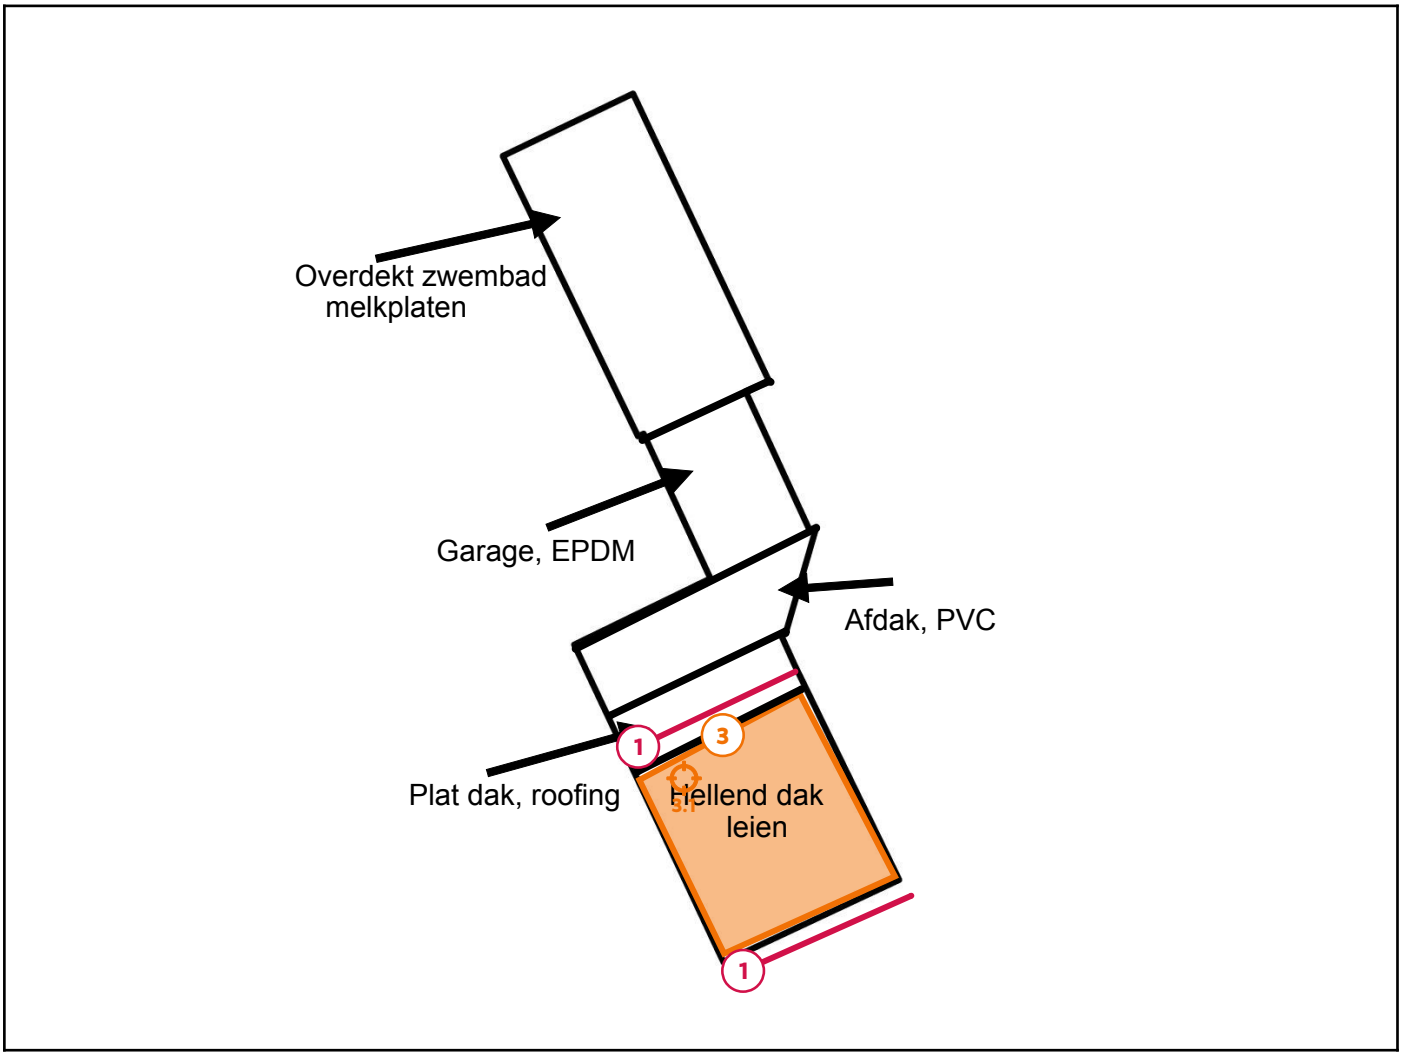
Plan 1.10: Dakplan bis

Beschrijving	Type	Actie
1. Slib in regengoten	Asbestmateriaal	Dringend verwijderen
3. Dakleien	Asbestmateriaal	Verwijderen
3.1 Code: MM07	Puntmonster	-

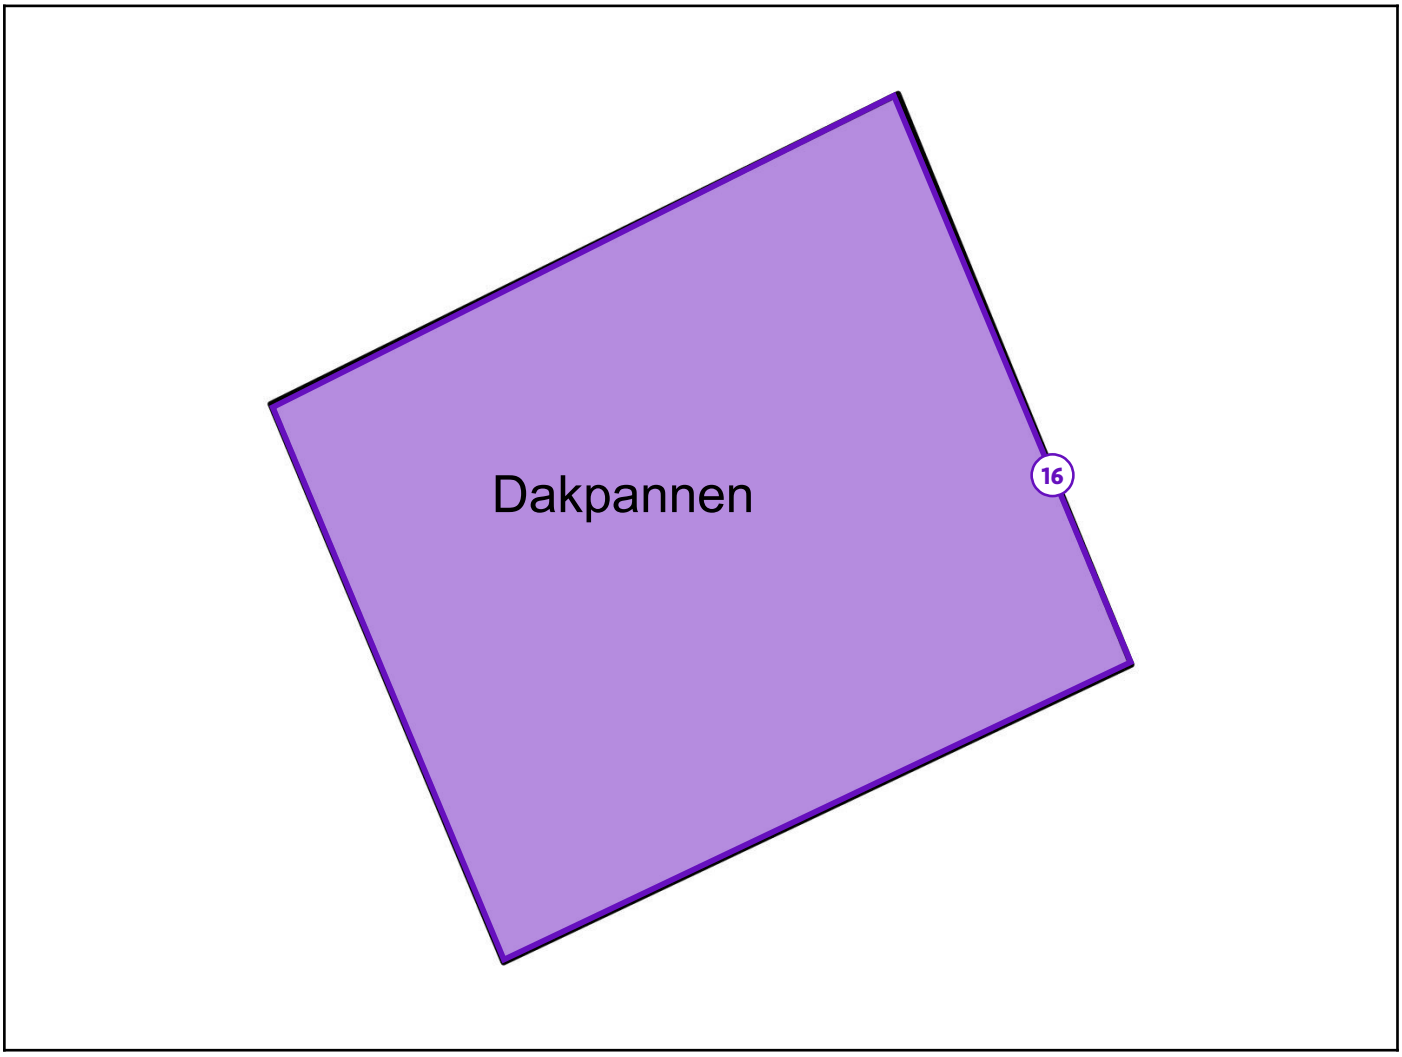
Plan 2.1: Afdak plan

Beschrijving	Type	Actie
16. Onderdak van afdak niet asbestverdacht	Overige ruimte of materiaal	-

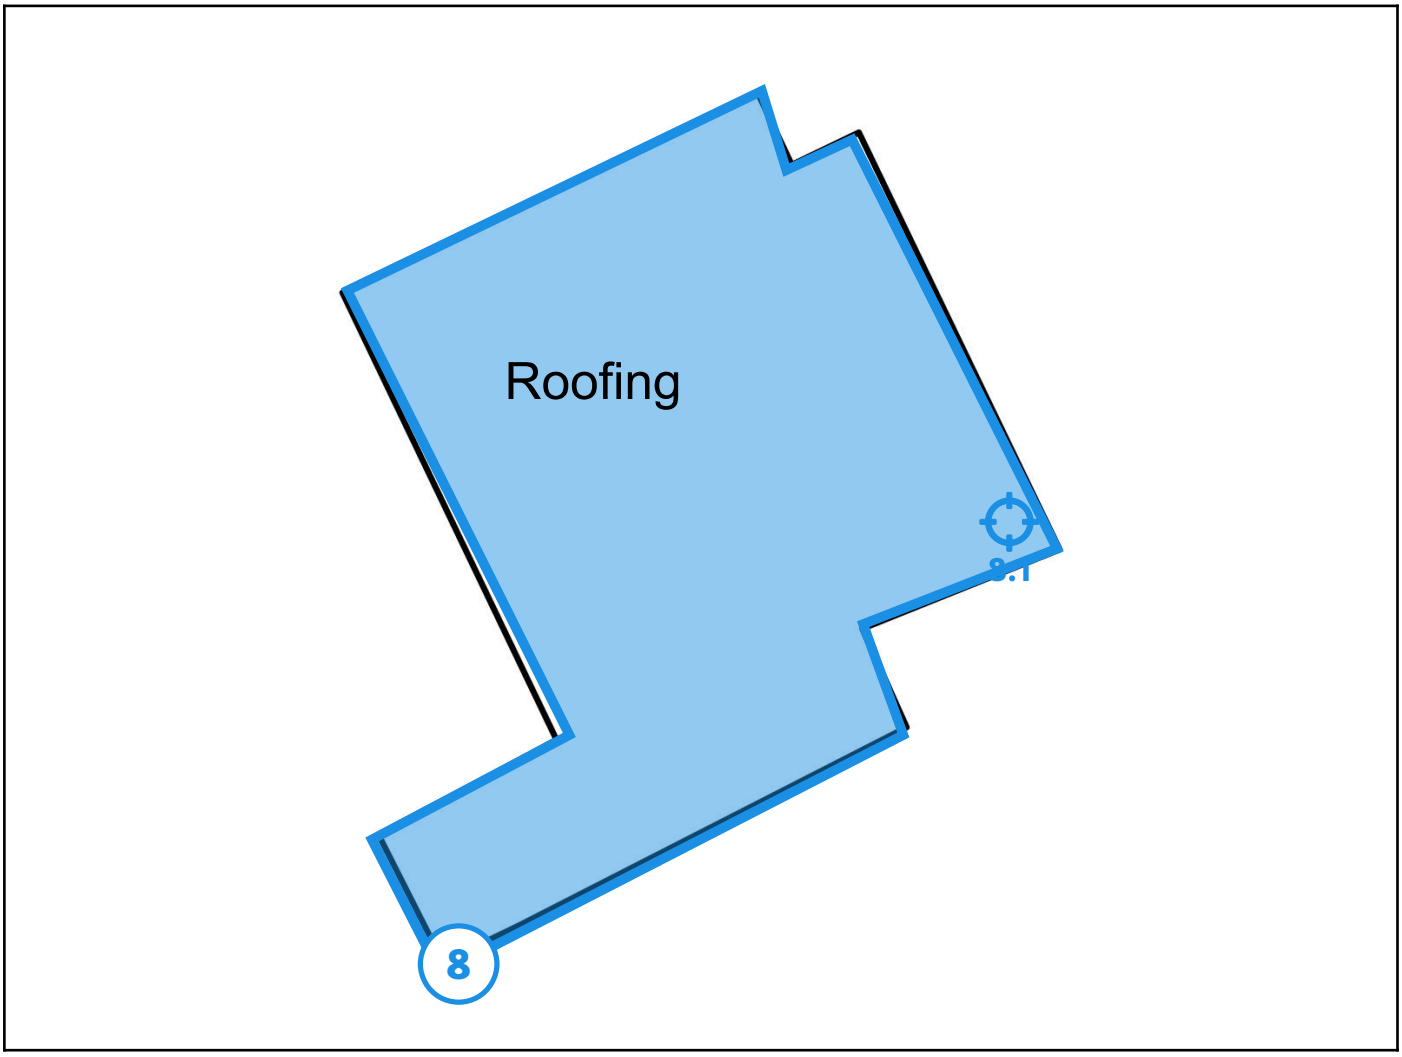
Plan 3.1: Tuinhuis

Beschrijving	Type	Actie
8. Roofing op tuinhuis	Geen asbest	-
8.1 Code: MM09	Puntmonster	-

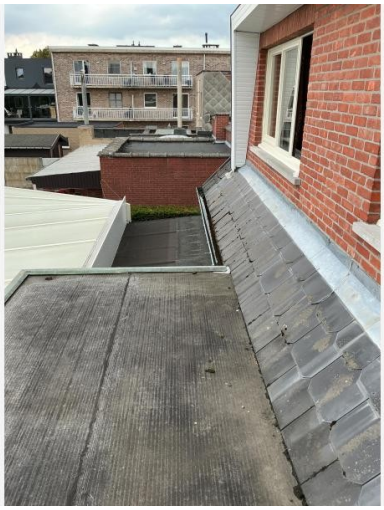
Fiche 1: Slib in regengoten

Asbestmateriaal - afvalstof

Conclusie

Het asbestmateriaal valt onder de mijlpaal van 2040.

Dringend verwijderen

Beschrijving	Slib in regengoten
Type afvalstof	Betreft resten (contaminatie) van verwering of beschadiging
Type resten (contaminatie)	• Stof, deeltjes < 4 mm, flinters, gruis (vermengd in materiaal)
Besmette materialen	• Organisch materiaal (mos, mest, vegetatie, ...) • Waterbodem
Bron van de resten	Asbesthoudende dakbedekking.
Omgeving	Buiten
Primaire drager	Infrastructuur hemelwater (opvang en afvoer)
Gebondenheid resten	Niet hecht
Hoeveelheid (gewicht - aantal)	• 15,00 kg - 1 stuk
Totaal gewicht	15,00 kg
Eenvoudig bereikbaar	Ja
Identificatiemethode	De asbestdeskundige beoordeelt het materiaal als asbestverdacht en dus asbesthoudend, en dit zonder monstername.

- Verwijder het asbestafval.

- Eenvoudige handelingen: mag via doe-het-zelf of door werknemer(s) met opleidingsattest eenvoudige handelingen
  Wanneer de de asbesthoudende dakbedekking verwijderd wordt moet het slib in deze ton mee worden afgevoerd als asbesthoudend afval. Ook wanneer het slib/mos verwijderd wordt voordat het asbesthoudende dak wordt afgevoerd, moet dit worden behandeld als asbesthoudend afval.

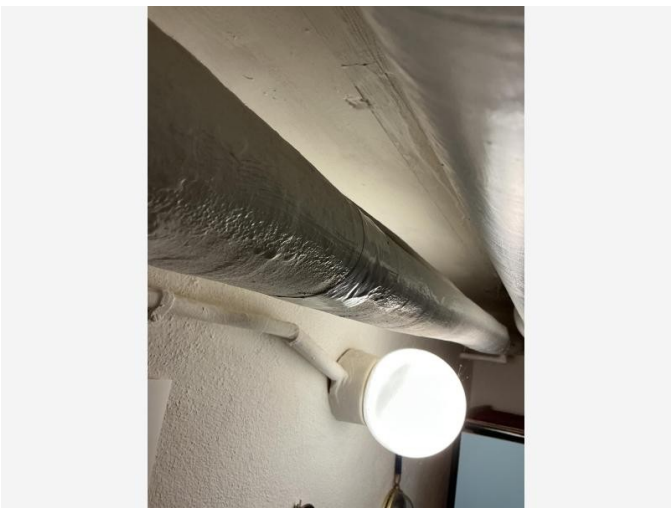
Fiche 2: CV-leiding (pleister)

Asbestmateriaal

Het asbestmateriaal valt onder de mijlpaal van 2034.

Verwijderen

Eindbeoordeling materiaalrisico	Verhoogd materiaalrisico en/of verhoogde kans op vezelvrijgave

Gebondenheid	Categorie 2: niet-hechtgebonden met matrix
Asbestsoort (vezeltype)	Amfibool aanwezig, uitgezonderd crocidoliet
Asbestconcentratie	Hoog (>= 50%)
Afschermingsgraad van het gehele materiaal	Geheel of deels vrij aan de binnenlucht, maar geen contact met binnenluchtstromen
Toestand van het materiaal	Onbeschadigd, niet verweerd

#	Type	Referentie	Resultaat
2.1	Mengmonster	MM04	Amosiet, Chrysotiel
2.2	Mengmonster	MM05	Amosiet, Chrysotiel

- Zorg voor een veilig beheer. Vermijd het beschadigen van het asbestmateriaal. Controleer de toestand jaarlijks op wijzigingen.

- Hermetische zone (erkend asbestverwijderaar)
  Niet hechtgebonden asbesttoepassing met een hoge asbestconcentratie en in een gesloten omgeving.

Voor de verwijdering van dit materiaal dient een hermetische zone worden opgebouwd waarin de asbest van de leidingen kan worden verwijderd.

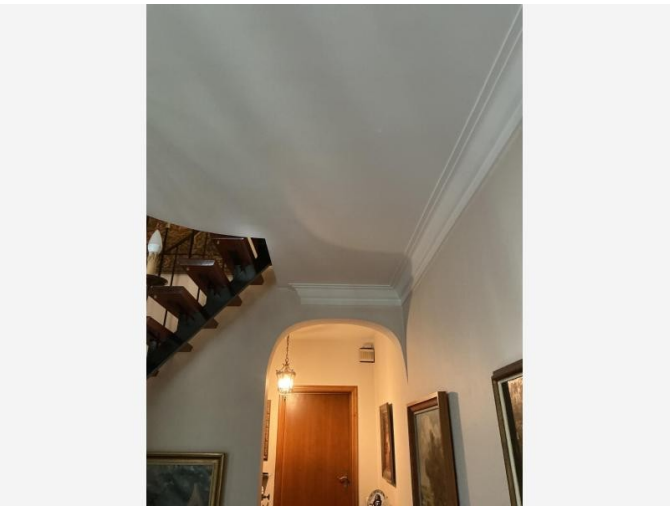
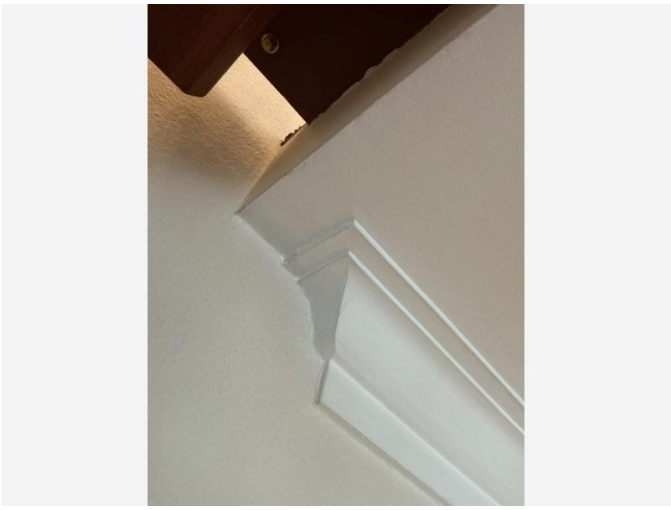
Fiche 14: Sierlijsten in traphal

Geen asbest

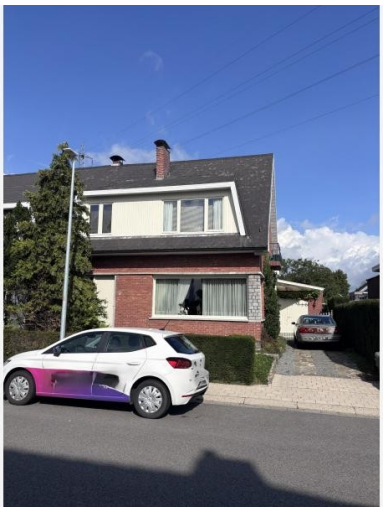
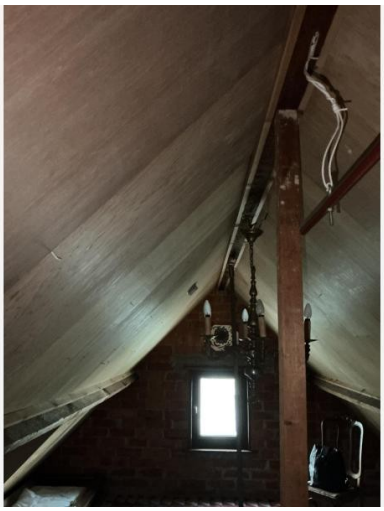
Beschrijving	Notitie	Terug te vinden op plannen
Fiche 19: Onderdak niet waarneembaar	Eventuele onderdaken konden niet worden waargenomen. De zolder werd volledig afgewerkt en er kan geen daklei worden weggenomen zonder risico op beschadiging.	-
Fiche 20: Inhoud steense schouw niet waarneembaar zonder destructieve handeling	Extern geen asbesthoudende materialen aangetroffen. Het is echter niet uit te sluiten dat intern geen asbesthoudende onderdeeltjes gebruikt werden (pakkingen, koord, beschermplaatjes). Bij vernieuwing van warmteketel, is het aangeraden deze in zijn geheel af te voeren.	Plan 1.3: Gelijkvloers Plan 1.5: 1e verdieping Plan 1.6: Zolder
