Asbestinventarisattest

de Merodelei 32/5, 2300 Turnhout

Attestnummer : **20261021-000399.001**
Uitgegeven op : **27.10.2026**
Geldig tot : **27.10.2036**

Niet-asbestveilig

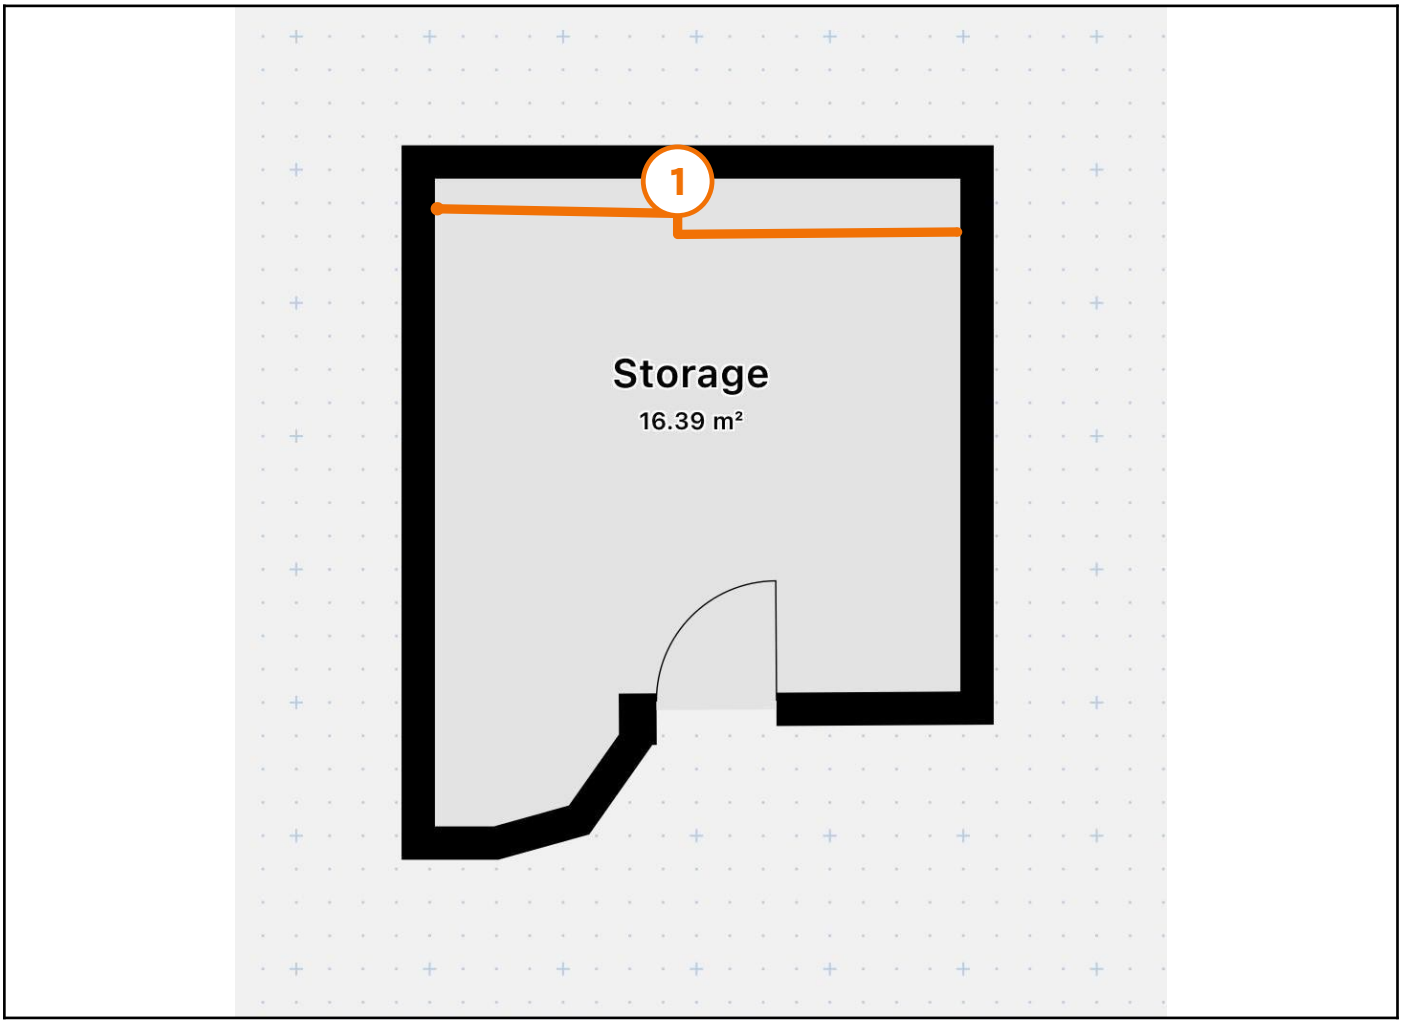
Plan 1.2: Kelderberging nummer 5

Beschrijving	Type	Actie
1. Leidingisolatie in kelderberging	Asbestmateriaal	Verwijderen

Eindbeoordeling materiaalrisico	Verhoogd materiaalrisico en/of verhoogde kans op vezelvrijgave

- Scherm in afwachting van verwijdering het asbestmateriaal af van luchtstromingen en verstoring: bijvoorbeeld door het te verpakken, te fixeren, af te dekken, signalisatie - afbakening aan te brengen, ...
- Verwijder dit asbestmateriaal zo snel mogelijk. Volg de toestand goed op.
- Voer bijkomende staalname(s) uit.

- Hermetische zone (erkend asbestverwijderaar)
  Toepassing mag niet door doe-het-zelf of opgeleid aannemer 8 basis asbest verwijderd worden! HZ Erkend asbestverwijderaar : Gipsisolatie wordt losgesneden van dragermateriaal (leiding), asbesthoudend gips zal gemakkelijk verbrokkelen en is losgebonden. Om geen asbestvezels te verspreiden naar de omgeving, dient dit in hermetische zone verwijderd te worden. Verzamel best zoveel mogelijk bewijsdocumenten na verwijdering voor een actualisatie van uw attest (facturen, stortingsbewijs en foto's). Asbest insluiten mag niet tenzij dit in afwachting van verwijdering nodig is om het risico te verlagen of om het veilig te beheren (tijdelijk afdekken) Zie ook link Zie https://ovam.vlaanderen.be/wie-mag-wat-verwijderen https://ovam.vlaanderen.be/voorzorgsmaatregelen-bij-asbestverwijdering https://ovam.vlaanderen.be/asbestafval-afvoeren Zie ook wetgevend kader (website van de OVAM en CODEX

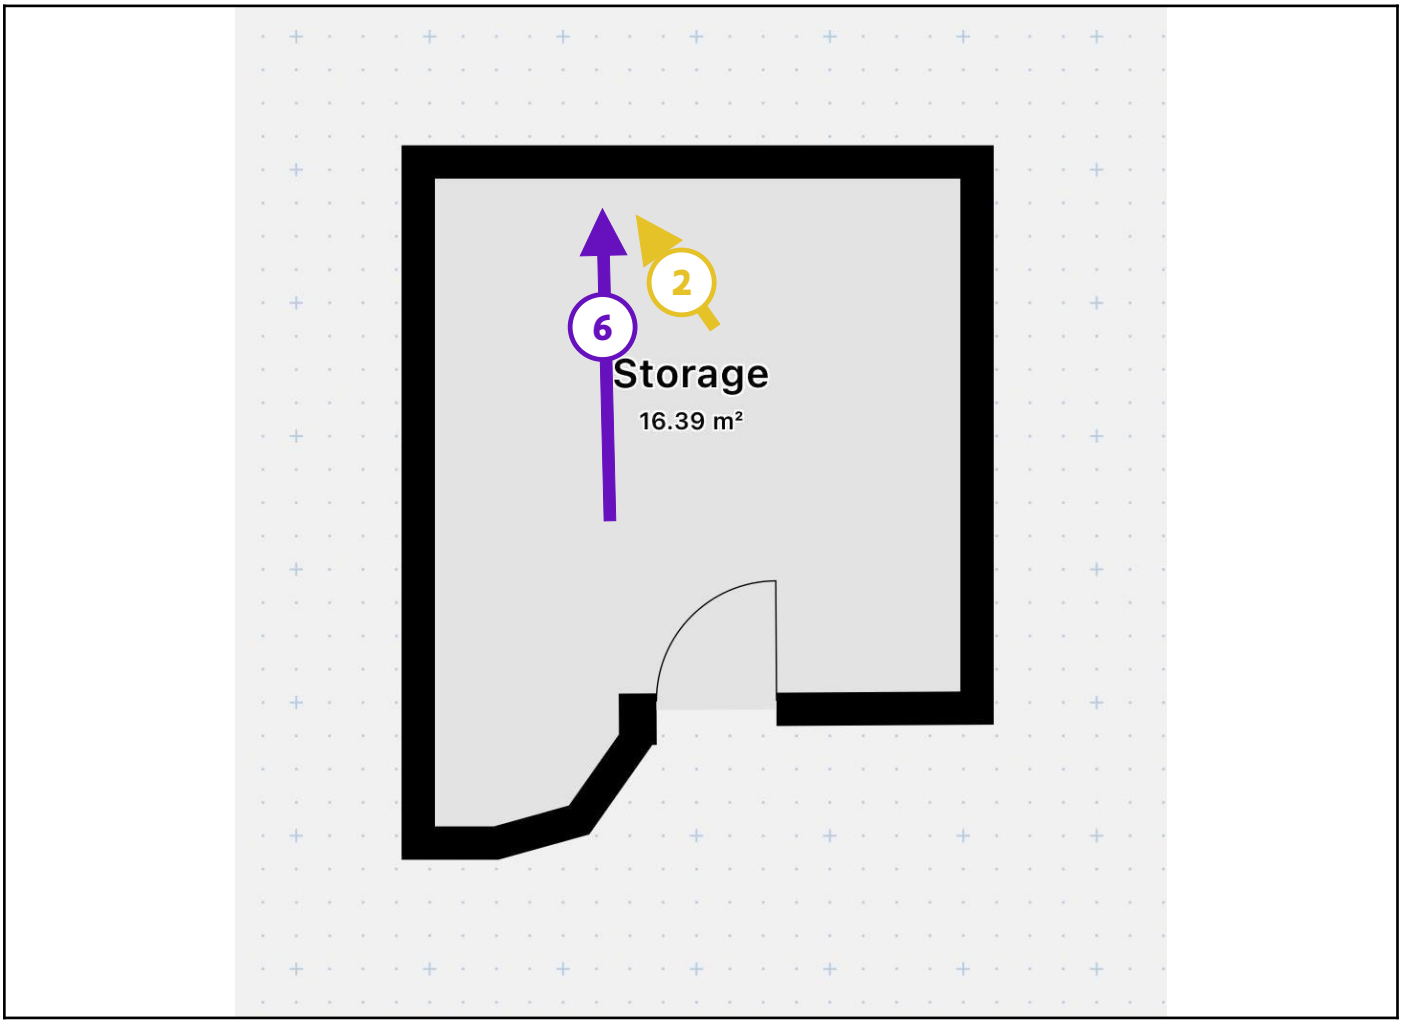
Plan 1.4: Kelderberging nummer 5

Beschrijving	Type	Actie
2. Bakeliet radiatorknop kelderberging	Asbestmateriaal	Zorgvuldig beheren
6. Radiator kelderberging	Advies	-

Eindbeoordeling materiaalrisico	Laag materiaalrisico en/of verlaagde kans op vezelvrijgave

Mogelijks bevinden er zich in de radiatoren asbesthoudende pakkingen. Een monstername om dit uit te sluiten wordt verhinderd om destructieve handelingen aan een installatie in gebruik te vermijden.

Er kunnen inwendige asbesthoudende dichtingen aanwezig zijn tussen de lamellen of aan de doppen van de gietijzeren radiatoren.

- Zorg voor een veilig beheer. Vermijd het beschadigen van het asbestmateriaal. Controleer de toestand jaarlijks op wijzigingen.
- Voer bijkomende staalname(s) uit.

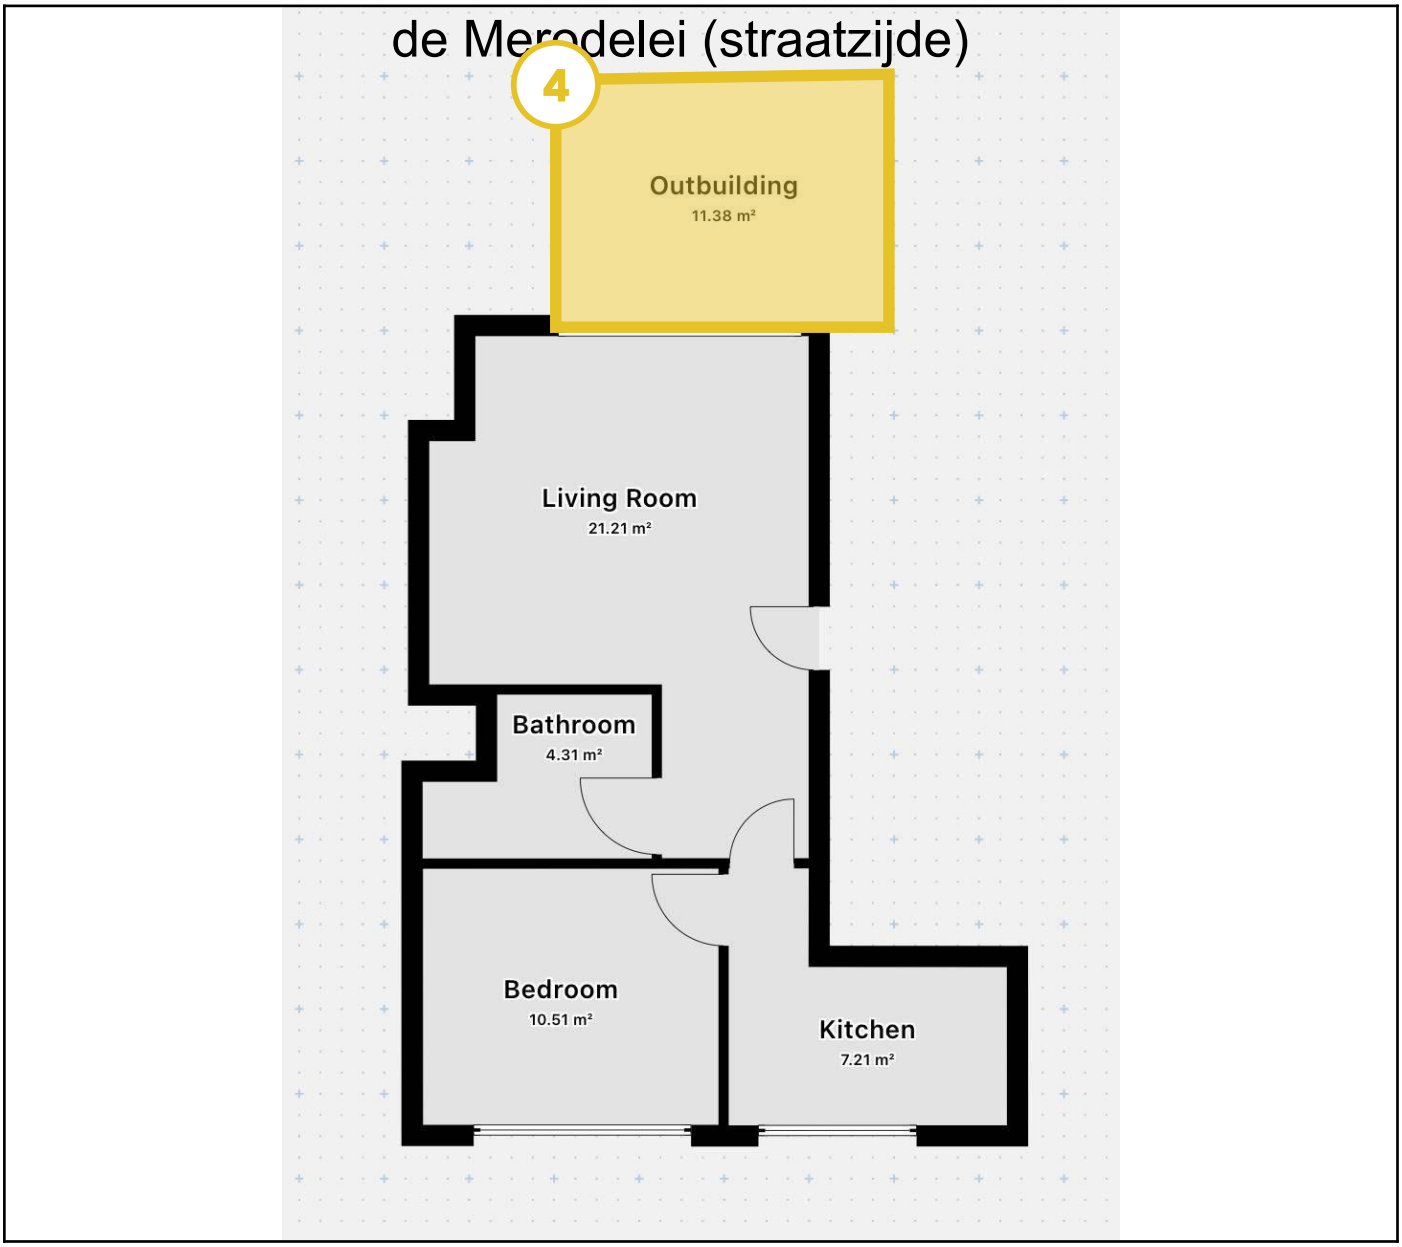
Plan 2.1: Grondplan appartement

Beschrijving	Type	Actie
4. Roofing plat dak behoort tot de gemeenschappelijke delen	Asbestmateriaal	Zorgvuldig beheren

Eindbeoordeling materiaalrisico	Laag materiaalrisico en/of verlaagde kans op vezelvrijgave

- Zorg voor een veilig beheer. Vermijd het beschadigen van het asbestmateriaal. Controleer de toestand jaarlijks op wijzigingen.
- Voer bijkomende staalname(s) uit.

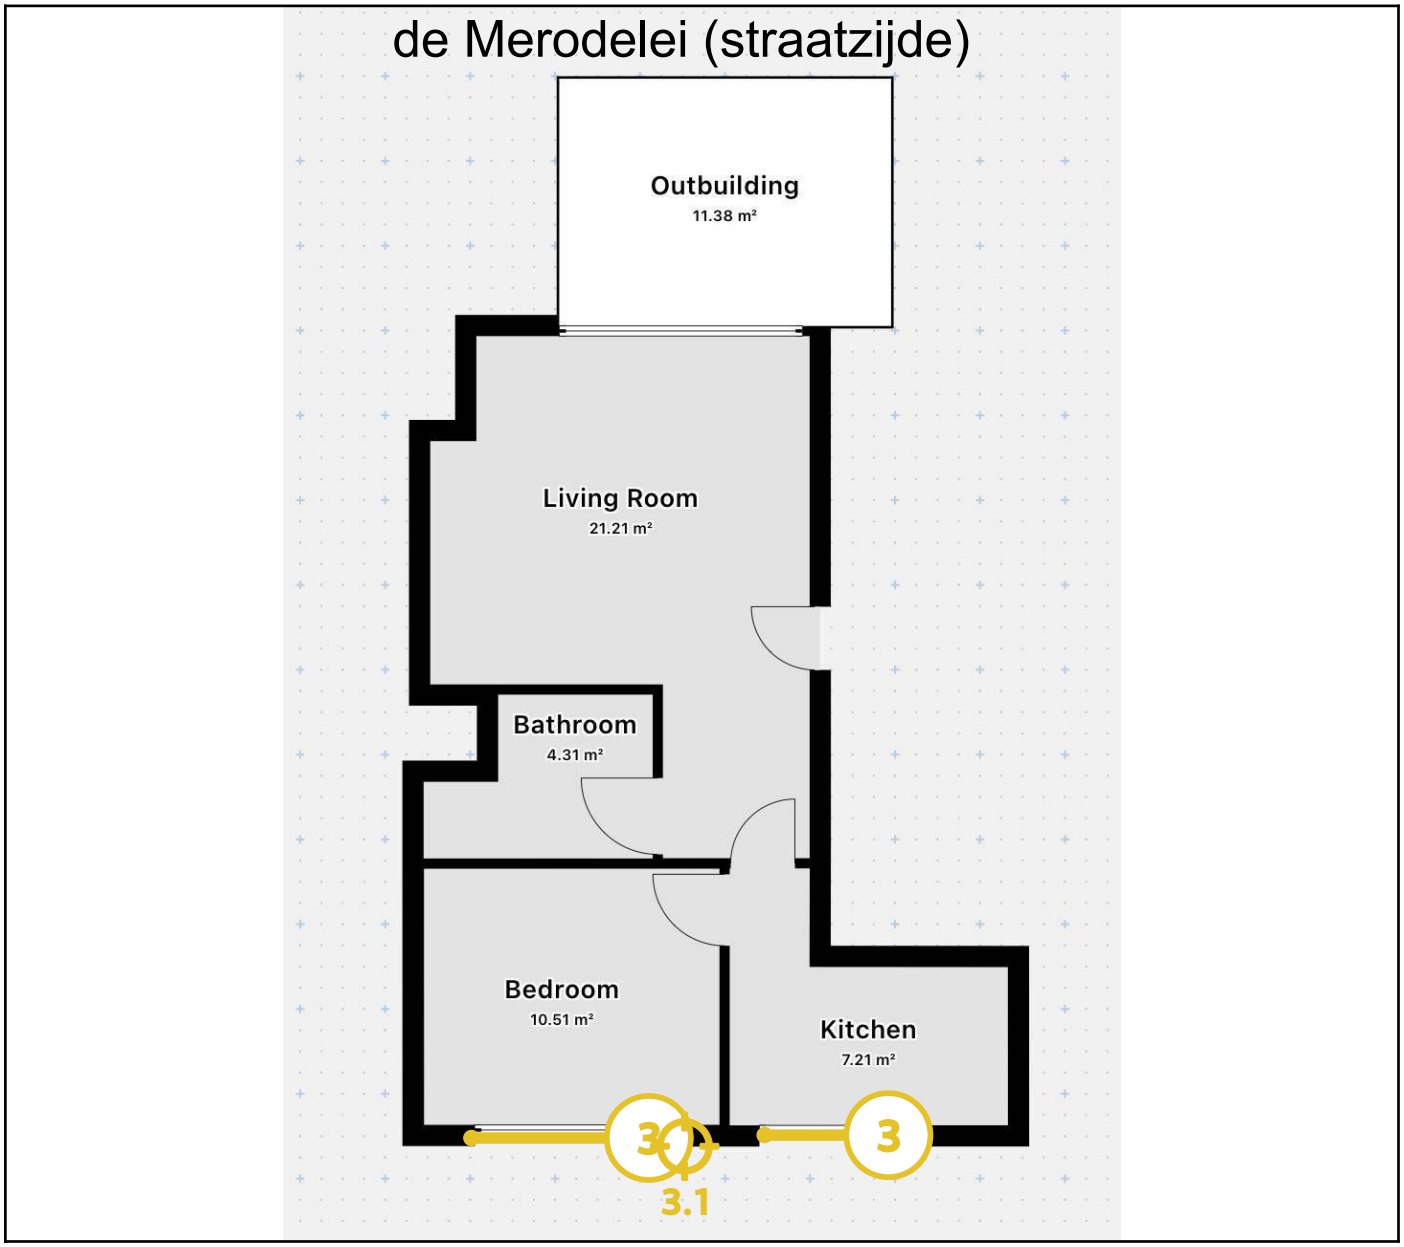
Plan 2.2: Grondplan appartement

Beschrijving	Type	Actie
3. Restanten oude kit kozijn - muur (grijze kleur)	Asbestmateriaal	Zorgvuldig beheren
3.1 Code: 3	Puntmonster	-

Eindbeoordeling materiaalrisico	Laag materiaalrisico en/of verlaagde kans op vezelvrijgave

#	Type	Referentie	Resultaat
3.1	Puntmonster	3	Chrysotiel

- Zorg voor een veilig beheer. Vermijd het beschadigen van het asbestmateriaal. Controleer de toestand jaarlijks op wijzigingen.

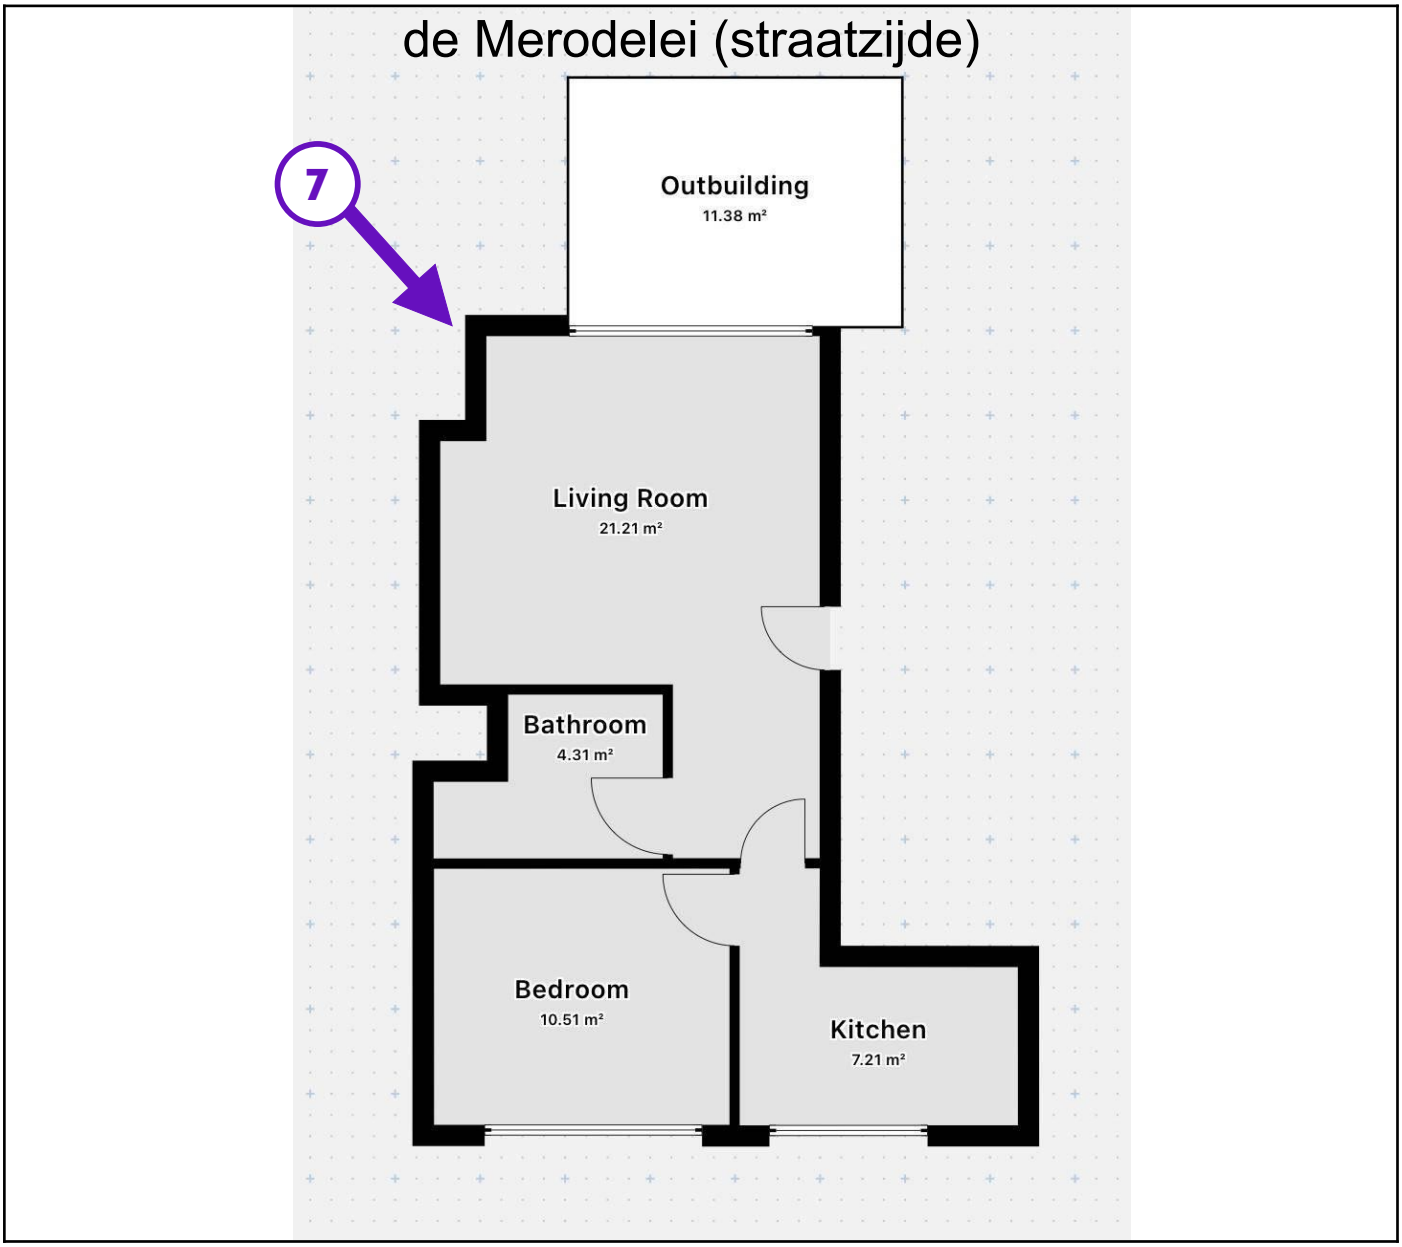
Plan 2.4: Grondplan appartement

Beschrijving	Type	Actie
7. Gevelleien gemeenschappelijke delen	Advies	-

De leien grenzen aan het inspectiegebied.

De leien behoren tot de gemeenschappelijke delen. Deze zullen beschreven/onderzocht worden in het attest van GD. Meld schade aan de gebouwbeheerder.

Herstelwerkzaamheden zoals verwijderen of deels afgebroken leien vervangen kan aanleiding geven tot blootstelling, gebruik persoonlijke beschermingsmiddelen tijdens deze werken. (mondmasker ffp3, handschoenen,tyvec).

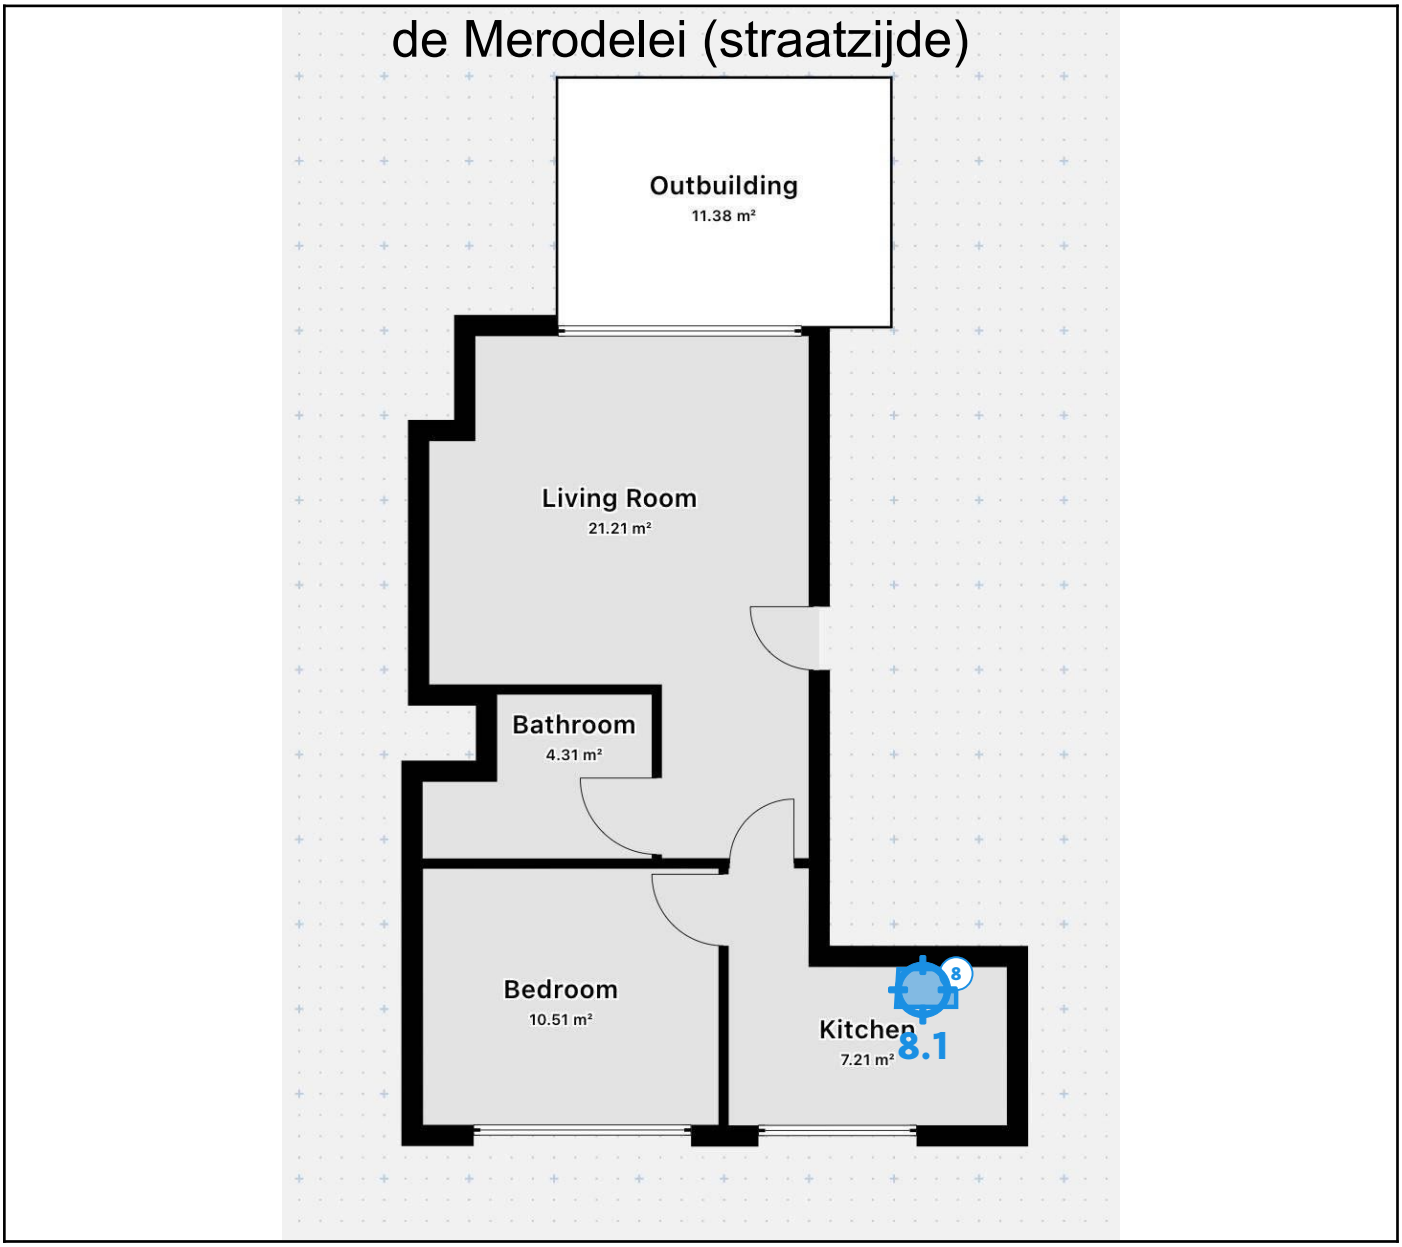
Plan 2.5: Grondplan appartement

Beschrijving	Type	Actie
8. Ontdreuningsplaat spoelbak (monstername)	Geen asbest	-
8.1 Code: 4	Puntmonster	-

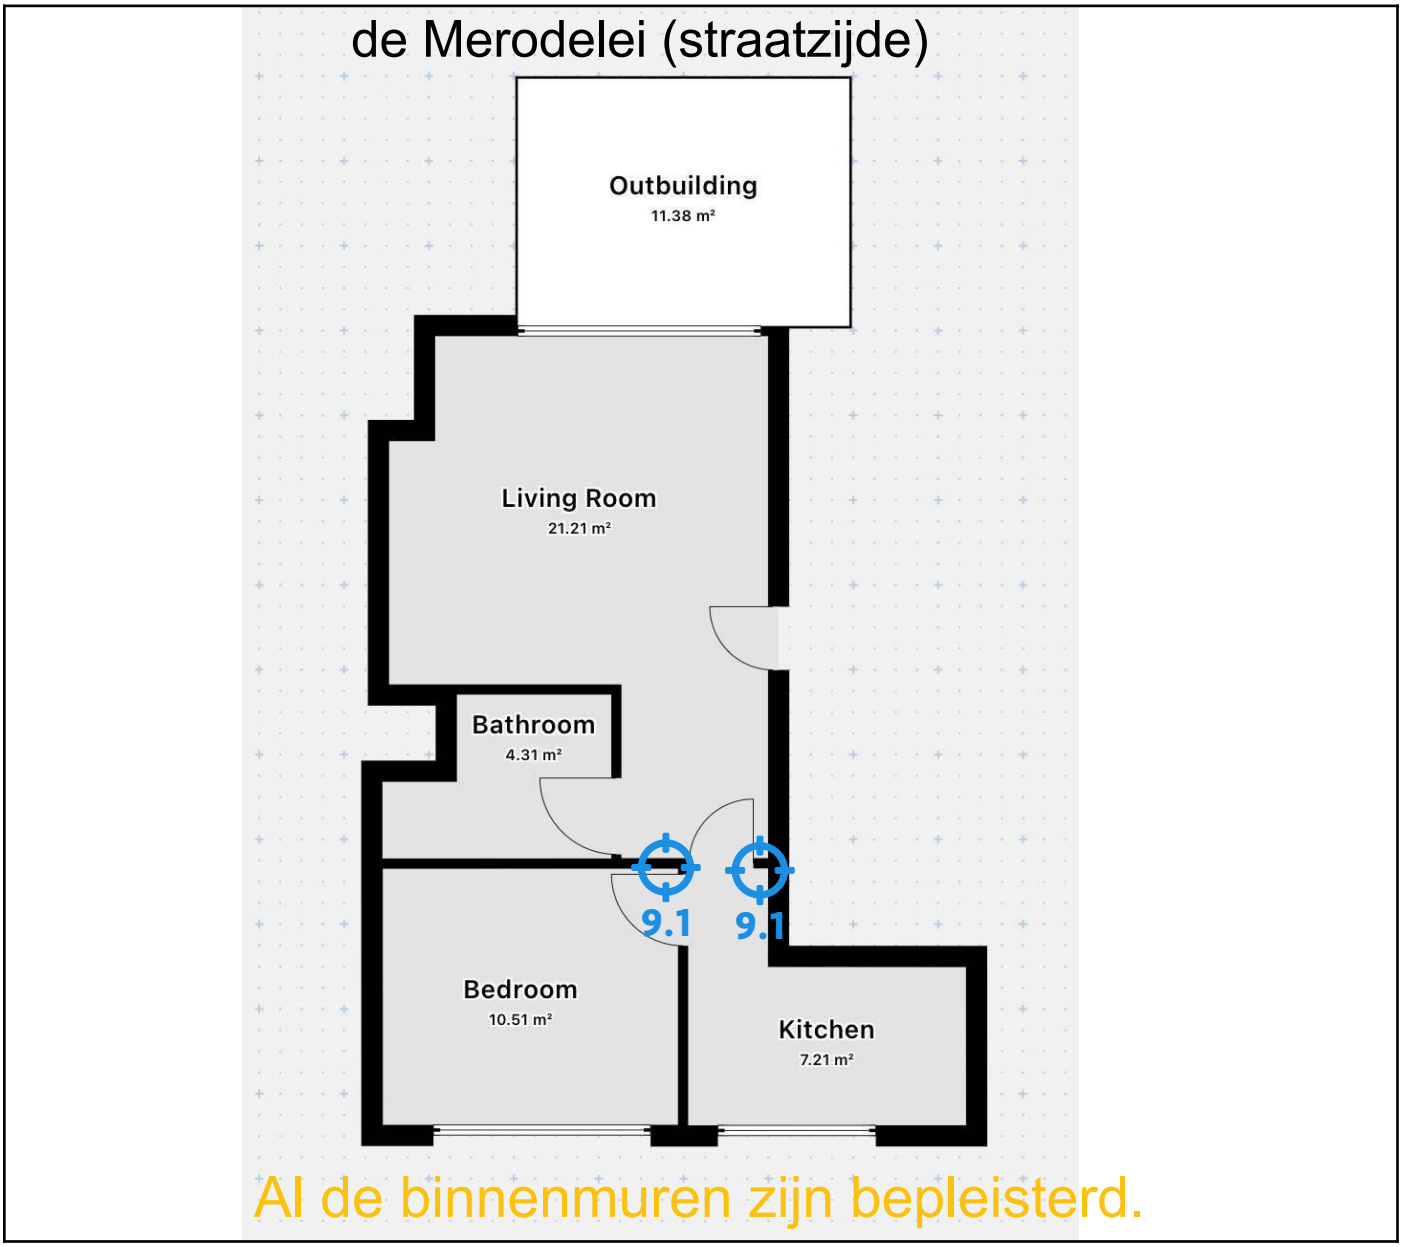
Plan 2.6: Grondplan appartement

Beschrijving	Type	Actie
9. Muurpleister	Geen asbest	-
9.1 Code: 1	Mengmonster	-

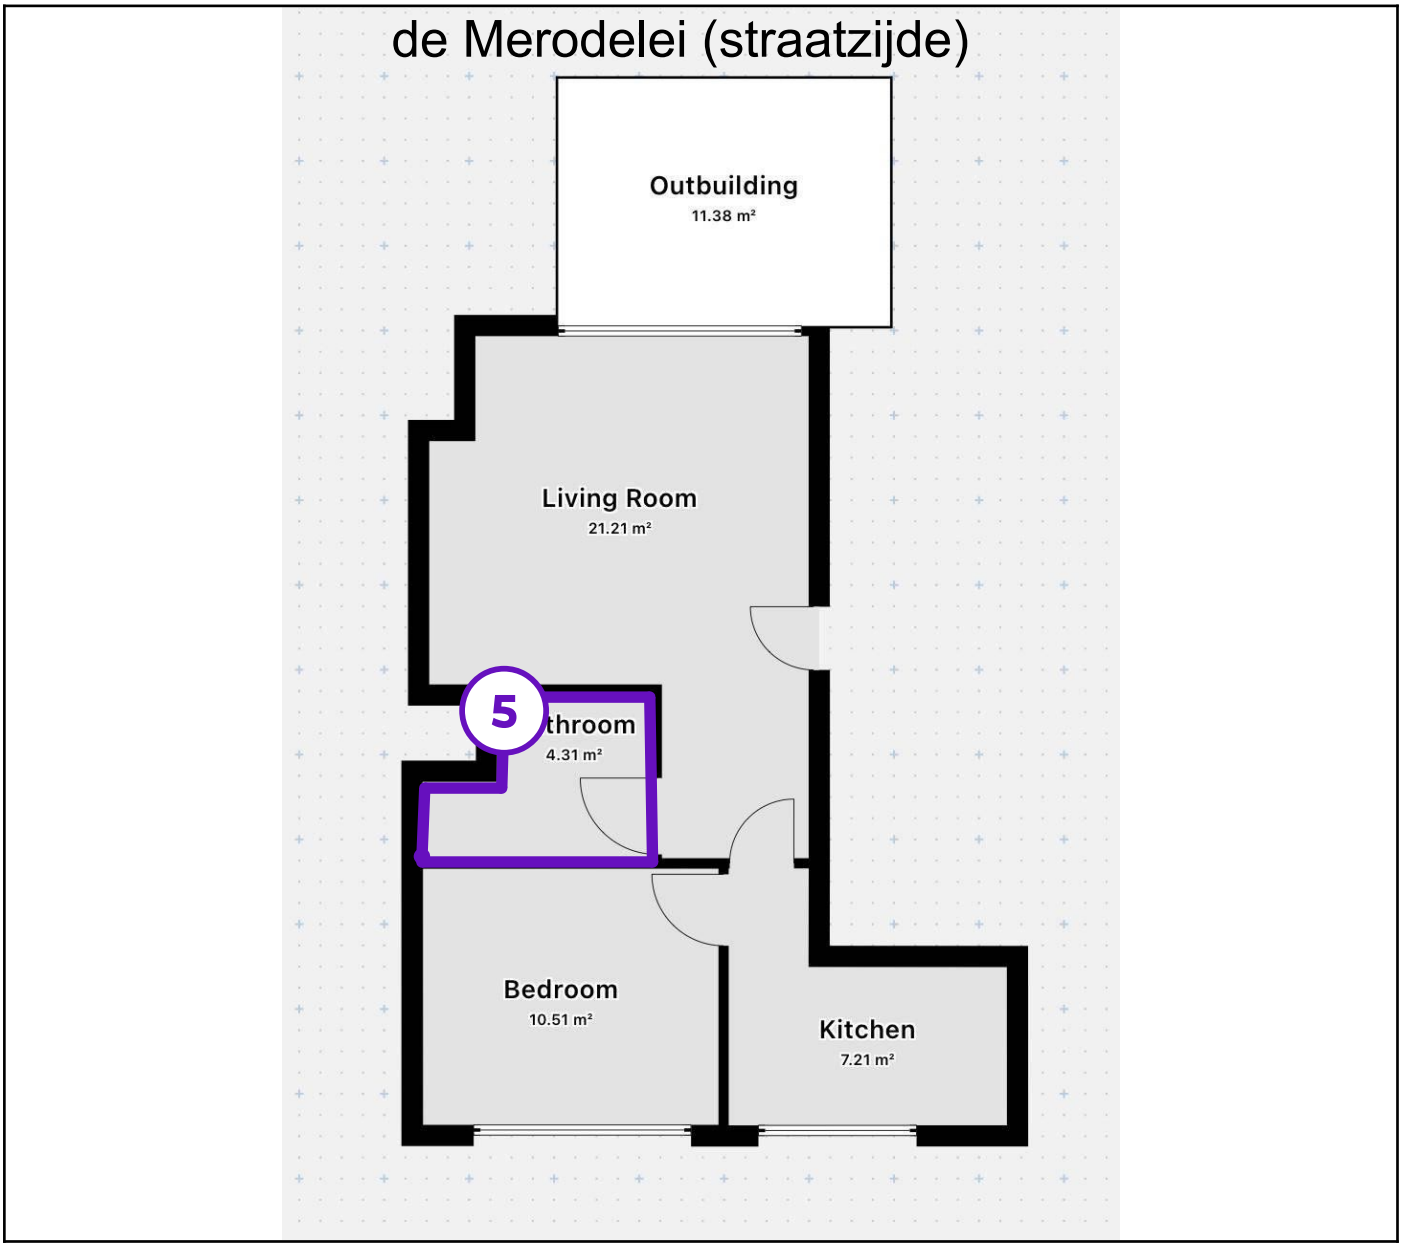
Plan 2.8: Grondplan appartement

Beschrijving	Type	Actie
5. Tegellijm niet zichtbaar	Advies	-

In het inspectieprotocol is een monstername van tegellijm verplicht om dit te identificeren als niet-asbesthoudend. Er waren geen facturen ter beschikking die bevestigen dat de tegels na 2001 waren geplaatst. Er waren geen bestaande beschadigingen aan de wandtegels om de lijm voldoende te kunnen inspecteren. Om dit af te toetsen is het aangewezen om bij eventuele renovatiewerken aan de tegels verder onderzoek/staalname te laten uitvoeren ter controle.

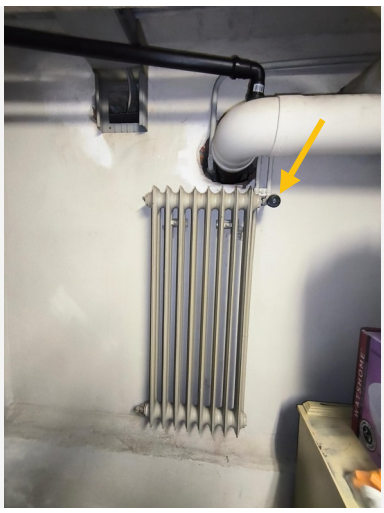
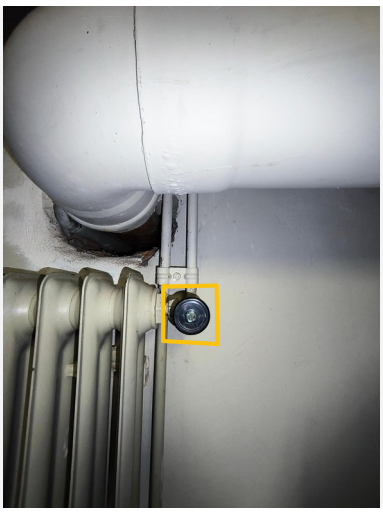
Fiche 2: Bakeliet radiatorknop kelderberging

Gebondenheid	Categorie 1: hechtgebonden in oorsprong
Asbestsoort (vezeltype)	Crocidoliet aanwezig
Asbestconcentratie	Laag (< 50%)
Afschermingsgraad van het gehele materiaal	Geheel of deels vrij aan de binnenlucht, maar geen contact met binnenluchtstromen
Toestand van het materiaal	Onbeschadigd, niet verweerd

- Eenvoudige handelingen: mag via doe-het-zelf of door werknemer(s) met opleidingsattest eenvoudige handelingen
  Schakelaars, stopcontacten en andere gelijkaardige toepassingen kunnen eenvoudig losgeschroefd worden --> EH doe-het-zelf. Afgesloten of verzegelde kast --> EH opgeleid technieker personeel 8u basisopleiding asbest. Voor elektrische infrastructuur en uitrusting dient u vooraleer men deze toepassing gaat bevochtigen de elektriciteit af te sluiten (zoniet elektrocutie-/brandgevaar). standaard dragen van de nodige wegwerp beschermingsmiddelen FFP 3 masker , handschoenen en tyvec CAT III type 5-6 , afspoelbaar schoeisel Losschroeven en dubbel verpakken in plastic , sluit luchtdicht af en breng dit als hechtgebonden afval naar een plaatselijk containerpark. Voor hechtgebonden toepassingen: Bij verwijdering door doe-het-zelf moet men dit afval dubbel en luchtdicht verpakt aandienen bij het gemeentelijk recyclagepark. Men raadpleegt best op voorhand de voorwaarden van het recyclagepark.

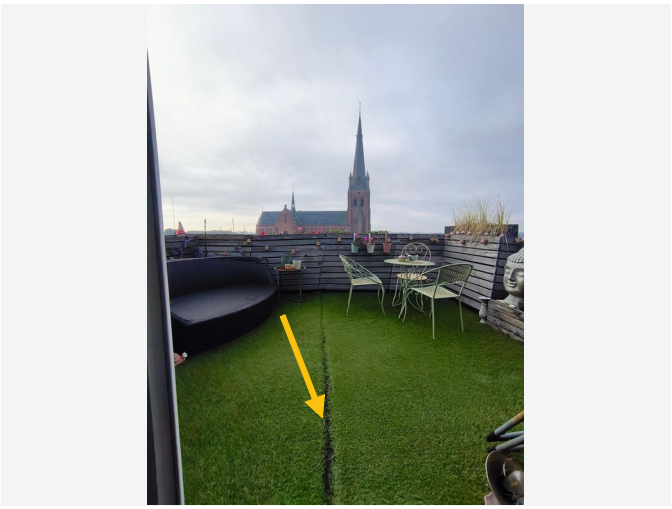
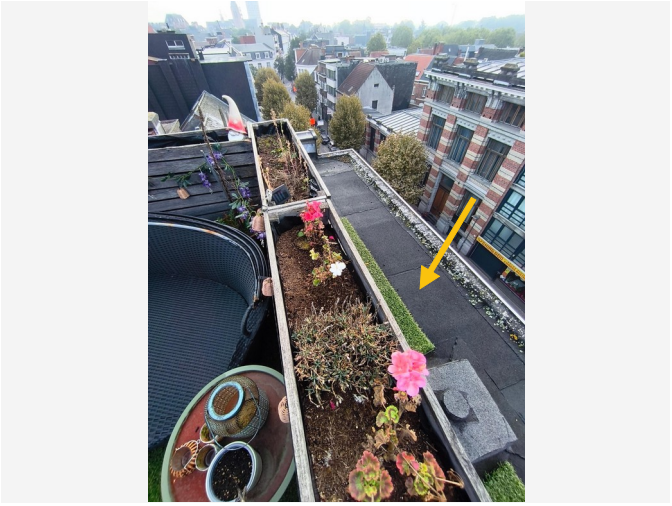
Fiche 4: Roofing plat dak behoort tot de gemeenschappelijke delen

Gebondenheid	Categorie 1: hechtgebonden in oorsprong
Asbestsoort (vezeltype)	Alleen chrysotiel aanwezig
Asbestconcentratie	Laag (< 50%)
Afschermingsgraad van het gehele materiaal	Geheel of deels vrij aan de buitenlucht, maar geen contact met binnenlucht
Toestand van het materiaal	Licht beschadigd, licht verweerd. Intacte calciumsilicaatplaat of materiaal met categorie 3-gebondenheid

- Eenvoudige handelingen: mag via doe-het-zelf of door werknemer(s) met opleidingsattest eenvoudige handelingen
  Gezien het risico op vrijstelling van asbestvezels bij de verwijderingswerken, adviseren wij de werken te laten uitvoeren door een aannemer/medewerker die hiertoe de nodig opleiding heeft gevolgd, en niet via doe-het-zelf. Volgens de richtlijnen in de Codex Welzijn op het Werk, boek VI titel 3 asbest, mag hechtgebonden asbest die beschadigd is of waarbij er vrije vezels zichtbaar zijn en die verwerkt is in een buitentoepassing via de methode van eenvoudige handelingen verwijderd worden, indien er geen derden aanwezig zijn en voor zover de verwijdering geen aanleiding geeft tot een wijziging van de toestand. Standaard dragen van de nodige wegwerp beschermingsmiddelen FFP 3 masker , handschoenen en tyvec CAT III type 5-6 , afwasbaar schoeisel Voor hechtgebonden toepassingen: Bij verwijdering door doe-het-zelf moet men dit afval dubbel en luchtdicht verpakt aandienen bij het gemeentelijk recyclagepark. Men

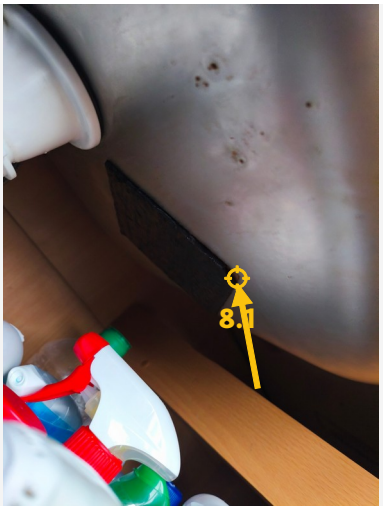
Fiche 8: Ontdreuningsplaat spoelbak (monstername)

Geen asbest

#	Type	Referentie	Resultaat
8.1	Puntmonster	4	Geen asbest
