Asbestinventarisattest

Gelderstraat 46, 2270 Herenthout

Attestnummer : **20261104-000259.000**
Uitgegeven op : **04.11.2026**
Geldig tot : **04.11.2036**

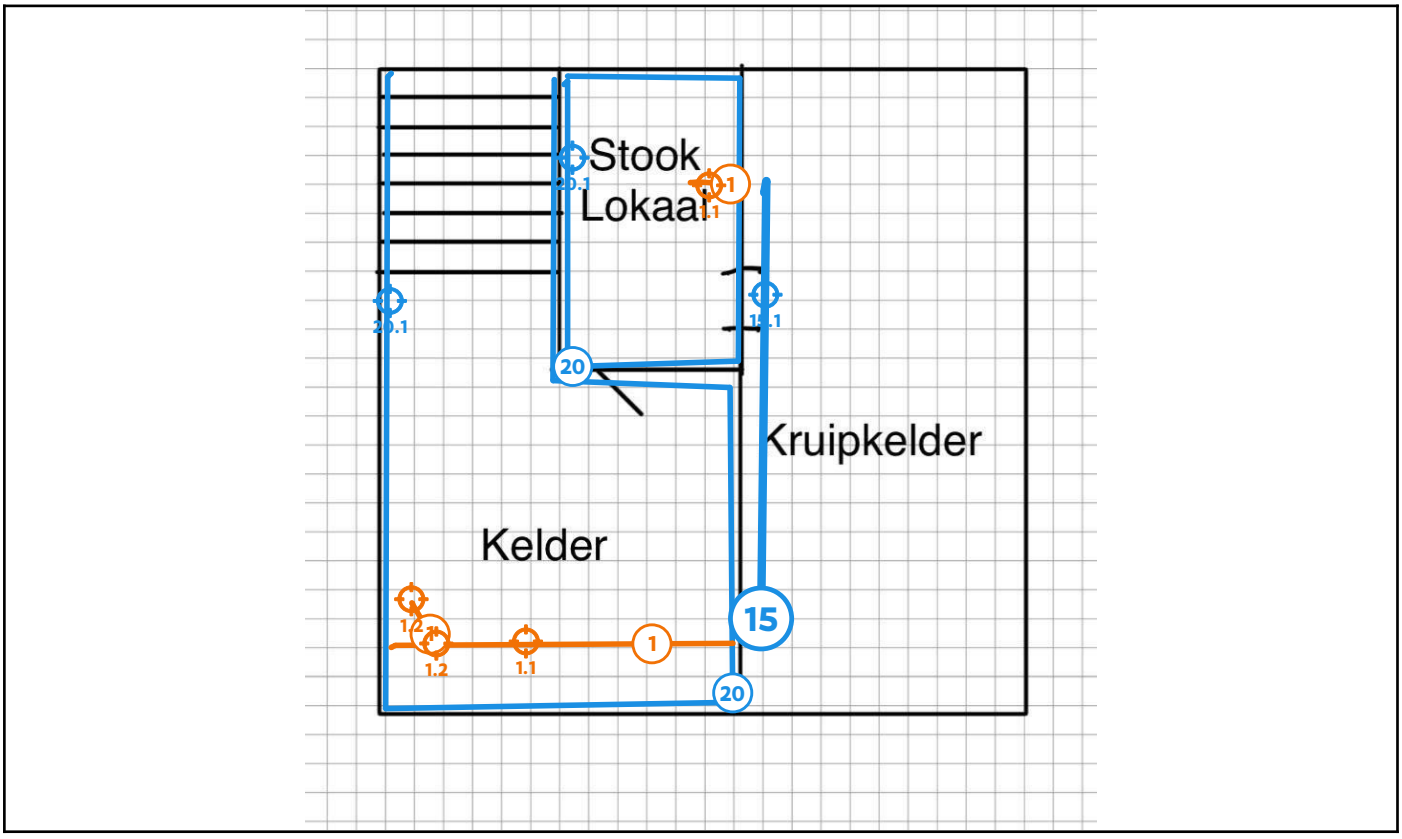
Plan 1.2: Kelder

Beschrijving	Type	Actie
1. Leidingisolatie - Gips	Asbestmateriaal	Verwijderen
1.1 Code: M10 rechte stukken	Mengmonster	-
1.2 Code: M11 bochten	Mengmonster	-
15. Leidingisolatie - Bitumen	Geen asbest	-
15.1 Code: M12	Puntmonster	-
20. Cementering binnen	Geen asbest	-
20.1 Code: M04	Mengmonster	-

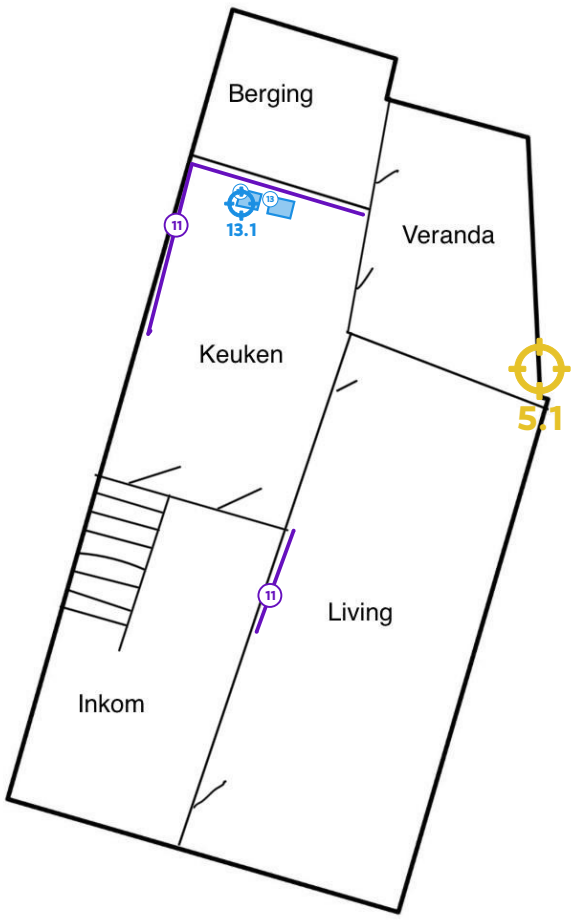
Plan 1.3: Gelijkvloers

volledige verdieping betegeld.
alle ramen gekit met dit type.

Beschrijving	Type	Actie
5. Mastiek/kit tussen muur en profiel buiten	Asbestmateriaal	Zorgvuldig beheren
5.1 Code: M08	Puntmonster	-
10. Tegellijm onder vloertegels	Advies	-
11. Tegellijm achter wandtegels & plinten	Advies	-
13. Coating	Geen asbest	-
13.1 Code: M14	Puntmonster	-

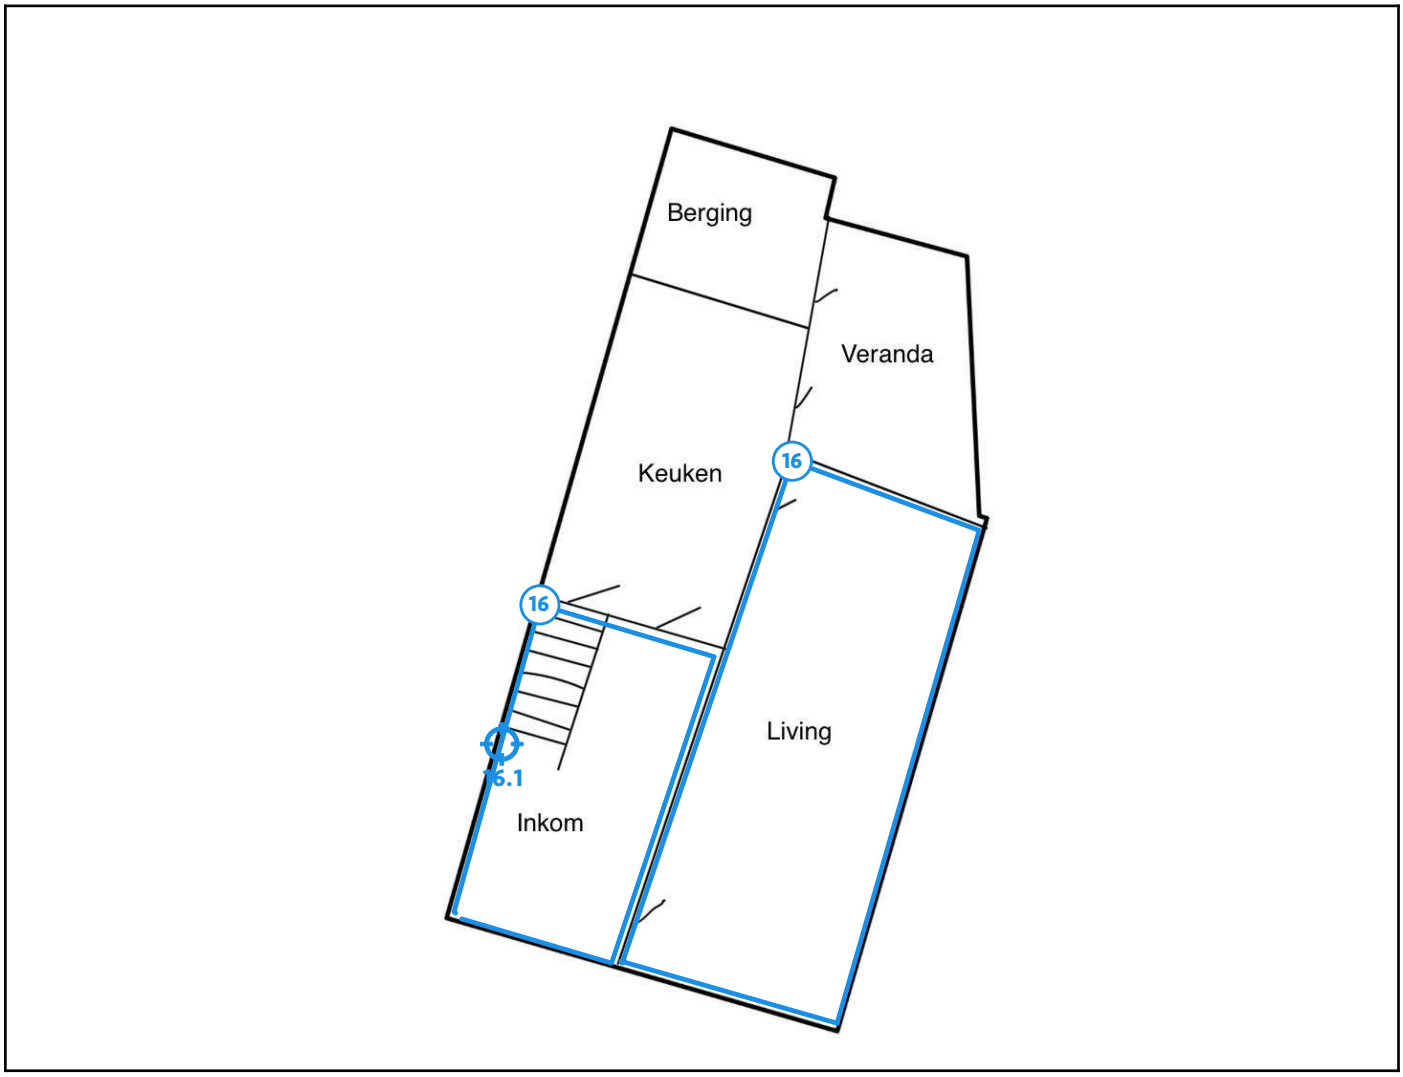
Plan 1.4: Gelijkvloers

Beschrijving	Type	Actie
16. Sierlijst plafond	Geen asbest	-
16.1 Code: M03	Puntmonster	-

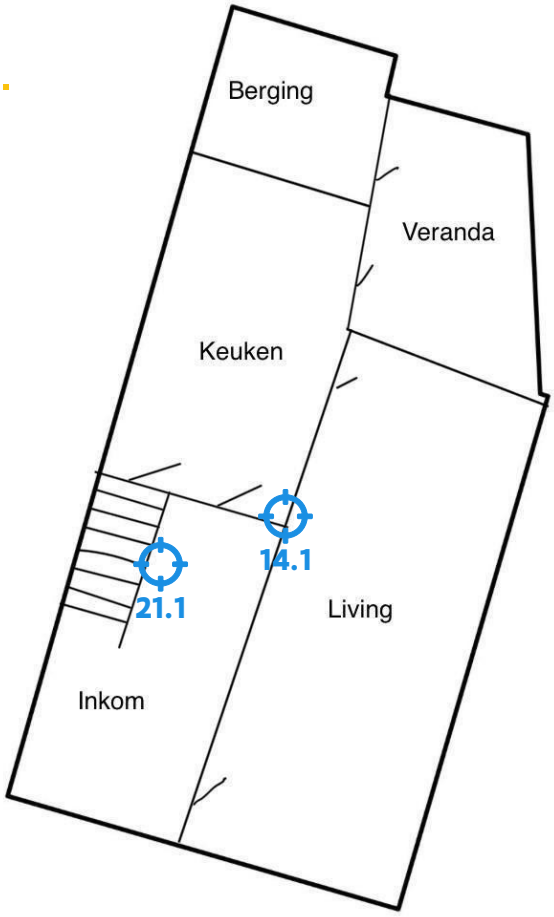
Plan 1.5: Gelijkvloers

alle wanden bepleisterd.
alle plafonds bepleisterd.

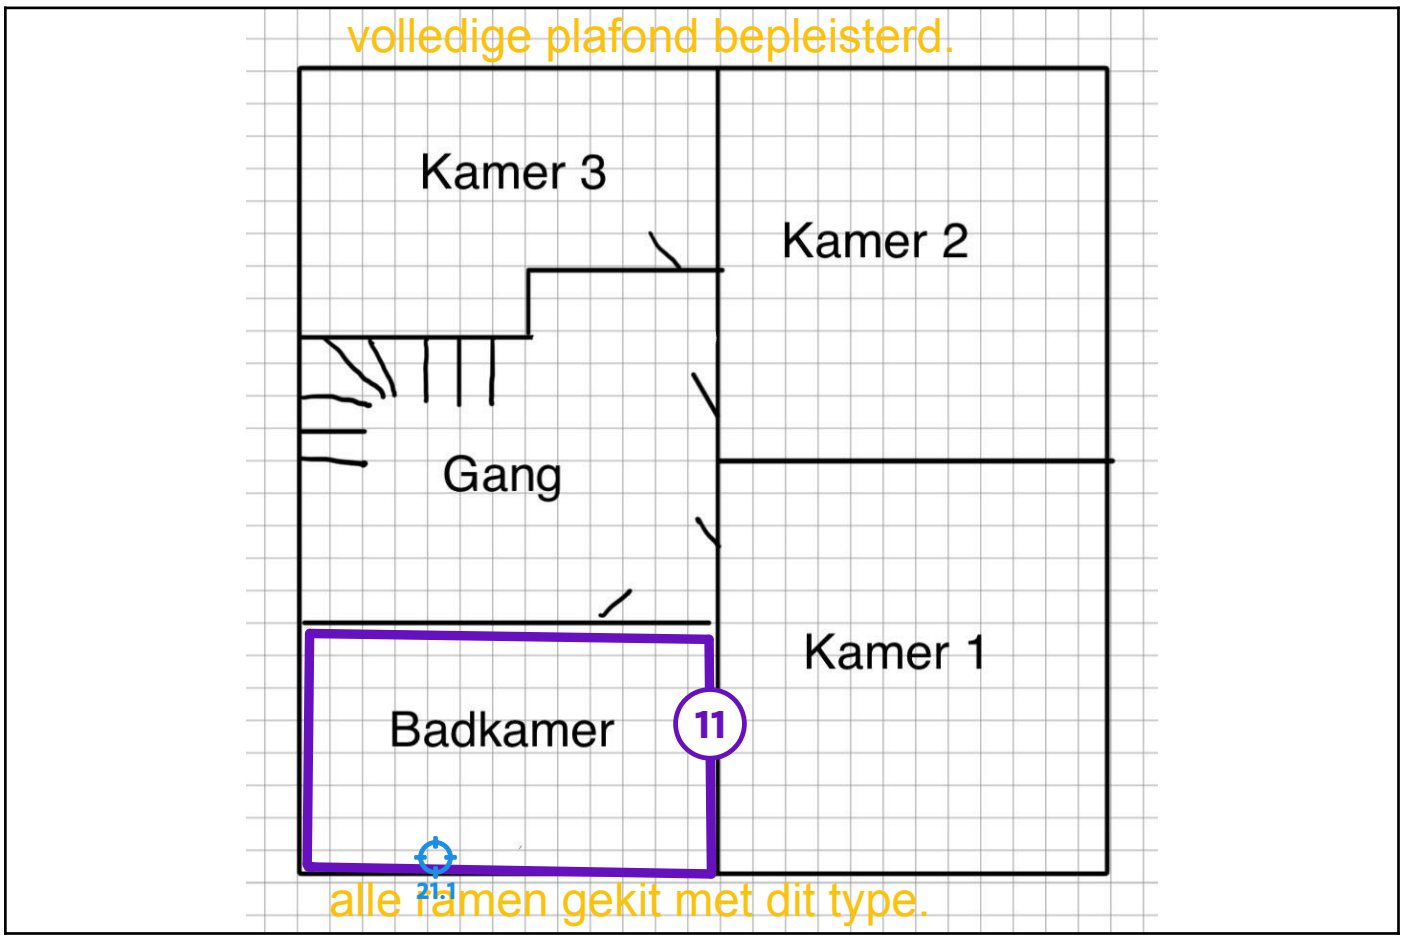
Plan 1.6: Verdieping

Beschrijving	Type	Actie
5. Mastiek/kit tussen muur en profiel buiten	Asbestmateriaal	Zorgvuldig beheren
11. Tegellijm achter wandtegels & plinten	Advies	-
21. Pleisterwerk plafonds	Geen asbest	-
21.1 Code: M02	Mengmonster	-

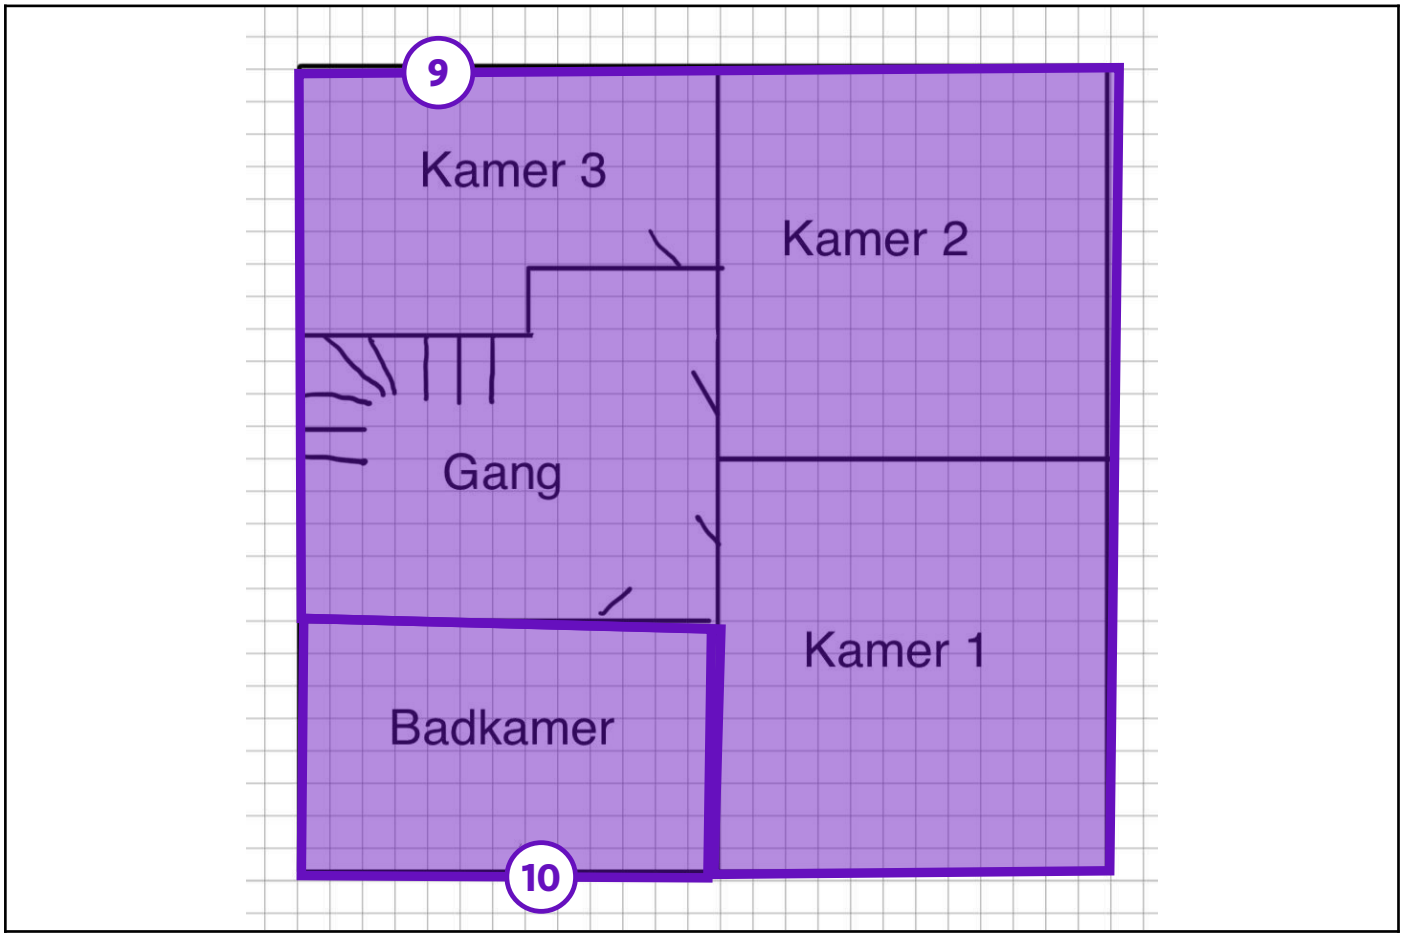
Plan 1.7: Verdieping

Beschrijving	Type	Actie
9. Vloerbekleding - Niet verdacht	Advies	-
10. Tegellijm onder vloertegels	Advies	-

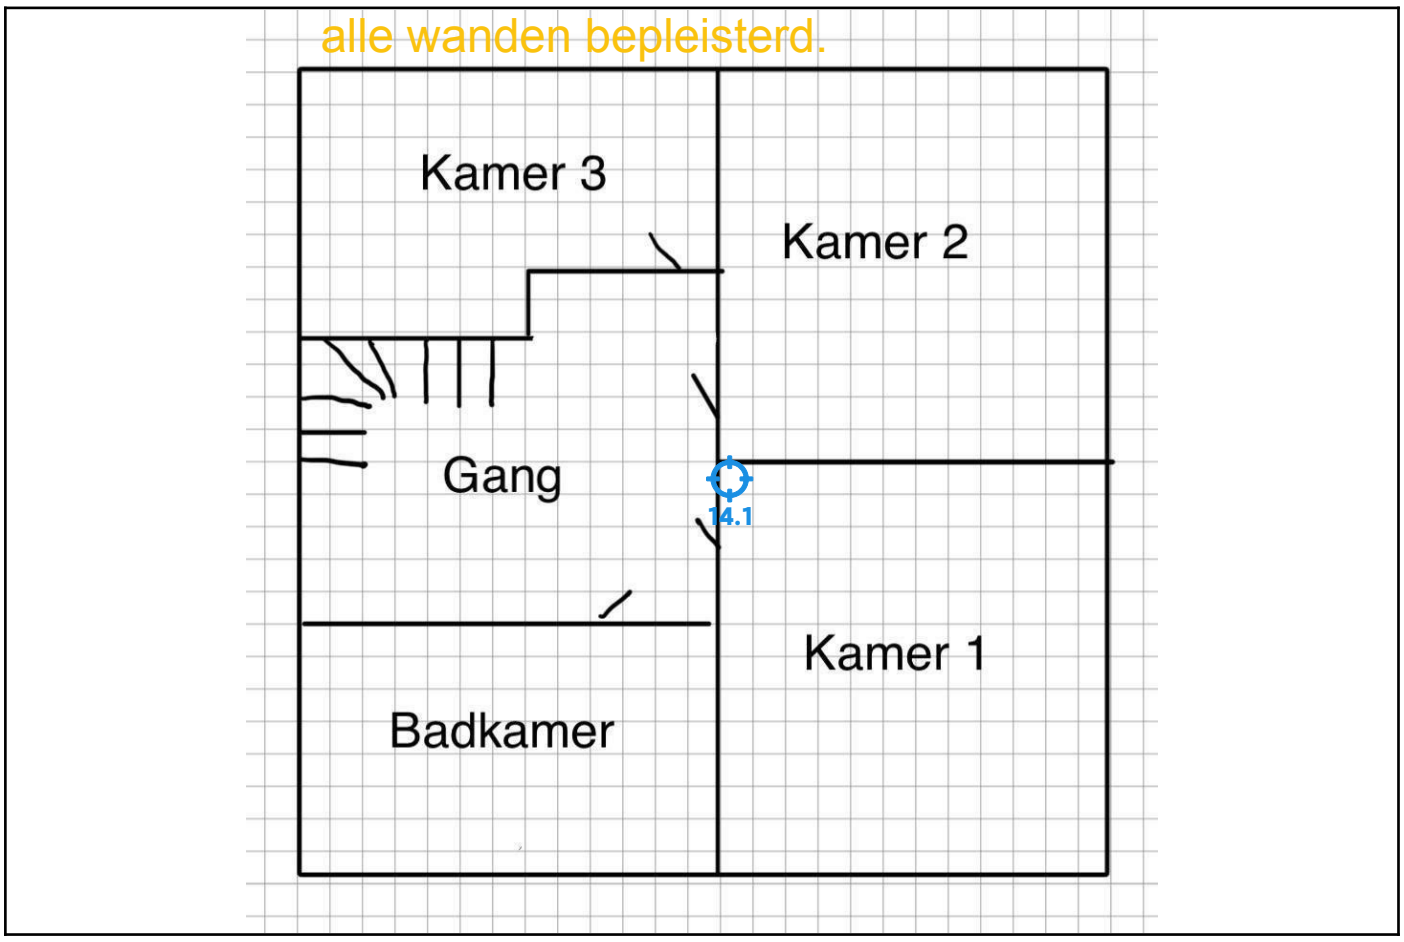
Plan 1.8: Verdieping

Beschrijving	Type	Actie
14. Pleisterwerk wanden	Geen asbest	-
14.1 Code: M01	Mengmonster	-

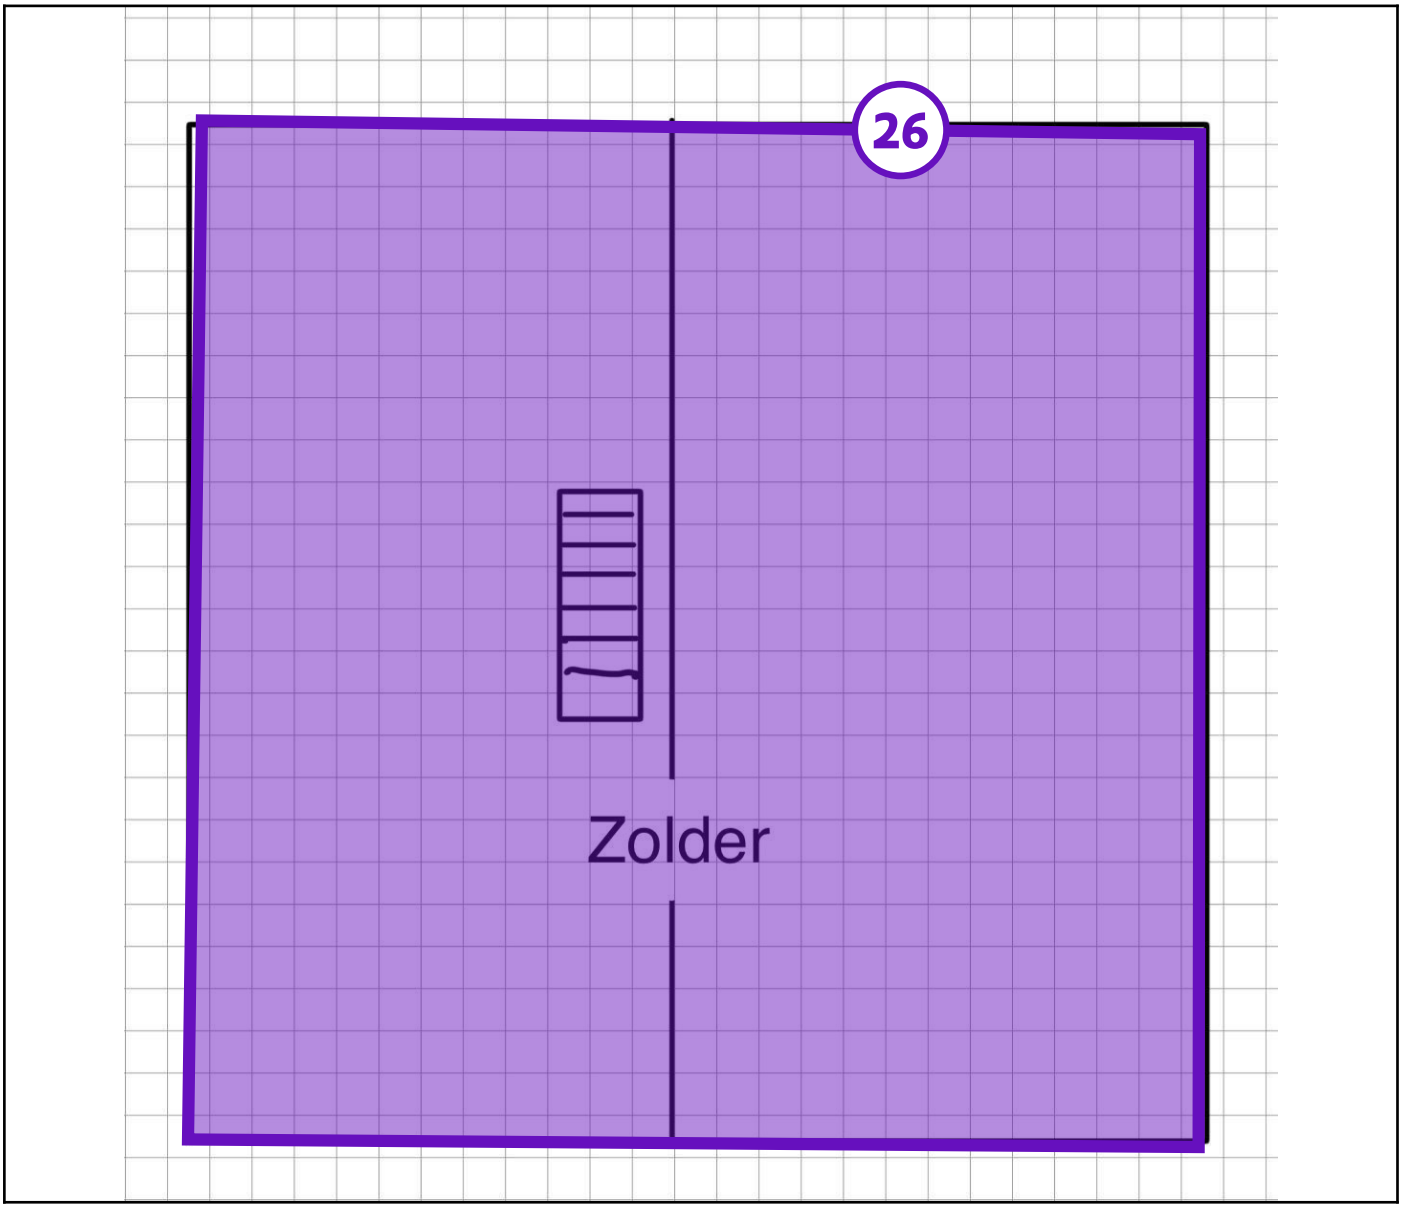
Plan 1.10: Zolder

Beschrijving	Type	Actie
26. Onderdak-niet aanwezig	Overige ruimte of materiaal	-

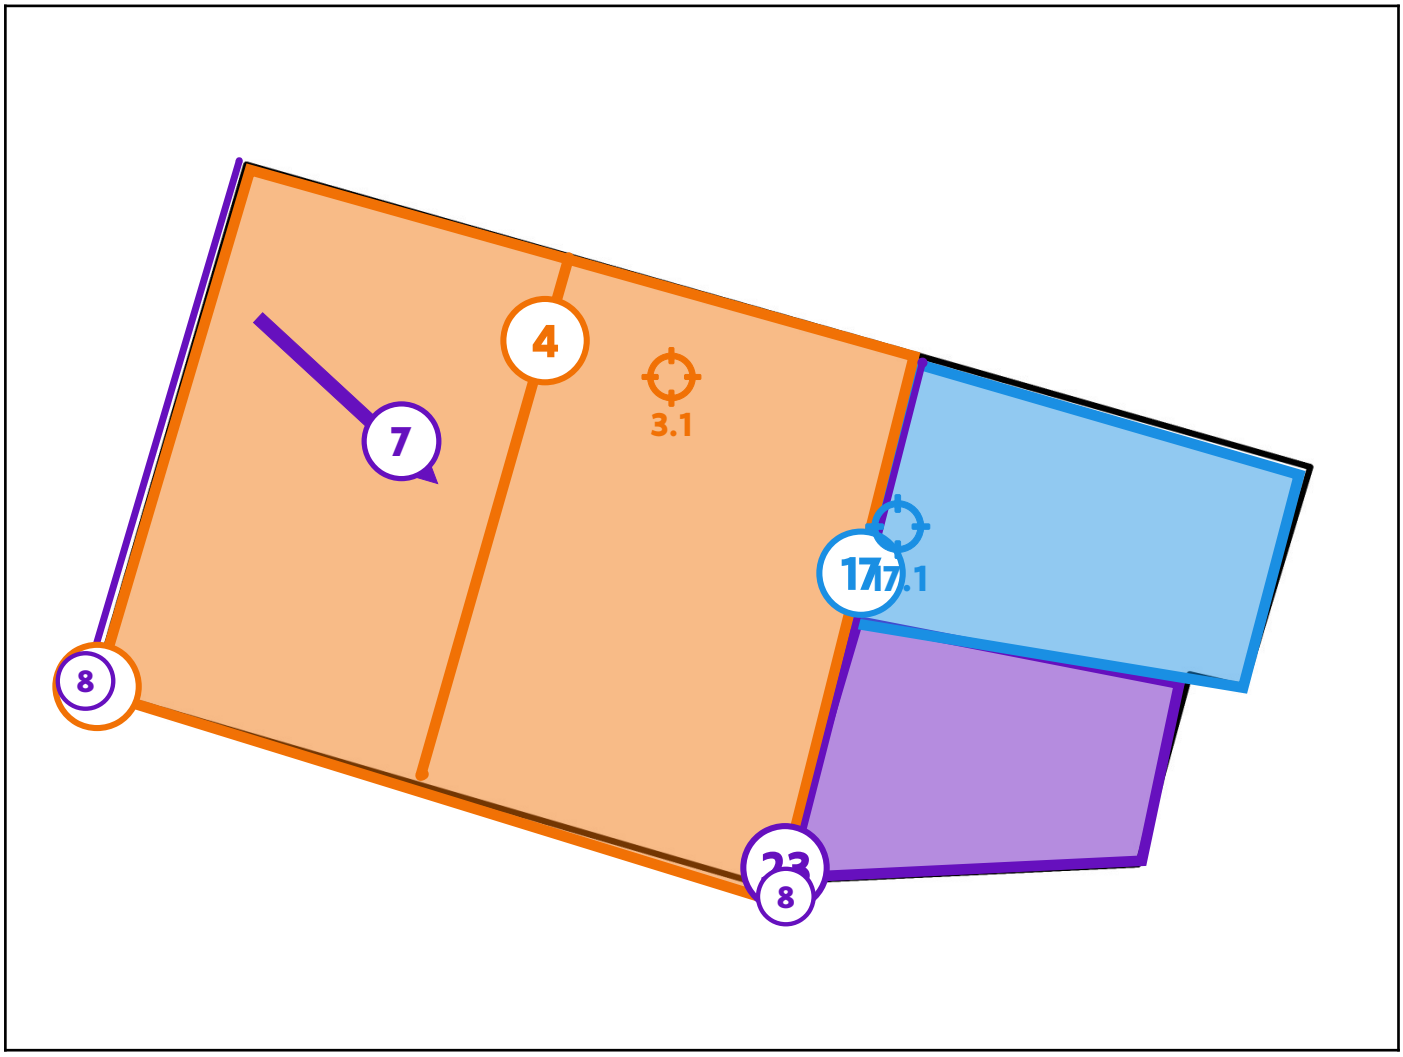
Plan 1.11: Hoofdgebouw plan

Beschrijving	Type	Actie
3. Dakbedekking - Dakleien	Asbestmateriaal	Verwijderen
3.1 Code: M09	Puntmonster	-
4. Dakbedekking - Nokken/Noordbomen	Asbestmateriaal	Verwijderen
7. Binnenzijde en bovenzijde van de schouw	Beperking	-
8. Afvalstoffen dakgoot - geen beoordeling mogelijk.	Beperking	-
17. Dakbedekking - Roofing	Geen asbest	-

17.1 Code: M13	Puntmonster	-
23. Dakbedekking - niet verdacht	Overige ruimte of materiaal	-

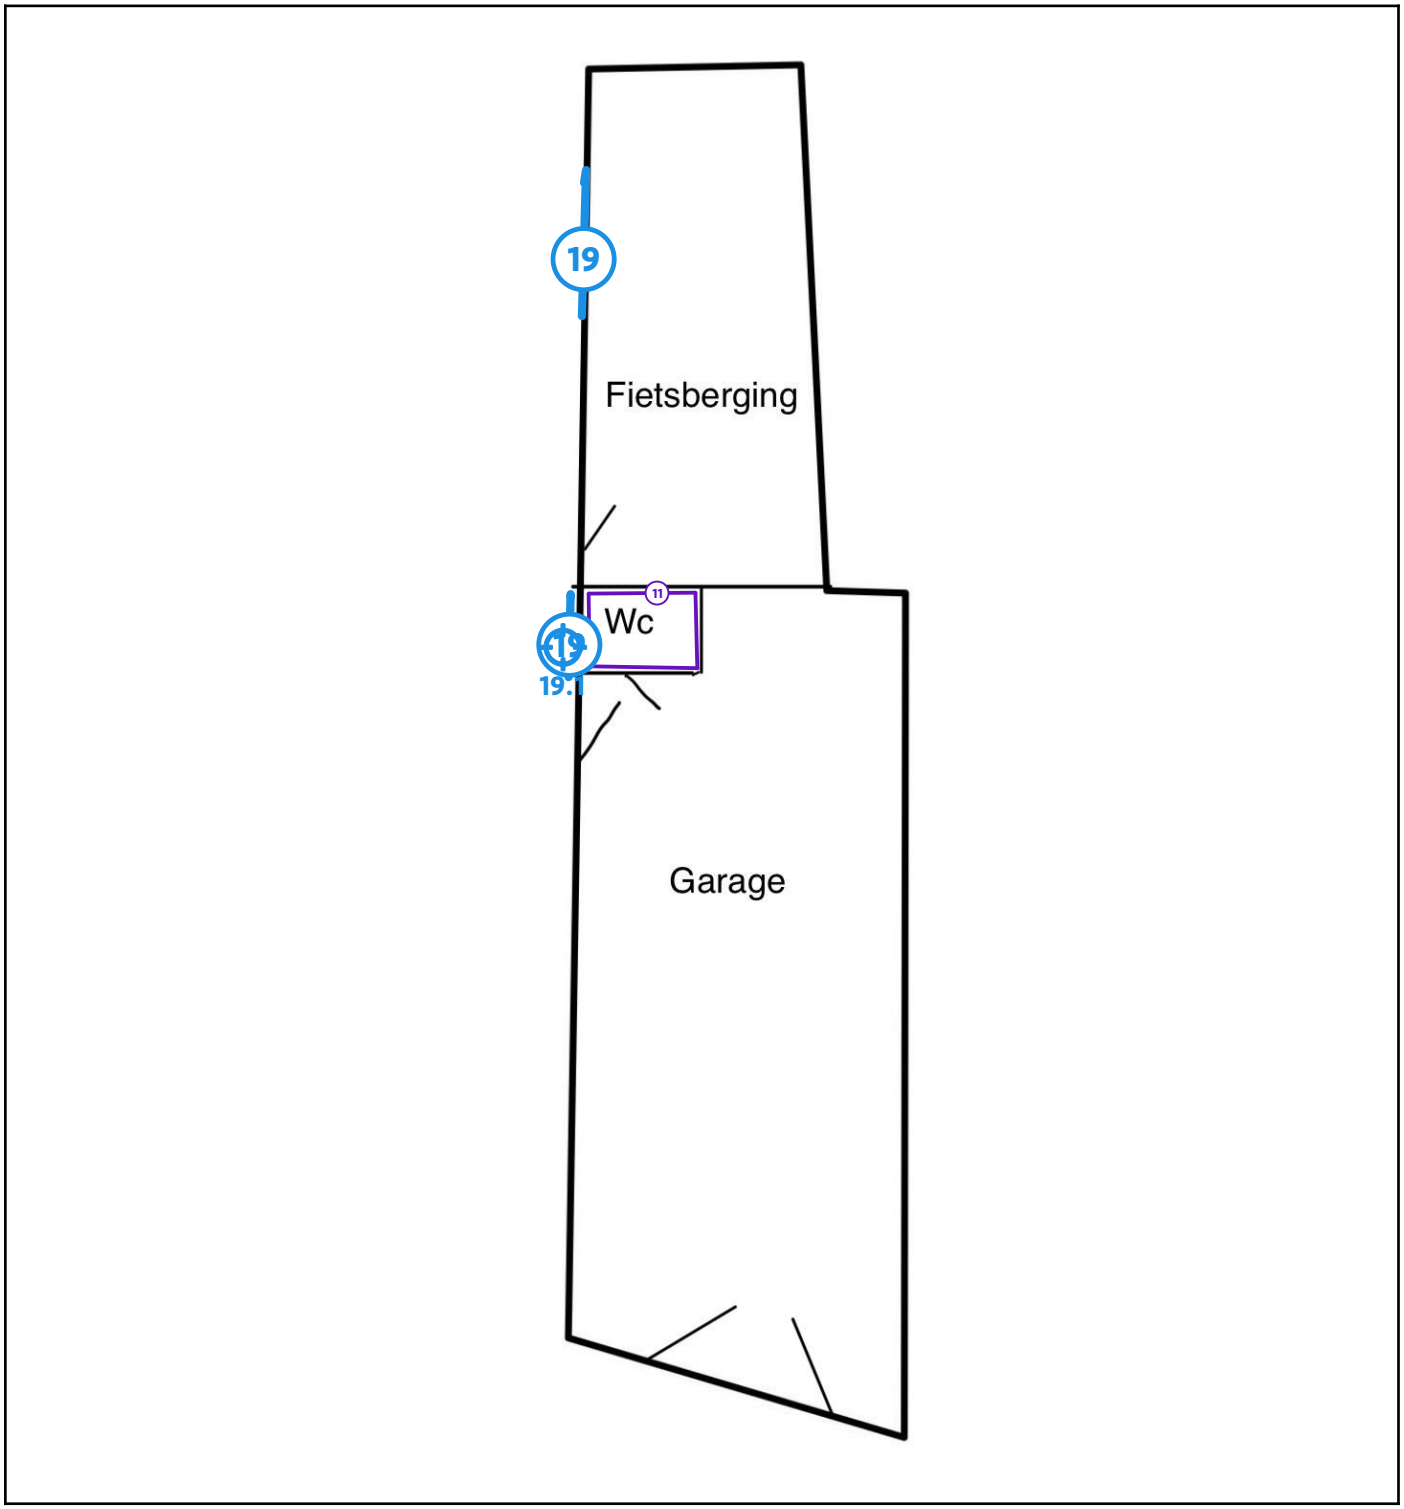
Plan 2.1: Garage

Beschrijving	Type	Actie
11. Tegellijm achter wandtegels & plinten	Advies	-

19. Stopverf	Geen asbest	-
19.1 Code: M07	Puntmonster	-

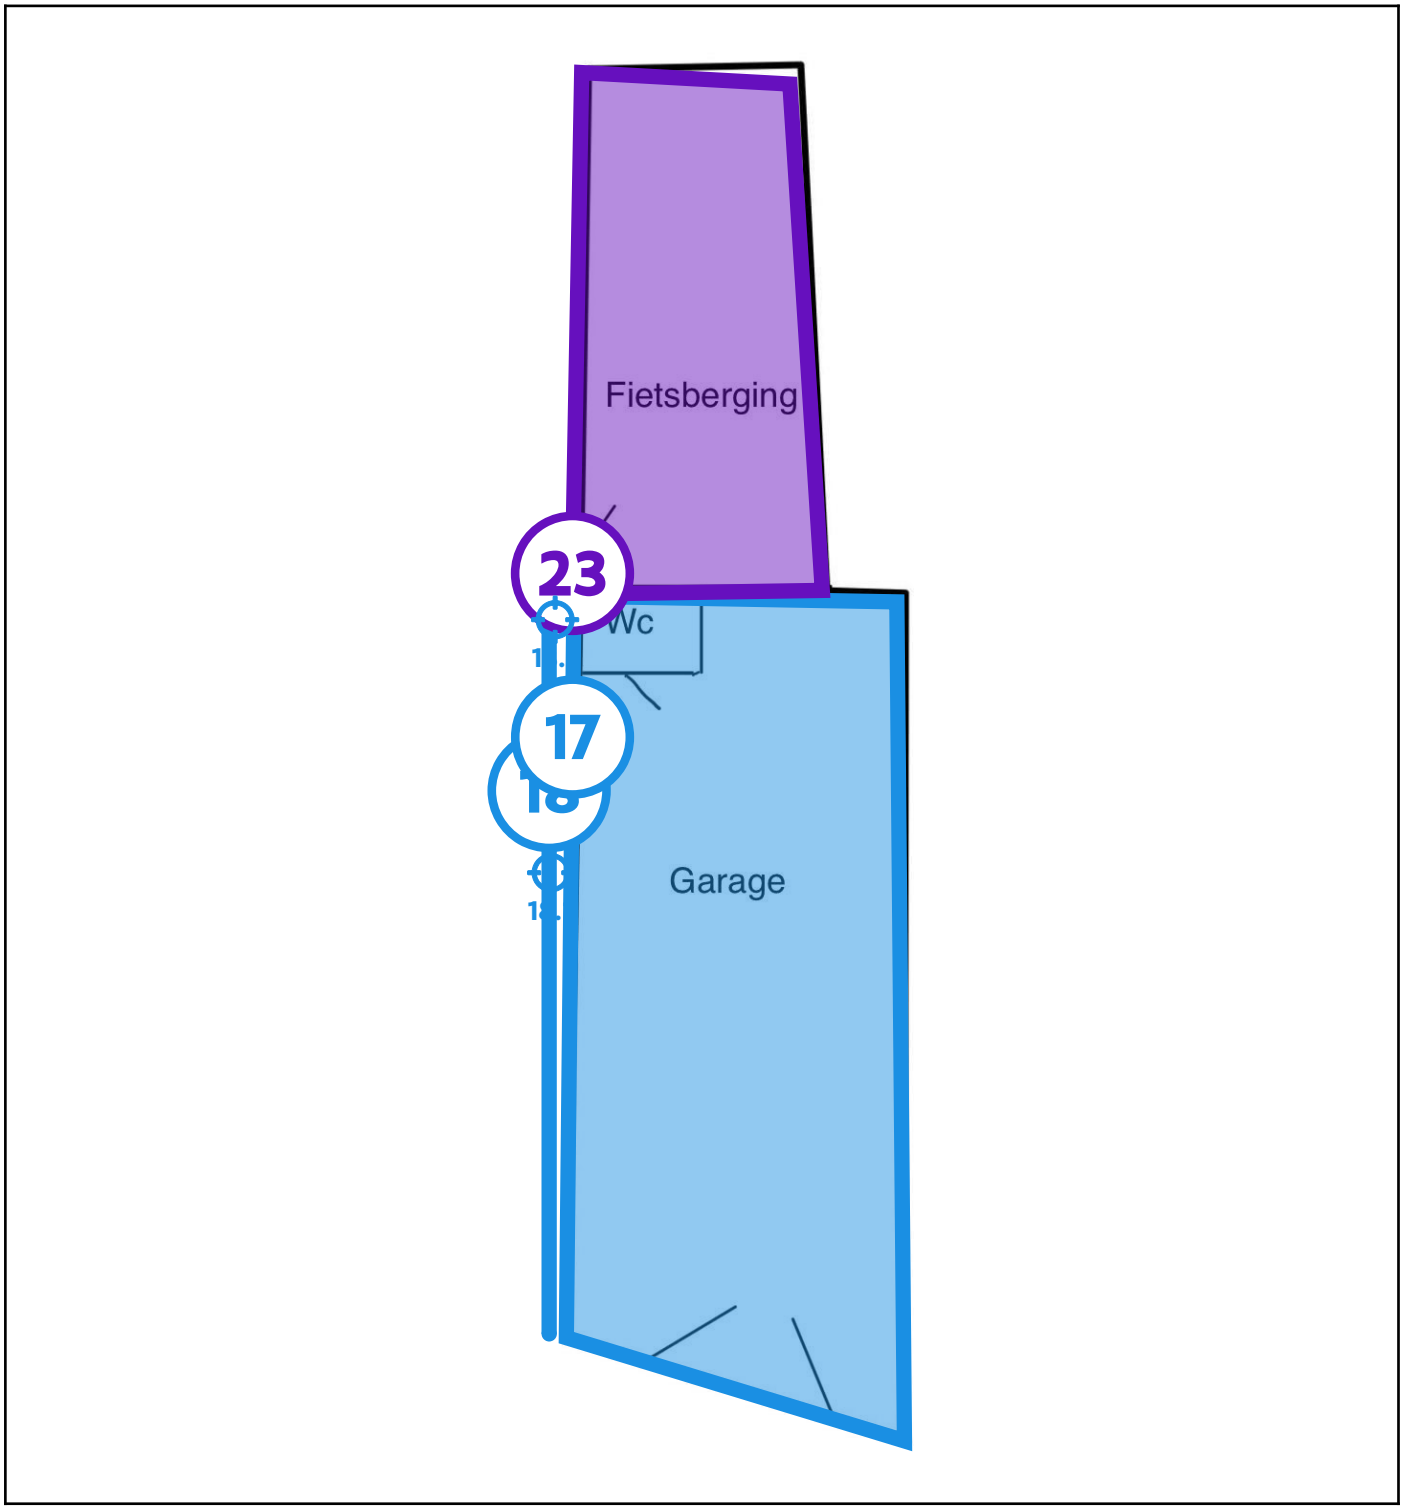
Plan 2.2: Garage

Beschrijving	Type	Actie
17. Dakbedekking - Roofing	Geen asbest	-

18. Cementering buiten	Geen asbest	-
18.1 Code: M05	Mengmonster	-
23. Dakbedekking - niet verdacht	Overige ruimte of materiaal	-

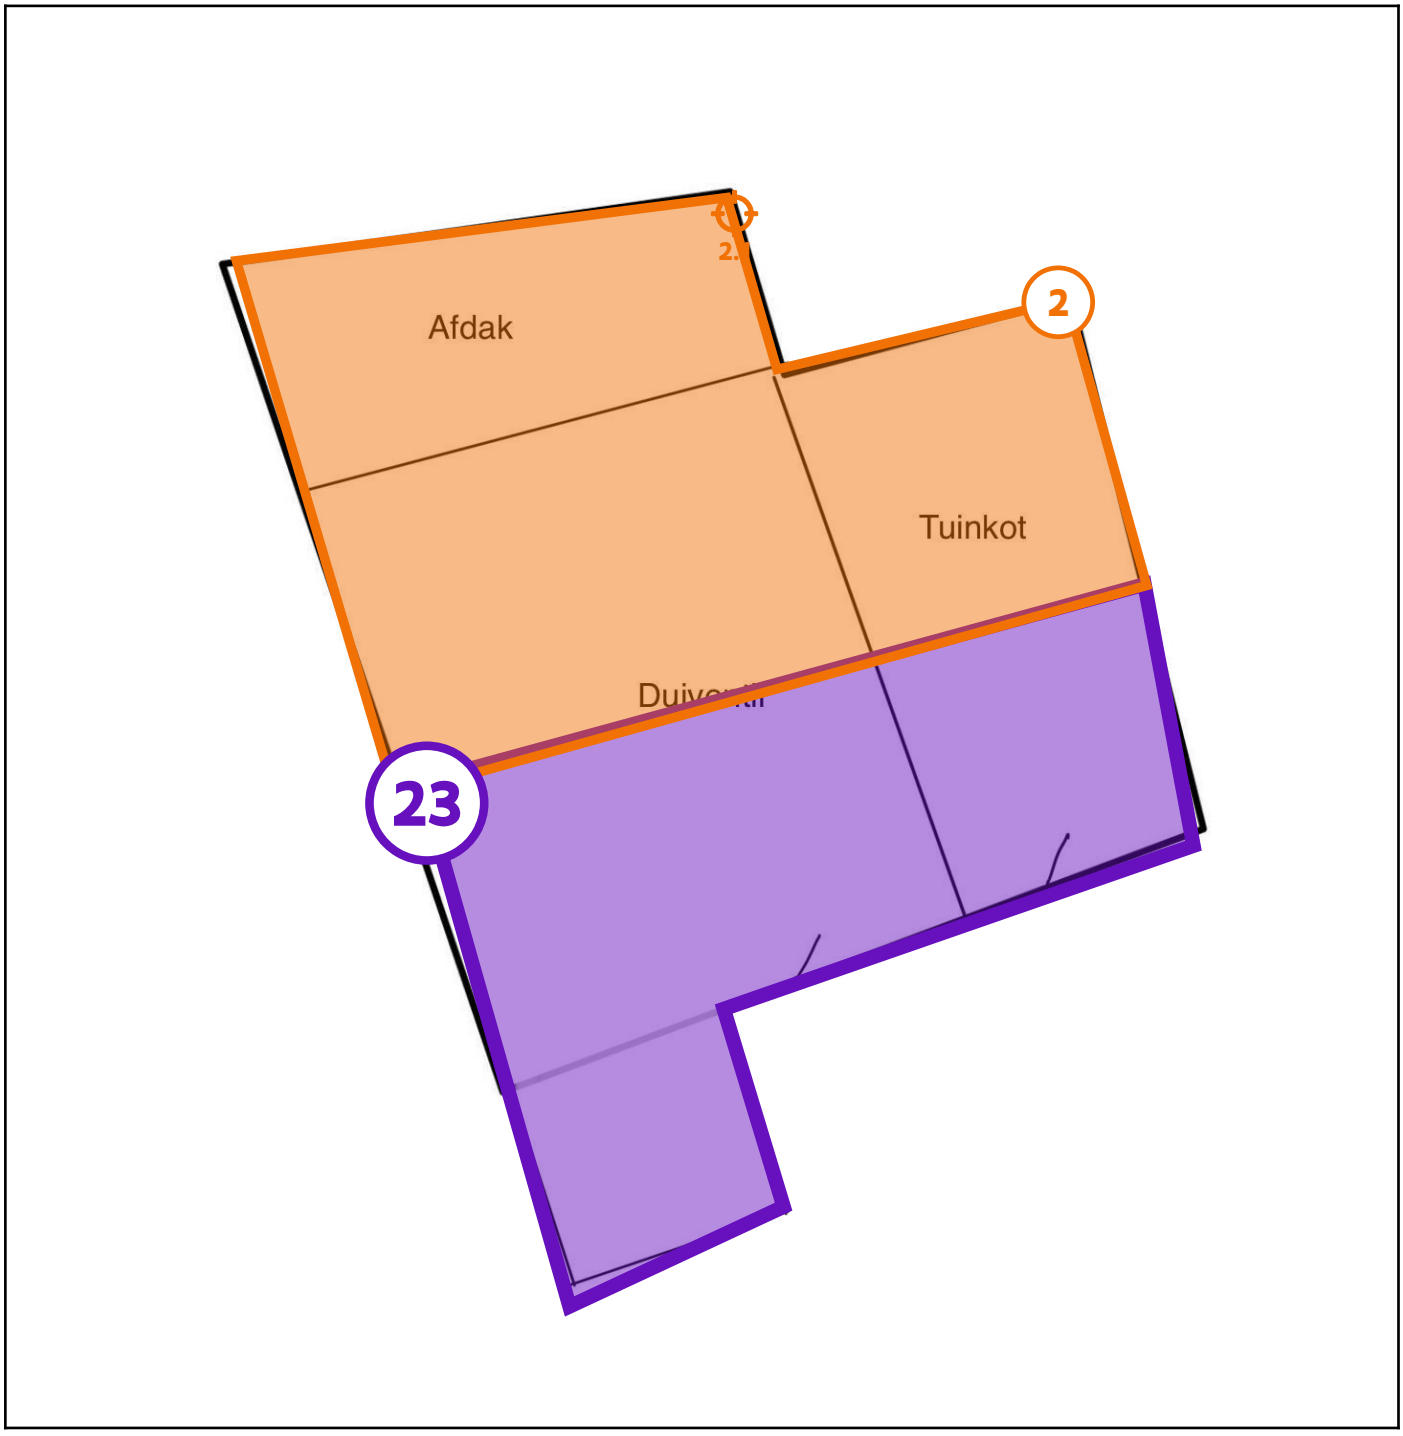
Plan 3.2: Tuinhuis

Beschrijving	Type	Actie
2. dakbedekking - golfplaten	Asbestmateriaal	Verwijderen
2.1 Code: M06	Puntmonster	-
