Asbestinventarisattest

Bautersemstraat 53, 2550 Kontich

Attestnummer : **20261112-000481.000**
Uitgegeven op : **12.11.2026**
Geldig tot : **12.11.2036**

Asbestveilig (maar niet asbestvrij)

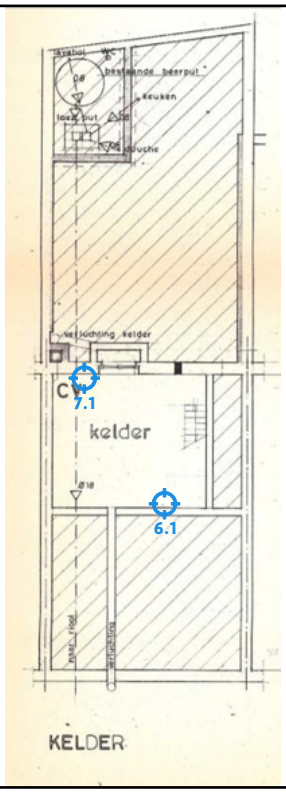
Plan 1.1: Plan kelder

Beschrijving	Type	Actie
6. Cementen smeerlaag binnen	Geen asbest	-
6.1 Code: MM02	Puntmonster	-
7. Pleisterwerk wanden	Geen asbest	-
7.1 Code: MM03	Mengmonster	-

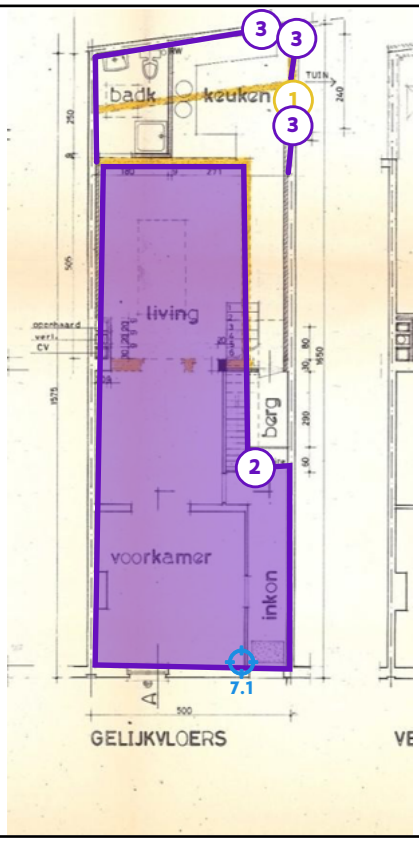
Plan 1.2: Plan GLVL

Beschrijving	Type	Actie
1. Glasal deurpaneel	Asbestmateriaal	Zorgvuldig beheren
2. Plafonds en muren bestaande uit voorzetpanelen	Advies	-
3. Faiencetegels (lijm)	Advies	-
7. Pleisterwerk wanden	Geen asbest	-
7.1 Code: MM03	Mengmonster	-

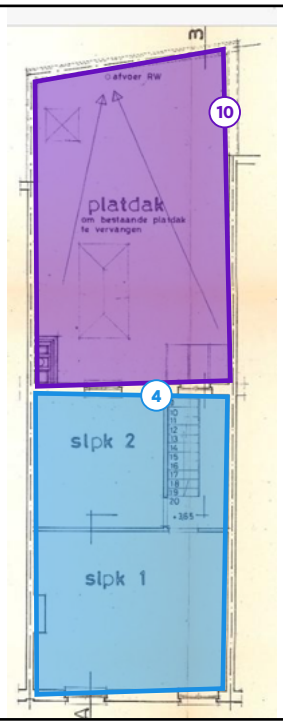
Plan 1.3: Plan V1

Beschrijving	Type	Actie
4. Vinyl	Geen asbest	-
10. Dakbedekking plat dak (niet verdacht)	Overige ruimte of materiaal	-

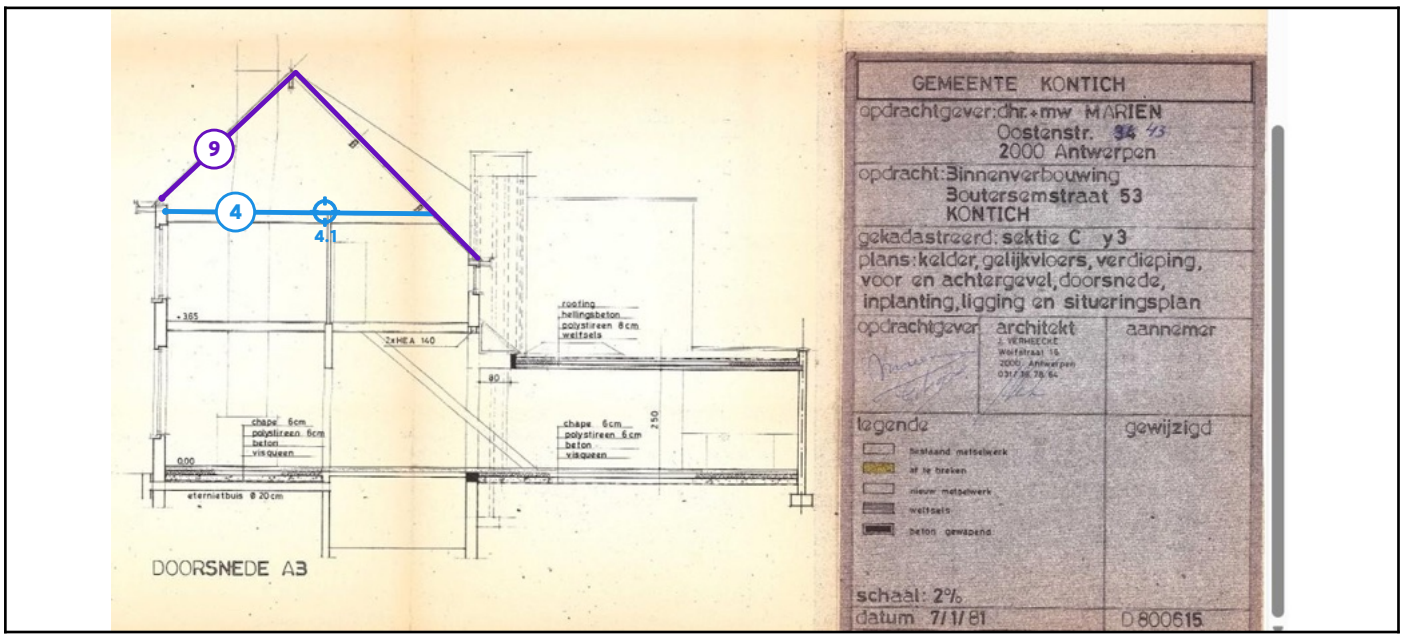
Plan 1.4: Plan snede

Beschrijving	Type	Actie
4. Vinyl	Geen asbest	-
4.1 Code: MM01	Puntmonster	-
9. Dakbedekking bestaande uit pannen (niet verdacht)	Overige ruimte of materiaal	-

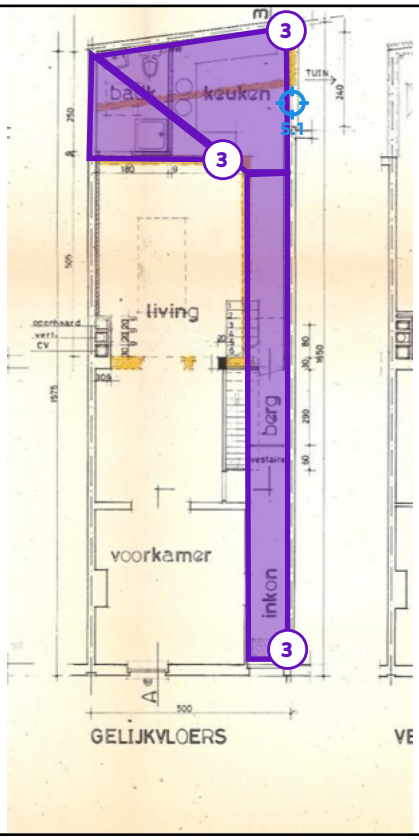
Plan 1.5: Plan GLVL

Beschrijving	Type	Actie
3. Faiencetegels (lijm)	Advies	-
5. Dorpel type massal	Geen asbest	-
5.1 Code: MM05	Puntmonster	-

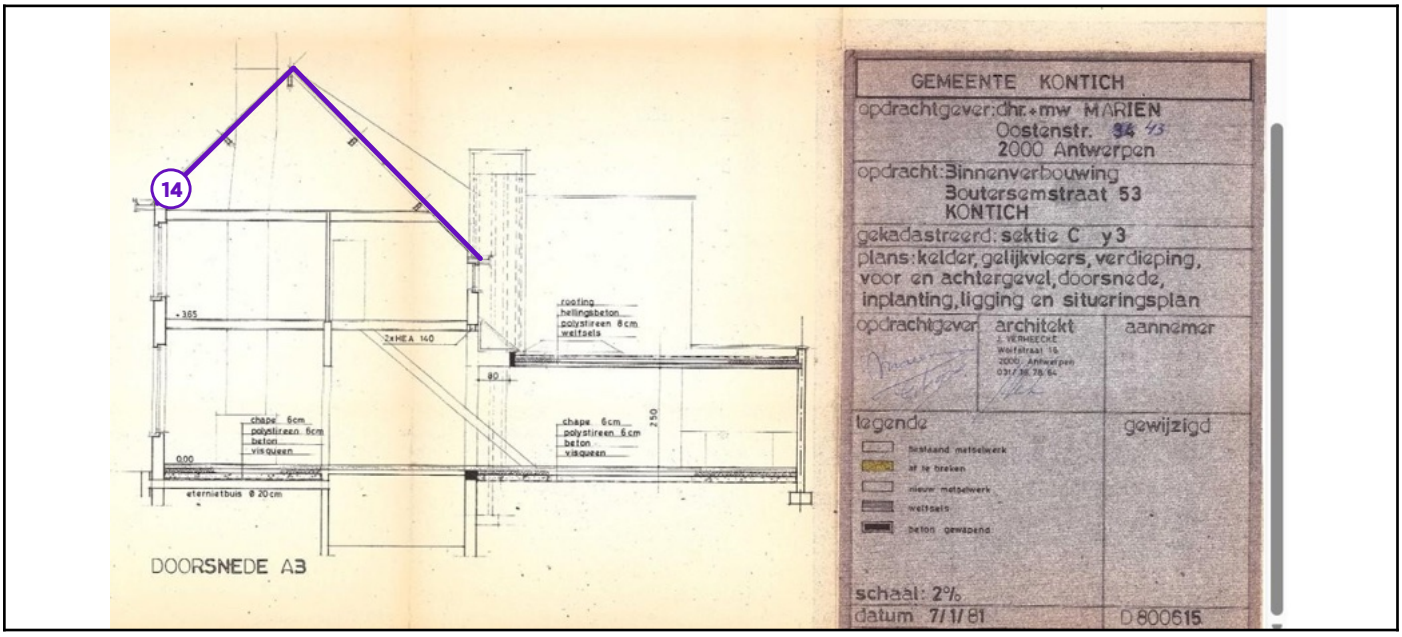
Plan 1.6: Plan snede

Beschrijving	Type	Actie
14. Geen asbestverdacht onderdak aangetroffen	Overige ruimte of materiaal	-

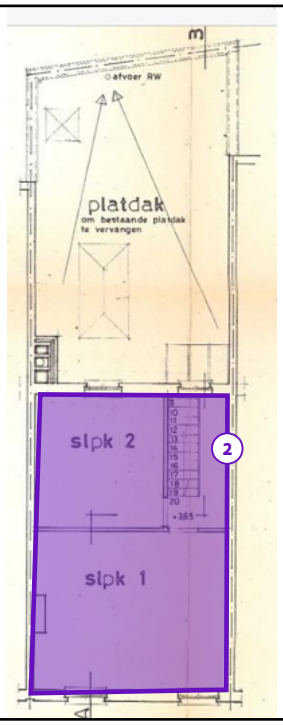
Plan 1.7: Plan V1

Beschrijving	Type	Actie
2. Plafonds en muren bestaande uit voorzetpanelen	Advies	-

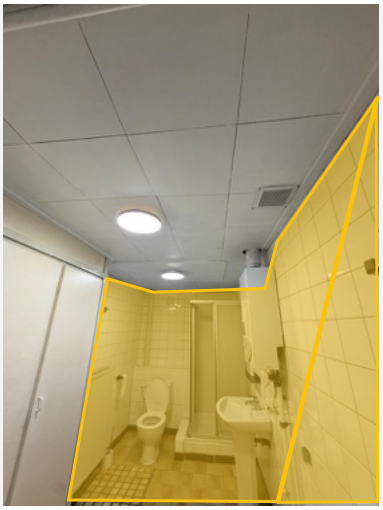
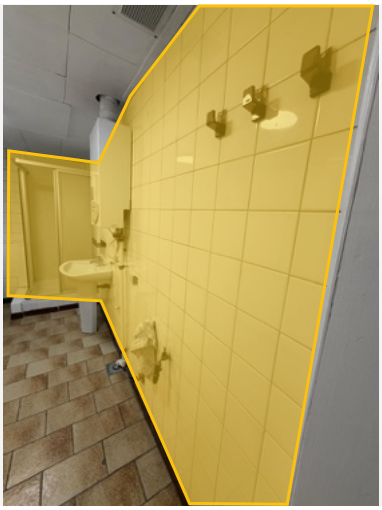
Fiche 3: Faiencetegels (lijm)

Faiencetegels zijn mogelijk gelijmd met asbesthoudende lijm. Bij werken, laat dit controleren.

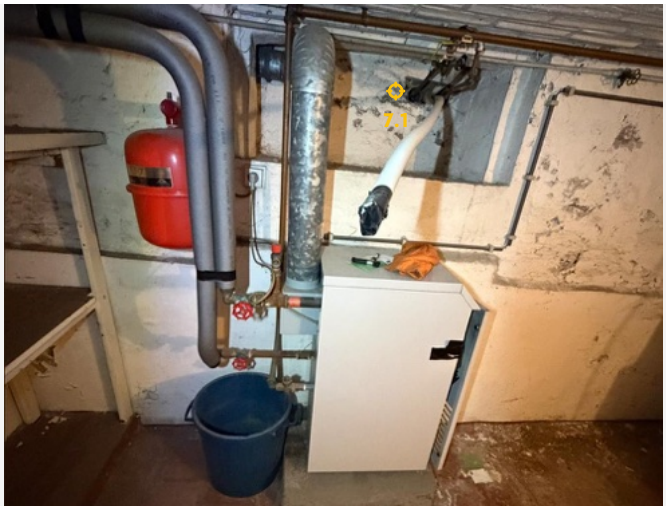
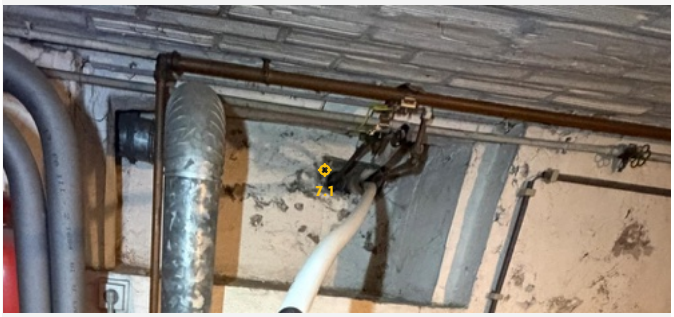
Fiche 7: Pleisterwerk wanden

Geen asbest

#	Type	Referentie	Resultaat
7.1	Mengmonster	MM03	Geen asbest
