Asbestinventarisattest

Kerkhoflei 68, 2800 Mechelen

Attestnummer : **20260907-000457.000**
Uitgegeven op : **07.09.2026**
Geldig tot : **07.09.2036**

Niet-asbestveilig

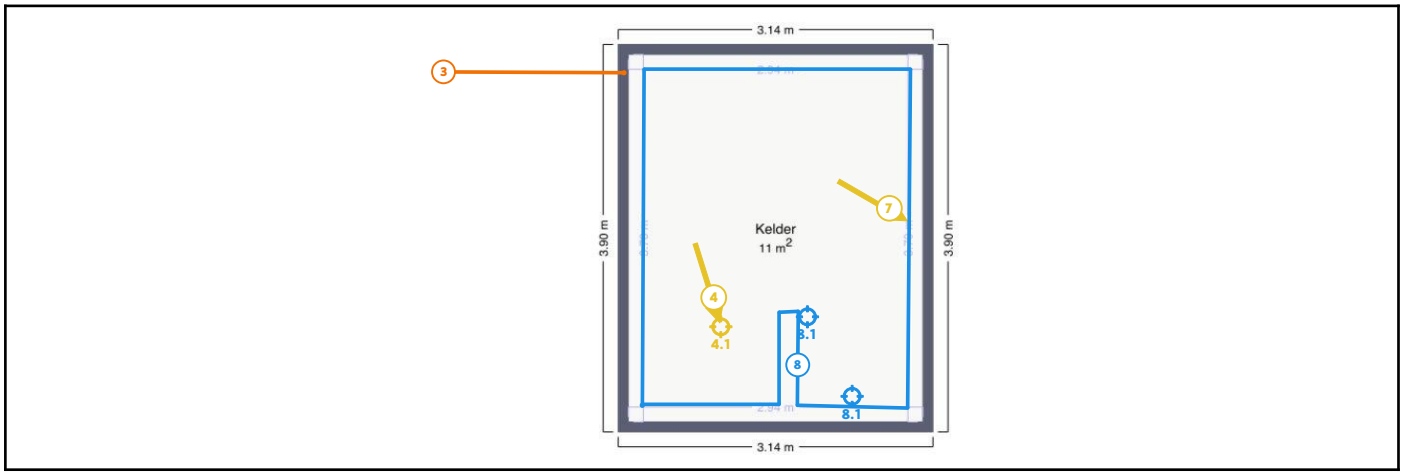
Plan 1.1: Kelder

Beschrijving	Type	Actie
3. VerluchtingsbuiS in muur kelder	Asbestmateriaal	Maatregelen nemen
4. Steunpaal in kelder	Asbestmateriaal	Zorgvuldig beheren
4.1 Code: PM01	Puntmonster	-
7. Bakeliet (oud elektrisch materieel)	Asbestmateriaal	Zorgvuldig beheren
8. Cementlaag in kelder	Geen asbest	-
8.1 Code: MM02	Mengmonster	-

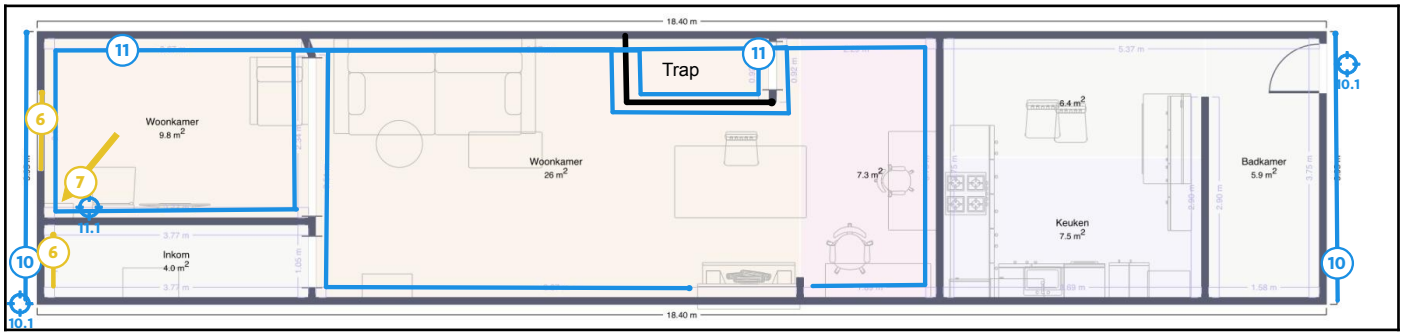
Plan 1.2: Gelijkvloers

Beschrijving	Type	Actie
6. Mastiek alu schrijnwerk (tussen kader en glas)	Asbestmateriaal	Zorgvuldig beheren
7. Bakeliet (oud elektrisch materieel)	Asbestmateriaal	Zorgvuldig beheren
10. Cementlaag buiten	Geen asbest	-
10.1 Code: MM03	Mengmonster	-
11. Pleisterwerk aan muren	Geen asbest	-
11.1 Code: MM01	Mengmonster	-

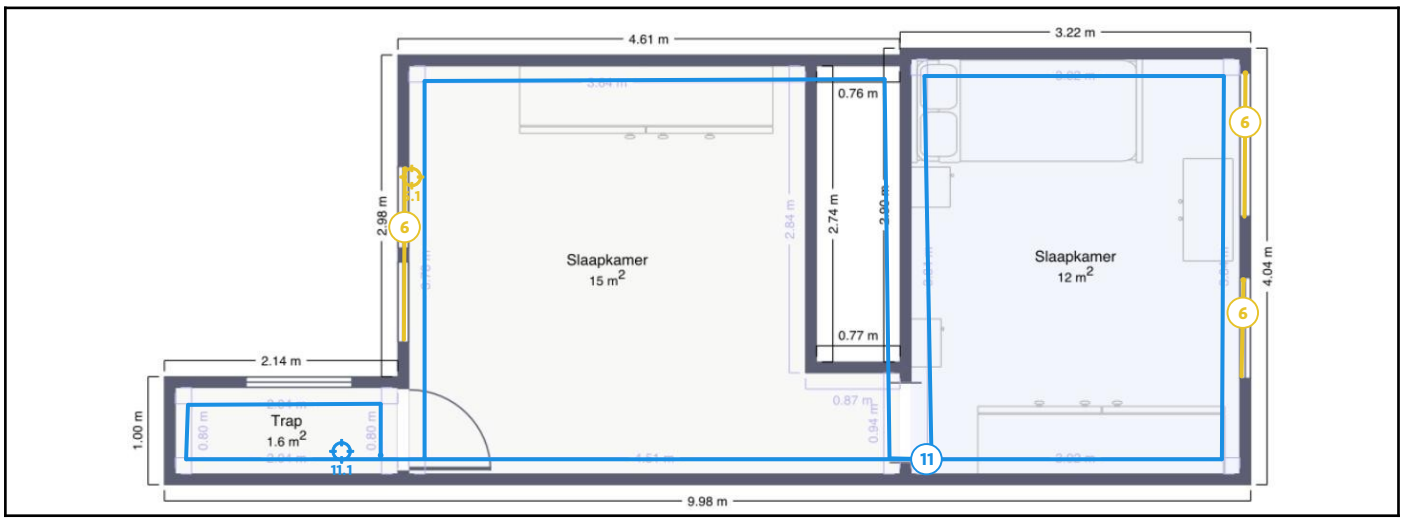
Plan 1.3: 1ste verdiep

Beschrijving	Type	Actie
6. Mastiek alu schrijnwerk (tussen kader en glas)	Asbestmateriaal	Zorgvuldig beheren
6.1 Code: PM02	Puntmonster	-
11. Pleisterwerk aan muren	Geen asbest	-
11.1 Code: MM01	Mengmonster	-

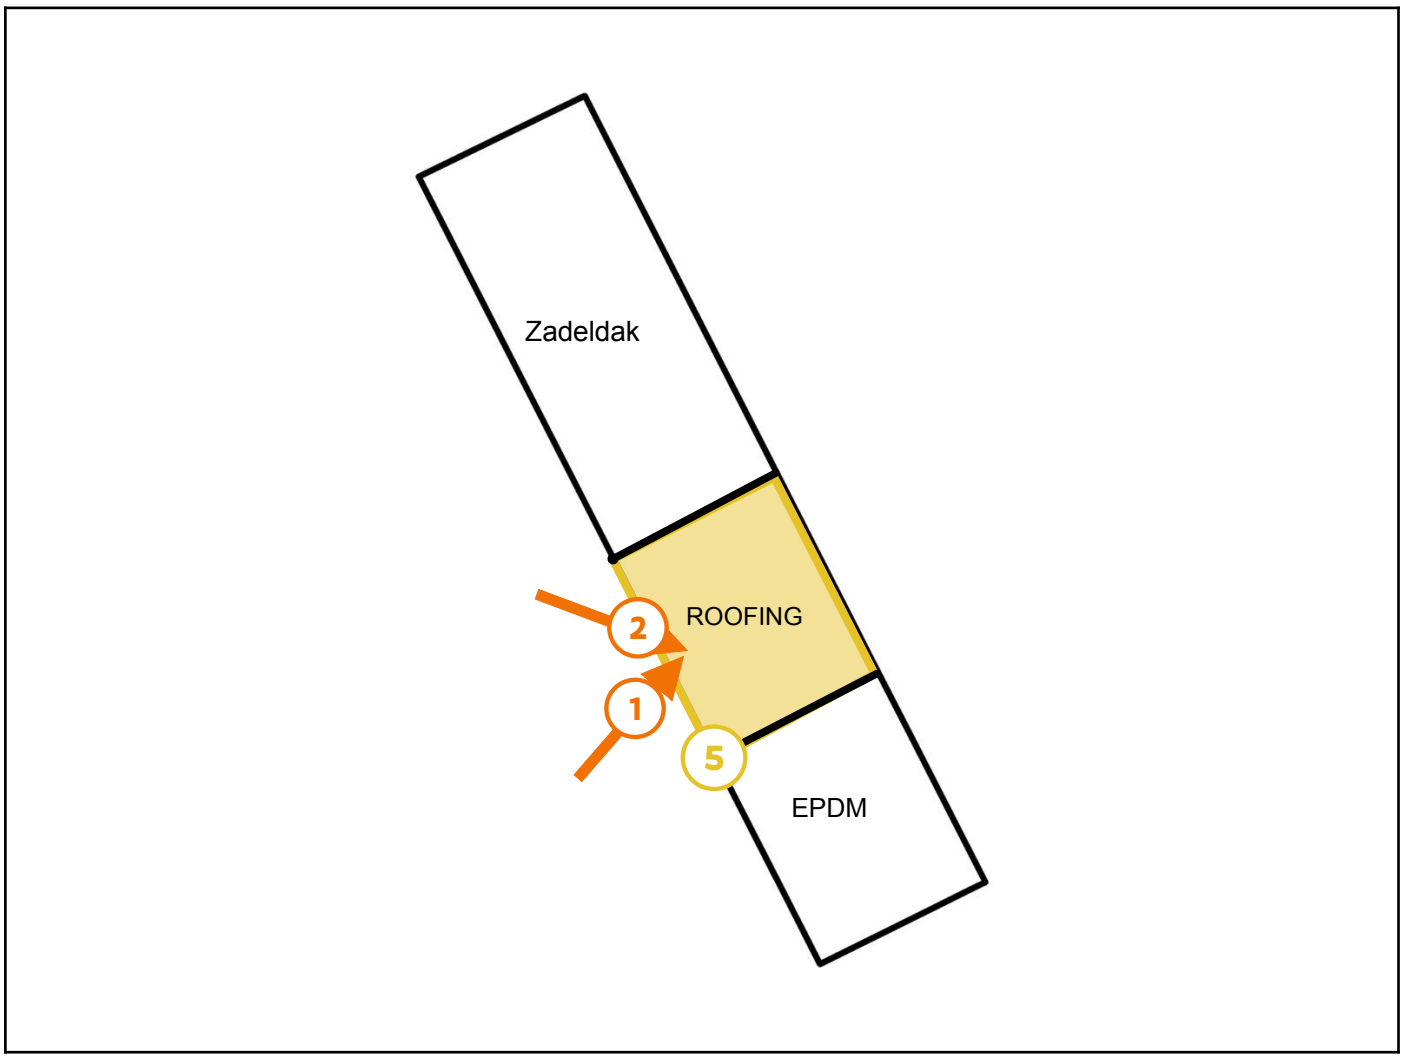
Plan 1.5: Daken

Beschrijving	Type	Actie
1. Schouwhoed	Asbestmateriaal	Verwijderen
2. Rookgaskanaal	Asbestmateriaal	Verwijderen
5. Roofing op dak	Asbestmateriaal	Zorgvuldig beheren

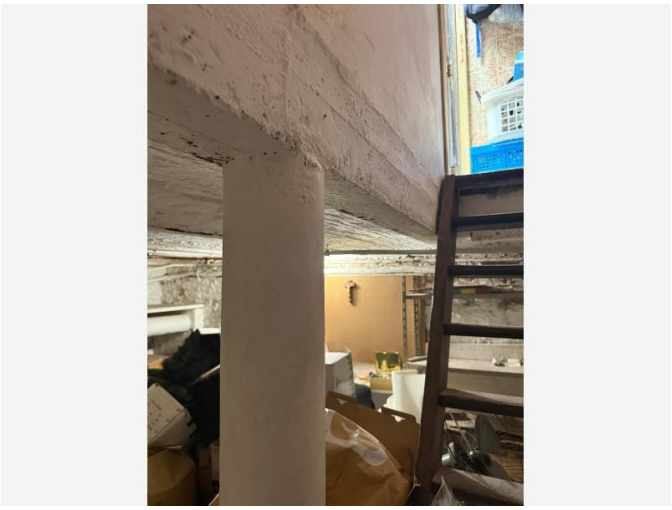
Fiche 4: Steunpaal in kelder

Eindbeoordeling materiaalrisico	Zeer laag materiaalrisico en/of zeer lage kans op vezelvrijgave

Gebondenheid	Categorie 1: hechtgebonden in oorsprong
Asbestsoort (vezeltype)	Alleen chrysotiel aanwezig
Asbestconcentratie	Laag (< 50%)
Afschermingsgraad van het gehele materiaal	Niet-stootvaste afscherming
Toestand van het materiaal	Licht beschadigd, licht verweerd. Intacte calciumsilicaatplaat of materiaal met categorie 3-gebondenheid

#	Type	Referentie	Resultaat
4.1	Puntmonster	PM01	Chrysotiel

Beschrijving	Steunpaal in kelder
Omgeving	Binnen
Primaire drager	Fundering-draagstructuur (horizontaal, verticaal)
Asbestmateriaal	Verloren bekisting - Buis, koker
Bindmiddel van asbestmateriaal	Cement
Gebondenheid op basis van bindmiddel	Hecht
Hoeveelheid (lengte - omtrek - dikte - aantal)	• 2,00 m - 50,00 cm - 1,00 cm - 1 stuk
Totaal volume	0,01 m^3
Eenvoudig bereikbaar	Nee • Verwijdering tast de bouwkundige integriteit aan.
Bevestigingswijze	• Geklemd • Verlijmd, ingegoten, versmeerd
Identificatiemethode	Een monstername door de asbestdeskundige met laboanalyse door een asbestlabo.
Destructieve handeling voor identificatie	Nee

- Zorg voor een veilig beheer en verwijder dit asbestmateriaal wanneer het bij werken eenvoudig bereikbaar wordt. Controleer de toestand jaarlijks op wijzigingen.

- Eenvoudige handelingen: enkel door erkend asbestverwijderaar
  Als dit materiaal verwijderd kan worden zonder het te breken, te beschadigen... , dan mag met dit met eenvoudige handelingen.

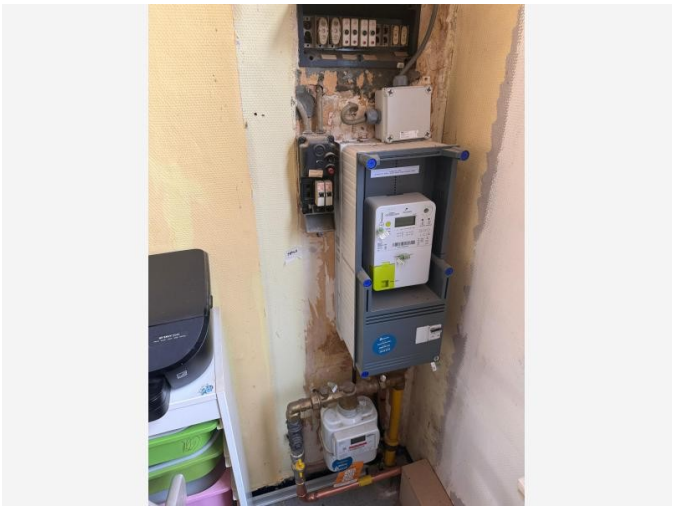
Fiche 11: Pleisterwerk aan muren

Geen asbest

Beschrijving	Pleisterwerk aan muren
Omgeving	Binnen
Primaire drager	Binnenwand
Bindmiddel van materiaal	Gips - kalk
Gebondenheid op basis van bindmiddel	Niet-hechtgebonden
Hoeveelheid (oppervlakte - dikte - aantal)	• 300,00 m^2 - 1,00 cm - 1 stuk
Totaal volume	3,00 m^3
Identificatiemethode	Een monstername door de asbestdeskundige met laboanalyse door een asbestlabo.
Destructieve handeling voor identificatie	Nee
Opmerking	In volgende verplicht te bemonsteren ruimtes is geen waarneembaar pleisterwerk aangetroffen: stookplaats, vochtige ruimte Volgende verplichte te bemonsteren ruimtes zijn niet aanwezig: / Het betreft een (ruwe) schatting van de hoeveelheid. Het betreft al het waarneembaar pleisterwerk aanwezig op de muren van het inspectiegebied. De monsternames zijn steekproefsgewijs genomen in de voorgeschreven ruimten volgens de voorschriften van het inspectieprotocol. Een negatief analyseresultaat sluit niet uit dat er op andere plaatsen in dezelfde toepassing toch asbest kan voorkomen.

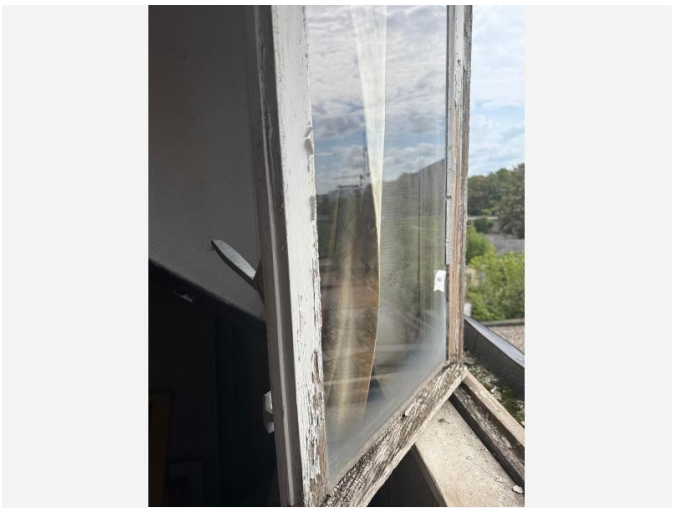
Fiche 12: Mastiek houten schrijnwerk (tussen kader en glas)

Geen asbest

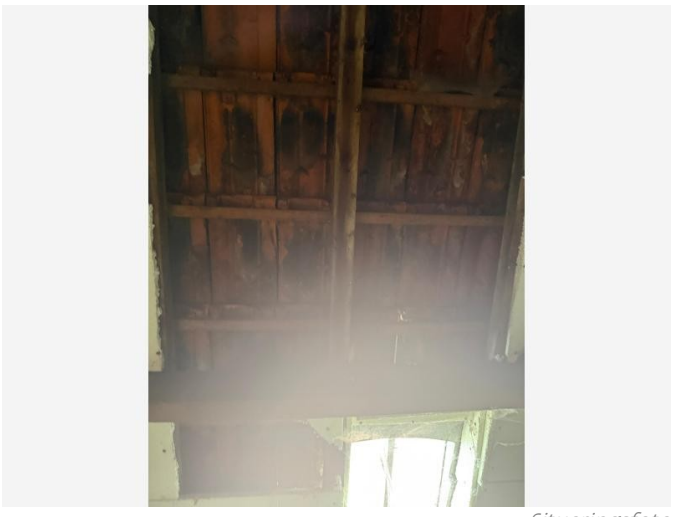
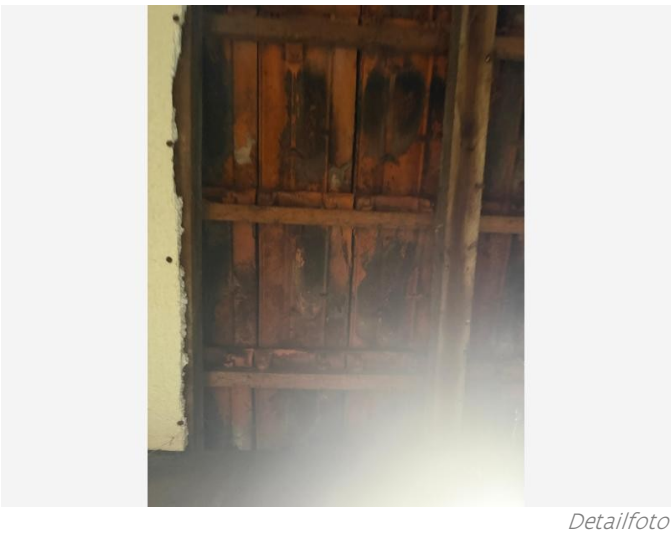
Beschrijving	Notitie	Terug te vinden op plannen
Fiche 13: Onderdak	Het aanwezige onderdak is niet asbestverdacht.	-
Fiche 14: Leidingisolatie niet verdacht	De gebruikte leidingisolatie is niet asbestverdacht.	-
Fiche 15: Dakbedekking niet verdacht	-	-
Fiche 16: CV ketel na 2001	De cv-ketel is van na 2001 en bevat dus geen asbestverdachte toepassingen.	-
