Asbestinventarisattest

12402B0159/00X009 - Betreft de garagebox dat gelegen is achter woning Kerkhoflei 68, 2800 Mechelen

Attestnummer : **20260907-000462.000**
Uitgegeven op : **07.09.2026**
Geldig tot : **07.09.2036**

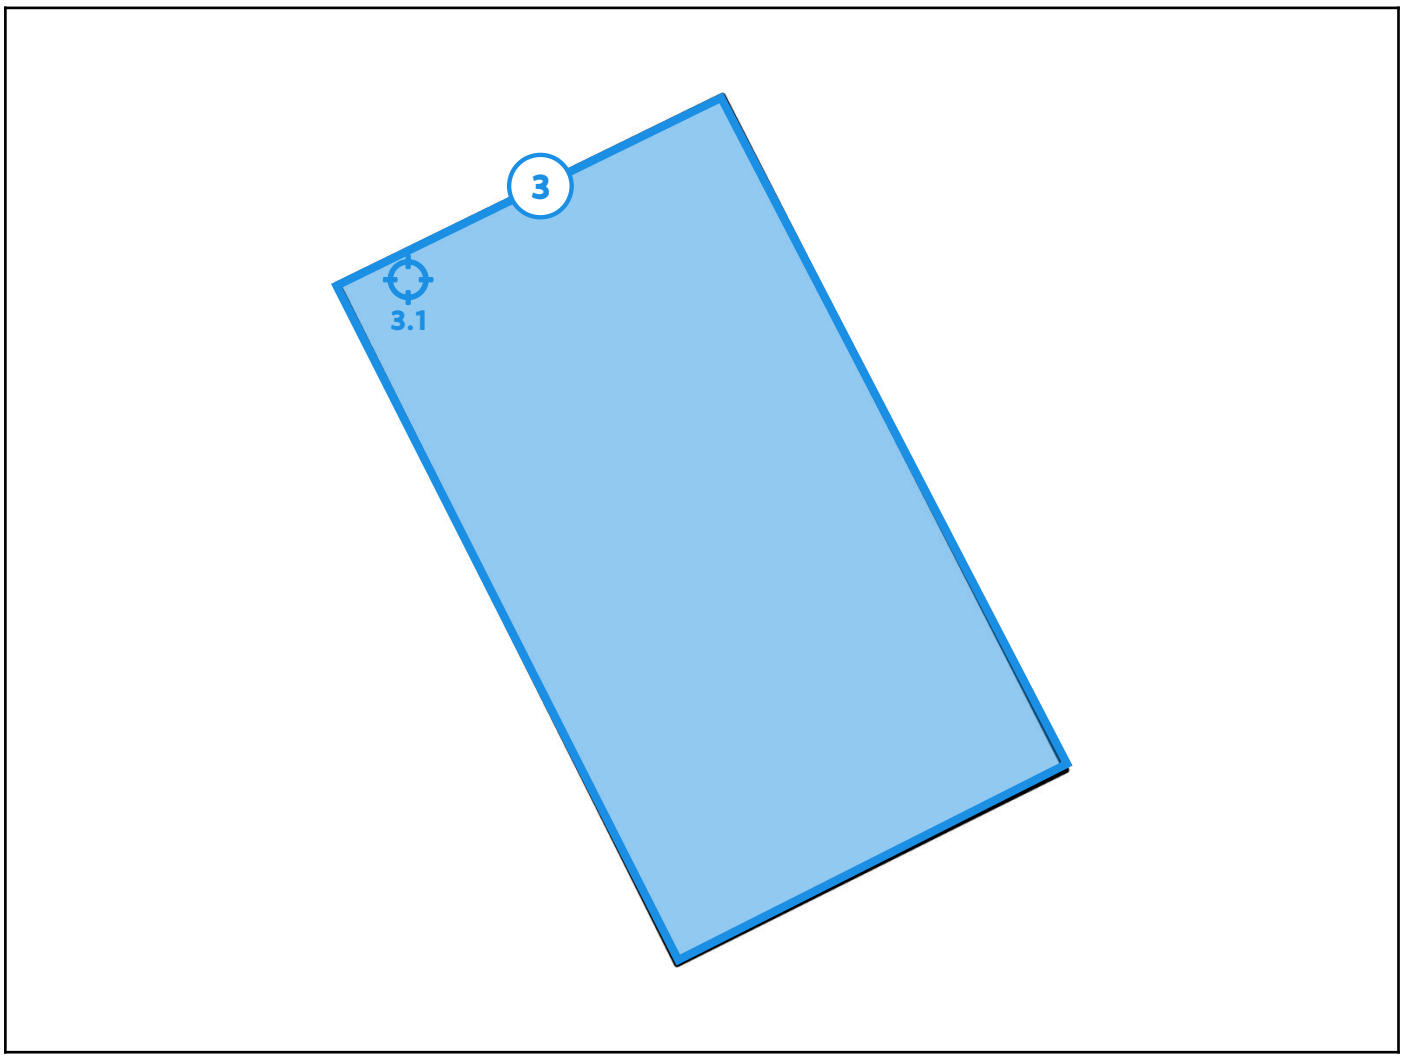
Plan 1.1: Bijgebouw plan

Beschrijving	Type	Actie
3. Vloer garage	Geen asbest	-
3.1 Code: PM06	Puntmonster	-

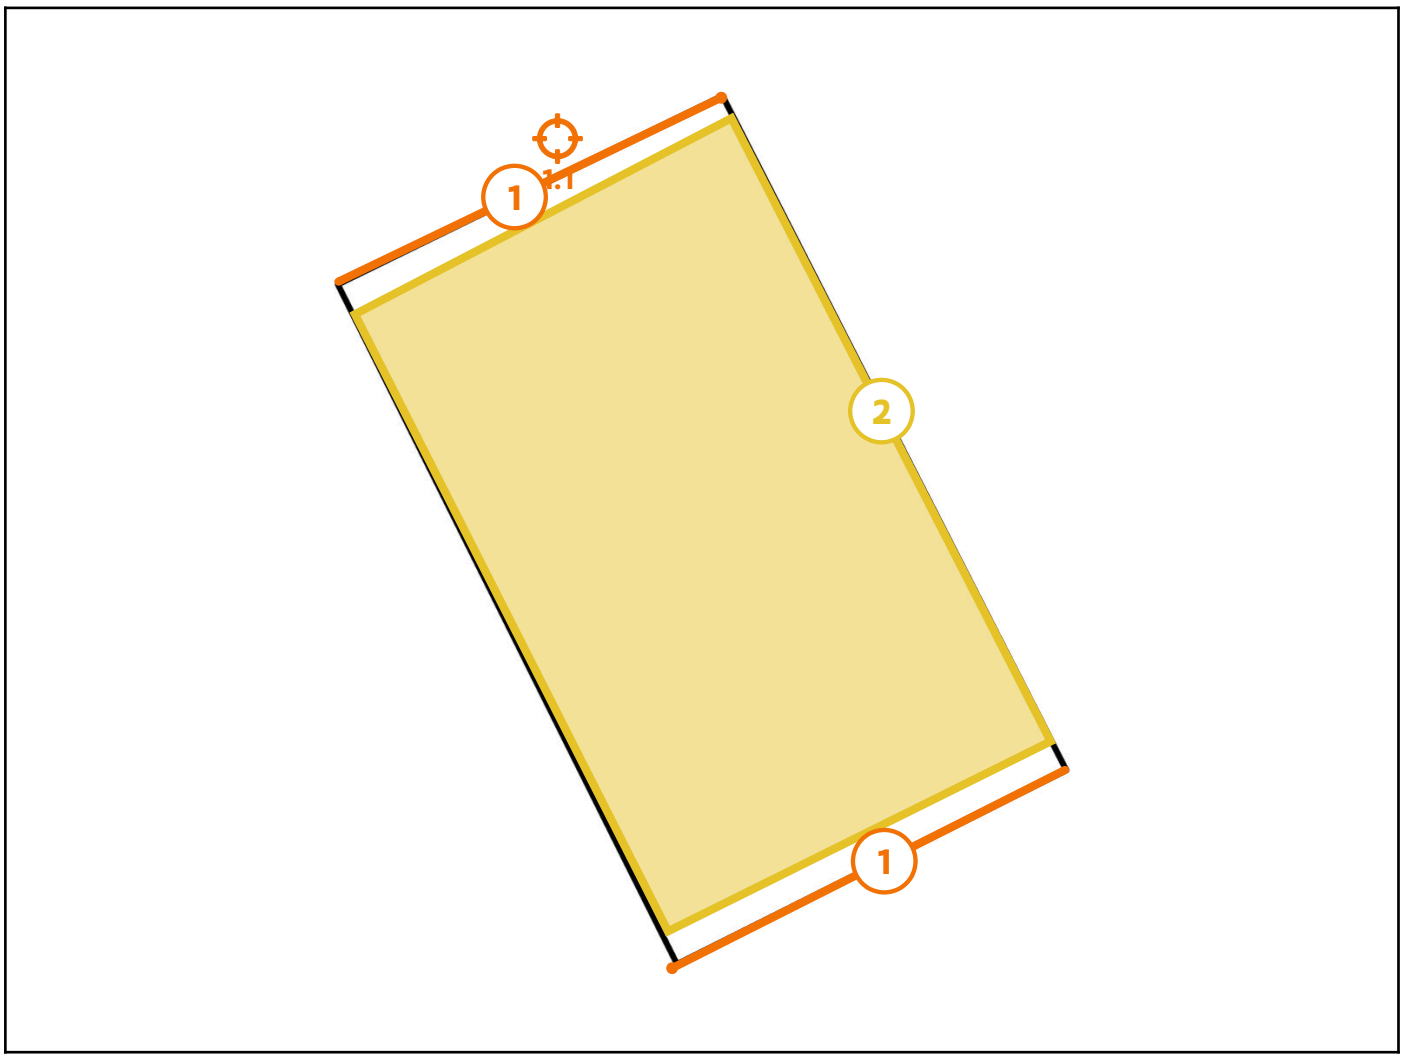
Plan 1.2: Dak

Beschrijving	Type	Actie
1. Dekstenen	Asbestmateriaal	Verwijderen
1.1 Code: PM05	Puntmonster	-
2. Roofing op dak	Asbestmateriaal	Zorgvuldig beheren

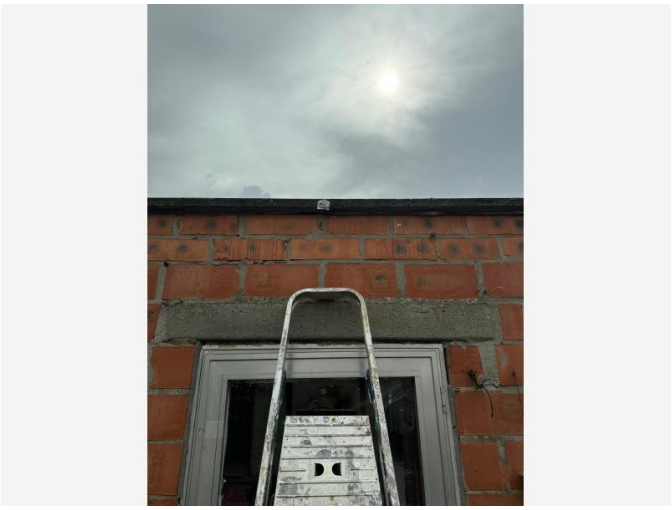
Fiche 1: Dekstenen

Eindbeoordeling materiaalrisico	Verhoogd materiaalrisico en/of verhoogde kans op vezelvrijgave

Gebondenheid	Categorie 1: hechtgebonden in oorsprong
Asbestsoort (vezeltype)	Alleen chrysotiel aanwezig
Asbestconcentratie	Laag (< 50%)
Afschermingsgraad van het gehele materiaal	Geheel of deels vrij aan de buitenlucht, maar geen contact met binnenlucht
Toestand van het materiaal	Matig beschadigd, matig verweerd

#	Type	Referentie	Resultaat
1.1	Puntmonster	PM05	Chrysotiel

Beschrijving	Dekstenen
Omgeving	Buiten
Primaire drager	Wand buitenschil
Asbestmateriaal	Deksteen, muurkap - Hol
Bindmiddel van asbestmateriaal	Cement
Gebondenheid op basis van bindmiddel	Hecht
Hoeveelheid (oppervlakte - dikte - aantal)	• 2,00 m^2 - 5,00 cm - 2 stuks
Totaal volume	0,20 m^3
Eenvoudig bereikbaar	Ja
Bevestigingswijze	• Verlijmd, ingegoten, versmeerd
Identificatiemethode	Een monstername door de asbestdeskundige met laboanalyse door een asbestlabo.
Destructieve handeling voor identificatie	Nee
Opmerking	Het betreft een (ruwe) schatting van de hoeveelheid.

- Verwijder dit asbestmateriaal zo snel mogelijk. Volg de toestand goed op.

- Eenvoudige handelingen: mag via doe-het-zelf of door werknemer(s) met opleidingsattest eenvoudige handelingen
  Als dit materiaal verwijderd kan worden zonder het te breken, te beschadigen... , dan mag met dit met eenvoudige handelingen.

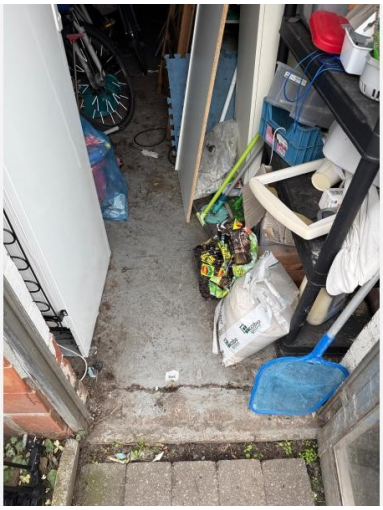
Fiche 3: Vloer garage

Geen asbest

#	Type	Referentie	Resultaat
3.1	Puntmonster	PM06	Geen asbest
