Asbestinventarisattest

Mechelsesteenweg 460/5, 2650 Edegem

Attestnummer : **20261016-000260.000**
Uitgegeven op : **16.10.2026**
Geldig tot : **Onbeperkt** (tenzij de toestand wijzigt)

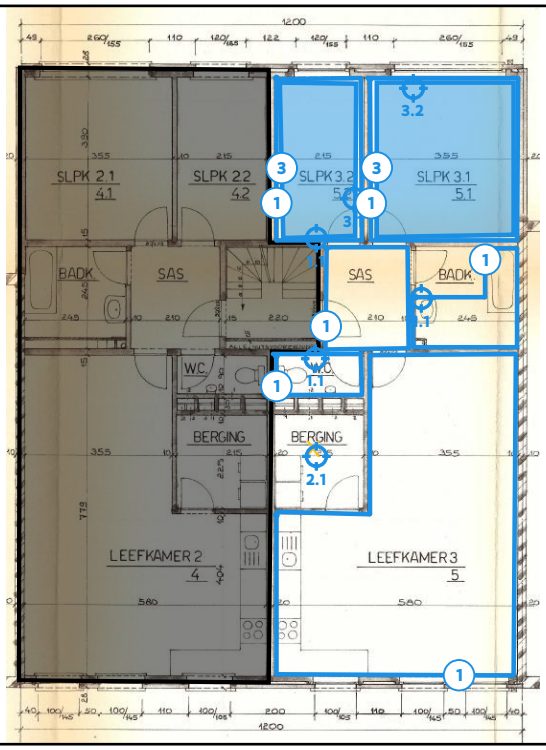
Plan 1.1: Appartement

Beschrijving	Type	Actie
1. Pleisterwerk wand	Geen asbest	-
1.1 Code: 4 Pleisterwerk wand/ 6020442023	Mengmonster	-
2. Dreunplaat	Geen asbest	-
2.1 Code: 2 Dreunplaat/ 6020442021	Puntmonster	-
3. Vinyl vloerzeil	Geen asbest	-
3.1 Code: 1 Vinyl/ 6020442022	Puntmonster	-
3.2 Code: 3 Vinyl/ 6020442024	Puntmonster	-

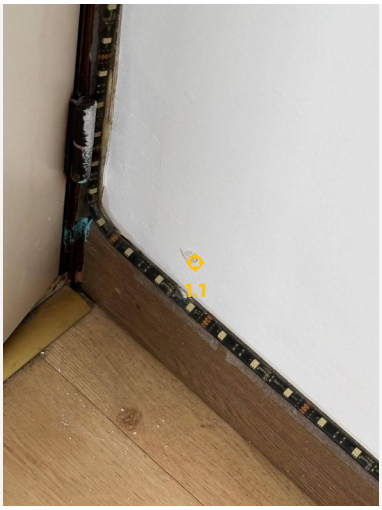
Fiche 1: Pleisterwerk wand

Geen asbest

#	Type	Referentie	Resultaat
1.1	Mengmonster	4 Pleisterwerk wand/ 6020442023	Geen asbest

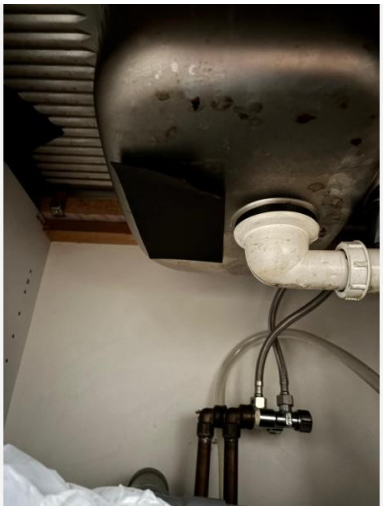
Fiche 2: Dreunplaat

Geen asbest

#	Type	Referentie	Resultaat
2.1	Puntmonster	2 Dreunplaat/ 6020442021	Geen asbest

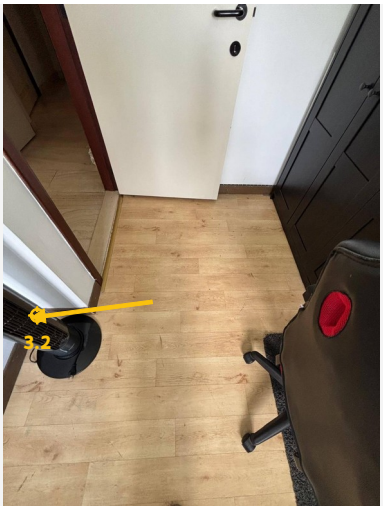
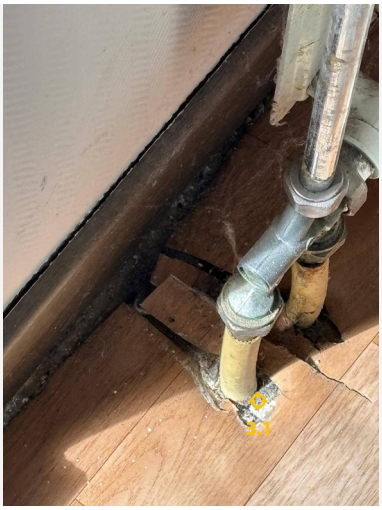
Fiche 3: Vinyl vloerzeil

Geen asbest

#	Type	Referentie	Resultaat
3.1	Puntmonster	1 Vinyl/ 6020442022	Geen asbest
3.2	Puntmonster	3 Vinyl/ 6020442024	Geen asbest

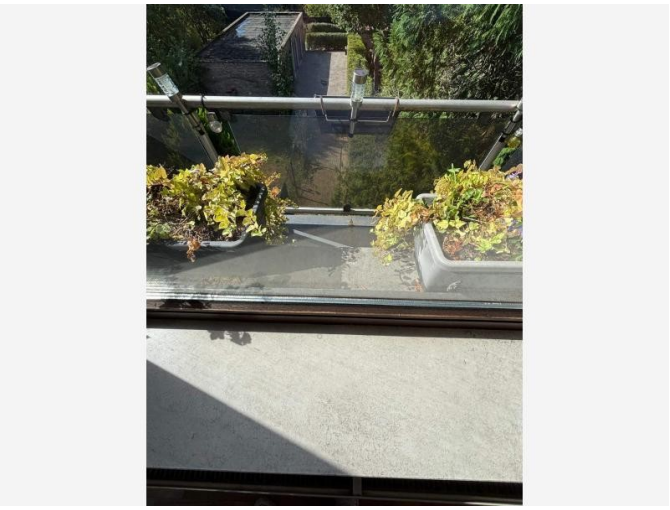
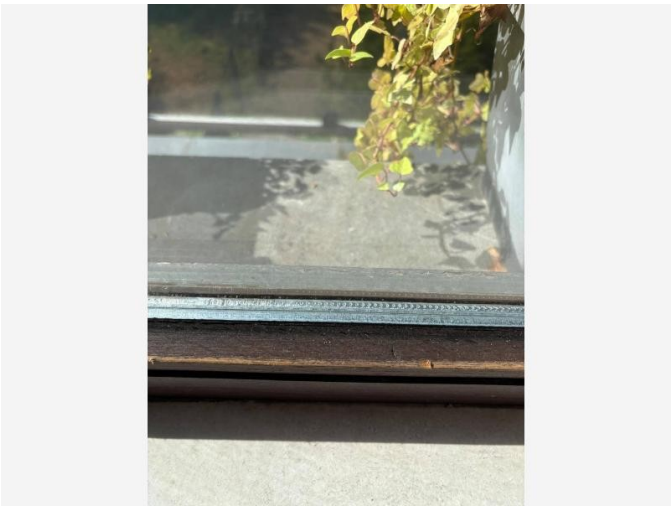
Beschrijving	Notitie	Terug te vinden op plannen
Fiche 4: Kit/mastiek	De kitten zijn zacht en rubberachtig wat betekent dat deze niet asbestverdacht zijn.	-
Fiche 5: Rookgaskanaal	Het recentelijk geplaatst rookgaskanaal bijhorend aan de CV-ketel is eveneens niet-asbestverdacht.	-
Fiche 6: Stookketel	Het serienummer van de ketel kent een bouwjaar na 2001. De toepassing is bijgevolg niet-asbestverdacht.	-
