# Asbestinventarisattest

Halmrodelaan 8, 2640 Mortsel

Attestnummer : **20261106-000143.000**
Uitgegeven op : **06.11.2026**
Geldig tot : **06.11.2036**

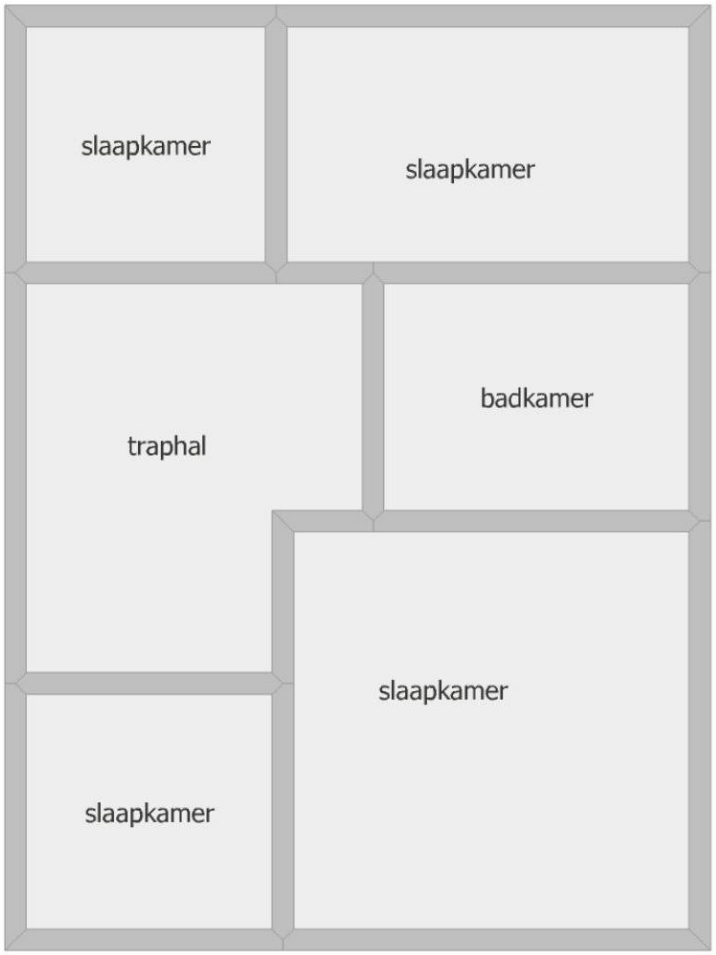
## Legende van plan 1.2: 1e verdieping

| Beschrijving | Type | Actie |
|---|---|---|
| 4. Pleisterwerk plafonds | Geen asbest | - |

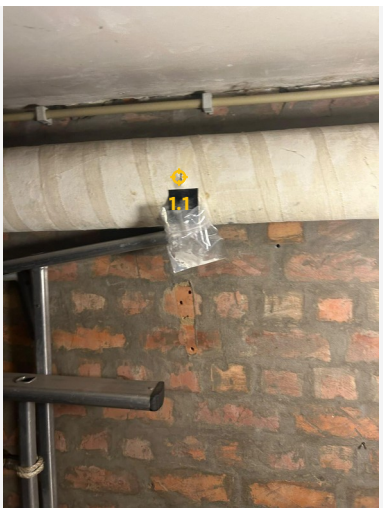
# Fiche 1: Leidingisolatie

Het asbestmateriaal valt onder de mijlpaal van 2034.

Verwijderen

| **Eindbeoordeling materiaalrisico** | Laag materiaalrisico en/of verlaagde kans op vezelvrijgave |

| **Gebondenheid** | Categorie 2: niet-hechtgebonden met matrix |
| **Asbestsoort (vezeltype)** | Alleen chrysotiel aanwezig |
| **Asbestconcentratie** | Hoog (>= 50%) |
| **Afschermingsgraad van het gehele materiaal** | Geheel of deels vrij aan de binnenlucht, maar geen contact met binnenluchtstromen |
| **Toestand van het materiaal** | Onbeschadigd, niet verweerd |

| # | Type | Referentie | Resultaat |
|---|---|---|---|
| 1.2 | Mengmonster | 6020654218 leidingiso bochten | Chrysotiel |

- Verwijder dit asbestmateriaal zo snel mogelijk. Volg de toestand goed op.

- Hermetische zone (erkend asbestverwijderaar)
  Gipsisolatie wordt losgesneden van dragermateriaal (leiding), asbesthoudend gips zal gemakkelijk verbrokkelen en is losgebonden.  Om geen asbestvezels te verspreiden naar de omgeving, dient dit in hermetische zone verwijderd te worden.

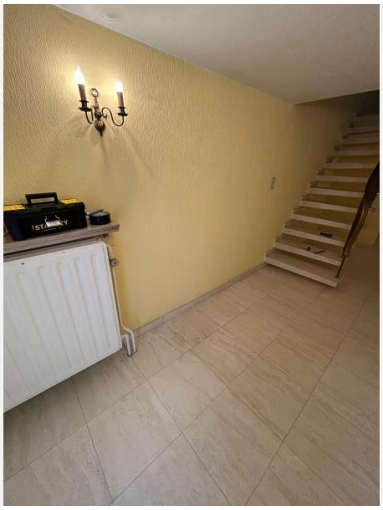
# Fiche 4: Pleisterwerk plafonds

Geen asbest

| # | Type | Referentie | Resultaat |
|---|---|---|---|
| 4.1 | Mengmonster | 6020653593 | Geen asbest |

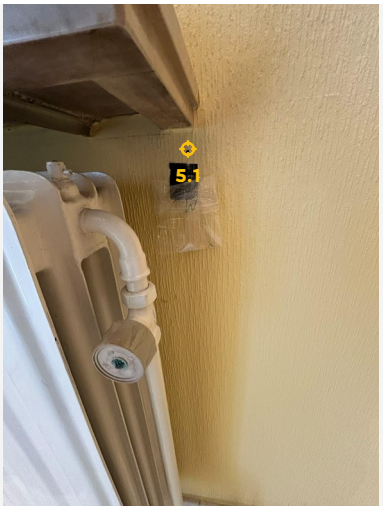
# Fiche 5: Pleisterwerk wanden

Geen asbest

| # | Type | Referentie | Resultaat |
|---|---|---|---|
| 5.1 | Mengmonster | 6020653529 | Geen asbest |
