Asbestinventarisattest

Antwerpsestraat 183/4, 2640 Mortsel

Attestnummer : **20240704-000397.001**
Uitgegeven op : **10.07.2024**
Geldig tot : **Onbeperkt** (er werden geen asbestmaterialen aangetroffen)

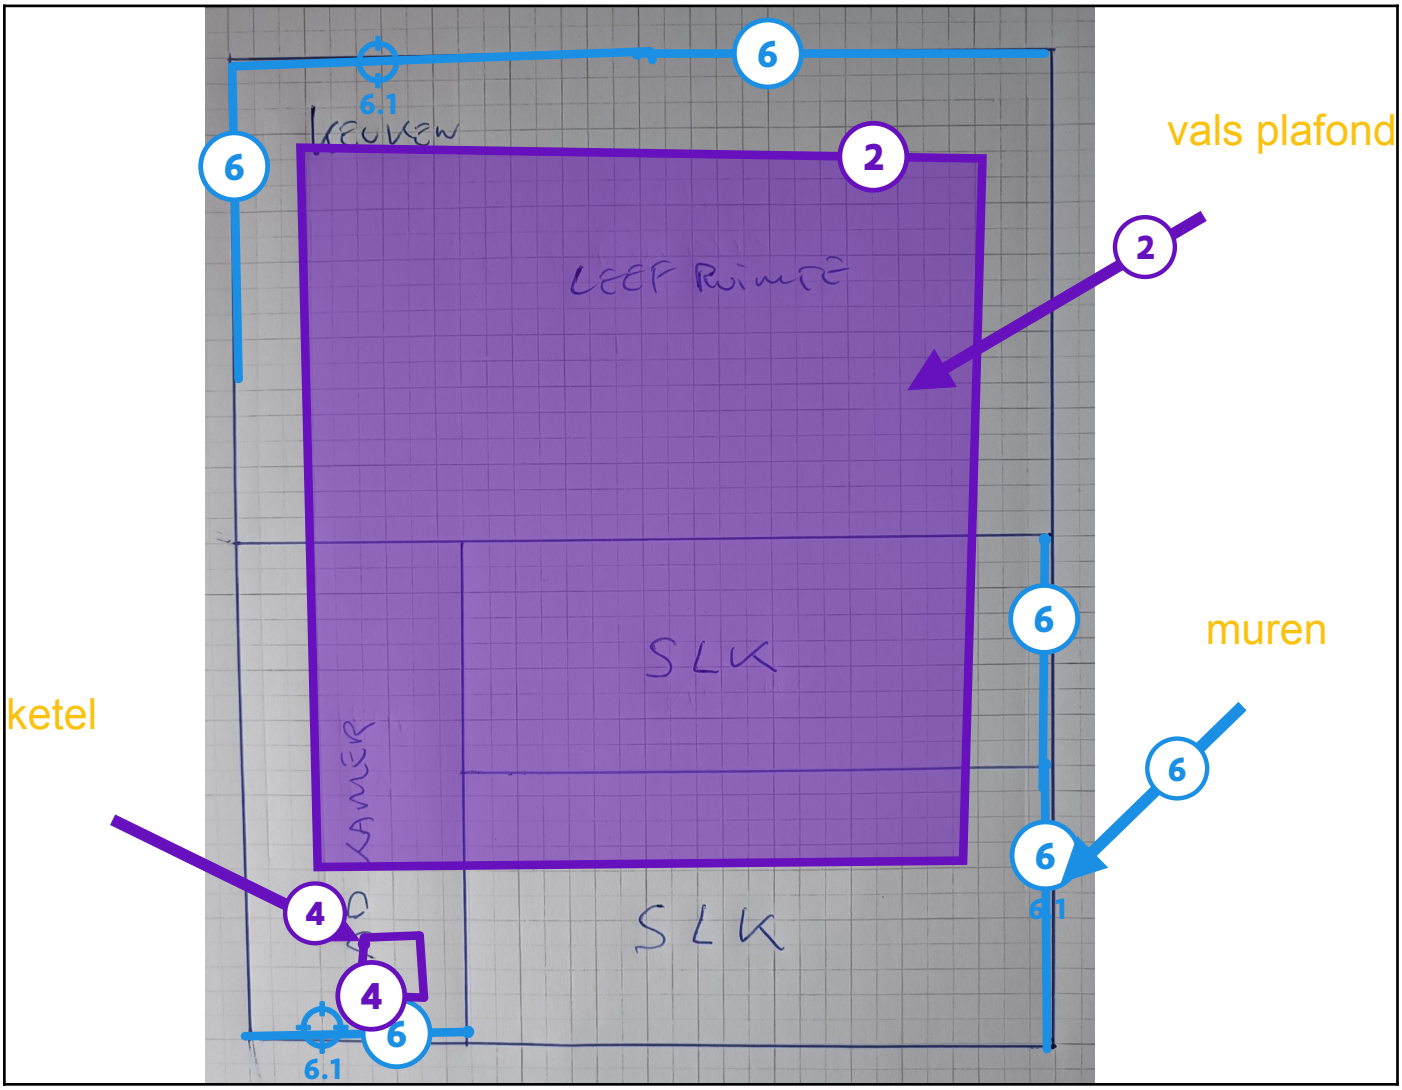
Plan 1.1: plan appartement

Beschrijving	Type	Actie
2. plafond	Advies	-
4. Ketel	Advies	-
6. muur pleister	Geen asbest	-
6.1 Code: muur	Mengmonster	-

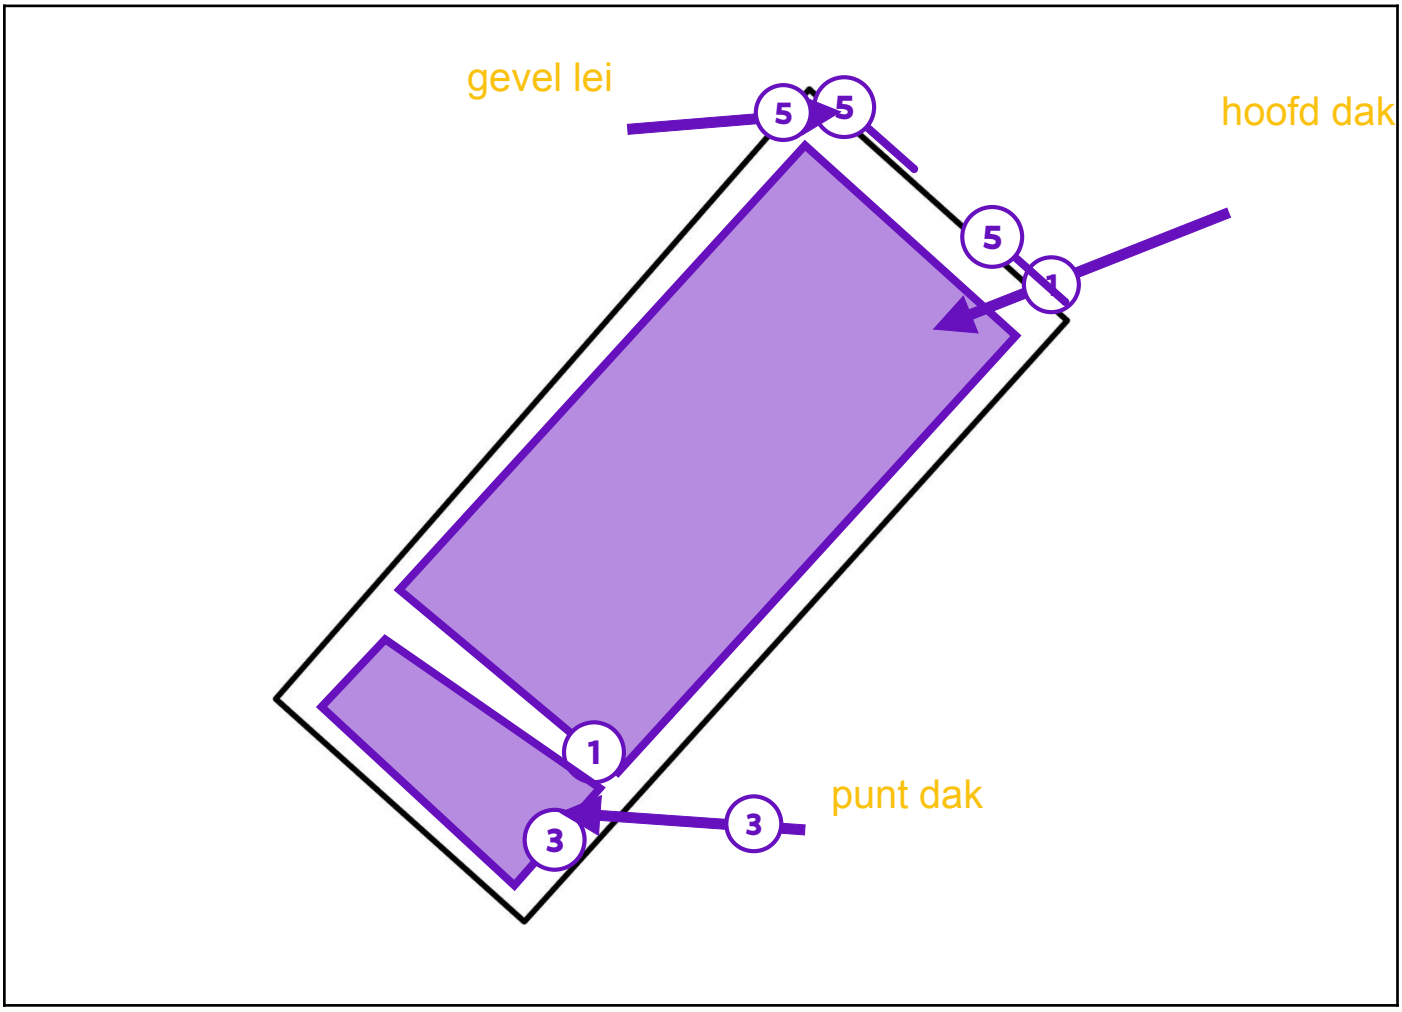
Plan 1.2: Hoofdgebouw plan

Beschrijving	Type	Actie
1. Hoofddak gemeenschappelijk	Beperking	-
3. Onderdak puntdak	Advies	-
5. voorgevel lei	Advies	-

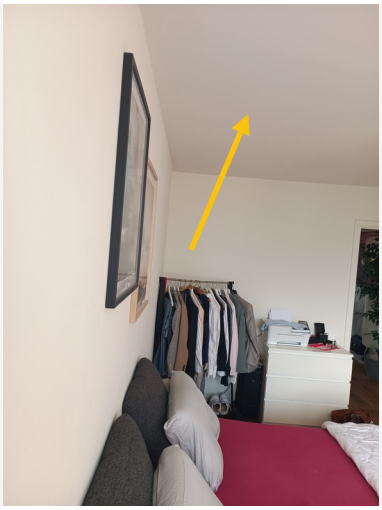
Fiche 2: plafond

Alle plafonds bestaan uit plaat/gyproc materiaal het is niet gekend of er pleisterwerk of asbest toepassingen aanwezig zijn achter de valse plafonds, te controleren bij werken.

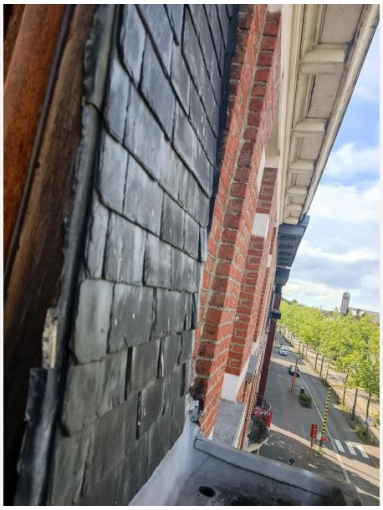
Fiche 5: voorgevel lei

De voorgevel lei werd gecontroleerd en is niet asbest verdacht.(natuur steen) het is niet gekend wat er achter bevindt.

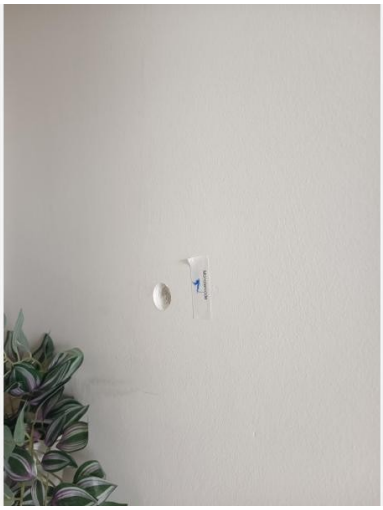
Fiche 6: muur pleister

Geen asbest

#	Type	Referentie	Resultaat
6.1	Mengmonster	muur	Geen asbest

Beschrijving	muur pleister
Omgeving	Binnen
Primaire drager	Binnenwand
Bindmiddel van materiaal	Gips - kalk
Gebondenheid op basis van bindmiddel	Niet-hechtgebonden
Hoeveelheid (oppervlakte - dikte - aantal)	• 172,00 m^2 - 1,00 cm - 1 stuk
Totaal volume	1,72 m^3
Identificatiemethode	Vaststelling met monstername
Destructieve handeling voor identificatie	Nee
Opmerking	Volgens het inspectieprotocol is een monstername van het pleisterwerk verplicht om dit te identificeren als niet-asbesthoudend. Locatie staalnames: individuele ruimte:SLK / natte ruimte: KEUKEN / stookplaats: CV RUIMTE-BADKAMER / traphal : NVT De vermelde oppervlaktes en volumes betreffen een beredeneerde schatting. Er worden geen rechten verleend aan deze oppervlaktes/volumes. De dikte is een schatting die voorkomt uit de monsterplaatsen en is daarom niet altijd representatief. Er bevinden zich enkele valse wanden. Het is niet duidelijk of er pleisterwerk / asbest toepassingen aanwezig is achter deze valse wanden, het is aangewezen om bijkomend onderzoek uit te voeren bij werken.
