Asbestinventarisattest

Prins Leopoldlei 62, 2640 Mortsel

Attestnummer : **20260608-000493.000**
Uitgegeven op : **08.06.2026**
Geldig tot : **08.06.2036**

Asbestveilig (maar niet asbestvrij)

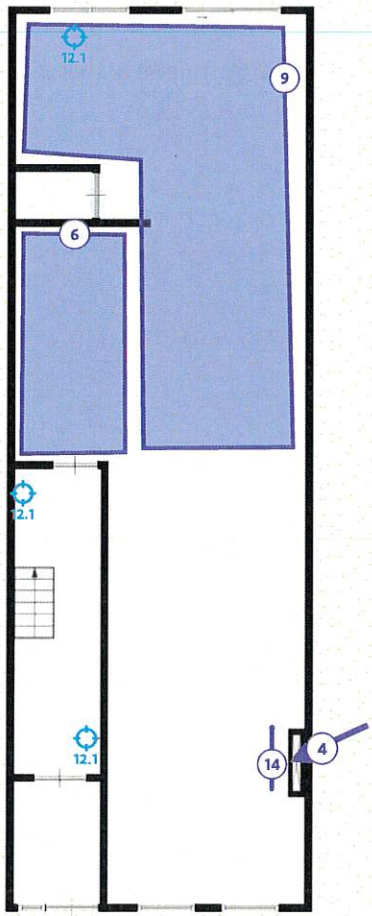
Plan 1.1: Plan GELIJKVLOERS

* alle wanden bepleisterd behalve laatset deel rechtermuur achteraan (baksteen)
* bepleisterde plafonds in woonkamer en hal
* alle ramen met soepele kit afgewerkt.

Beschrijving	Type	Actie
4. Schoorsteen rookgaskanaal	Beperking	-
6. Houten/Pvc lamellen plafond	Advies	-
9. gipsplaat plafonds	Advies	-
11. Pleisterwerk plafonds	Geen asbest	-

12. Pleisterwerk muren	Geen asbest	-
12.1 Code: M01	Mengmonster	-
14. Kachelkoord (niet asbestverdacht)	Overige ruimte of materiaal	-
15. Soepele raamkit - geen asbest	Overige ruimte of materiaal	-

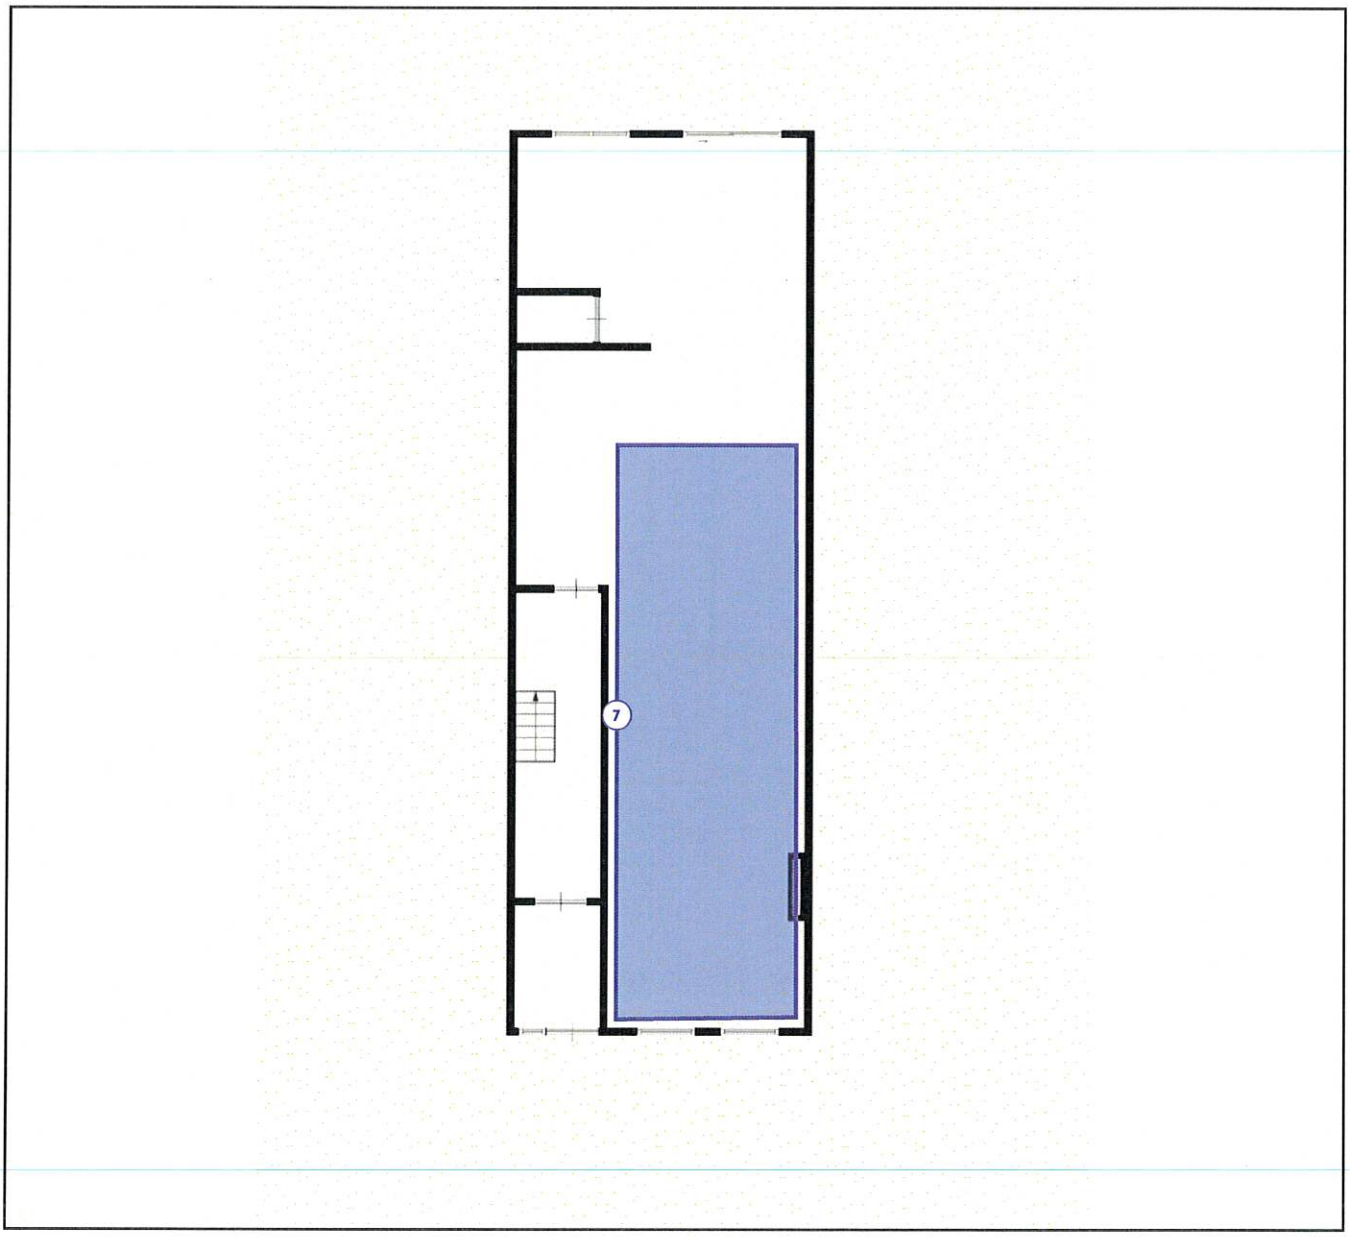
Plan 1.2: Plan GELIJKVLOERS kopie

Beschrijving	Type	Actie
7. Parketvloer	Advies	-

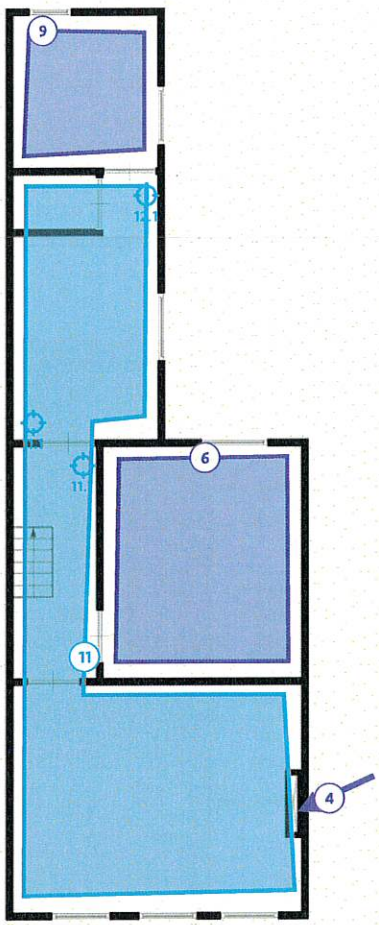
Plan 1.3: Plan 1e VERDIEPING

* alle ramen met soepele kit afgewerkt.

Beschrijving	Type	Actie
4. Schoorsteen rookgaskanaal	Beperking	-
6. Houten/Pvc lamellen plafond	Advies	-
9. gipsplaat plafonds	Advies	-
11. Pleisterwerk plafonds	Geen asbest	-

11.1 Code: M02	Mengmonster	-
12. Pleisterwerk muren	Geen asbest	-
12.1 Code: M01	Mengmonster	-
15. Soepele raamkit - geen asbest	Overige ruimte of materiaal	-

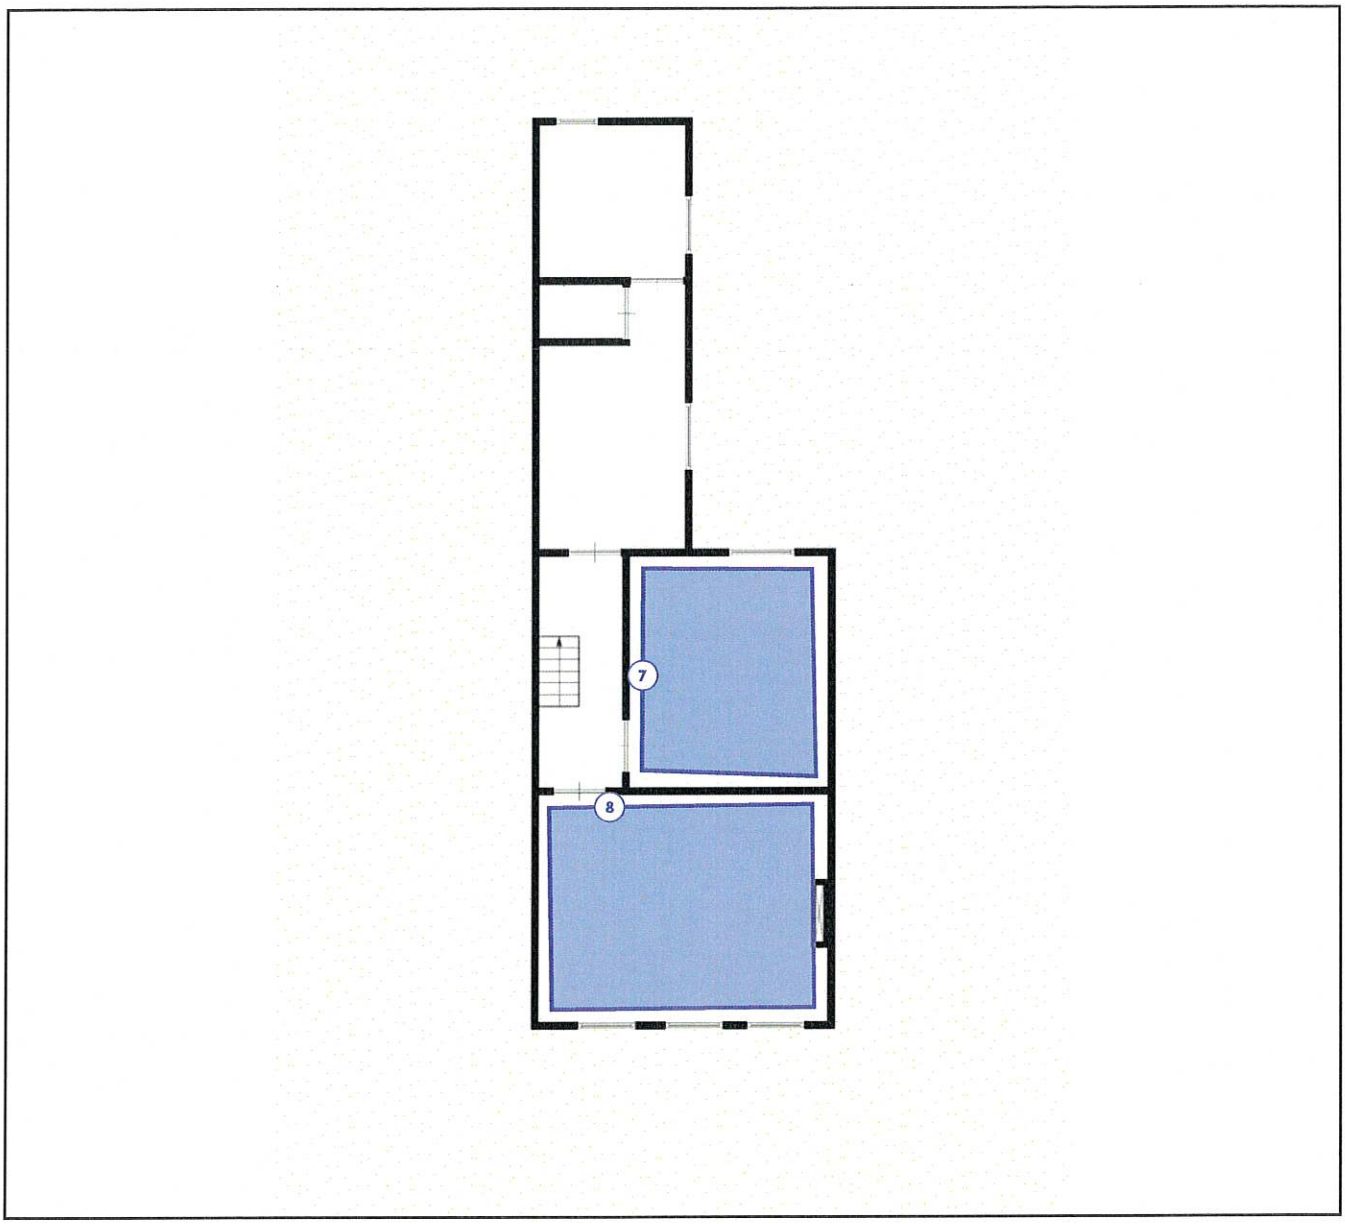
Plan 1.4: Plan 1e VERDIEPING kopie

Beschrijving	Type	Actie
7. Parketvloer	Advies	-
8. Novilon - geen asbest	Advies	-

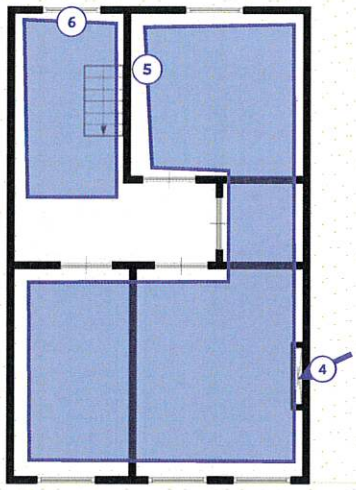
Plan 1.5: Plan 2e VERDIEPING

* alle ramen met soepele kit afgewerkt.

Beschrijving	Type	Actie
4. Schoorsteen rookgaskanaal	Beperking	-
5. Plafondtegel	Advies	-
6. Houten/Pvc lamellen plafond	Advies	-
15. Soepele raamkit - geen asbest	Overige ruimte of materiaal	-

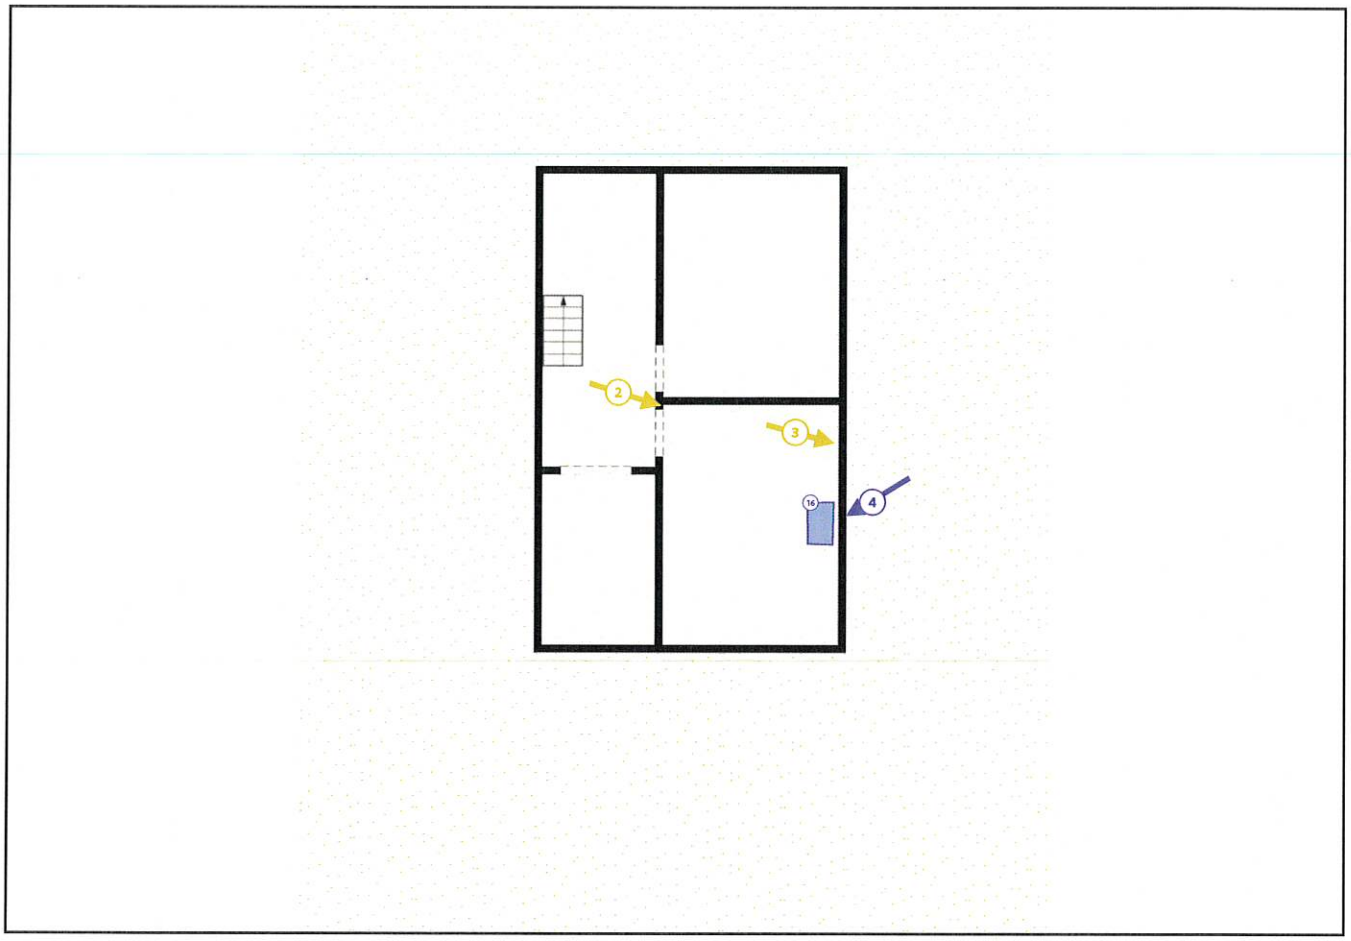
Plan 1.7: Plan KELDER

Beschrijving	Type	Actie
2. Bakeliet schakelaars/stopcontacten	Asbestmateriaal	Zorgvuldig beheren
3. Bakeliet tellerkast en/of zekeringkast	Asbestmateriaal	Zorgvuldig beheren
4. Schoorsteen rookgaskanaal	Beperking	-
16. Recente CV ketel	Overige ruimte of materiaal	-

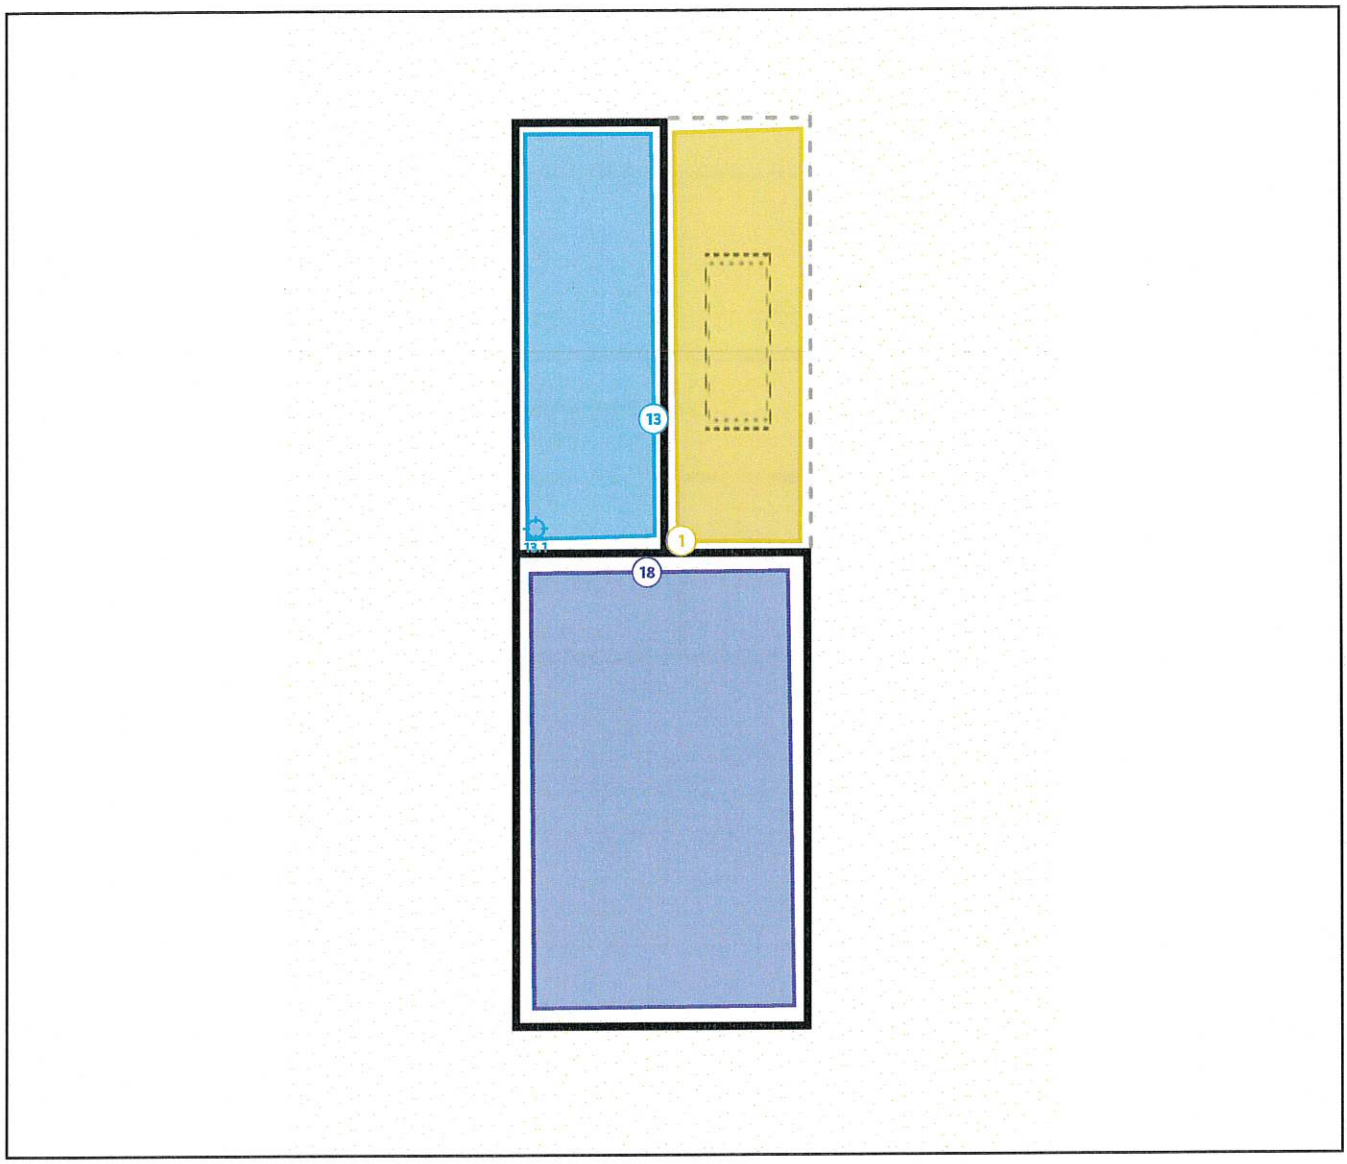
Plan 1.8: Plan DAK

Beschrijving	Type	Actie
1. Dakbedekking Roofing staal GN asbest	Asbestmateriaal	Zorgvuldig beheren
13. Dakbedekking Roofing 2de verd. achteraan	Geen asbest	-
13.1 Code: P02	Puntmonster	-
18. Onderdak - niet aanwezig	Overige ruimte of materiaal	-

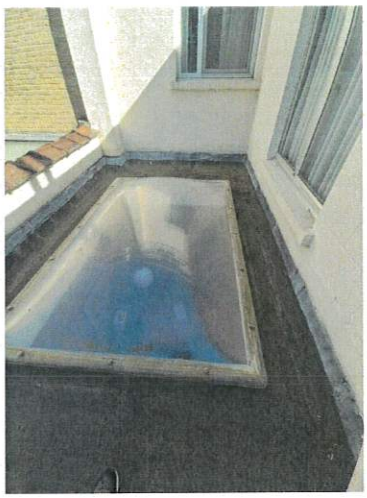
Fiche 1: Dakbedekking Roofing staal GN asbest

Het asbestmateriaal valt onder de mijlpaal van 2040.

Eindbeoordeling materiaalrisico	Laag materiaalrisico en/of verlaagde kans op vezelvrijgave

Gebondenheid	Categorie 1: hechtgebonden in oorsprong
Asbestsoort (vezeltype)	Alleen chrysotiel aanwezig
Asbestconcentratie	Laag (< 50%)
Afschermingsgraad van het gehele materiaal	Geheel of deels vrij aan de buitenlucht, maar geen contact met binnenlucht
Toestand van het materiaal	Licht beschadigd, licht verweerd. Intacte calciumsilicaatplaat of materiaal met categorie 3-gebondenheid

Beschrijving	Dakbedekking Roofing staal GN asbest
Omgeving	Buiten
Primaire drager	Plat dak
Asbestmateriaal	Dak- en gevelbekleding - Roofing
Bindmiddel van asbestmateriaal	Bitumen (roofing, teer, asfalt)
Gebondenheid op basis van bindmiddel	Hecht
Hoeveelheid (oppervlakte - aantal)	• 18,00 m^2 - 1 stuk
Totale oppervlakte	18,00 m^2
Eenvoudig bereikbaar	Ja
Bevestigingswijze	• Verlijmd, ingegoten, versmeerd
Identificatiemethode	De asbestdeskundige beoordeelt het materiaal als asbestverdacht en dus asbesthoudend, en dit zonder monstername. Motivatie: De monstername brengt andere schade aan dan schade die inherent is aan de monstername.
Destructieve handeling voor identificatie	Nee
Opmerking	De hoeveelheid is een zo nauwkeurig mogelijke opmeting, waar evenwel kleine afwijkingen op mogelijk zijn. Staalname van de roofing van het plat dak gelijkvloers was niet mogelijk zonder gevaar van het veroorzaken van lekkage. Hierdoor wordt deze roofing beoordeelt als asbestverdacht totdat er bijkomende staalname wordt uiitgevoerd bvb bij renovatie/vernieuwing van het dak.

- Zorg voor een veilig beheer. Vermijd het beschadigen van het asbestmateriaal. Controleer de toestand jaarlijks op wijzigingen.
- Voer bijkomende staalname(s) uit.

- Eenvoudige handelingen: enkel door erkend asbestverwijderaar
  indien asbesthoudend (na bijkomende staalname) best laten verwijderen, gezien de verlijming, door een erkend asbetsverwijderaar.

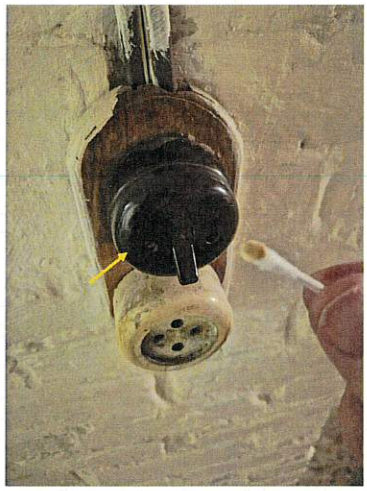
Fiche 2: Bakeliet schakelaars/stopcontacten

Het asbestmateriaal valt onder de mijlpaal van 2040.

Eindbeoordeling materiaalrisico	Laag materiaalrisico en/of verlaagde kans op vezelvrijgave

Gebondenheid	Categorie 1: hechtgebonden in oorsprong
Asbestsoort (vezeltype)	Crocidoliet aanwezig
Asbestconcentratie	Laag (< 50%)
Afschermingsgraad van het gehele materiaal	Geheel of deels vrij aan de binnenlucht, maar geen contact met binnenluchtstromen
Toestand van het materiaal	Onbeschadigd, niet verweerd

Beschrijving	Bakeliet schakelaars/stopcontacten
Omgeving	Binnen
Primaire drager	Communicatie en elektrische infrastructuur en uitrusting
Asbestmateriaal	Plaat, paneel, tablet - Type Bakeliet
Bindmiddel van asbestmateriaal	Kunststof of -hars
Gebondenheid op basis van bindmiddel	Hecht
Hoeveelheid (oppervlakte - dikte - aantal)	• 0,10 m^2 - 0,50 cm - 3 stuks
Totaal volume	0,002 m^3
Eenvoudig bereikbaar	Ja
Bevestigingswijze	• Geschroefd
Identificatiemethode	De asbestdeskundige beoordeelt het materiaal als asbestverdacht en dus asbesthoudend, en dit zonder monstername. Motivatie: De monstername brengt andere schade aan dan schade die inherent is aan de monstername.
Destructieve handeling voor identificatie	Nee
Opmerking	deze oppervlakte is niet gemeten maar eerder symbolisch voor alle aanwezige radiatorknoppen

- Zorg voor een veilig beheer. Vermijd het beschadigen van het asbestmateriaal. Controleer de toestand jaarlijks op wijzigingen.
- Voer bijkomende staalname(s) uit.

- Eenvoudige handelingen: mag via doe-het-zelf of door werknemer(s) met opleidingsattest eenvoudige handelingen
  Eenvoudige handelingen: mag via doe-het-zelf of door werknemer(s) met opleidingsattest eenvoudige handelingen

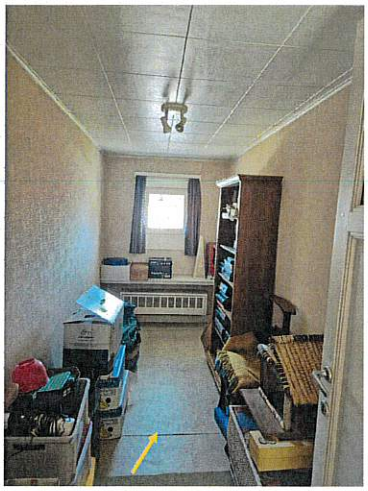
Fiche 8: Novilon - geen asbest

niet-asbestverdachte novilon vloerbekleding, verlijmd en behaard. Bij renovatie/verwijdering dient te worden nagegaan of er geen verdere verdachte materialen/lagen aanwezig zijn.

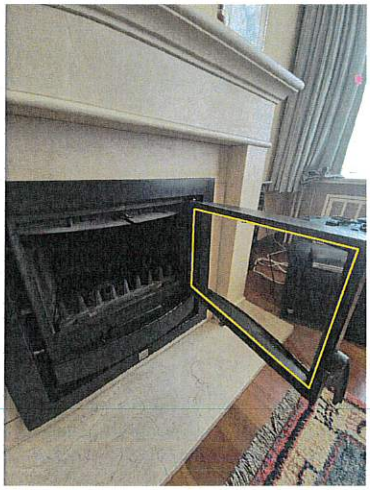
Beschrijving	Notitie	Terug te vinden op plannen
Fiche 14: Kachelkoord (niet asbestverdacht)	synthetisch, niet-asbestverdacht kachelkoord	Plan 1.1: Plan GELIJKVLOERS
Fiche 15: Soepele raamkit - geen asbest	Soepele, raamkit rond aluminium en/of houten ramen. . Rubbers en Siliconen- of acrylaatkitten bevatten geen asbest.	Plan 1.1: Plan GELIJKVLOERS Plan 1.3: Plan 1e VERDIEPING Plan 1.5: Plan 2e VERDIEPING
Fiche 16: Recente CV ketel	Moderne CV ketel (condensatieketel, fabricagejaar 2025) zonder asbesthoudenden materialen.	Plan 1.7: Plan KELDER
