Asbestinventarisattest

Vijf-aprilwarande 38/GLVL, 2640 Mortsel

Attestnummer : **20261106-000133.000**
Uitgegeven op : **06.11.2026**
Geldig tot : **06.11.2036**

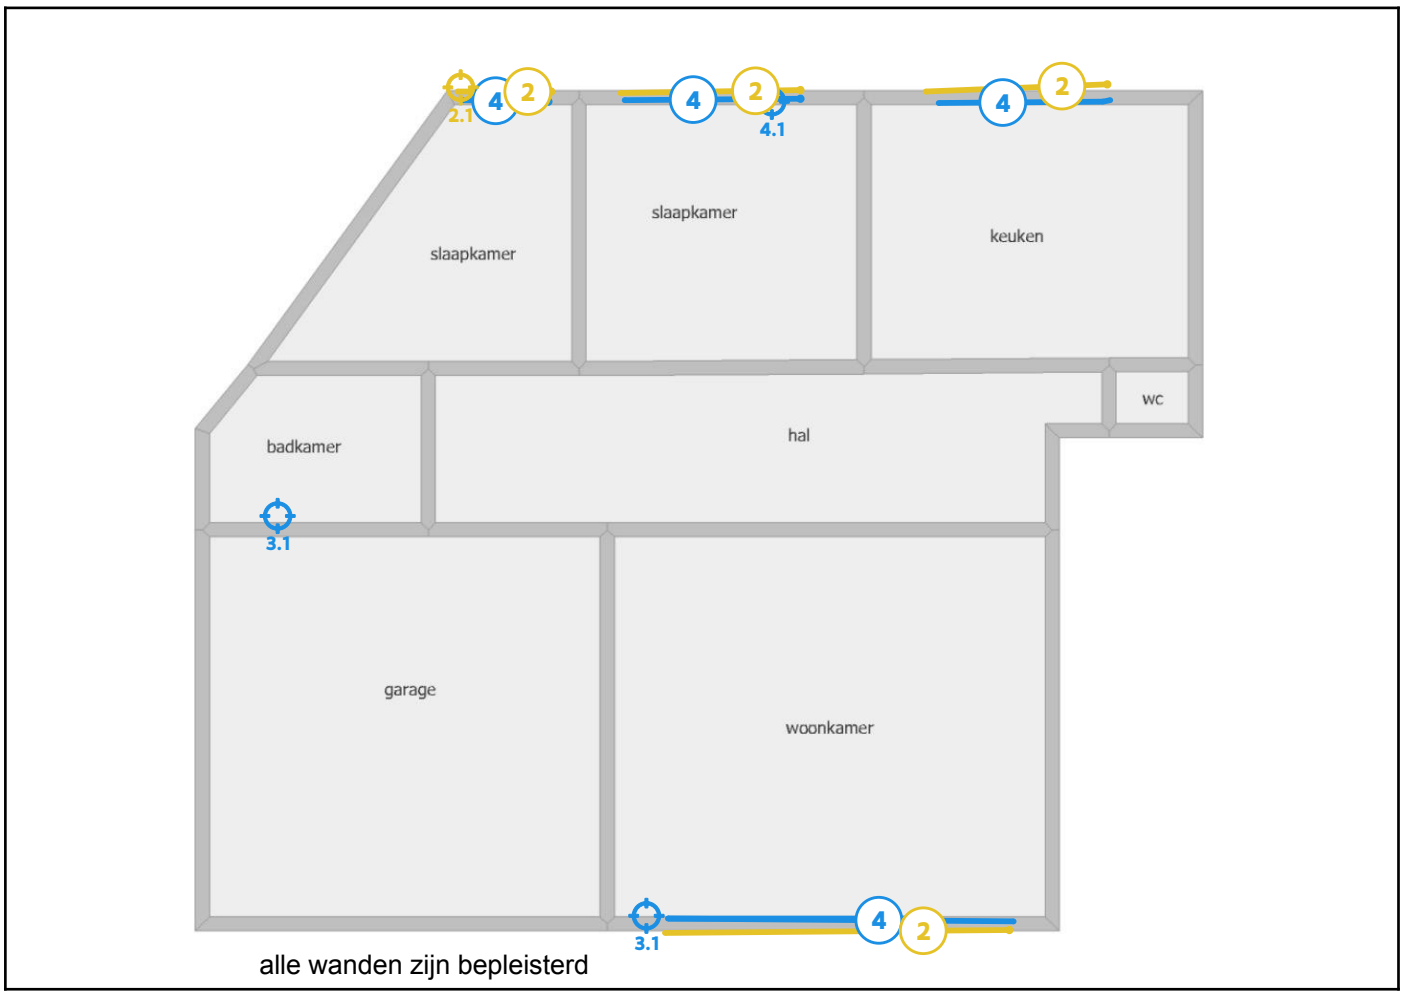
Plan 1.1: Appartemet + garage

Beschrijving	Type	Actie
2. Mastiek vensters	Asbestmateriaal	Zorgvuldig beheren
2.1 Code: 6020653477	Puntmonster	-
3. Pleisterwerk wanden	Geen asbest	-
3.1 Code: 6020653509	Mengmonster	-
4. Mastiek glas	Geen asbest	-
4.1 Code: 6020653510	Puntmonster	-

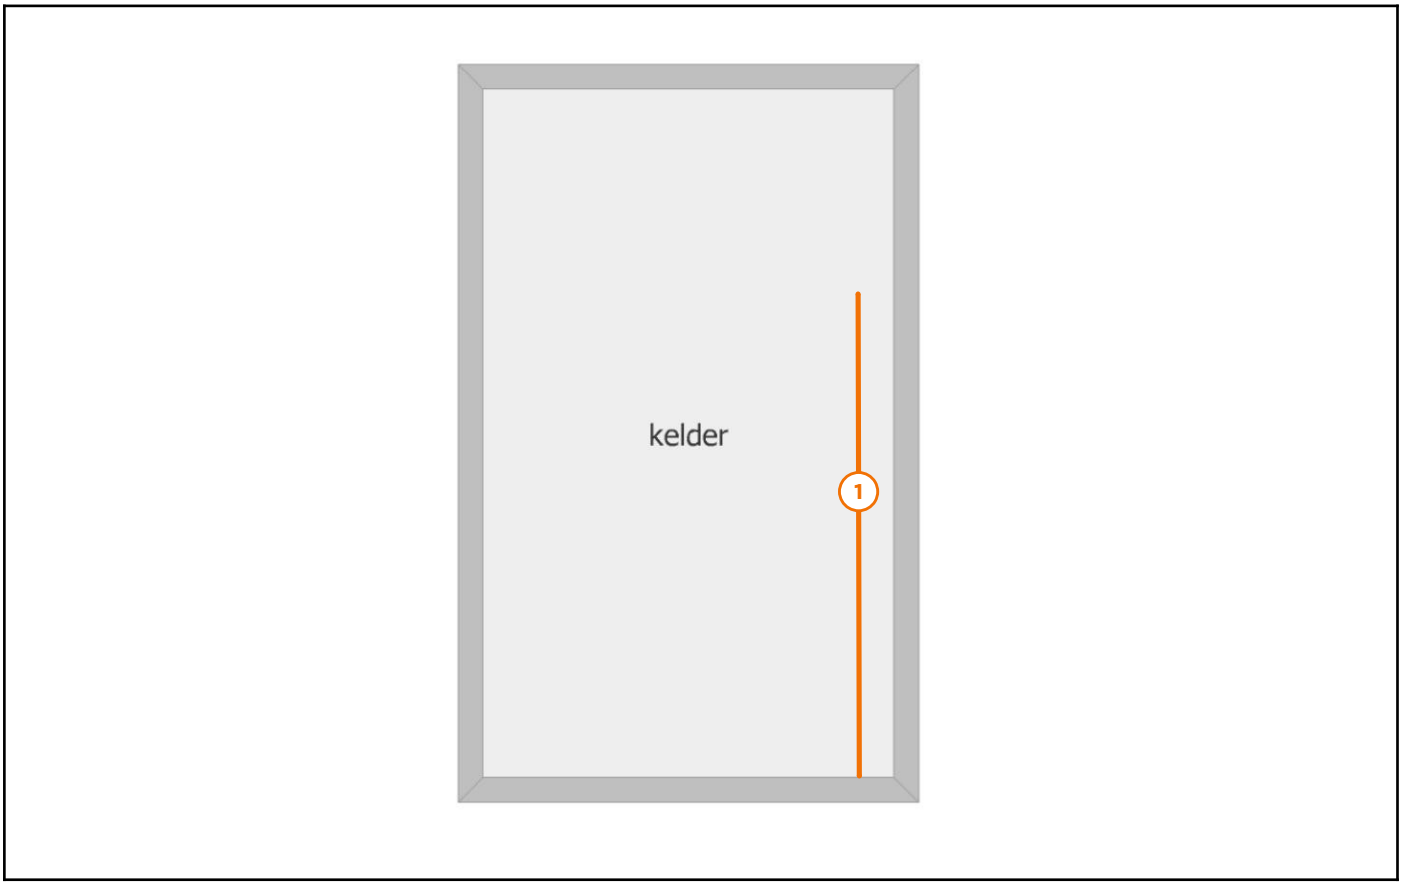
Plan 1.2: Kelder

Beschrijving	Type	Actie
1. Leidingisolatie	Asbestmateriaal	Verwijderen

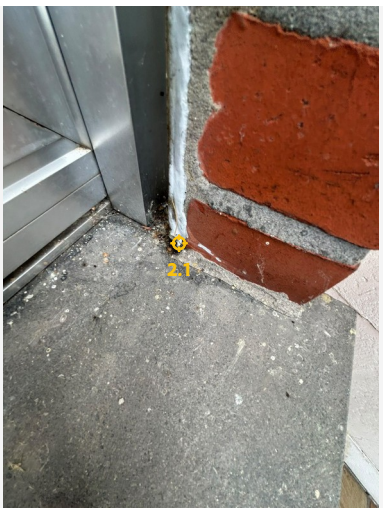
Fiche 2: Mastiek vensters

Het asbestmateriaal valt onder de mijlpaal van 2040.

Eindbeoordeling materiaalrisico	Laag materiaalrisico en/of verlaagde kans op vezelvrijgave

Gebondenheid	Categorie 1: hechtgebonden in oorsprong
Asbestsoort (vezeltype)	Alleen chrysotiel aanwezig
Asbestconcentratie	Laag (< 50%)
Afschermingsgraad van het gehele materiaal	Geheel of deels vrij aan de buitenlucht, maar geen contact met binnenlucht
Toestand van het materiaal	Licht beschadigd, licht verweerd. Intacte calciumsilicaatplaat of materiaal met categorie 3-gebondenheid

#	Type	Referentie	Resultaat
2.1	Puntmonster	6020653477	Chrysotiel

- Zorg voor een veilig beheer. Vermijd het beschadigen van het asbestmateriaal. Controleer de toestand jaarlijks op wijzigingen.

- Eenvoudige handelingen: mag via doe-het-zelf of door werknemer(s) met opleidingsattest eenvoudige handelingen
  Aluminium ramen:

bij vervangen van de ramen kan de mastiek mee verwijderd worden door de plaatsers van nieuw raamwerk. Alle werknemer(s) moeten wel beschikken over een opleidingsattest eenvoudige handelingen 8u. Verwijdering met puntafzuiging dmv een stofzuiger met absoluut filter. Oud raamwerk word gerecycleerd , er mogen geen restanten aan het raamwerk achter blijven.
