Asbestinventarisattest

Lageweg 274, 2660 Antwerpen

Attestnummer : **20260605-000182.000**
Uitgegeven op : **05.06.2026**
Geldig tot : **Onbeperkt** (tenzij de toestand wijzigt)

Asbestveilig (maar mogelijk niet asbestvrij)

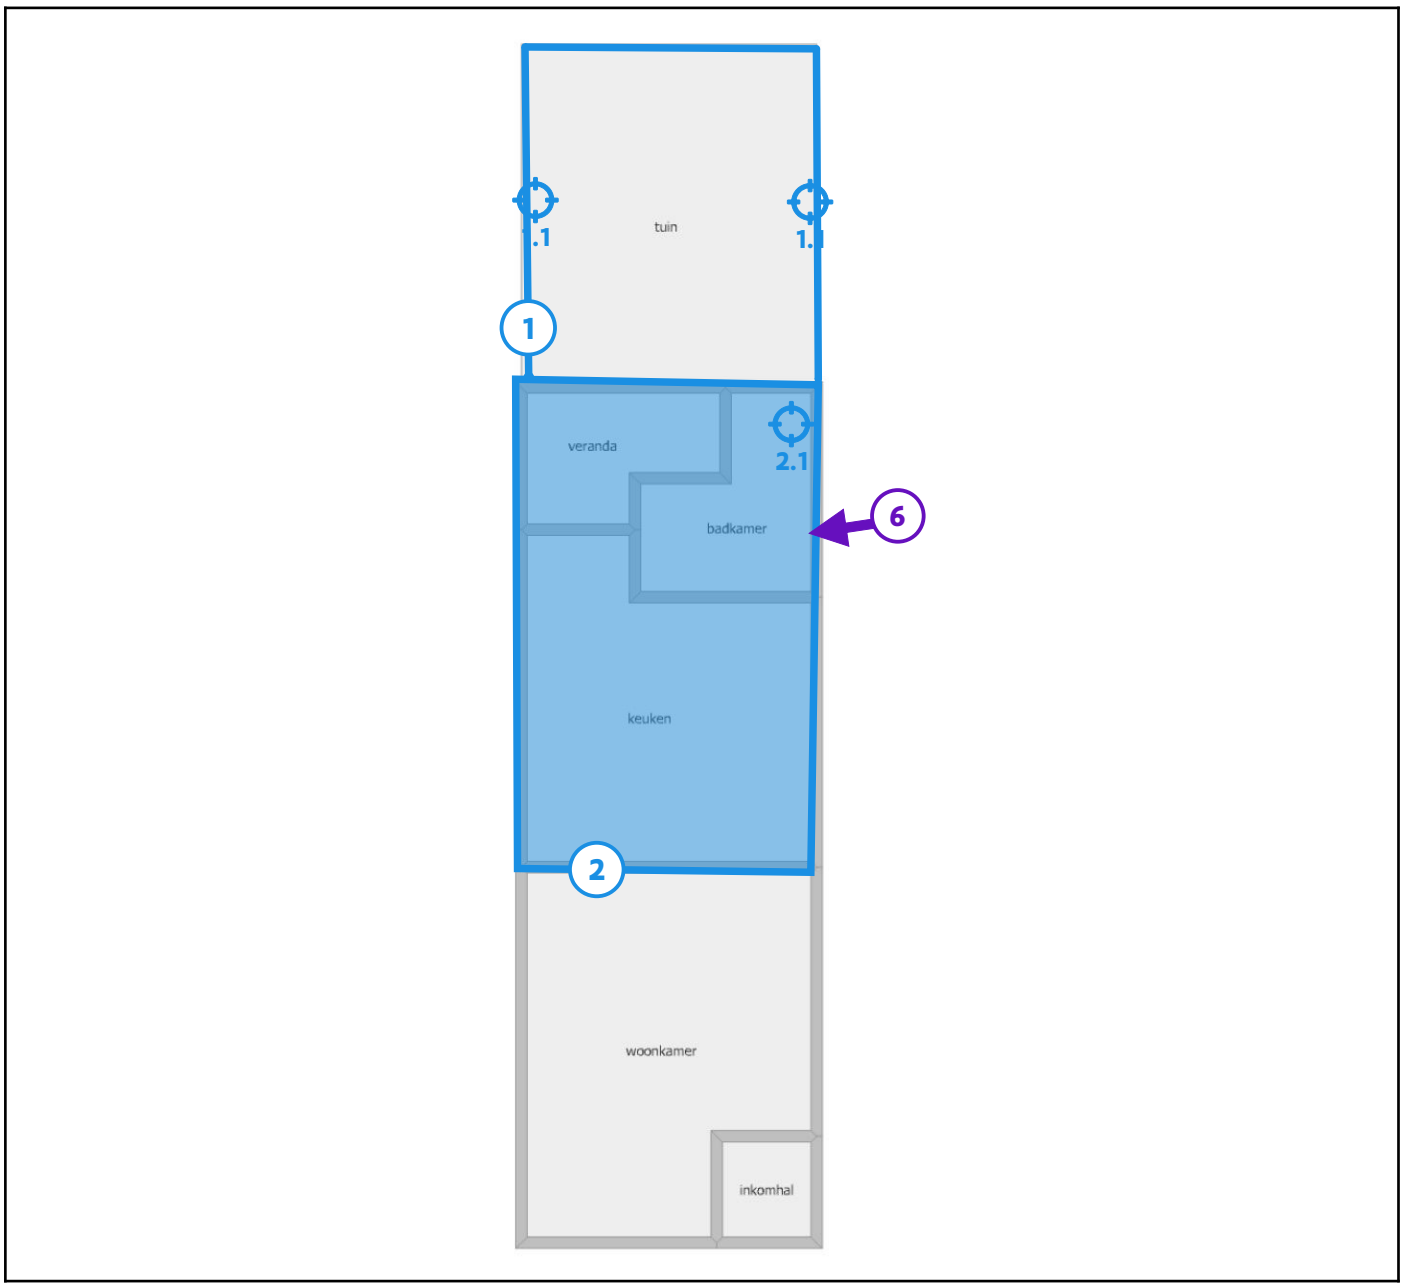
Plan 1.1: gelijkvloers

Beschrijving	Type	Actie
1. Cementering tuinmuur	Geen asbest	-
1.1 Code: 5020558367	Mengmonster	-
2. Dakbedekking	Geen asbest	-
2.1 Code: 6020558368	Puntmonster	-

6. Rookgaskanaal	Overige ruimte of materiaal	-

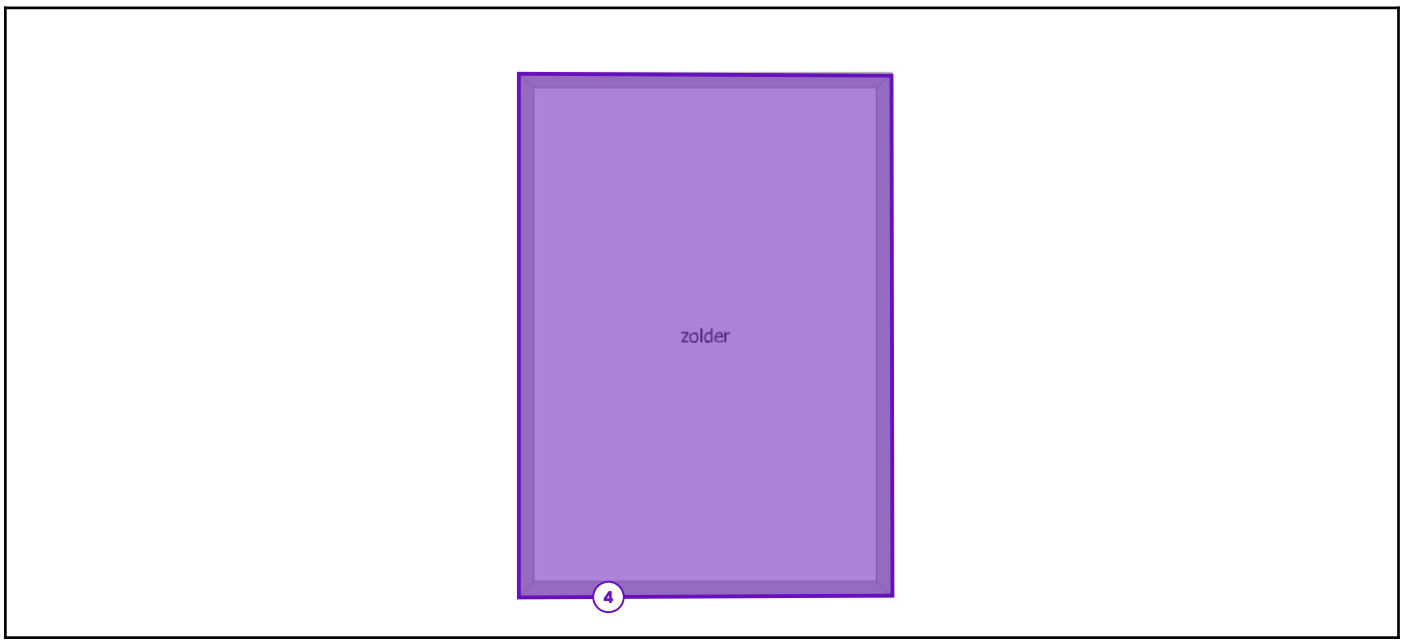
Plan 1.3: Zolder

Beschrijving	Type	Actie
4. Onderdak	Overige ruimte of materiaal	-

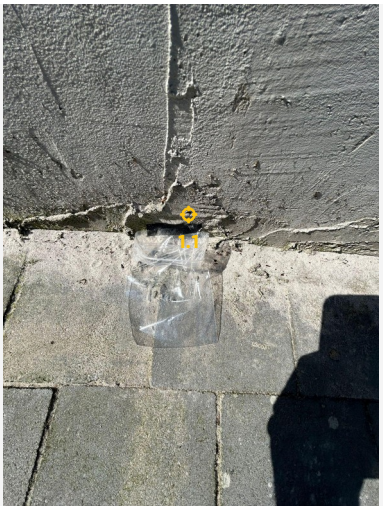
Fiche 1: Cementering tuinmuur

Geen asbest

#	Type	Referentie	Resultaat
1.1	Mengmonster	5020558367	Geen asbest

Beschrijving	Cementering tuinmuur
Omgeving	Buiten
Primaire drager	Wand buitenschil
Bindmiddel van materiaal	Cement
Gebondenheid op basis van bindmiddel	Hecht
Hoeveelheid (oppervlakte - dikte - aantal)	• 30,00 m^2 - 0,20 cm - 1 stuk
Totaal volume	0,06 m^3
Identificatiemethode	Een monstername door de asbestdeskundige met laboanalyse door een asbestlabo.
Destructieve handeling voor identificatie	Nee

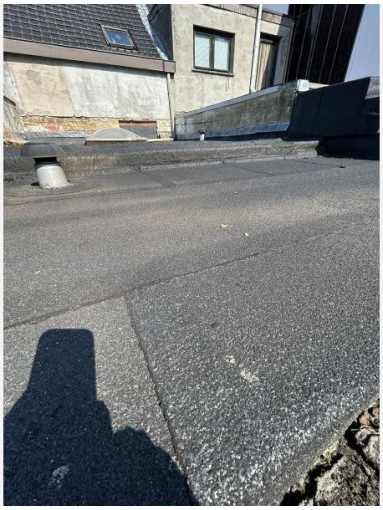
Fiche 2: Dakbedekking

Geen asbest

#	Type	Referentie	Resultaat
2.1	Puntmonster	6020558368	Geen asbest

Beschrijving	Dakbedekking
Omgeving	Buiten
Primaire drager	Plat dak
Bindmiddel van materiaal	Bitumen (roofing, teer, asfalt)
Gebondenheid op basis van bindmiddel	Hecht
Hoeveelheid (oppervlakte - aantal)	• 40,00 m^2 - 1 stuk
Totale oppervlakte	40,00 m^2
Identificatiemethode	Een monstername door de asbestdeskundige met laboanalyse door een asbestlabo.
Destructieve handeling voor identificatie	Nee

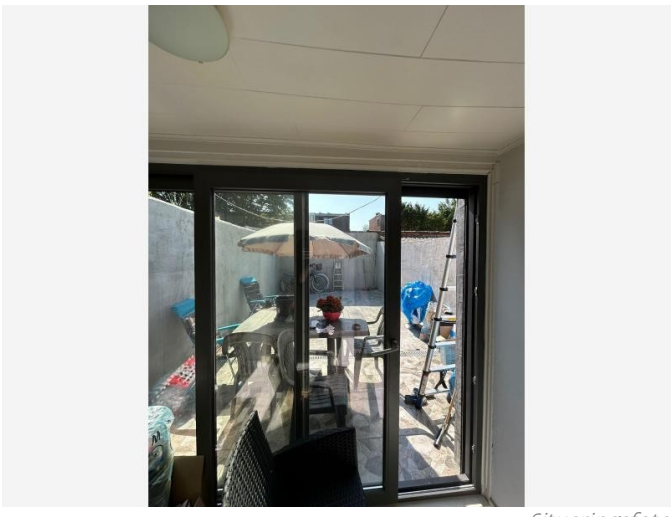
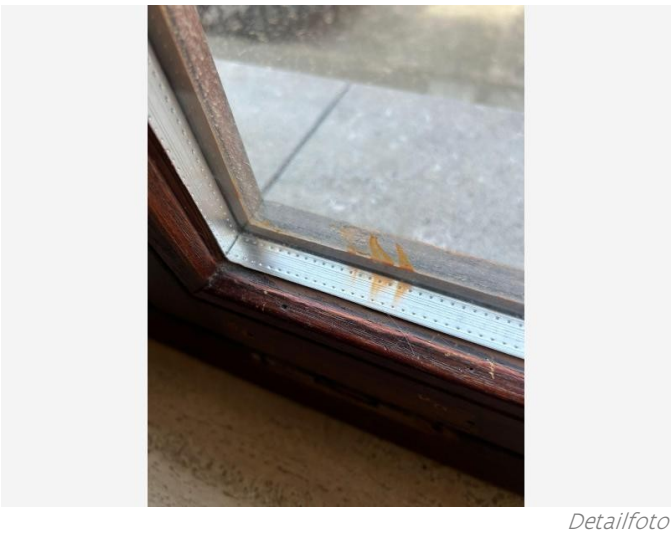
Beschrijving	Notitie	Terug te vinden op plannen
Fiche 3: Kitten ramen	De kitten van de ramen bestaan uit rubber of siliconen, deze zijn niet-asbestverdacht.	-
Fiche 4: Onderdak	er waren geen asbestverdachte onderdakplaten terug te vinden onder het schuine dak	Plan 1.3: Zolder
Fiche 5: Ketel	-	-
Fiche 6: Rookgaskanaal	Het rookgaskanaal bestaat uit of pvc, deze is niet-asbestverdacht.	Plan 1.1: gelijkvloers

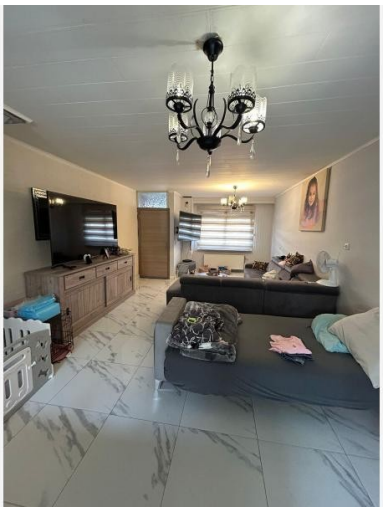
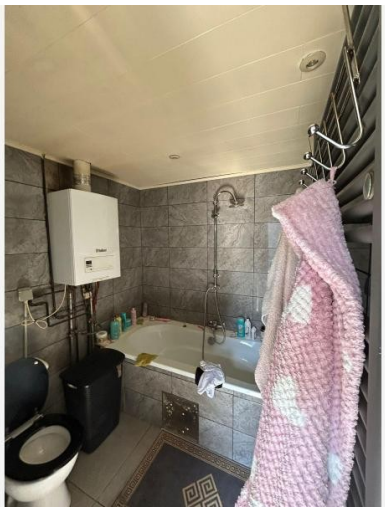
Beschrijving	Notitie	Terug te vinden op plannen
Fiche 7: Lift	-	-
Fiche 8: Pleisterwerk	Al de wanden en plafonds waren afgewerkt met gyprocplaten of andere bekleding, deze zijn niet-asbestverdacht	-
Fiche 9: Leidingisolatie	-	-
