# Asbestinventarisattest

Goudbloemstraat 18/201, 2060 Antwerpen

Attestnummer : **20260609-000503.000**
Uitgegeven op : **09.06.2026**
Geldig tot : **Onbeperkt** (tenzij de toestand wijzigt)

**Asbestveilig** (maar mogelijk niet asbestvrij)

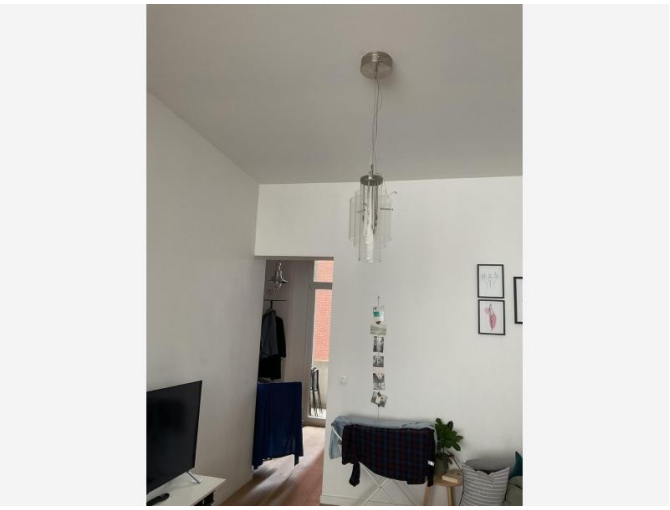
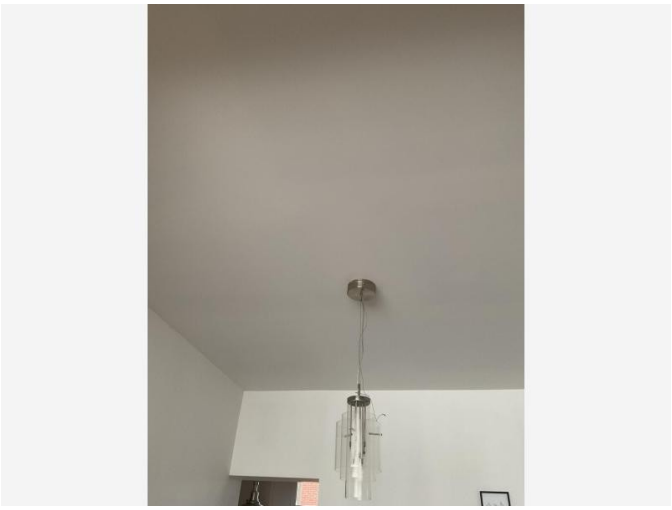
# Fiche 1: Plafonds bestaande uit voorzetpanelen

De plafonds werden afgewerkt met niet-asbestverdachte voorzetpanelen die inspectie van de bedekte structuur (opbouw, pleisterwerk) verhinderen.

| **Basis voor advies** | De asbestdeskundige beoordeelt het materiaal als niet-asbestverdacht. |

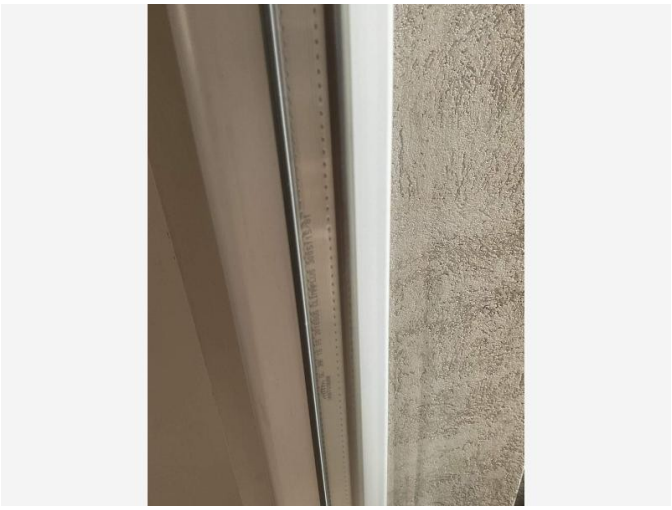
## Fiche 3: Kit aan de ramen

| Beschrijving | Notitie | Terug te vinden op plannen |
|---|---|---|
| Fiche 3: Kit aan de ramen | De kit aan de ramen is niet asbestverdacht. Alle ramen werden gecontroleerd. | - |

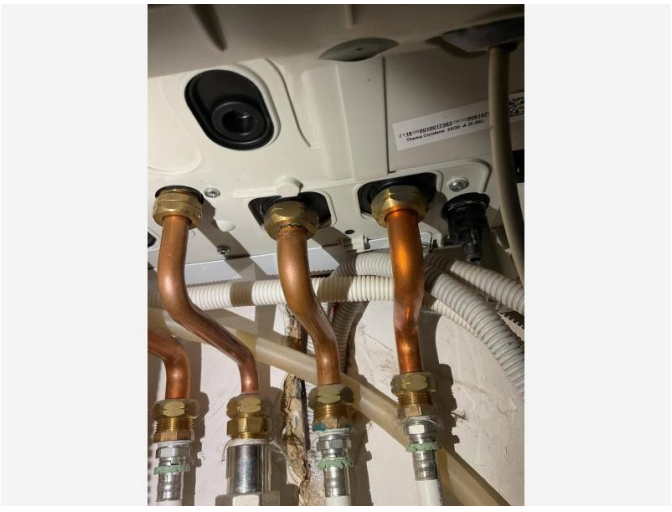
## Fiche 4: CV-ketel (niet verdacht)

| Beschrijving | Notitie | Terug te vinden op plannen |
|---|---|---|
| Fiche 4: CV-ketel (niet verdacht) | De CV-ketel (dichtingen, isolerend materiaal) is niet asbestverdacht. | - |
