Asbestinventarisattest

Lovelingstraat 54/101, 2060 Antwerpen

Attestnummer : **20260318-000225.000**
Uitgegeven op : **18.03.2026**
Geldig tot : **18.03.2036**

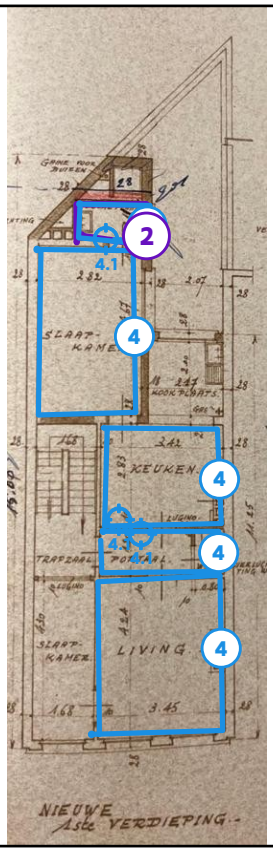
Plan 1.2: Muren

Beschrijving	Type	Actie
2. Lijm faïencetegels	Advies	-
4. Pleisterwerk muren	Geen asbest	-
4.1 Code: mm01	Mengmonster	-

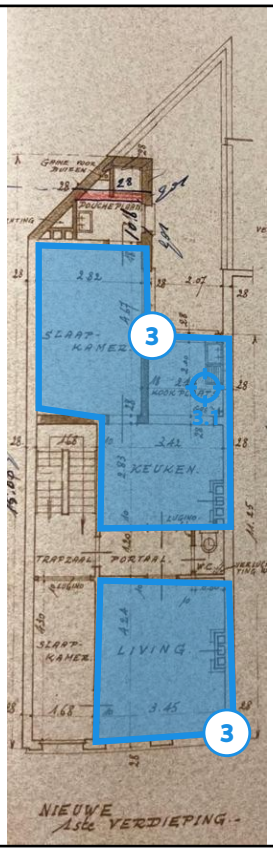
Plan 1.3: Plafonds

Beschrijving	Type	Actie
3. Plafondplaat	Geen asbest	-
3.1 Code: mm02	Puntmonster	-

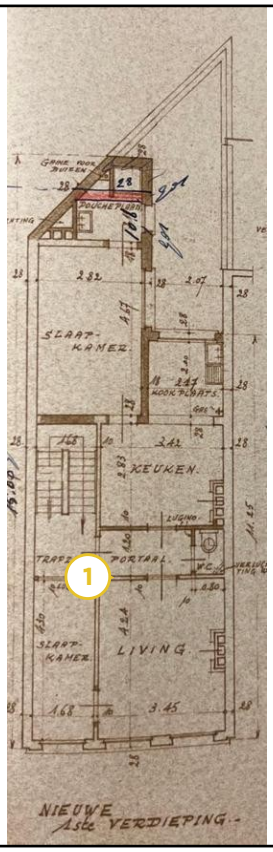
Plan 1.4: Andere materialen

Beschrijving	Type	Actie
1. Bakeliet zekeringsdoos	Asbestmateriaal	Zorgvuldig beheren

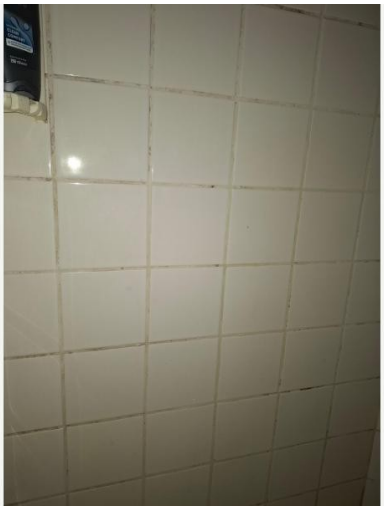
Fiche 2: Lijm faïencetegels

Afwerking met een intacte faïencetegels zonder zichtbare beschadigingen. Controle en monstername van de lijmlaag is enkel mogelijk mits uitbreiding naar een aanvullend destructief onderzoek.

Basis voor advies	Beoordeling op basis van expertise, zonder een vaststelling door de asbestdeskundige.

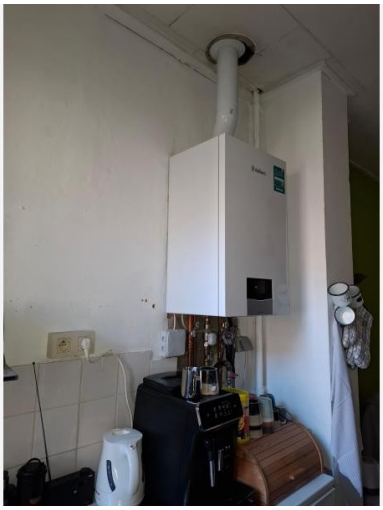
Fiche 3: Plafondplaat

Geen asbest

#	Type	Referentie	Resultaat
3.1	Puntmonster	mm02	Geen asbest

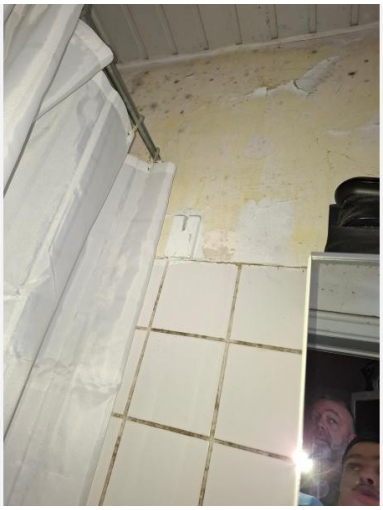
Fiche 4: Pleisterwerk muren

Geen asbest

#	Type	Referentie	Resultaat
4.1	Mengmonster	mm01	Geen asbest

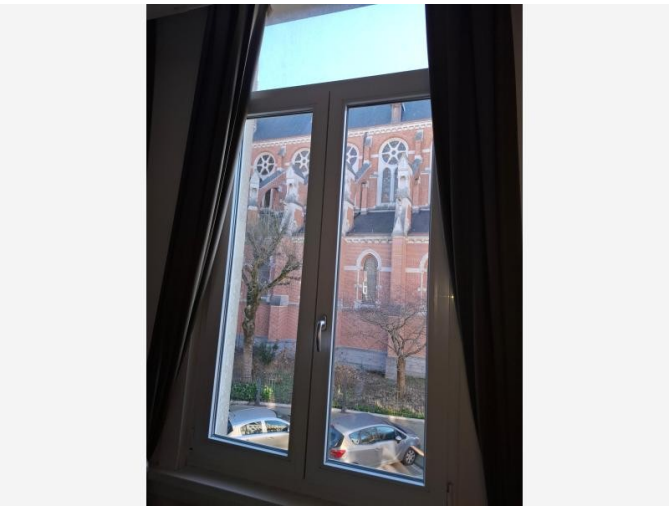
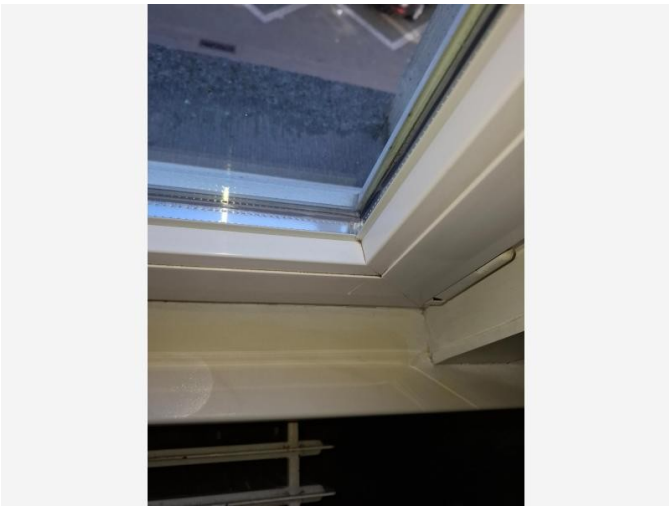
Fiche 9: Mastiek ramen/deuren – Niet aanwezig

Beschrijving	Notitie	Terug te vinden op plannen
Fiche 6: Rookgaskanalen - niet inspecteerbaar	Mogelijks lopen er asbestverdachte materialen door de schouwen of in de muren. Deze zijn niet waarneembaar. Verder (destructief) onderzoek vereist.	-
Fiche 7: Liftinfrastructuur - Niet aanwezig	Geen lift aanwezig in private appartement.	-
Fiche 8: Leidingisolatie - Niet aanwezig	Er is geen leidingisolatie aanwezig in de woning. Fiche aangemaakt op basis van IP2.	-
Fiche 9: Mastiek ramen/deuren - Niet aanwezig	De hoeveelheid is een schatting en kan afwijken van de werkelijke toestand. De ramen en deuren in de woning bevatten geen mastiek, maar siliconen en deze zijn niet asbesthoudend.	-
Fiche 10: Dakbedekking - Niet van toepassing	Geen dakbedekking aanwezig, betreft een appartement.	-
Fiche 11: Onderdak - Niet van toepassing	Geen onderdak aanwezig aangezien het om een appartement gaat.	-
