Asbestinventarisattest

De Roskam 10, 2970 Schilde

Attestnummer : **20261007-000517.000**
Uitgegeven op : **07.10.2026**
Geldig tot : **07.10.2036**

Asbestveilig (maar niet asbestvrij)

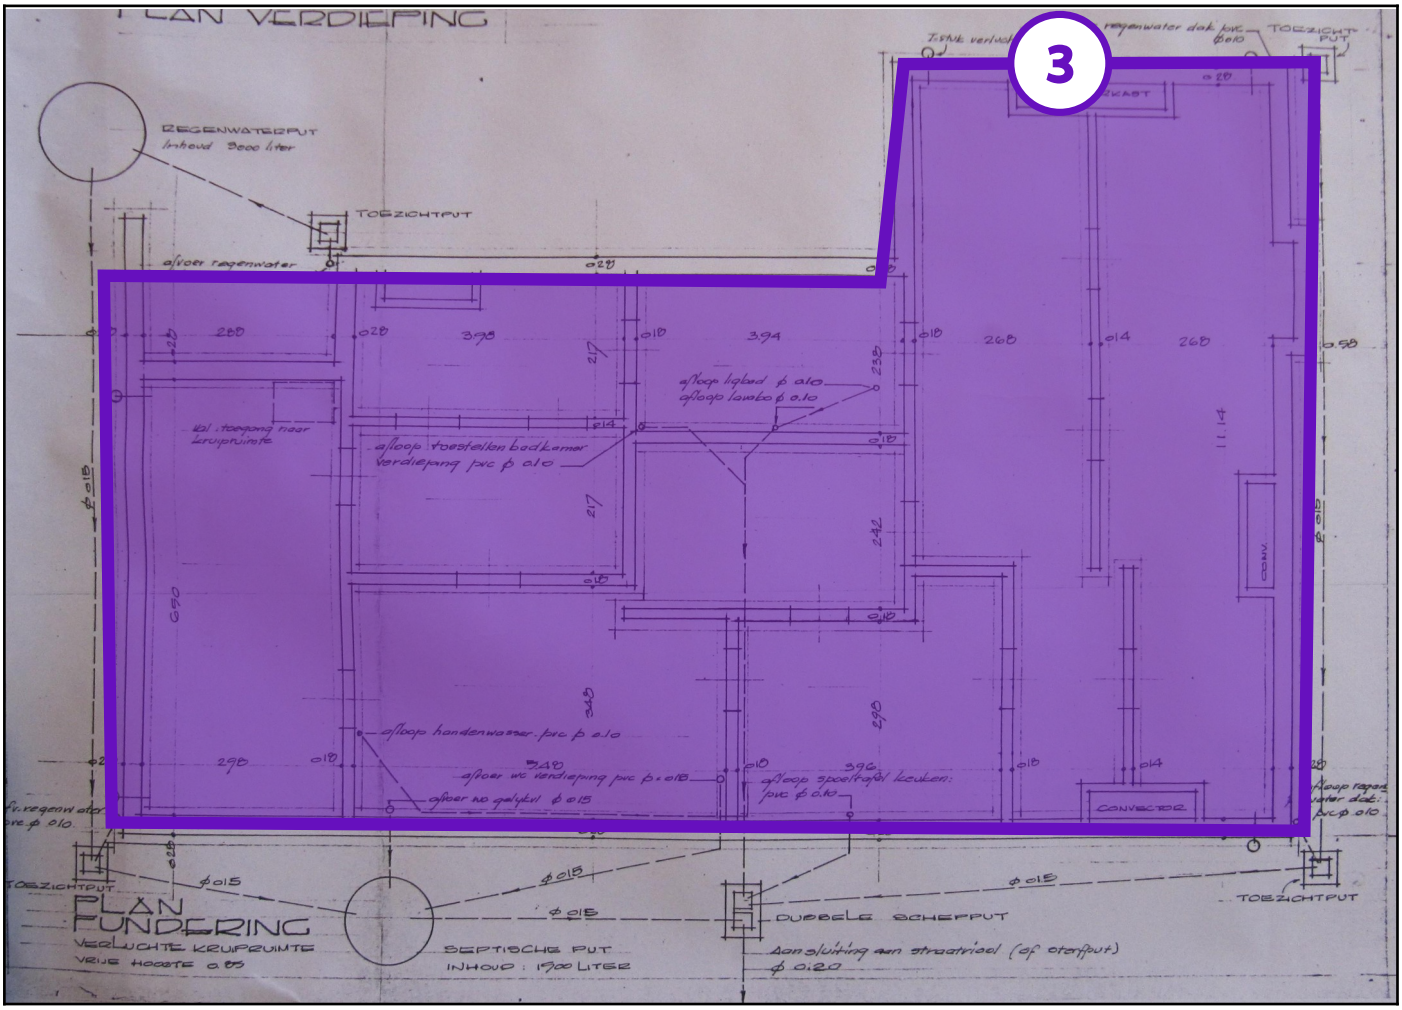
Plan 1.1: Kruipruimte

Beschrijving	Type	Actie
3. Kruipkelder	Beperking	-

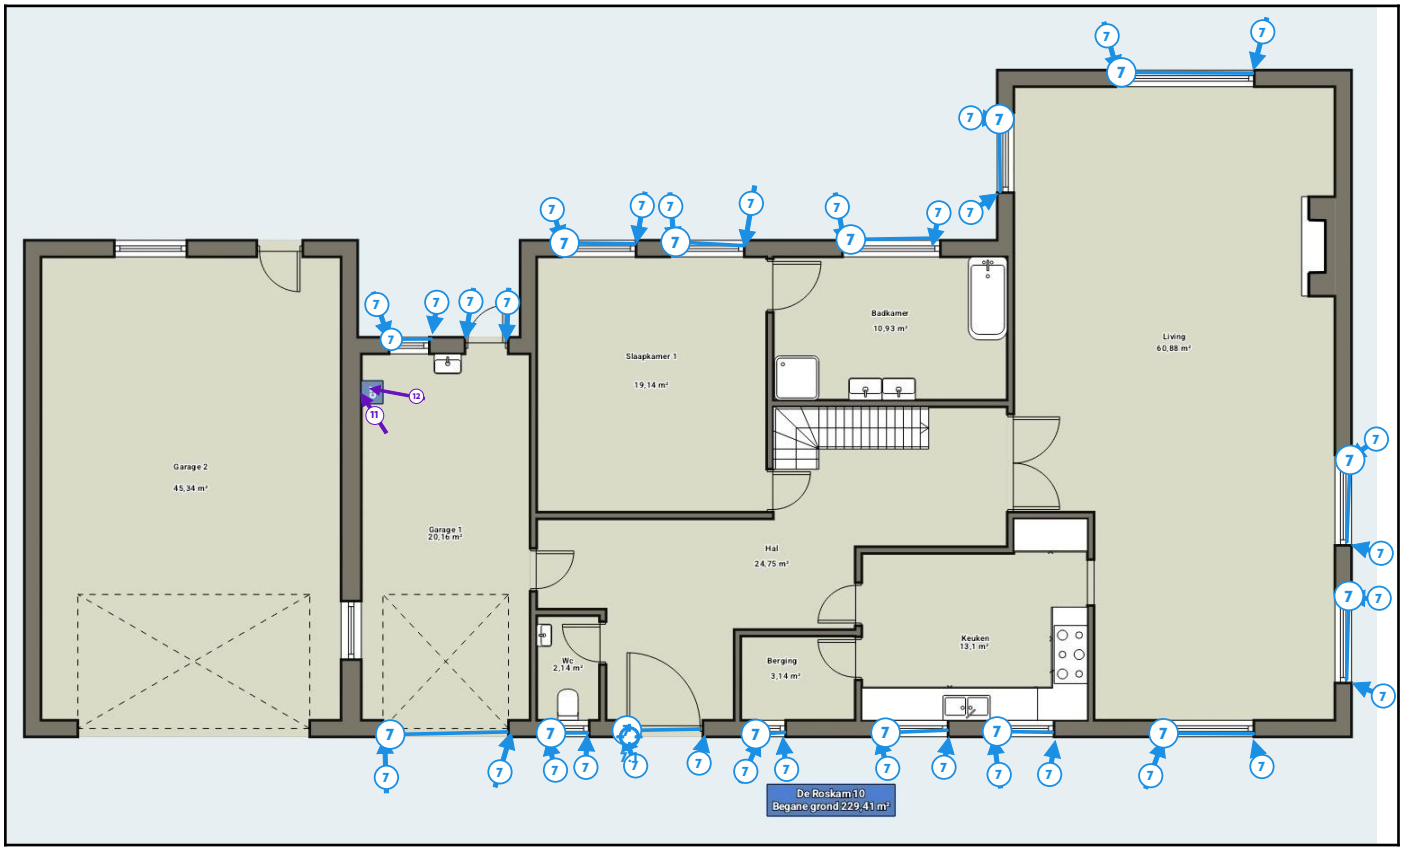
Plan 1.2: Gelijkvloers

Beschrijving	Type	Actie
7. Mastiek	Geen asbest	-
7.1 Code: Mm03	Puntmonster	-
11. Rookgaskanaal (niet verdacht)	Overige ruimte of materiaal	-
12. CV-ketel (niet verdacht)	Overige ruimte of materiaal	-

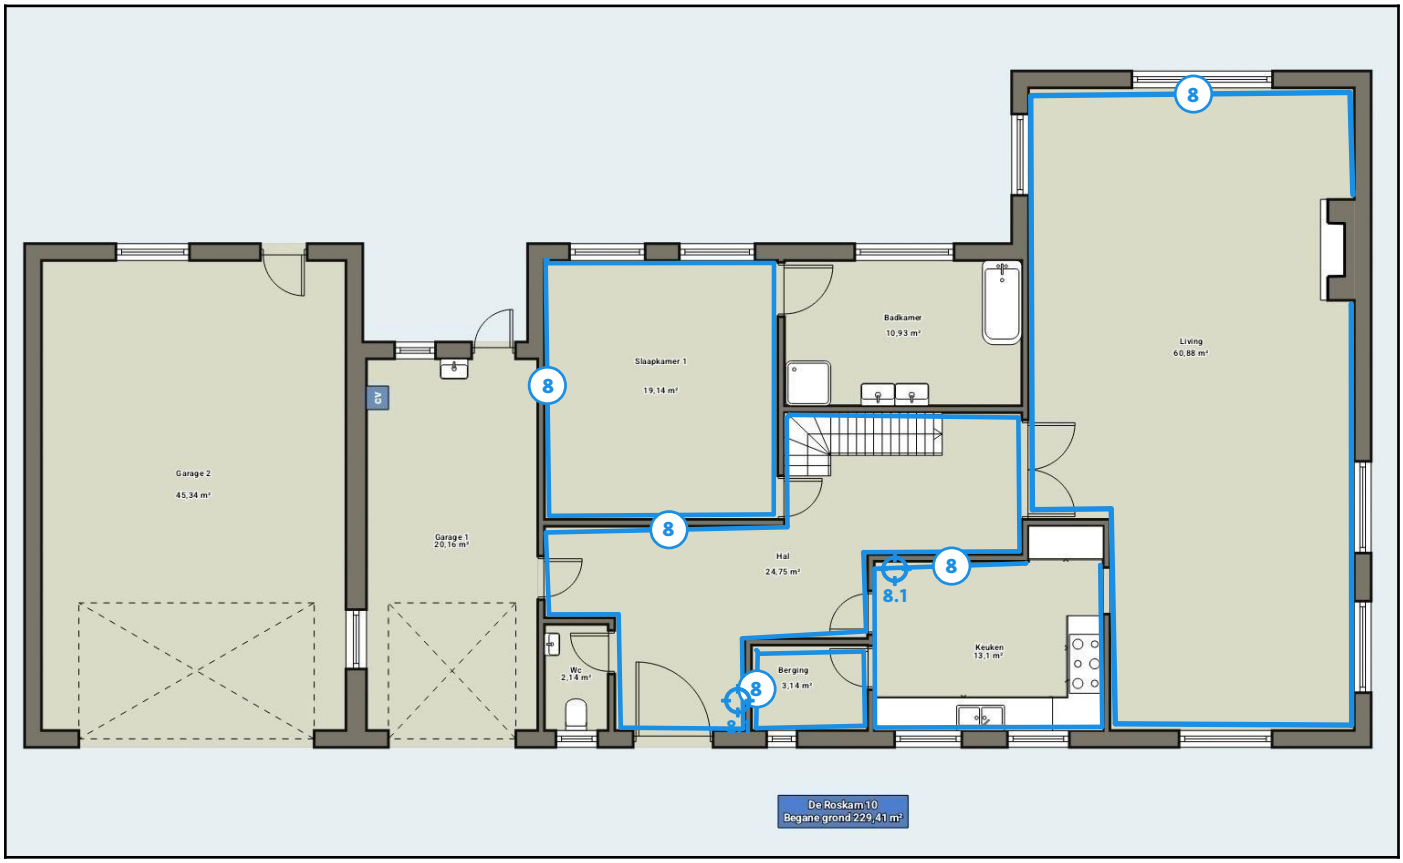
Plan 1.3: Gelijkvloers wanden

Beschrijving	Type	Actie
8. Pleisterwerk wanden	Geen asbest	-
8.1 Code: Mm01	Mengmonster	-

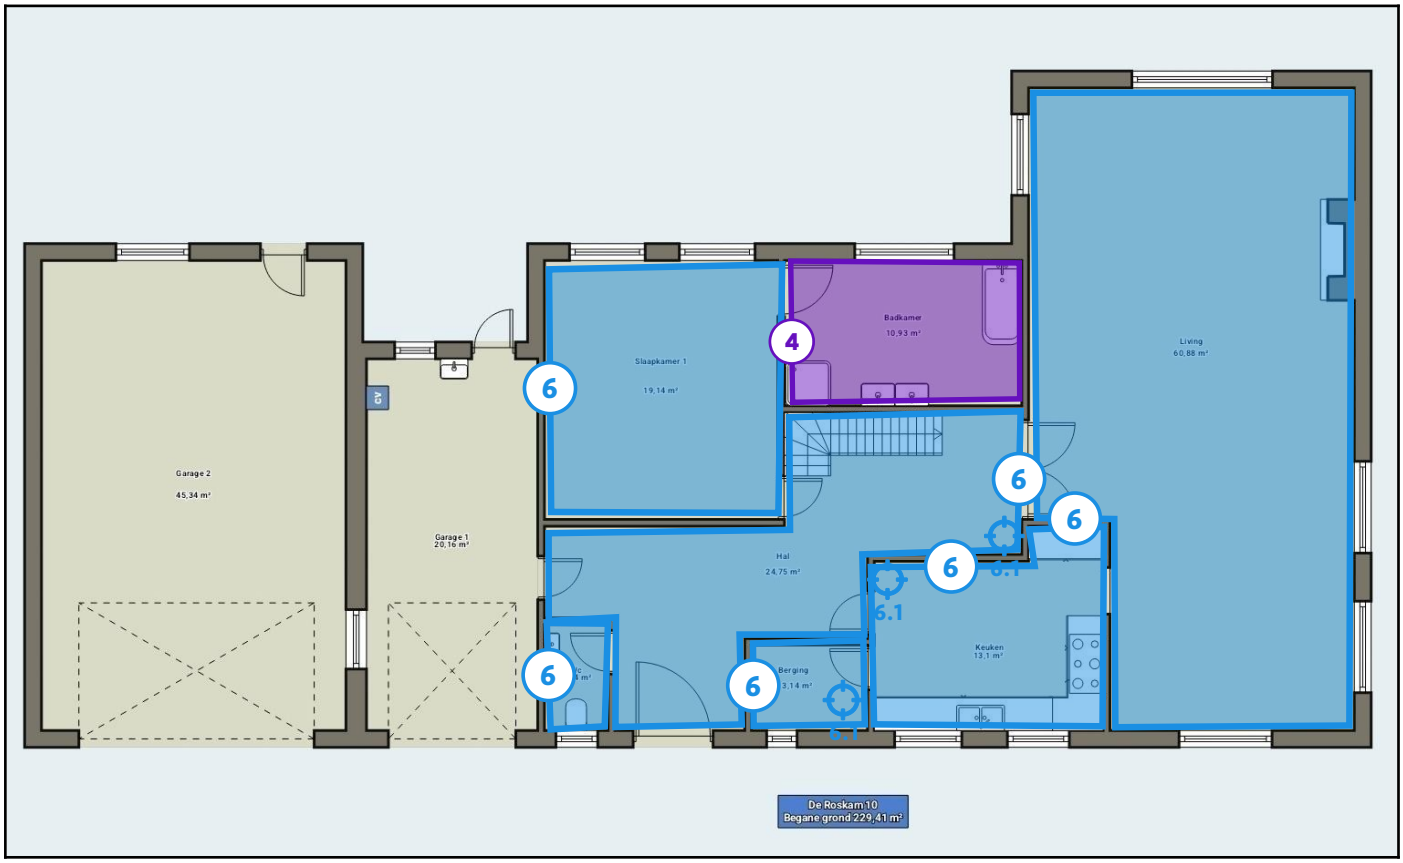
Plan 1.4: Gelijkvloers plafonds

Beschrijving	Type	Actie
4. Plafonds bestaande uit gyproc panelen	Advies	-
6. Pleisterwerk plafonds	Geen asbest	-
6.1 Code: Mm02	Mengmonster	-

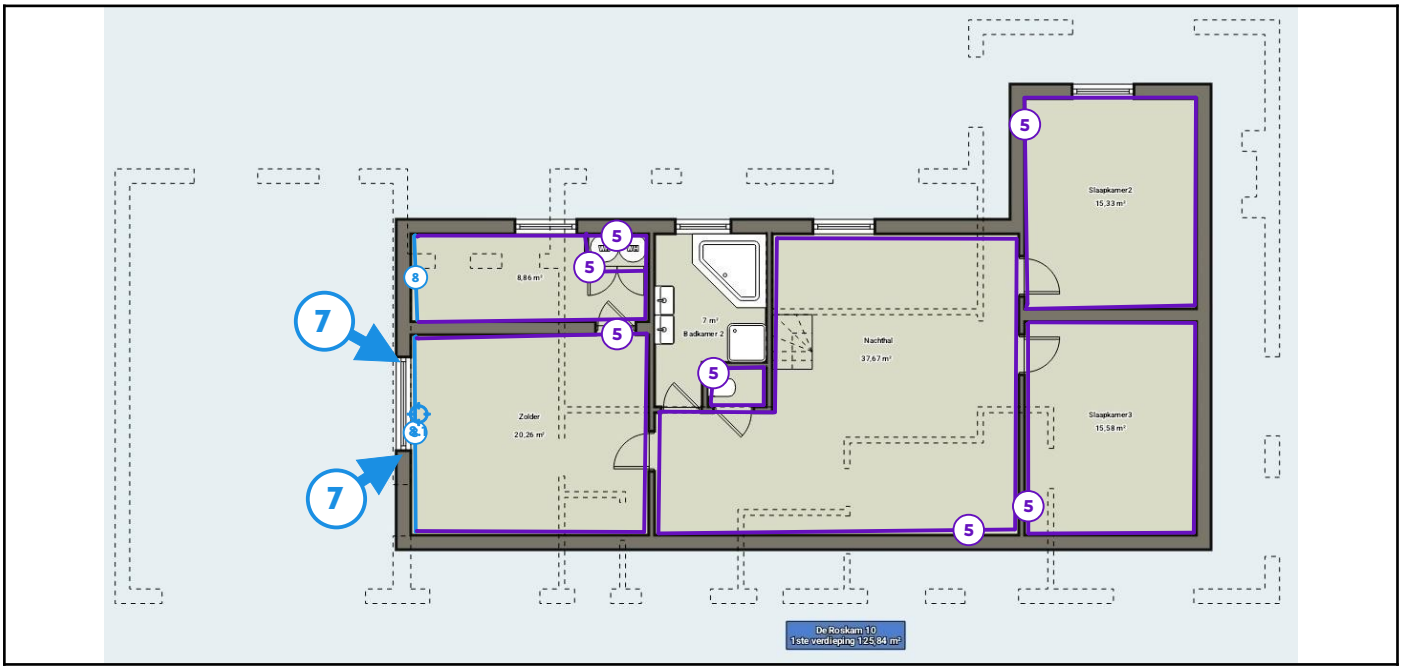
Plan 1.5: Verdieping 1 wanden

Beschrijving	Type	Actie
5. Muren bestaande uit voorzetpanelen	Advies	-
7. Mastiek	Geen asbest	-
8. Pleisterwerk wanden	Geen asbest	-
8.1 Code: Mm01	Mengmonster	-

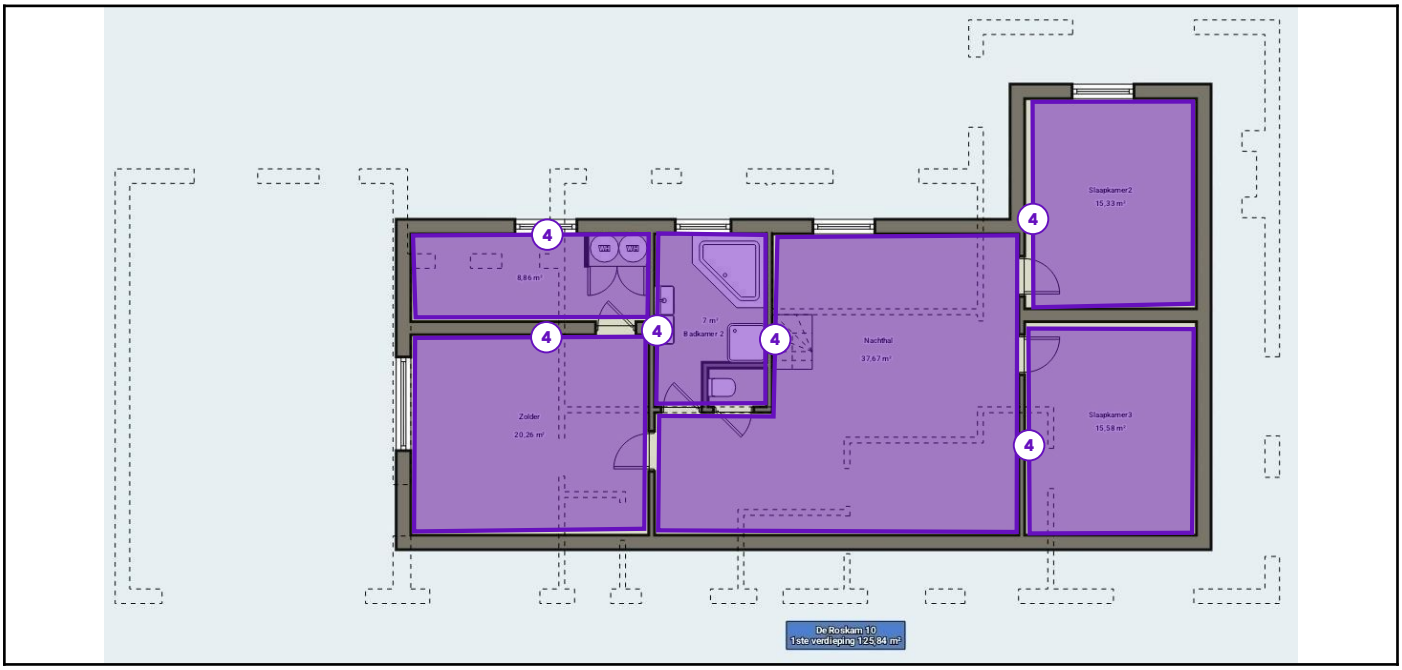
Plan 1.6: Verdieping 1 plafonds

Beschrijving	Type	Actie
4. Plafonds bestaande uit gyproc panelen	Advies	-

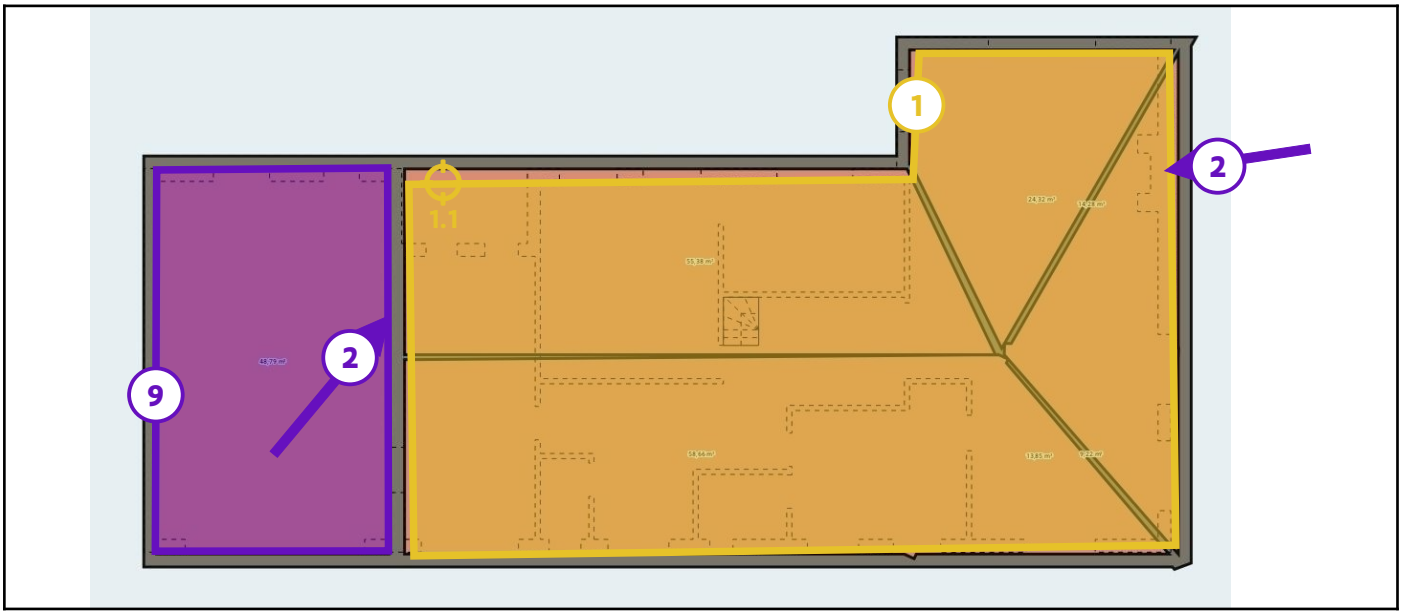
Plan 1.7: Dak

Beschrijving	Type	Actie
1. Onderdak type Menuiserite	Asbestmateriaal	Zorgvuldig beheren
1.1 Code: Mm04	Puntmonster	-
2. Schouwen inwendig niet inspecteerbaar	Beperking	-
9. Geen asbestverdacht onderdak aangetroffen	Overige ruimte of materiaal	-

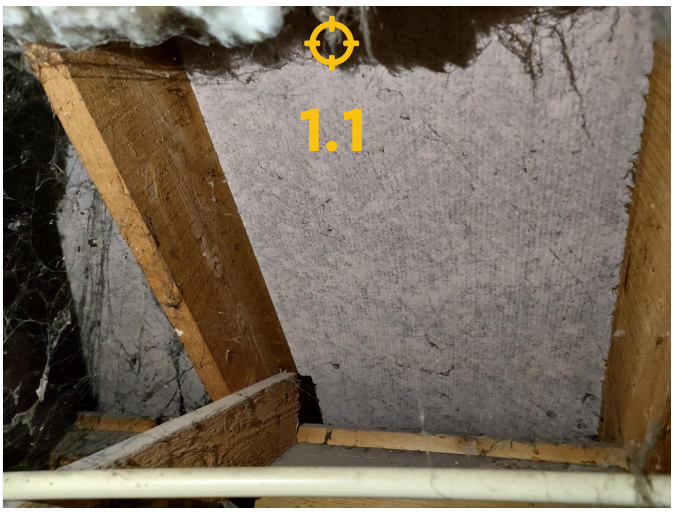
Fiche 1: Onderdak type Menuiserite

Het asbestmateriaal valt onder de mijlpaal van 2040.

Eindbeoordeling materiaalrisico	Laag materiaalrisico en/of verlaagde kans op vezelvrijgave

Gebondenheid	Categorie 1: hechtgebonden in oorsprong
Asbestsoort (vezeltype)	Alleen chrysotiel aanwezig
Asbestconcentratie	Laag (< 50%)
Afschermingsgraad van het gehele materiaal	Geheel of deels vrij aan de buitenlucht, maar geen contact met binnenlucht
Toestand van het materiaal	Licht beschadigd, licht verweerd. Intacte calciumsilicaatplaat of materiaal met categorie 3-gebondenheid

#	Type	Referentie	Resultaat
1.1	Puntmonster	Mm04	Chrysotiel

Beschrijving	Onderdak type Menuiserite
Omgeving	Binnen
Primaire drager	Schuin dak
Asbestmateriaal	Plaat, paneel, tablet - Type Menuiserite
Bindmiddel van asbestmateriaal	Cement
Gebondenheid op basis van bindmiddel	Hecht
Hoeveelheid (oppervlakte - dikte - aantal)	• 175,00 m^2 - 0,50 cm - 1 stuk
Totaal volume	0,875 m^3
Eenvoudig bereikbaar	Nee • Het asbestmateriaal is bedekt (uitgezonderd laag verf, coating, behang, kunststof, textiel) en het wegnemen van het bedekkende materiaal kan niet zonder het bedekkende materiaal te beschadigen.
Bevestigingswijze	• Geklemd
Identificatiemethode	Een monstername door de asbestdeskundige met laboanalyse door een asbestlabo.
Destructieve handeling voor identificatie	Nee
Opmerking	De hoeveelheid is een schatting en kan afwijken van de werkelijke toestand. Op de overzichtsfoto zijn de dakpannen te zien. Het onderdak bevindt zich onder deze pannen en is op de detailfoto te zien (foto langs binnen getrokken door een technisch luik) De aangegeven oppervlakte is de horizontaal geprojecteerde oppervlakte. De werkelijke oppervlakte is een factor 1,5 hoger.

- Zorg voor een veilig beheer. Vermijd het beschadigen van het asbestmateriaal. Controleer de toestand jaarlijks op wijzigingen.

- Eenvoudige handelingen: mag via doe-het-zelf of door werknemer(s) met opleidingsattest eenvoudige handelingen
  Deze toepassing kan door een aannemer die over een opleidingsattest eenvoudige handelingen beschikt of door een particulier (doe-het-zelf), verwijderd worden indien er geen verhoogd risico op vrijgave van asbestvezels (max. concentratie 0,01 vezels/cm3 - CODEX Art. VI.3-54) ontstaat en de toepassing voorafgaand wordt gefixeerd/bevochtigd; de individuele elementen zonder machinale werktuigen en zonder breken of gooien een voor een losgemaakt worden; en ten slotte in gesloten verpakking weggevoerd worden naar een erkend afvalpunt (recyclagepark).
