Asbestinventarisattest

Frans Hensbergenstraat 68, 2980 Zoersel

Attestnummer : **20261102-000304.000**
Uitgegeven op : **02.11.2026**
Geldig tot : **02.11.2031**

Niet-asbestveilig

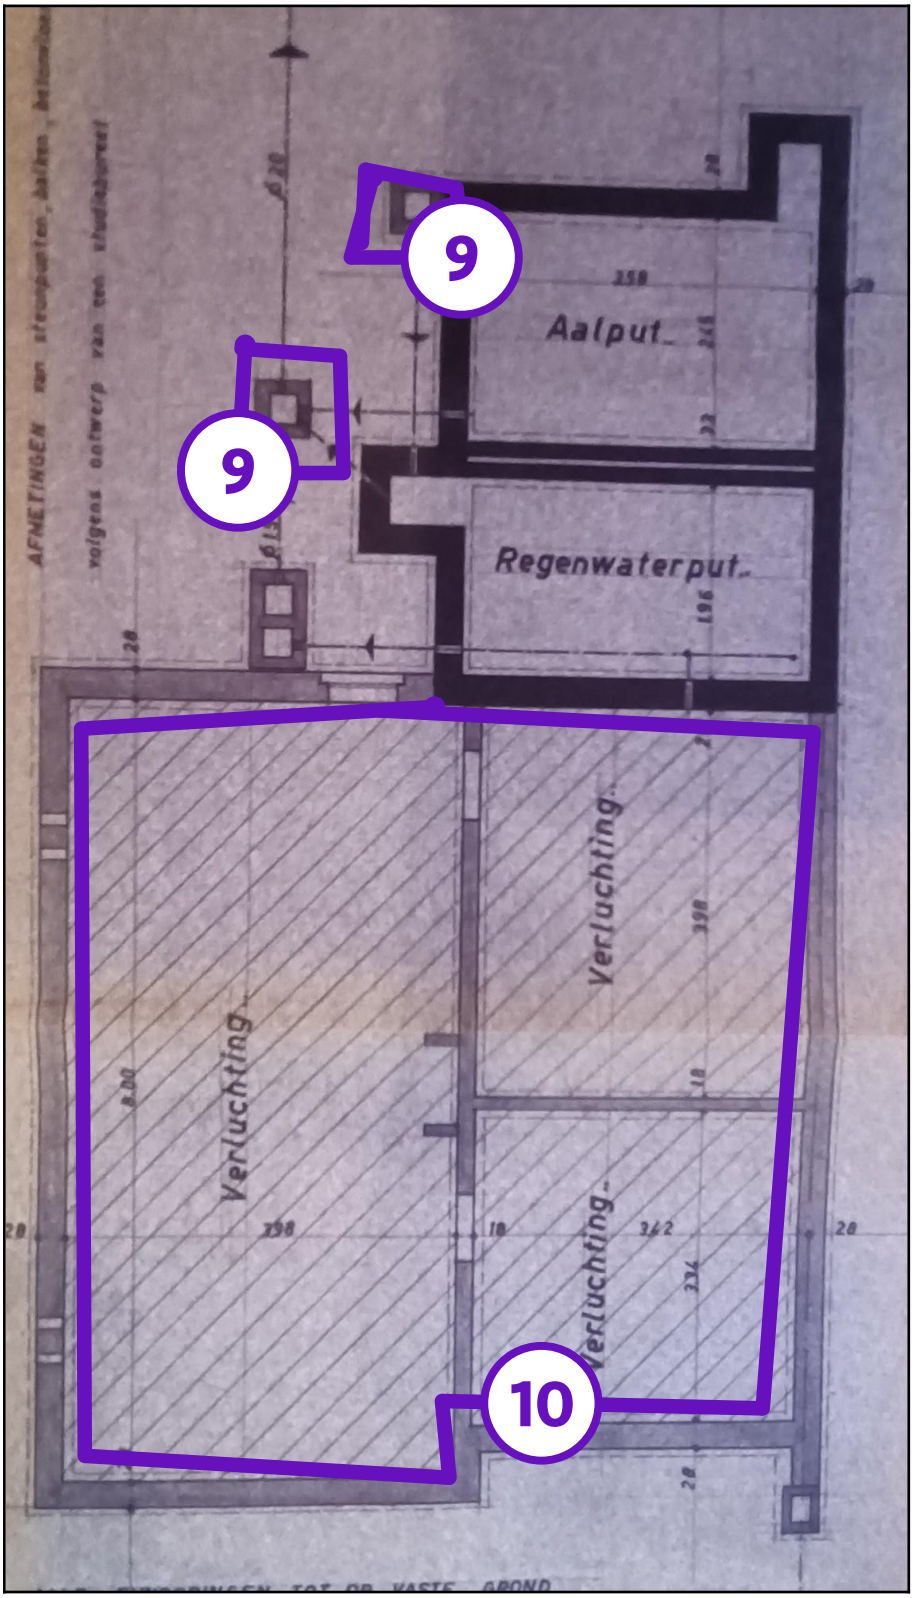
Plan 1.1: plan fundering

9. Deksel put	Beperking	-
10. Kruipruimte	Beperking	-

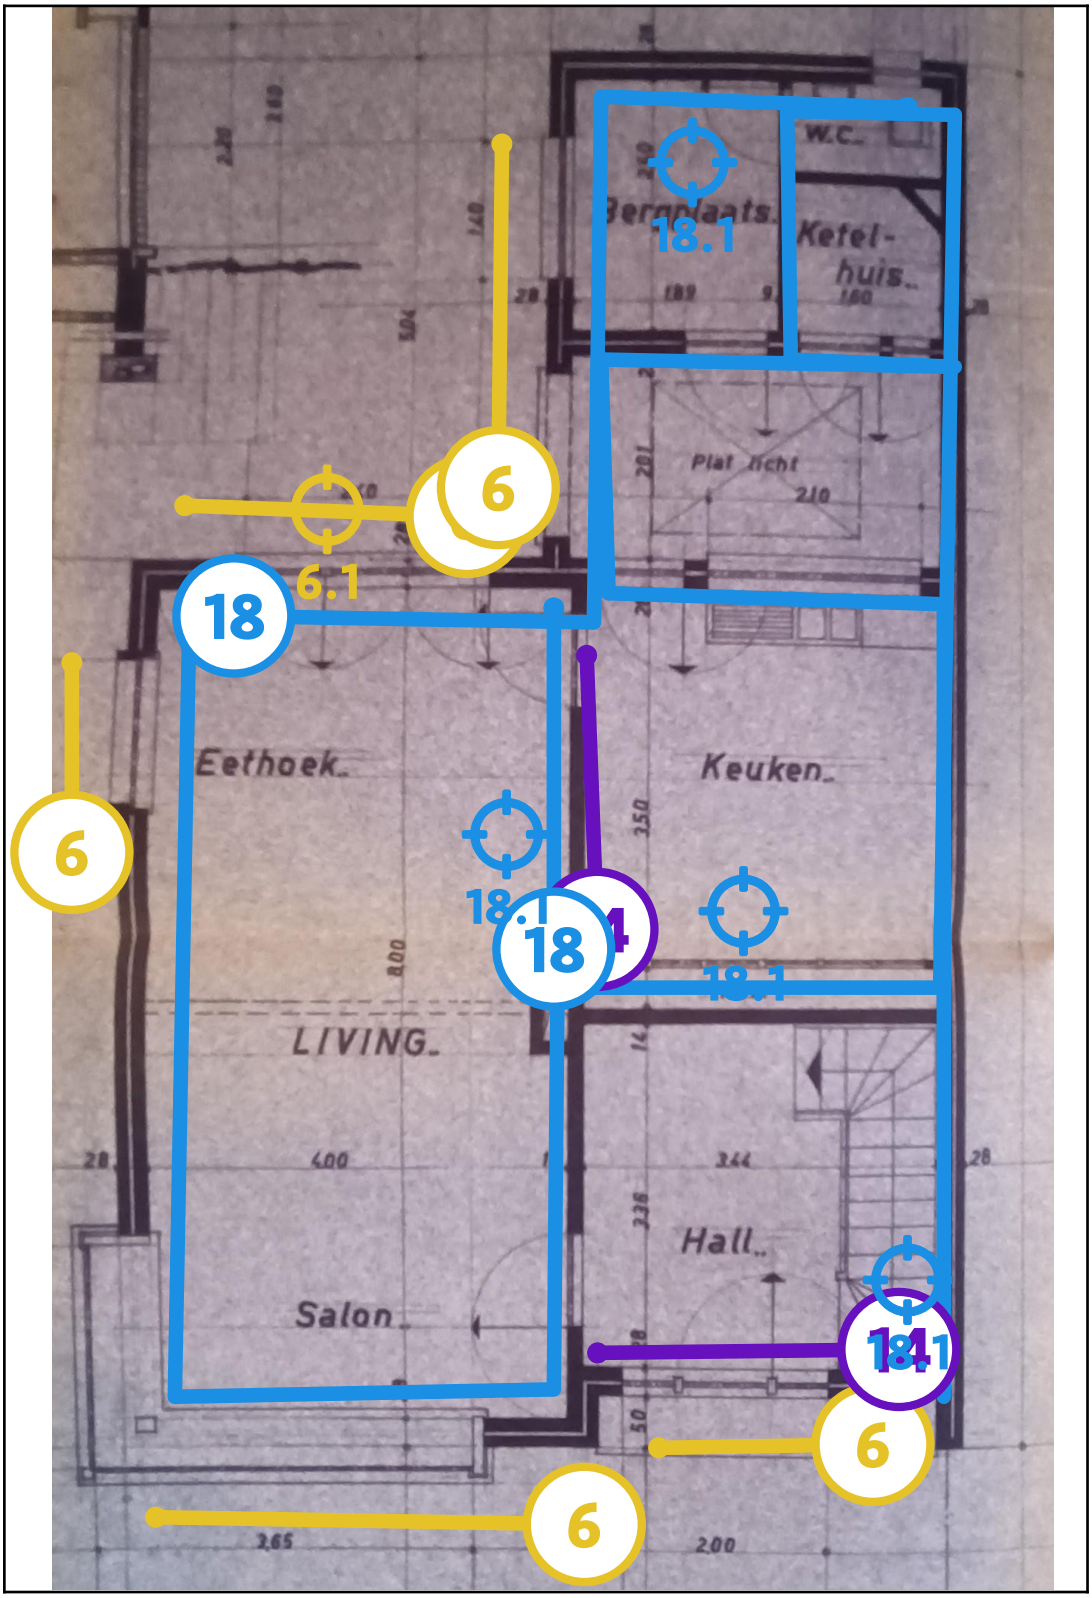
Plan 1.2: plan glv

6. Kit kozijn-muur (met staalname) aluminium raam	Asbestmateriaal	Zorgvuldig beheren
6.1 Code: kit	Puntmonster	-
14. Ruimte achter valse wanden.	Advies	-
18. Muurpleister	Geen asbest	-
18.1 Code: muur	Mengmonster	-

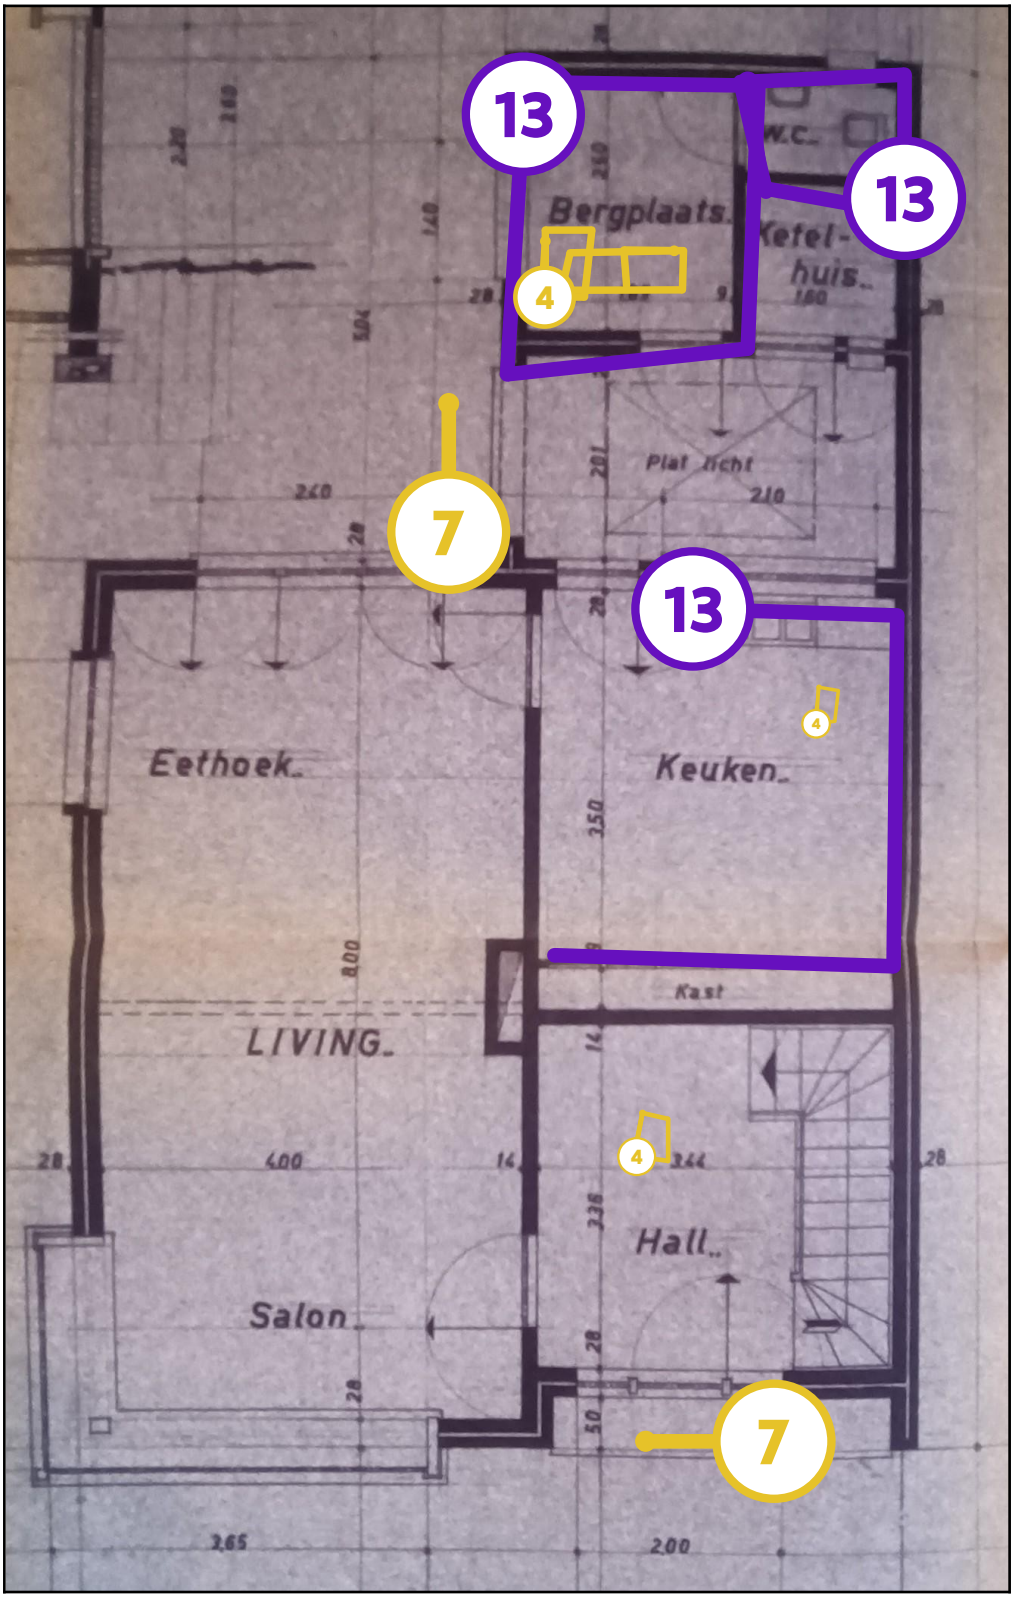
Plan 1.3: plan glv

4. Bakeliet toep.(schakelaars-stopcontact.-verdeeldozen	Asbestmateriaal	Zorgvuldig beheren
5. Bakeliet Tellerkast	Asbestmateriaal	Zorgvuldig beheren
7. Glasal (visueel vastgesteld)	Asbestmateriaal	Zorgvuldig beheren
13. Tegellijm niet zichtbaar.	Advies	-

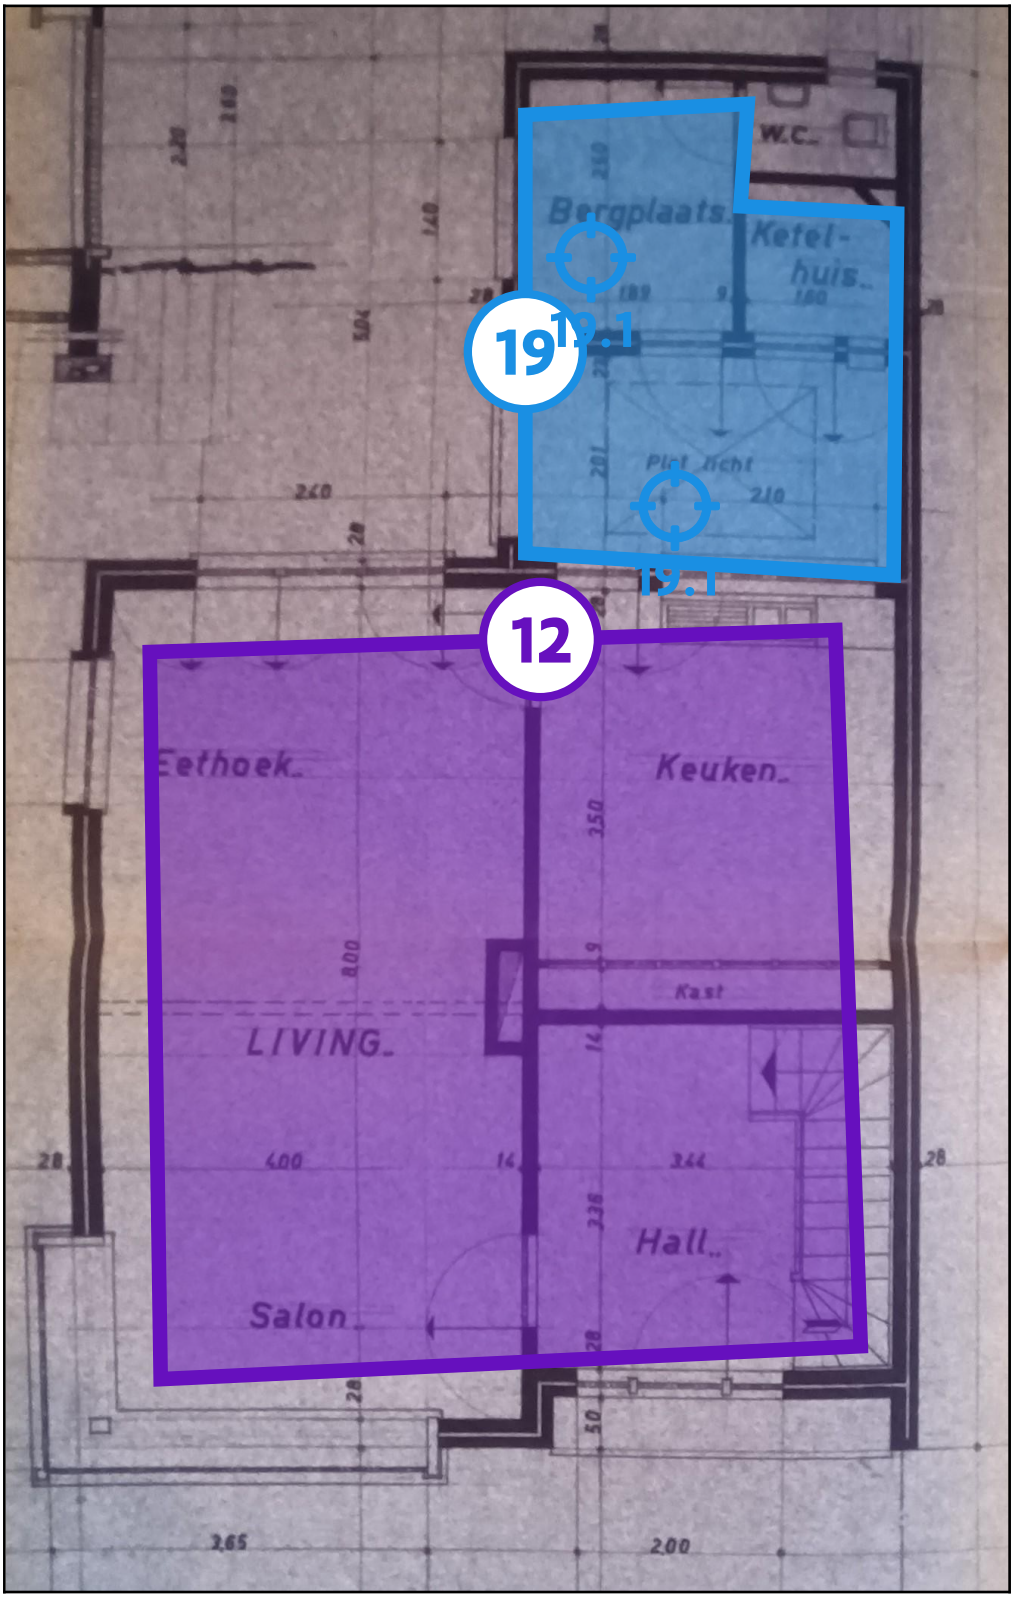
Plan 1.4: plan glv

12. Ruimte achter valse plafonds.	Advies	-
19. Plafondpleister	Geen asbest	-
19.1 Code: plafond	Mengmonster	-

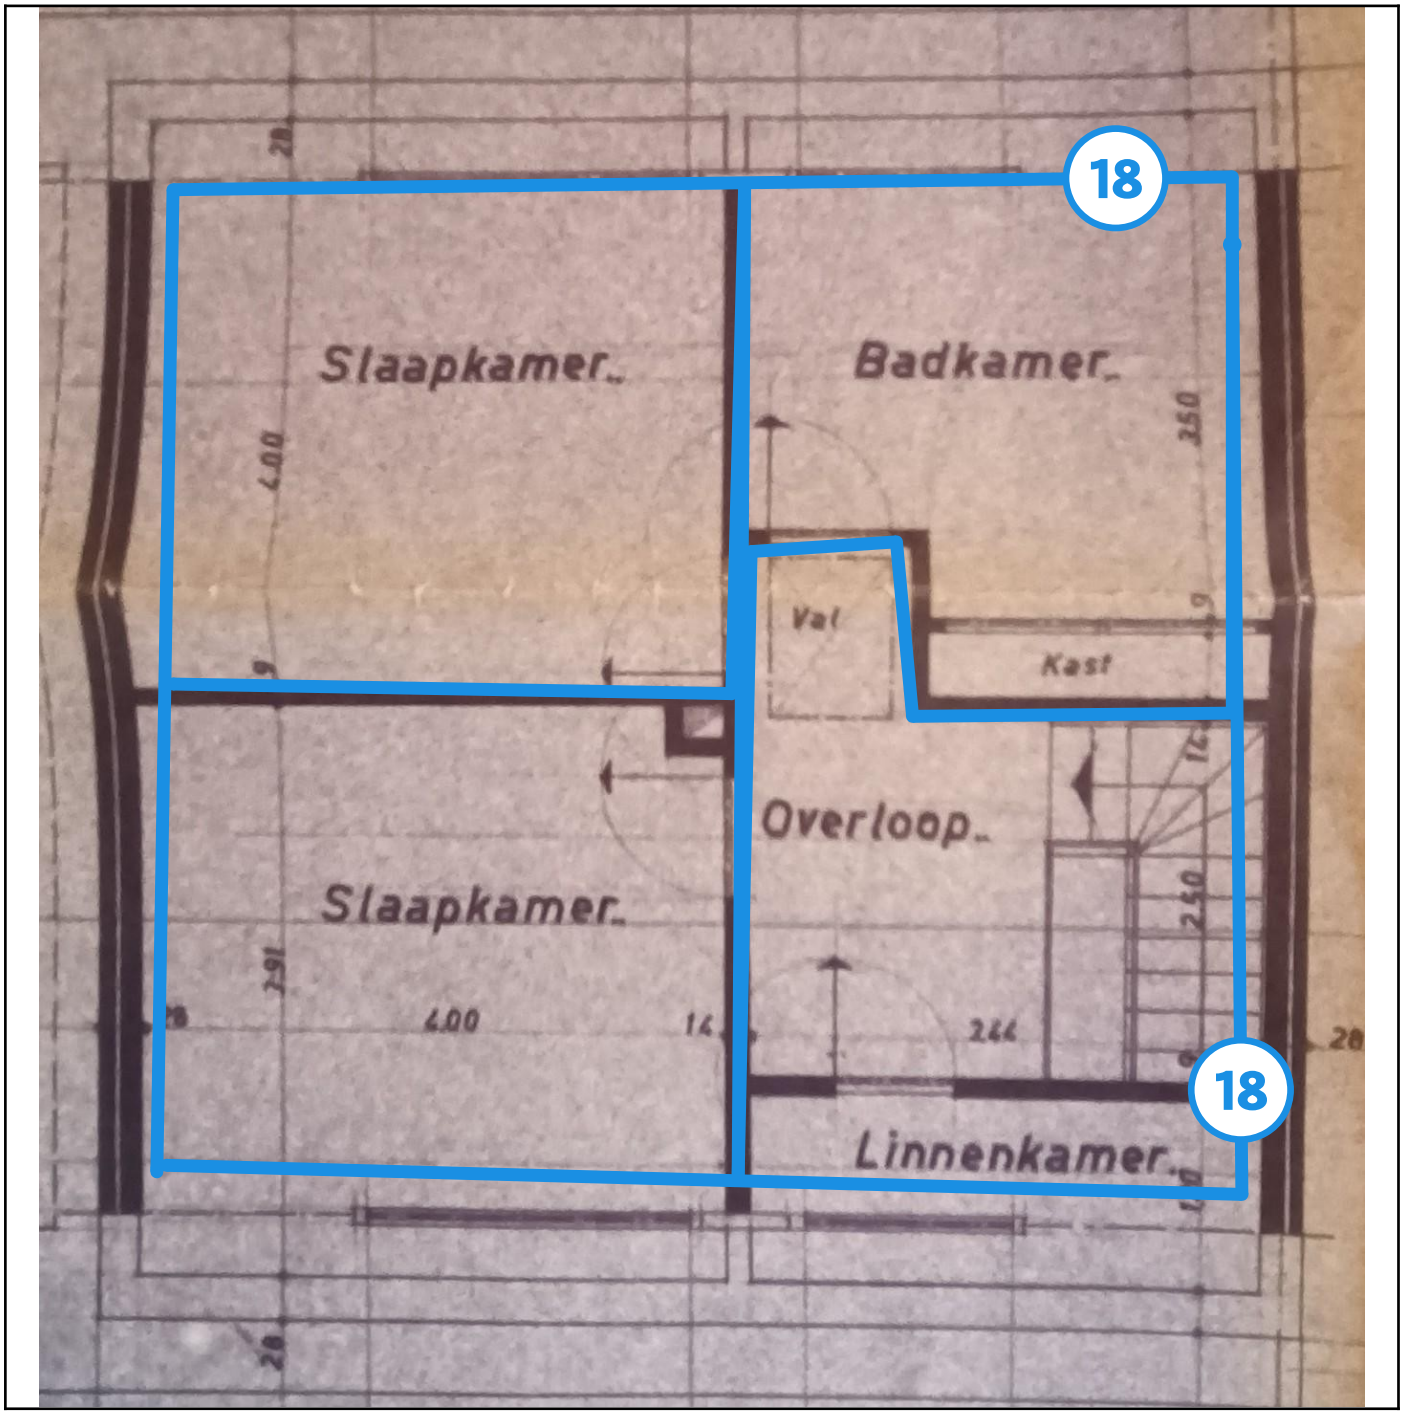
Plan 1.5: plan v+1

Beschrijving	Type	Actie
18. Muurpleister	Geen asbest	-

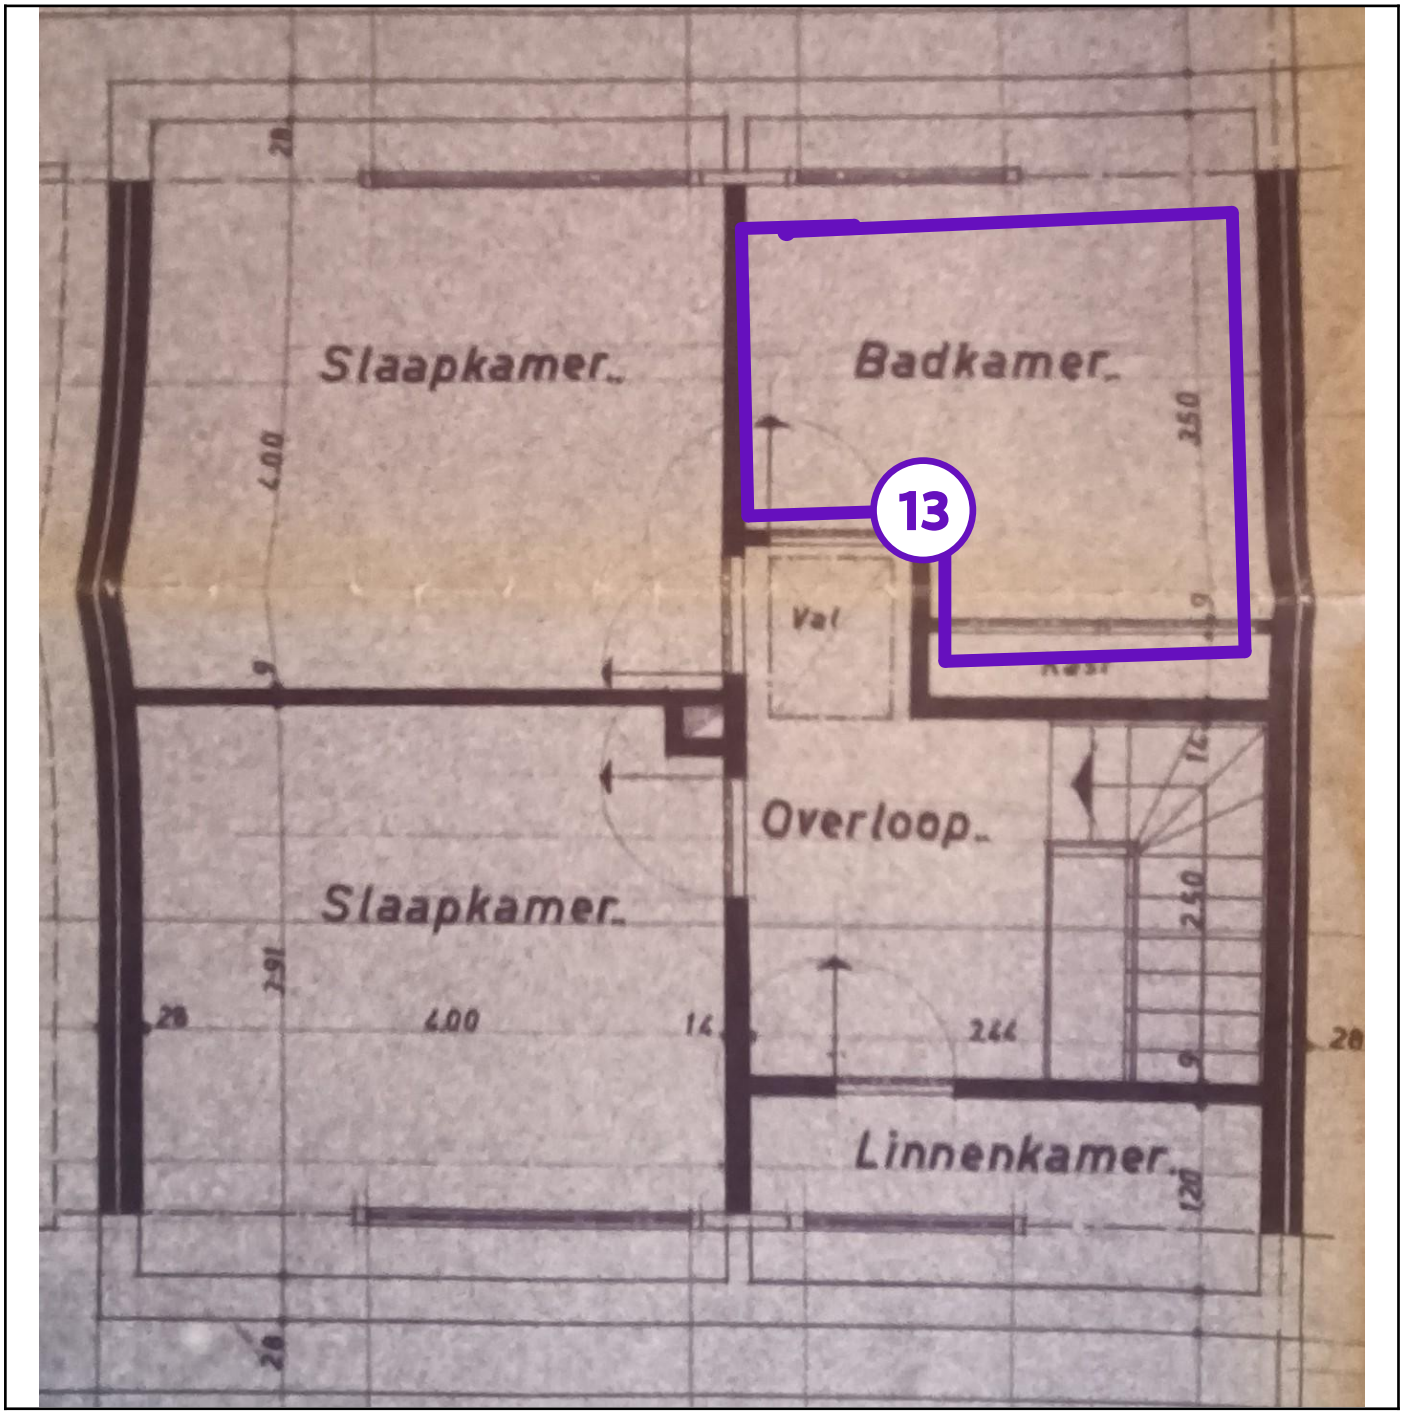
Plan 1.7: plan v+1

Beschrijving	Type	Actie
13. Tegellijm niet zichtbaar.	Advies	-

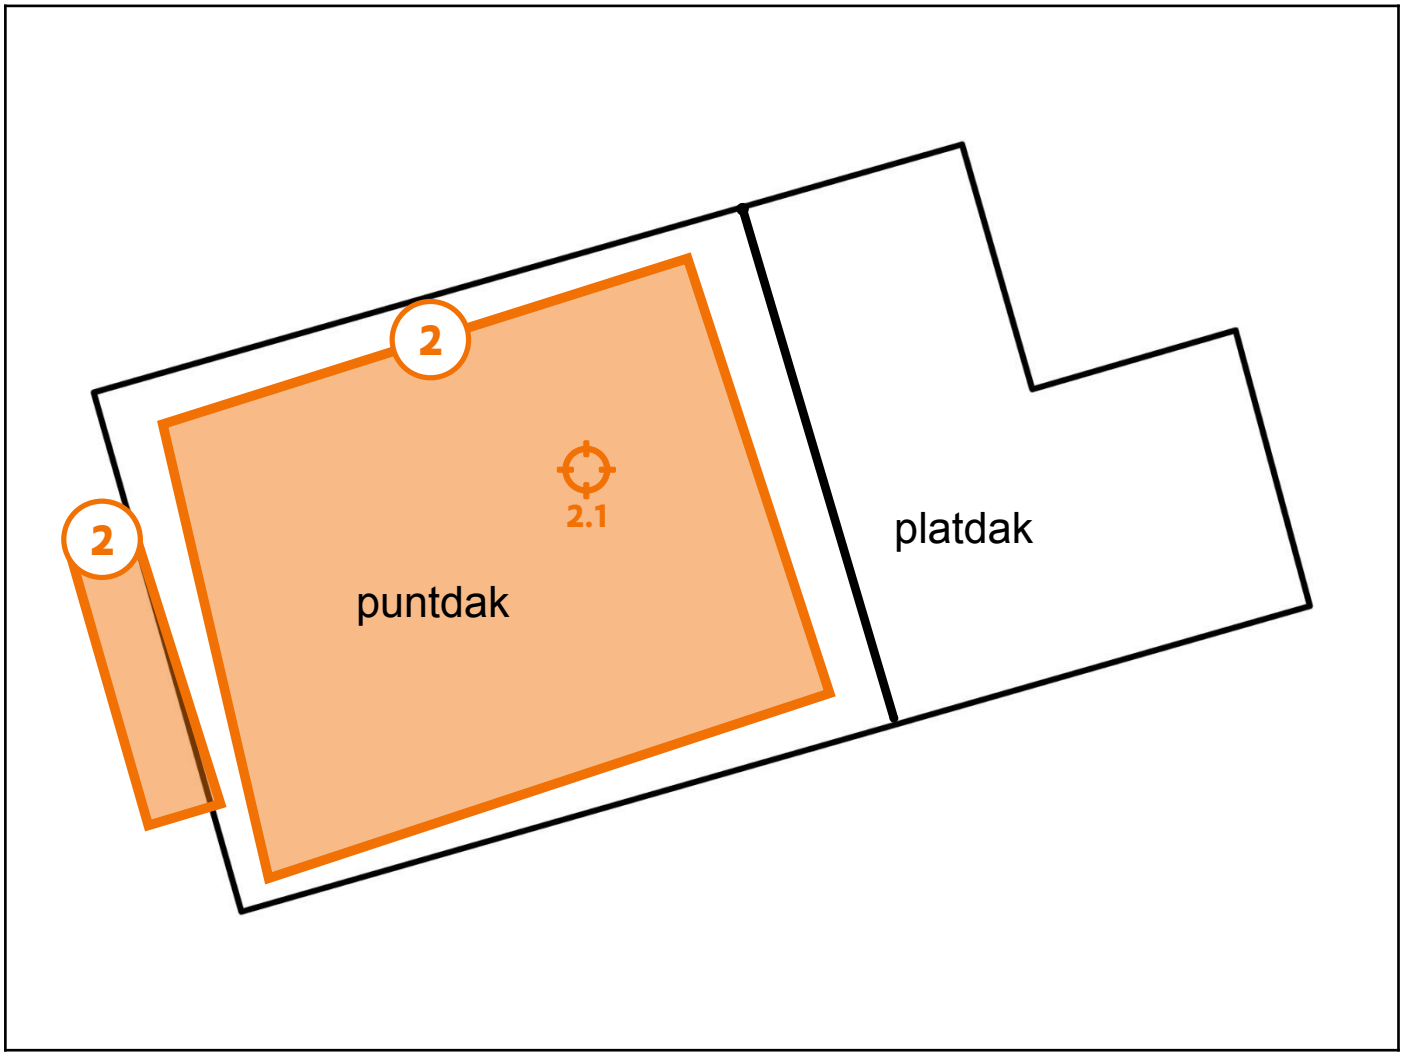
Plan 1.8: plan dak

Beschrijving	Type	Actie
2. Dak leien (met staalname)	Asbestmateriaal	Verwijderen
2.1 Code: lei	Puntmonster	-

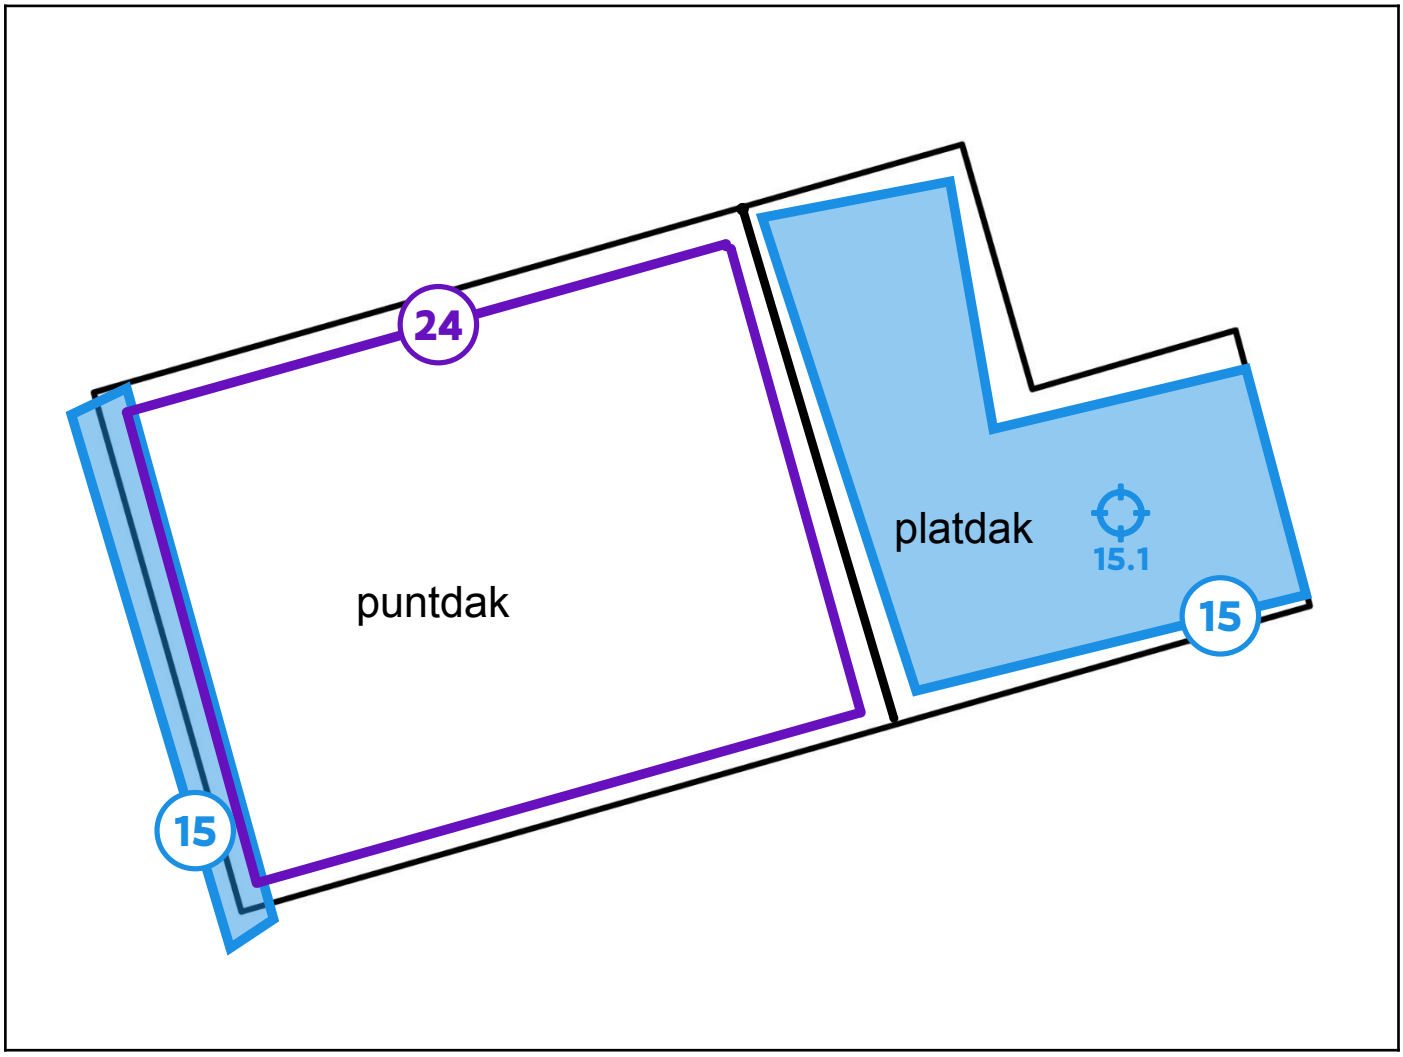
Plan 1.9: plan dak

Beschrijving	Type	Actie
15. Roofing woning (met staalname)	Geen asbest	-
15.1 Code: roofing woning	Puntmonster	-
24. onderdak (niet aanwezig).	Overige ruimte of materiaal	-

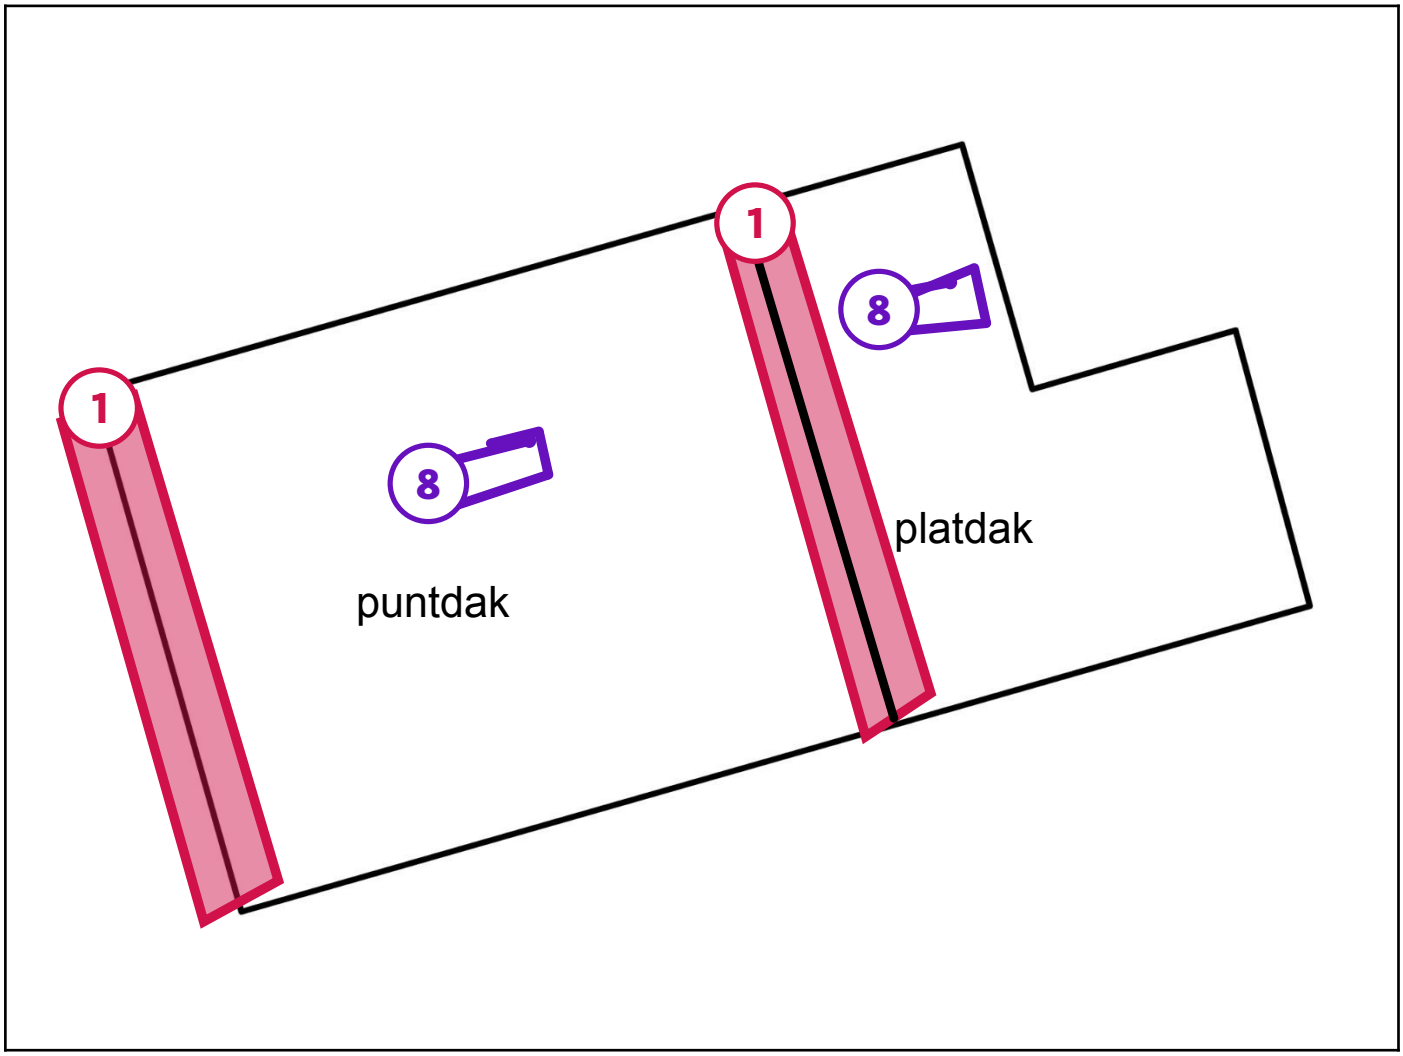
Plan 1.10: plan dak

Beschrijving	Type	Actie
1. Slib/sediment dakgoot	Asbestmateriaal	Dringend verwijderen
8. Schouw op het dak (beperkingsfiche)	Beperking	-

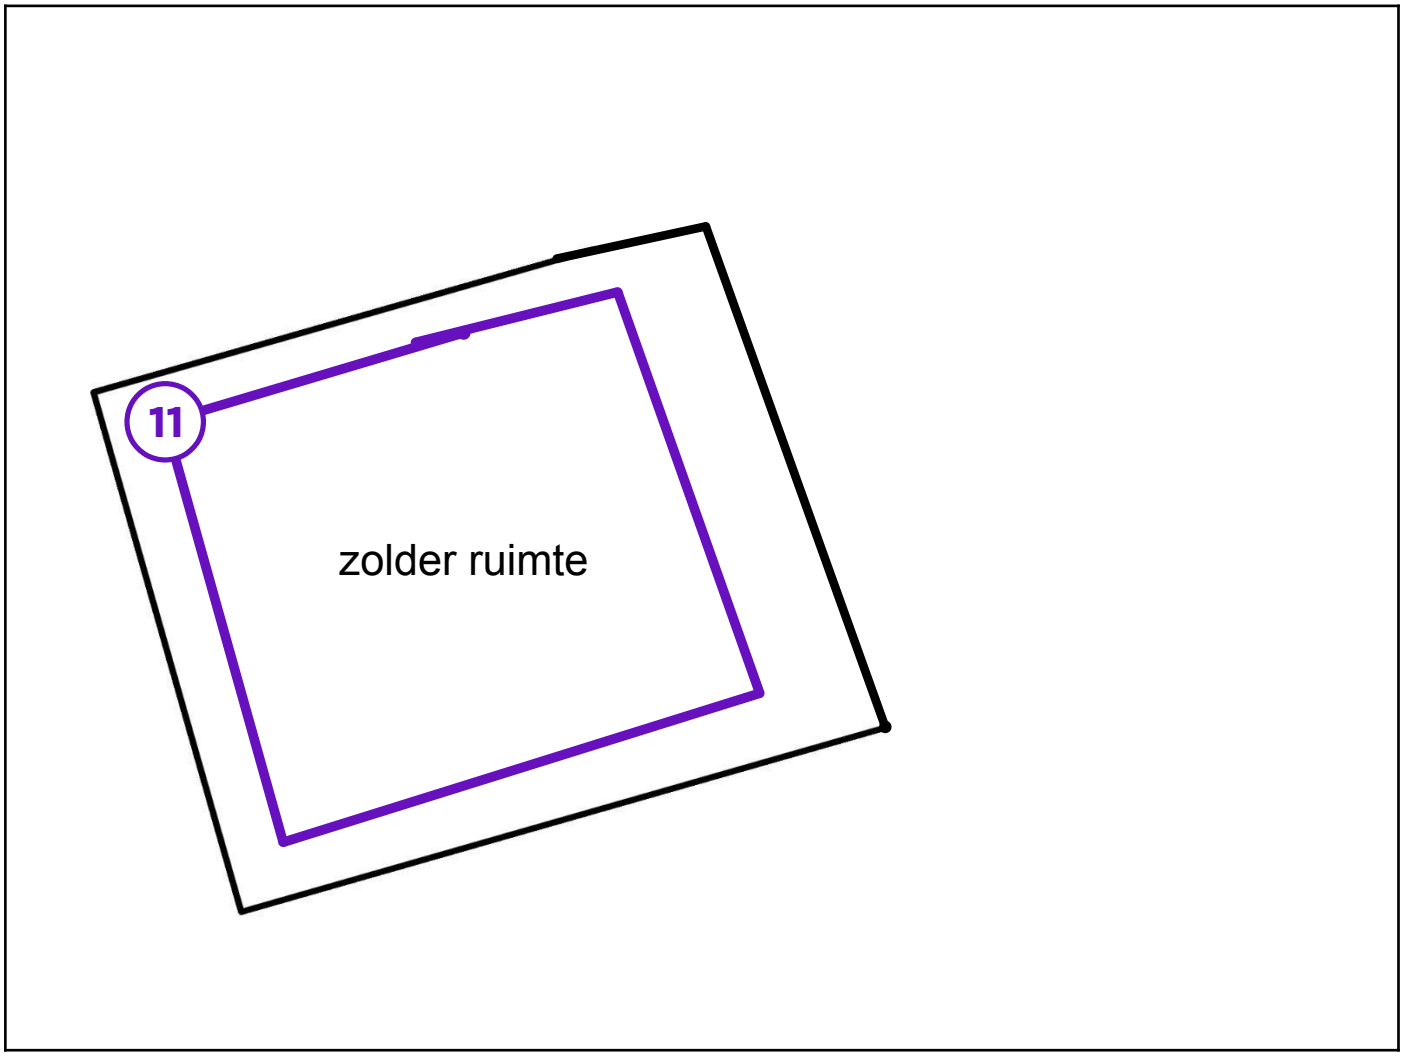
Plan 1.11: zolder ruimte

Beschrijving	Type	Actie
11. Zolder ruimte.	Beperking	-

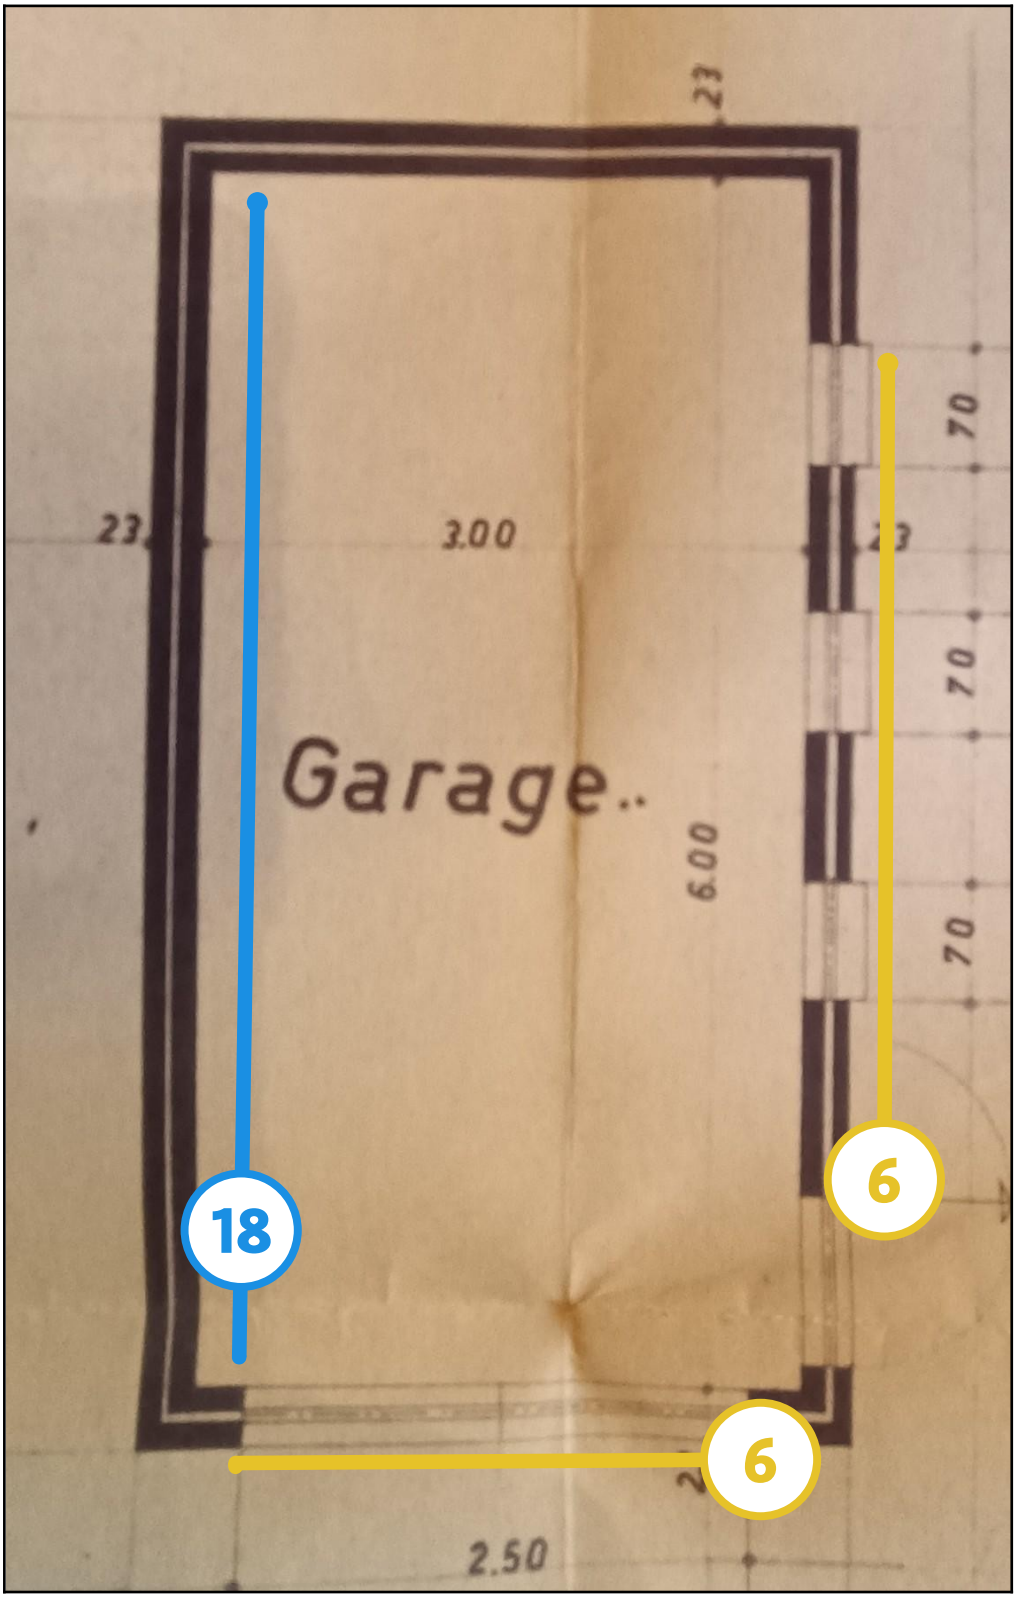
Plan 2.1: plan garage

6. Kit kozijn-muur (met staalname) aluminium raam	Asbestmateriaal	Zorgvuldig beheren
18. Muurpleister	Geen asbest	-

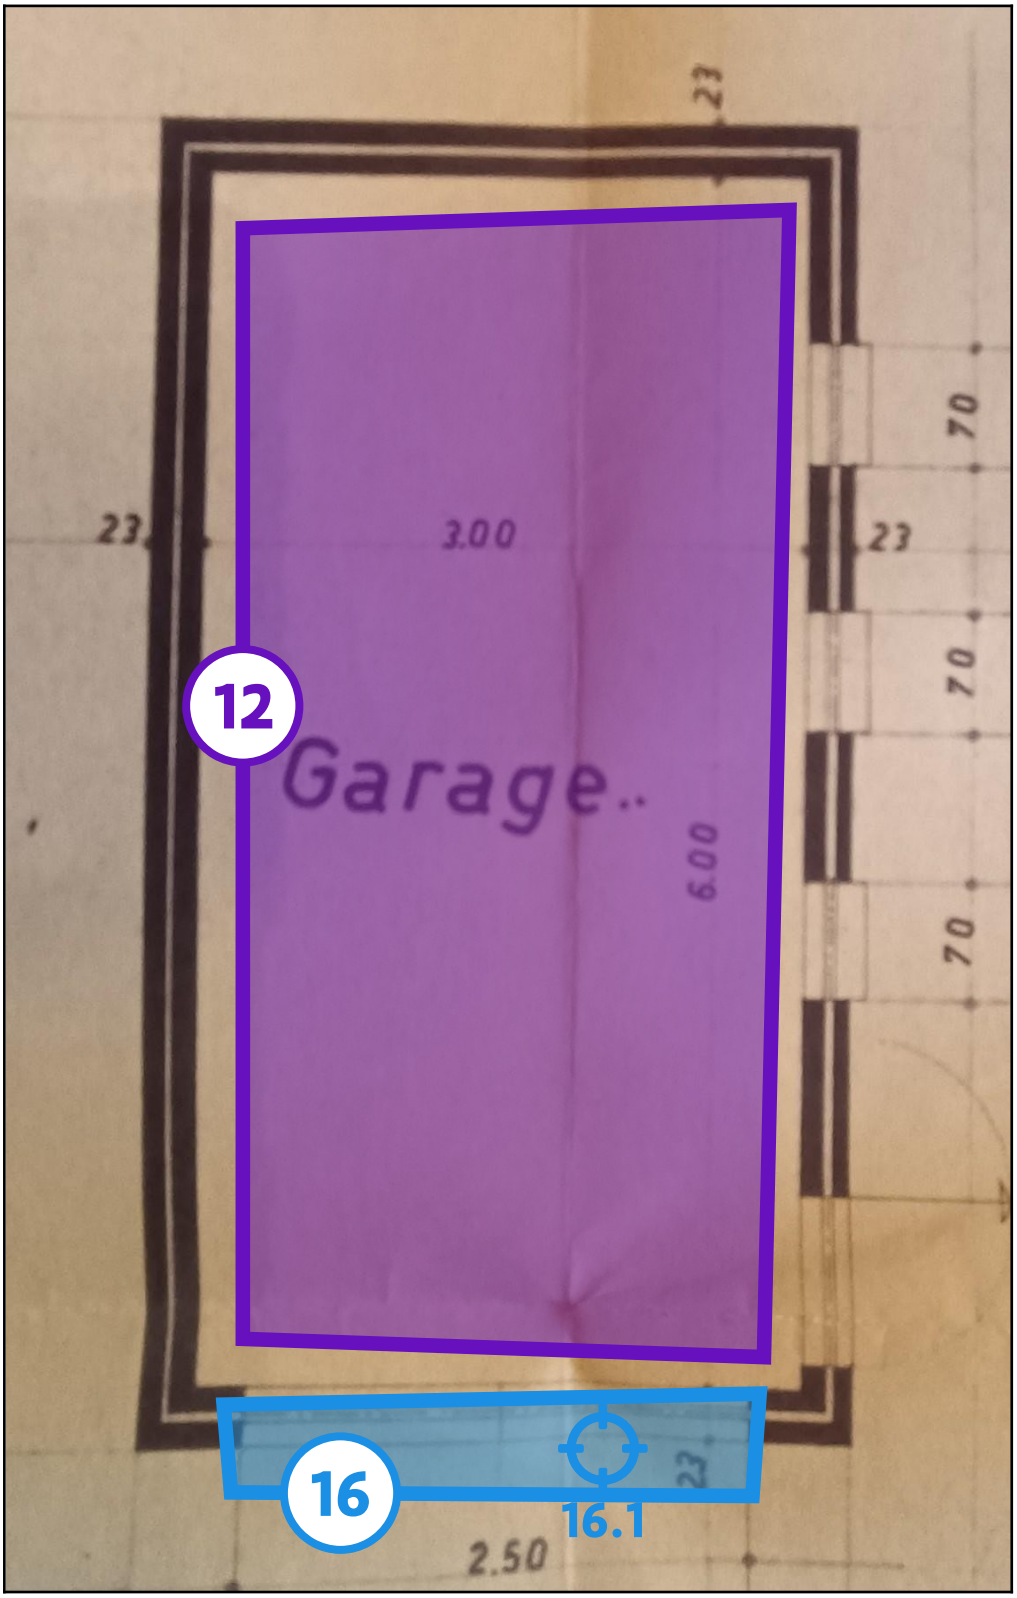
Plan 2.2: plan garage

12. Ruimte achter valse plafonds.	Advies	-
16. Venster-deurdorpel buiten (asbestcement)	Geen asbest	-
16.1 Code: dorpel	Puntmonster	-

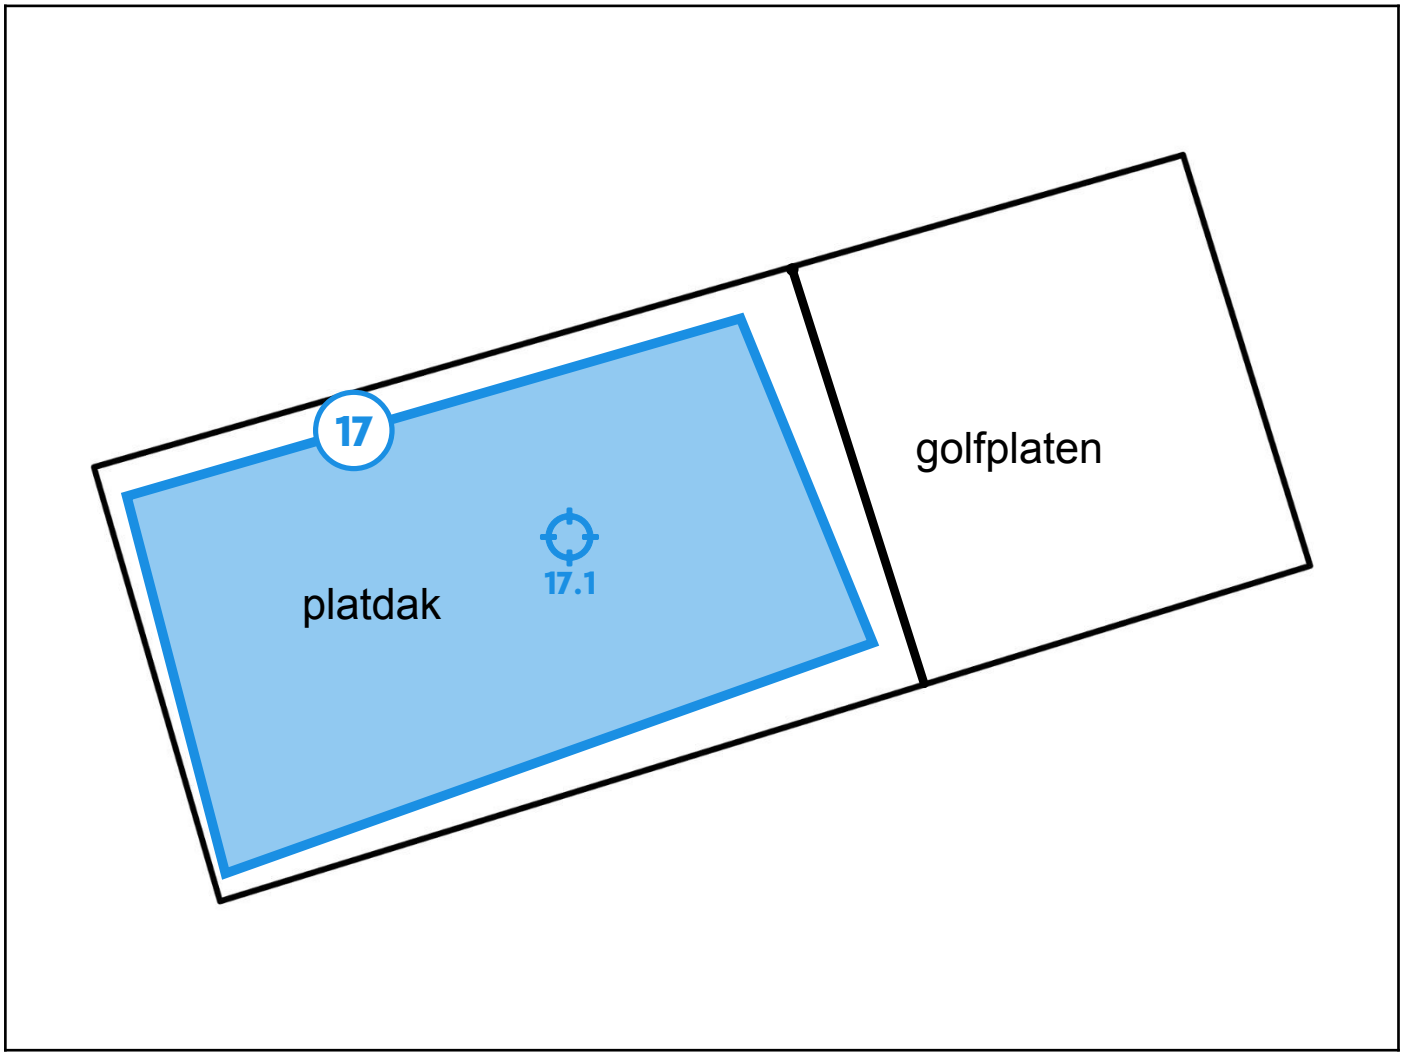
Plan 2.3: plan dak garage

Beschrijving	Type	Actie
17. Roofing garage (met staalname)	Geen asbest	-
17.1 Code: roofing garage	Puntmonster	-

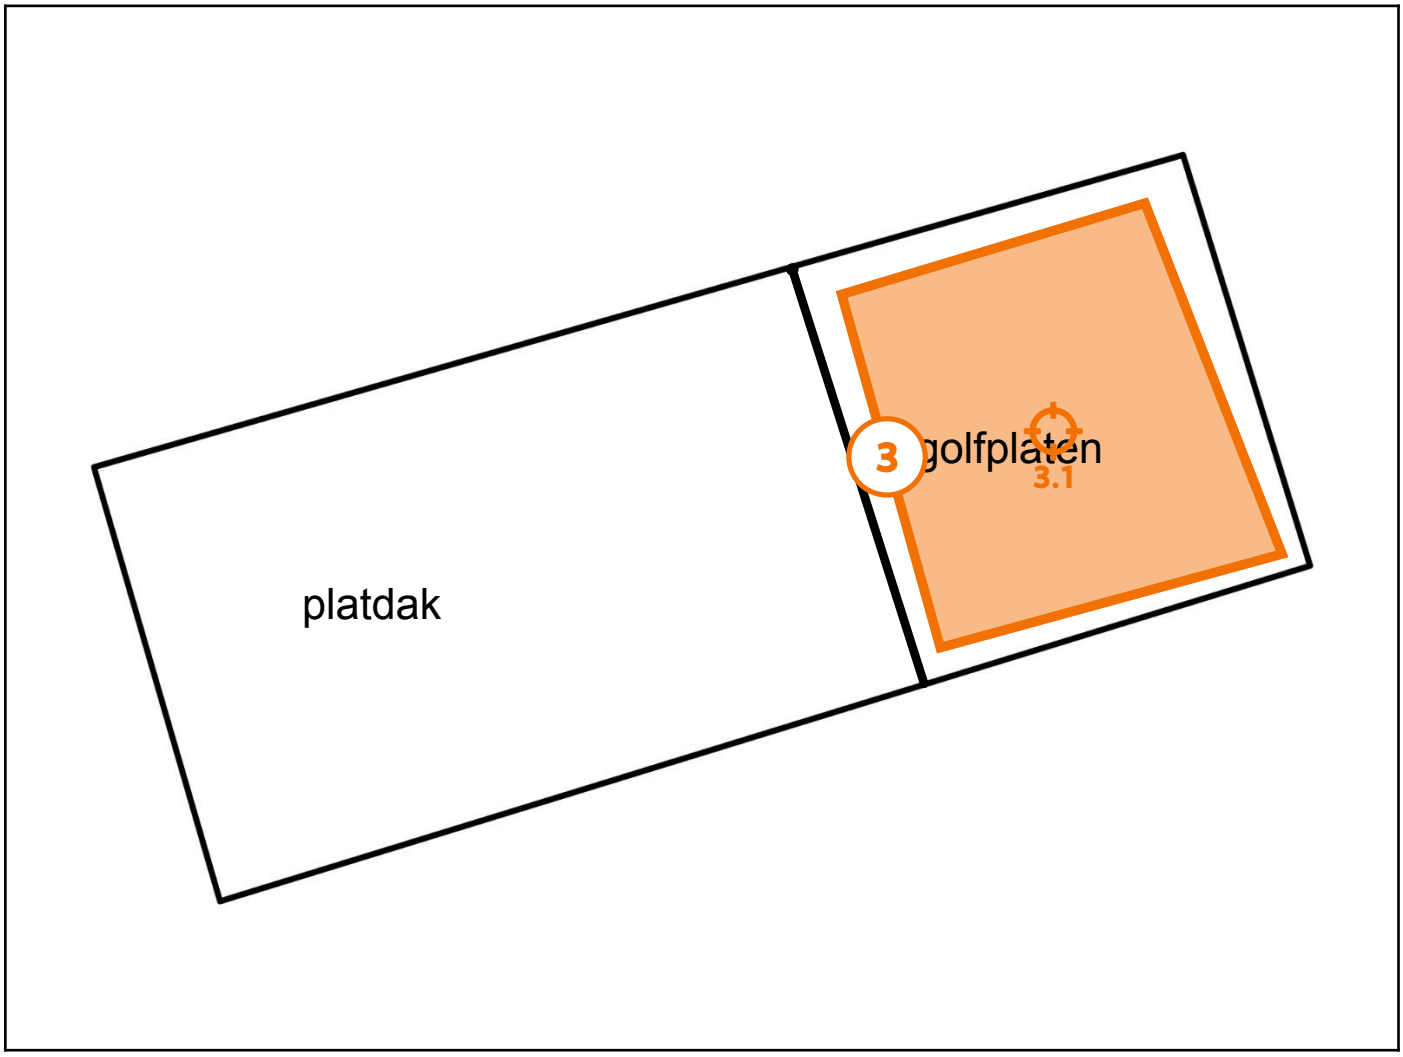
Plan 2.4: plan dak garage

Beschrijving	Type	Actie
3. Golfplaten (met staalname)	Asbestmateriaal	Verwijderen
3.1 Code: golfplaat	Puntmonster	-
