Asbestinventarisattest

Frans Hensbergenstraat 68, 2980 Zoersel

Attestnummer : **20261102-000304.000**
Uitgegeven op : **02.11.2026**
Geldig tot : **02.11.2031**

Niet-asbestveilig

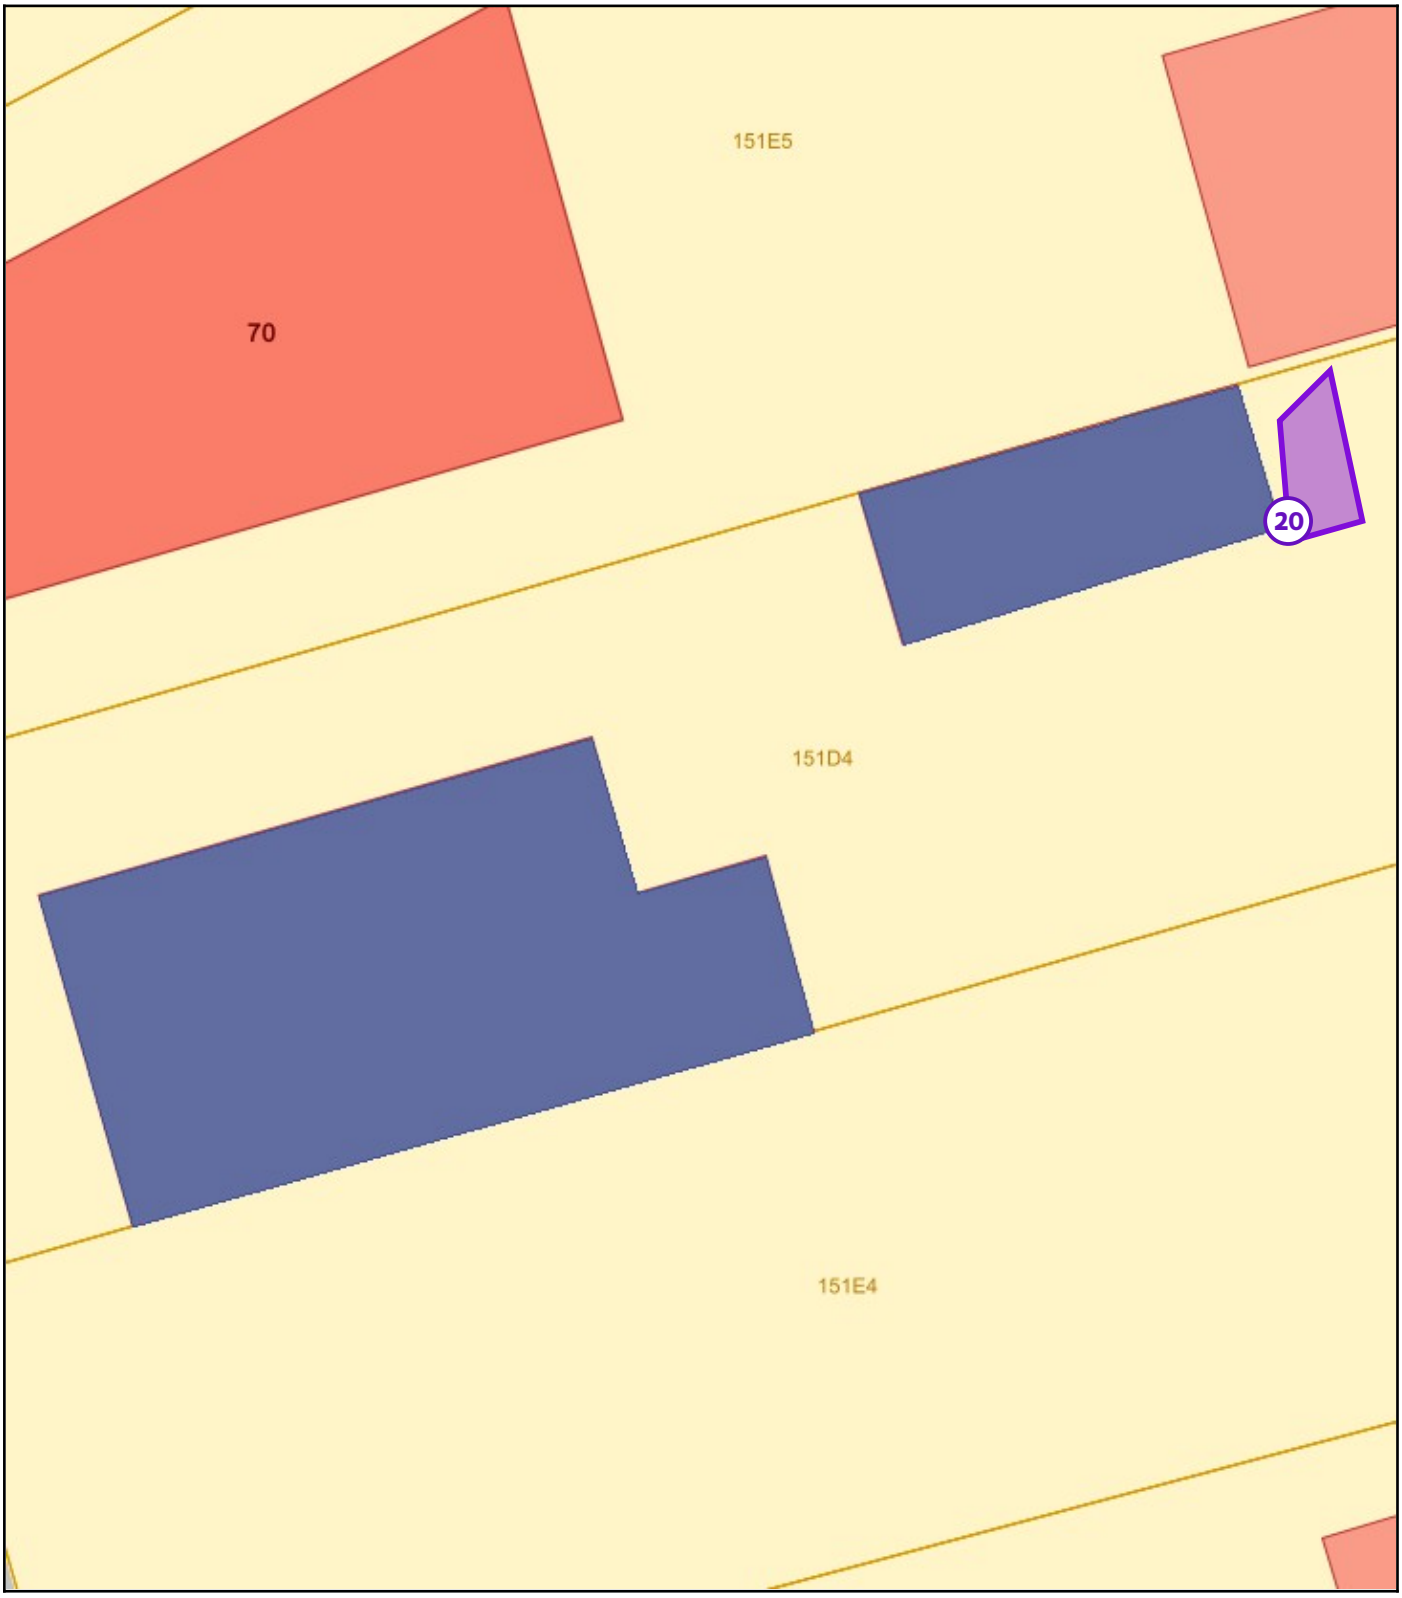
Plan 3.1: Afdruipzones/afvloeizones

20. Afdruipzone asbest	Afdruipzone/afvloeizone	-

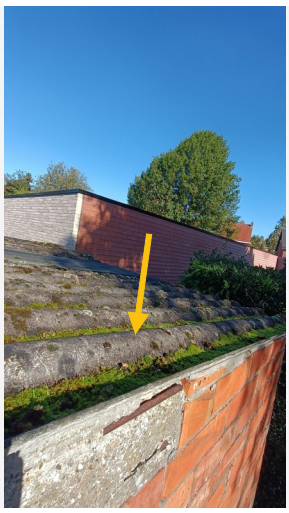
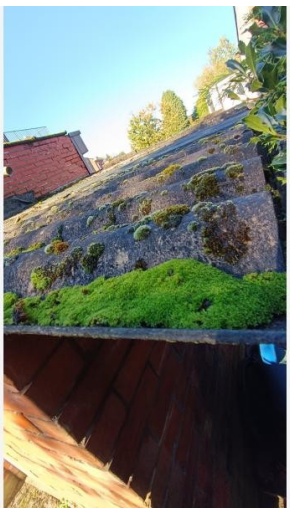
Fiche 3: Golfplaten (met staalname)

Eindbeoordeling materiaalrisico	Verhoogd materiaalrisico en/of verhoogde kans op vezelvrijgave

Gebondenheid	Categorie 1: hechtgebonden in oorsprong
Asbestsoort (vezeltype)	Alleen chrysotiel aanwezig
Asbestconcentratie	Laag (< 50%)
Afschermingsgraad van het gehele materiaal	Geheel of deels vrij aan de binnenlucht, maar geen contact met binnenluchtstromen
Toestand van het materiaal	Matig beschadigd, matig verweerd

#	Type	Referentie	Resultaat
3.1	Puntmonster	golfplaat	Chrysotiel

- Verwijder dit asbestmateriaal zo snel mogelijk. Volg de toestand goed op.
- Hemelwater dat afspoelt van asbestcement daken of gevels kan asbestdeeltjes bevatten. Gebruik het enkel voor gesloten circuits (bv. spoelen toiletten). Reinig na het vervangen van het dak of de gevel de dakgoten en regenwaterput of -ton om asbesthoudend sediment of slib te verwijderen

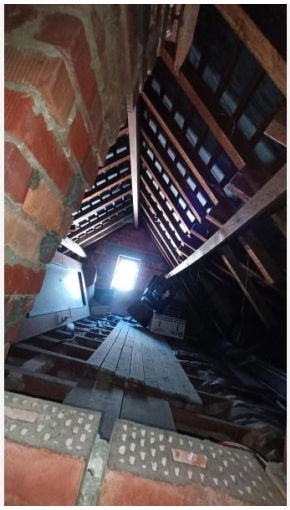
Fiche 11: Zolder ruimte.

Beperking

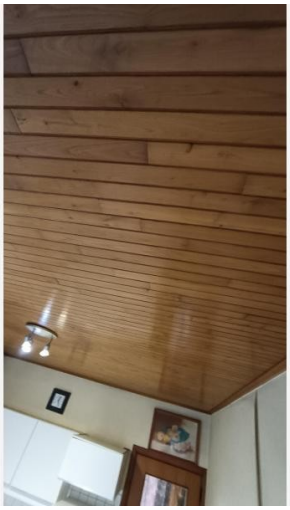
Fiche 12: Ruimte achter valse plafonds.

Advies

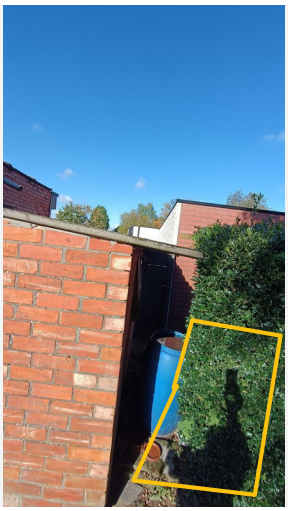
Fiche 20: Afdruipzone asbest

Afdruipzone/afvloeizone

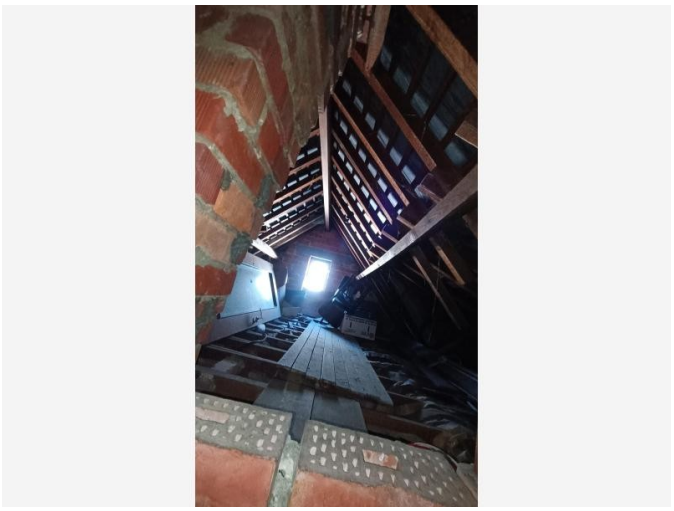
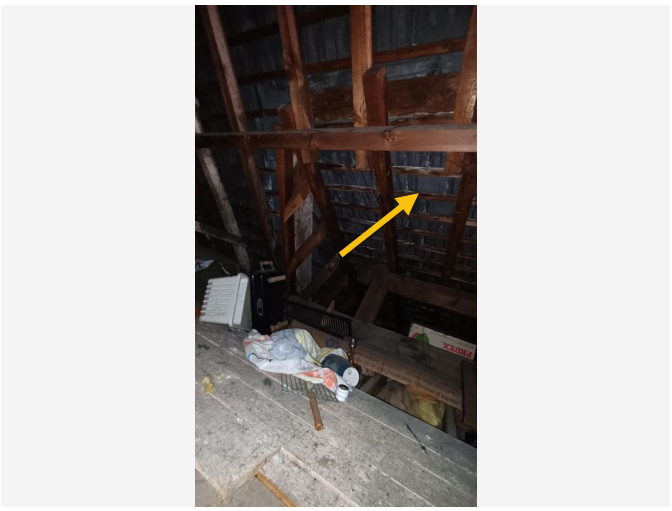
Beschrijving	Notitie	Terug te vinden op plannen
Fiche 23: liftinfrastructuur (niet aanwezig).	liftinfrastructuur (niet aanwezig) in het inspectie gebied.	-
Fiche 24: onderdak (niet aanwezig).	onderdak (niet aanwezig) in het inspectie gebied.	Plan 1.9: plan dak
