Asbestinventarisattest

Zegelstraat 3/18, 2140 Antwerpen

Attestnummer : **20260929-000422.000**
Uitgegeven op : **29.09.2026**
Geldig tot : **29.09.2036**

Asbestveilig (maar niet asbestvrij)

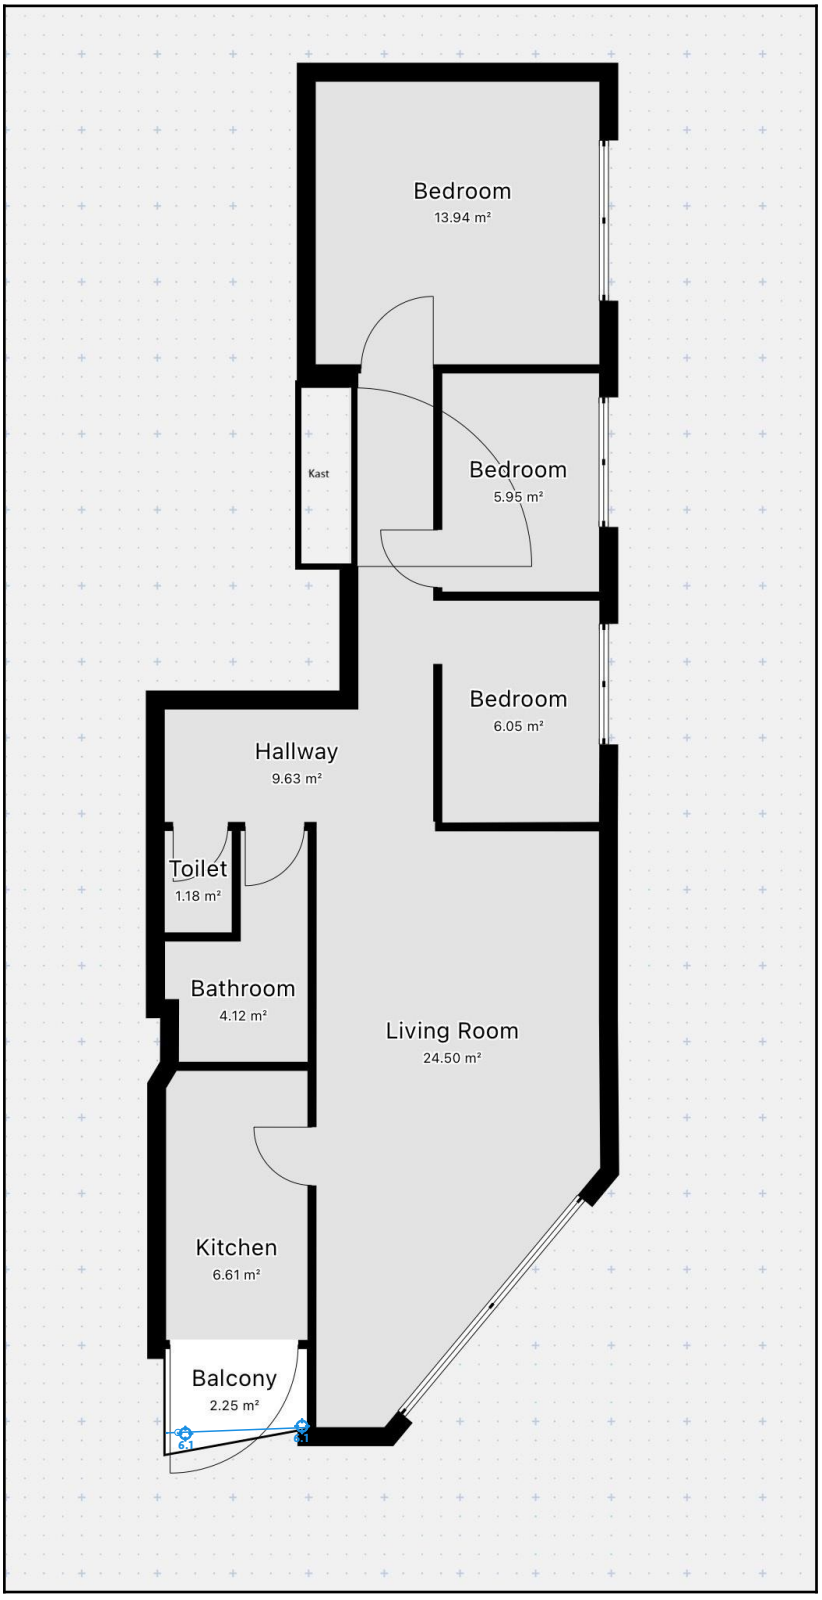
Plan 1.2: Appartement 18

6. Crepi buitentoepassing	Geen asbest	-
6.1 Code: Cb	Mengmonster	-

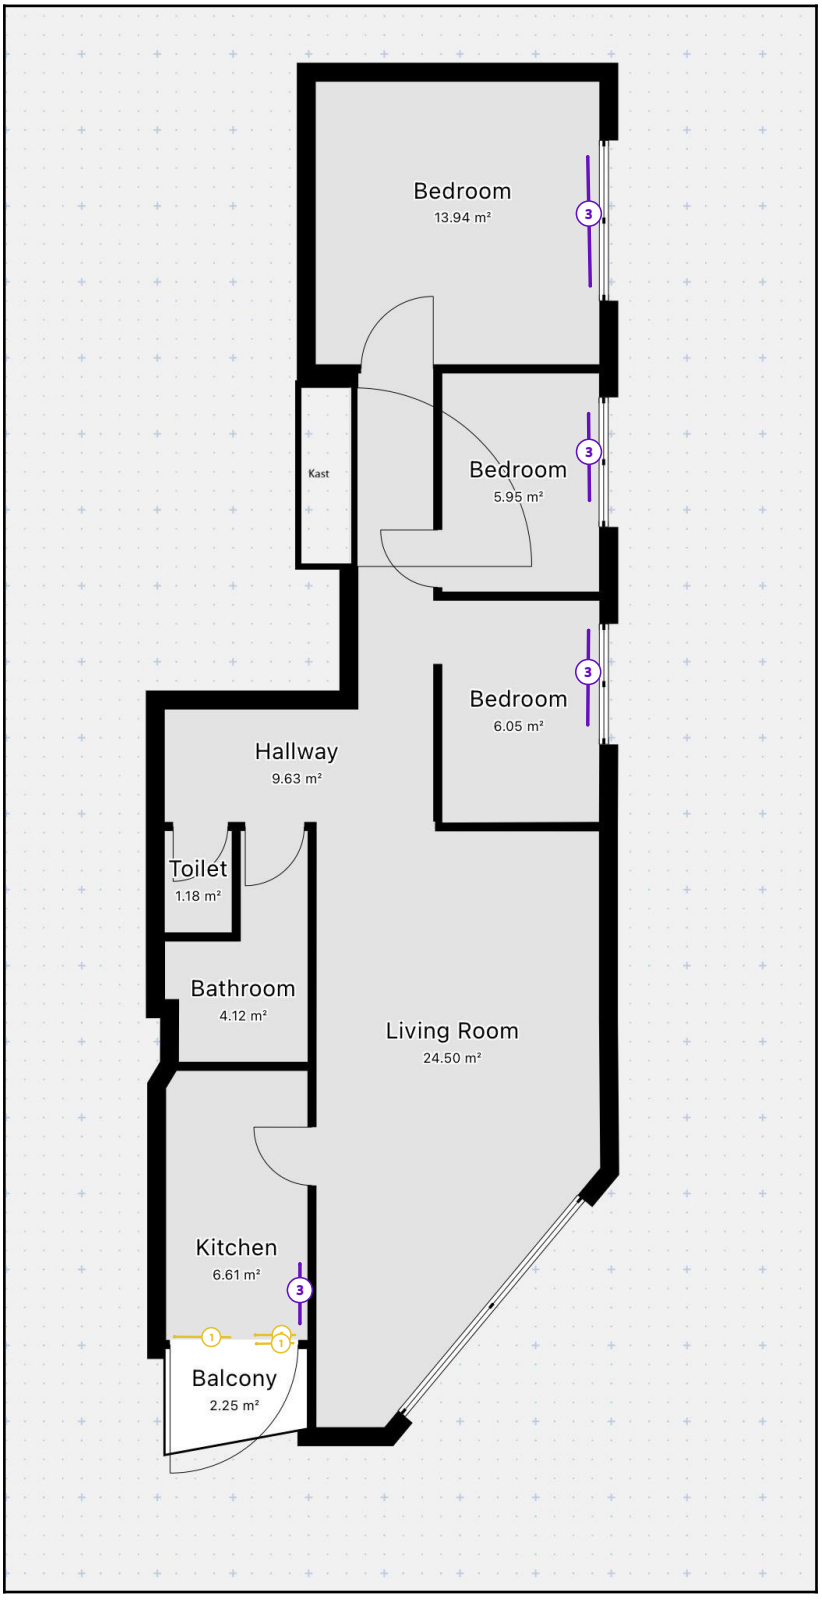
Plan 1.3: Appartement 18

1. Glasal	Asbestmateriaal	Zorgvuldig beheren
3. Radiatoren	Advies	-

Eindbeoordeling materiaalrisico	Zeer laag materiaalrisico en/of zeer lage kans op vezelvrijgave

Gebondenheid	Categorie 1: hechtgebonden in oorsprong
Asbestsoort (vezeltype)	Crocidoliet aanwezig
Asbestconcentratie	Laag (< 50%)
Afschermingsgraad van het gehele materiaal	Stootvaste afscherming of omkasting
Toestand van het materiaal	Onbeschadigd, niet verweerd

- Zorg voor een veilig beheer. Vermijd het beschadigen van het asbestmateriaal. Controleer de toestand jaarlijks op wijzigingen.
- Voer bijkomende staalname(s) uit.

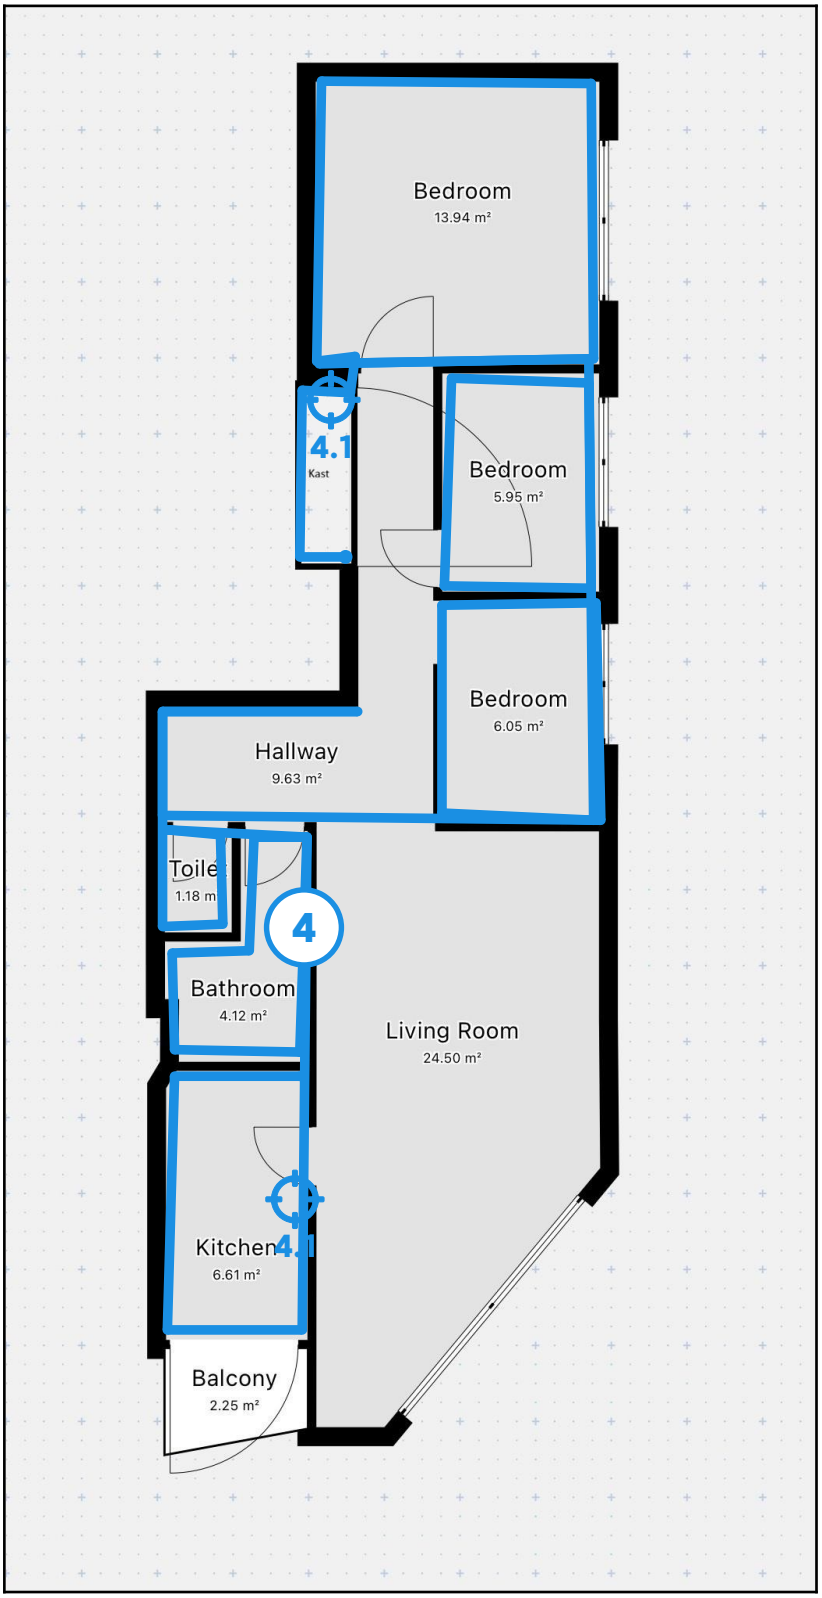
Plan 1.4: Appartement 18

4. Muurpleister	Geen asbest	-
4.1 Code: Pw	Mengmonster	-

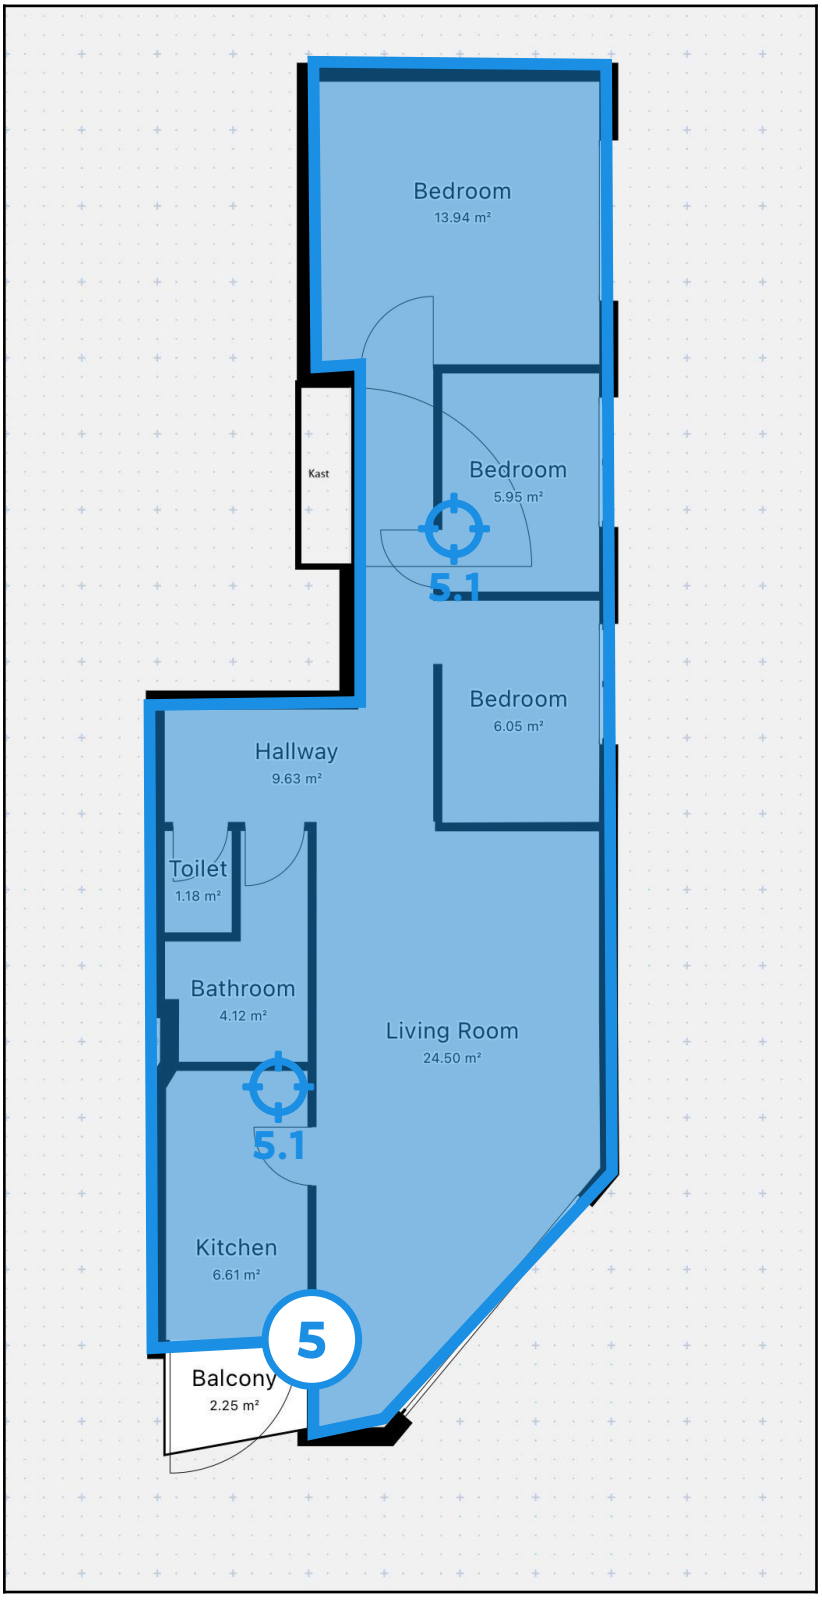
Plan 1.5: Appartement 18

5. Plafondpleister	Geen asbest	-
5.1 Code: Pp	Mengmonster	-

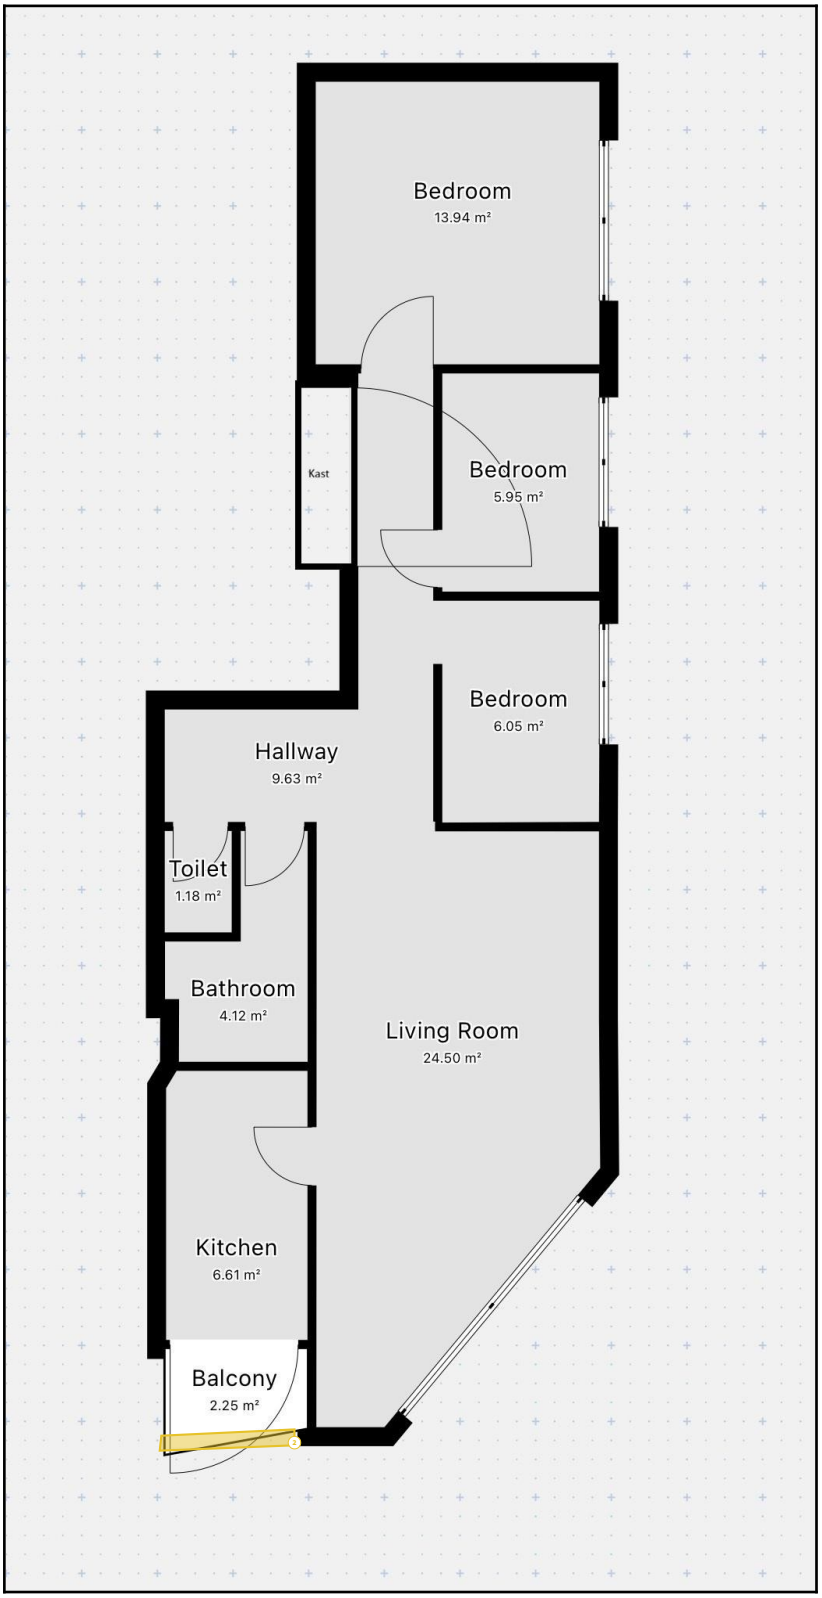
Plan 1.6: Appartement 18

2. Tablet op balkon	Asbestmateriaal	Zorgvuldig beheren

Eindbeoordeling materiaalrisico	Zeer laag materiaalrisico en/of zeer lage kans op vezelvrijgave

Gebondenheid	Categorie 1: hechtgebonden in oorsprong
Asbestsoort (vezeltype)	Alleen chrysotiel aanwezig
Asbestconcentratie	Laag (< 50%)
Afschermingsgraad van het gehele materiaal	Stootvaste afscherming of omkasting
Toestand van het materiaal	Licht beschadigd, licht verweerd. Intacte calciumsilicaatplaat of materiaal met categorie 3-gebondenheid

- Zorg voor een veilig beheer. Vermijd het beschadigen van het asbestmateriaal. Controleer de toestand jaarlijks op wijzigingen.
- Voer bijkomende staalname(s) uit.

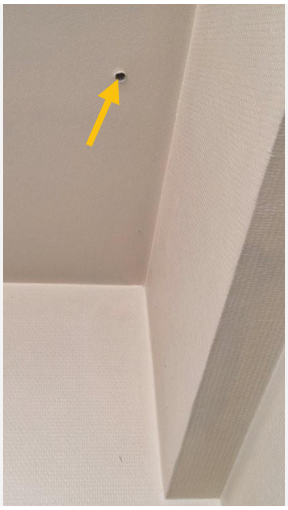
Fiche 5: Plafondpleister

Geen asbest

#	Type	Referentie	Resultaat
5.1	Mengmonster	Pp	Geen asbest

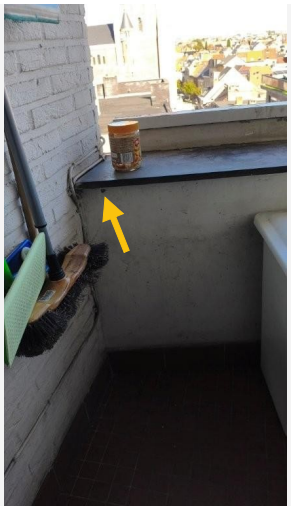
Fiche 6: Crepi buitentoepassing

Geen asbest

#	Type	Referentie	Resultaat
6.1	Mengmonster	Cb	Geen asbest

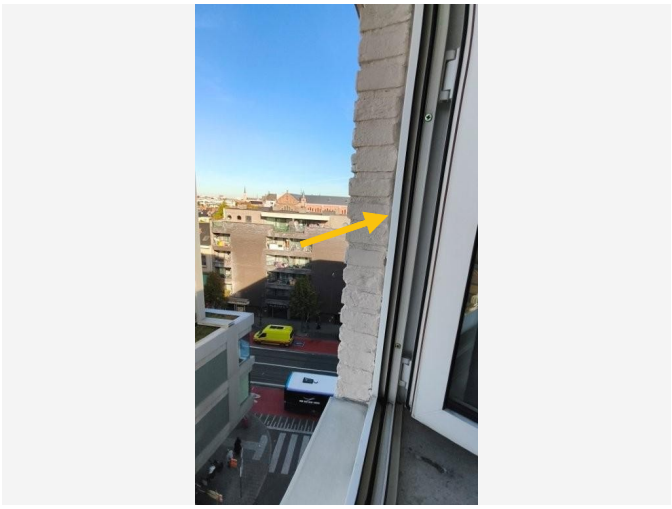
Beschrijving	Notitie	Terug te vinden op plannen
Fiche 7: Kit niet verdacht (visueel vastgesteld)	De gebruikte siliconen kit is niet asbestverdacht	-
