Asbestinventarisattest

Bleekhofstraat 117/17, 2140 Antwerpen

Attestnummer : **20251007-000050.000**
Uitgegeven op : **07.10.2025**
Geldig tot : **07.10.2035**

Asbestveilig (maar niet asbestvrij)

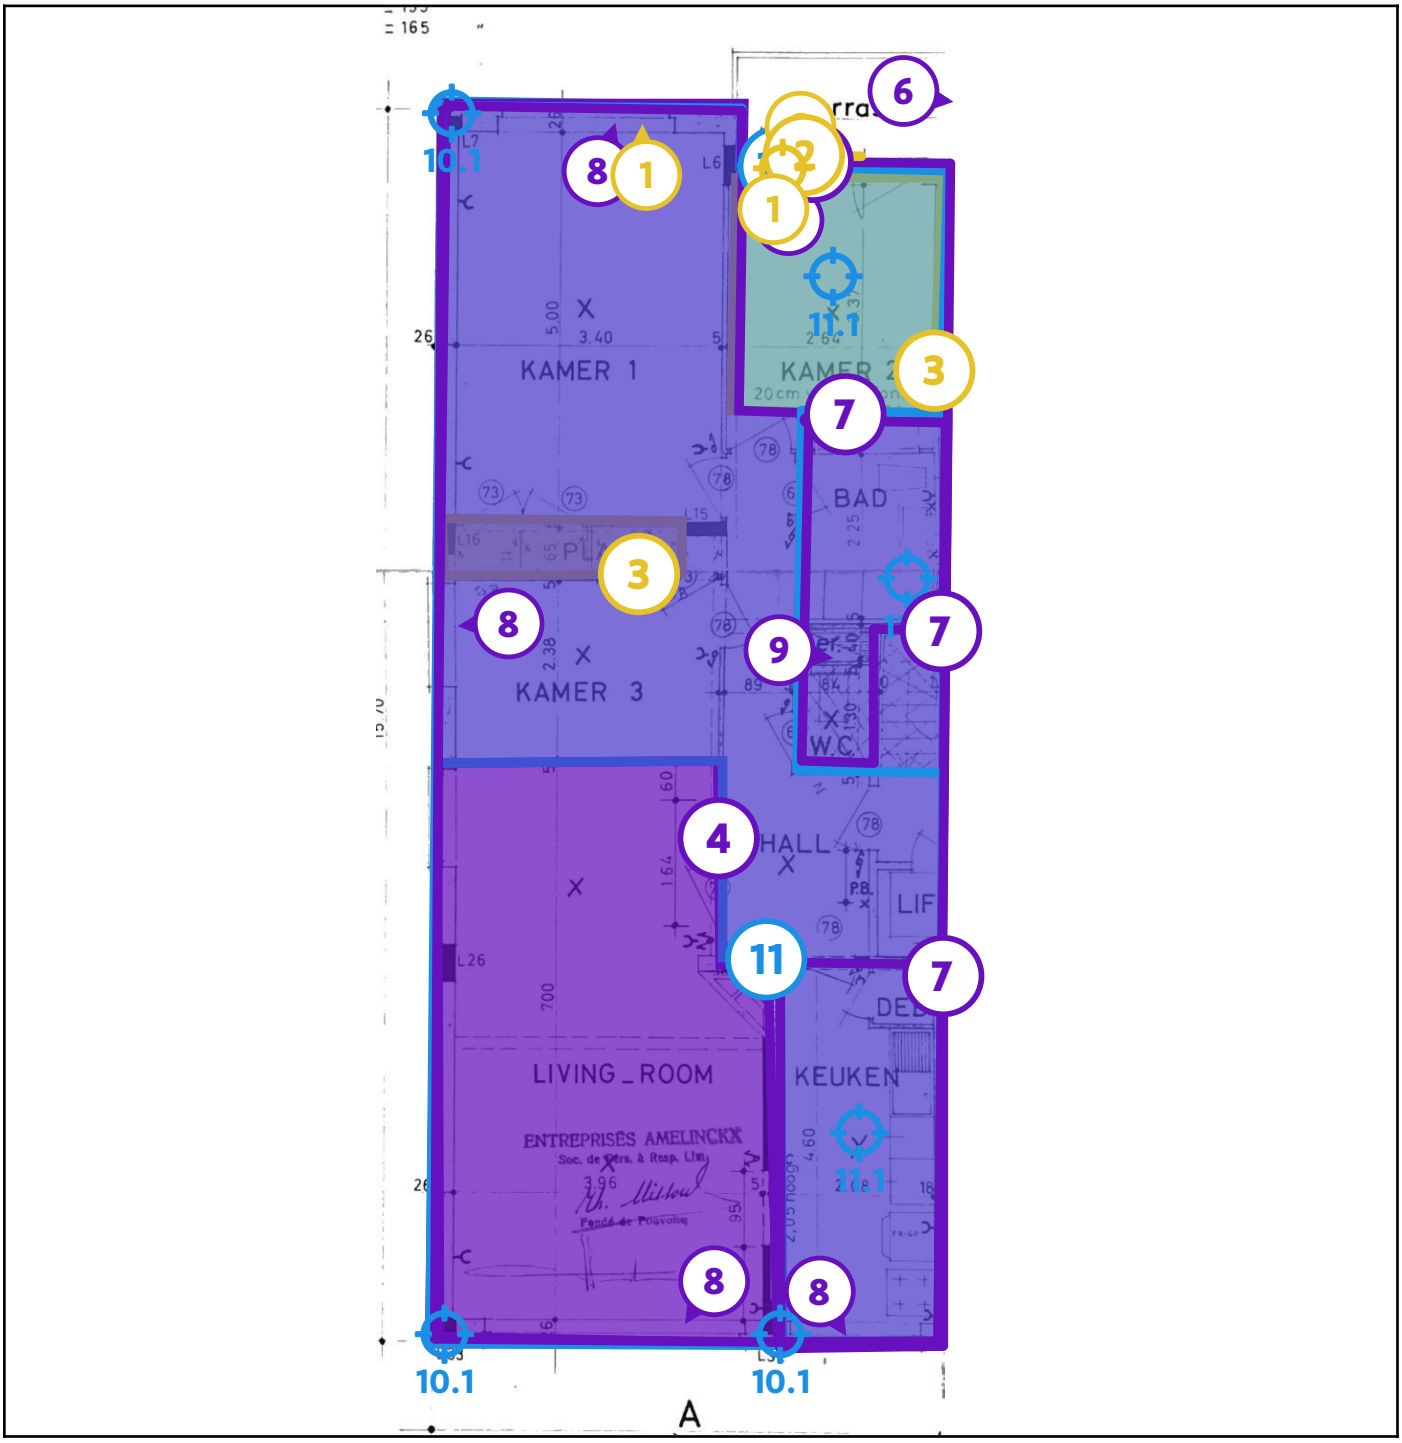
Plan 1.1: Plan

Beschrijving	Type	Actie
1. Bakeliet radiatorknoppen	Asbestmateriaal	Zorgvuldig beheren
2. Mastiek aan raam terraskant	Asbestmateriaal	Zorgvuldig beheren

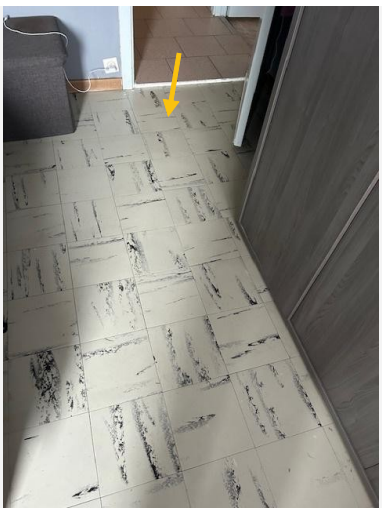
Fiche 3: Colovinyl tegels

Eindbeoordeling materiaalrisico	Zeer laag materiaalrisico en/of zeer lage kans op vezelvrijgave

Gebondenheid	Categorie 1: hechtgebonden in oorsprong
Asbestsoort (vezeltype)	Alleen chrysotiel
Asbestconcentratie	Laag (< 50%)
Afschermingsgraad van het gehele materiaal	Geheel of deels (ook) vrij aan de binnenlucht
Toestand van het materiaal	Onbeschadigd, niet verweerd

Beschrijving	Colovinyl tegels
Omgeving	Binnen
Primaire drager	Vloer
Asbestmateriaal	Prefab - afwerking - Tegel
Bindmiddel van asbestmateriaal	Kunststof of -hars
Gebondenheid op basis van bindmiddel	Hecht
Hoeveelheid (oppervlakte - dikte - aantal)	• 100,00 m^2 - 0,40 cm - 1 stuk
Totaal volume	0,40 m^3
Eenvoudig bereikbaar	Ja
Bevestigingswijze	• Verlijmd, ingegoten, versmeerd
Identificatiemethode	Vaststelling zonder monstername Motivatie: Op vraag van de eigenaar-opdrachtgever werd geen monstername uitgevoerd
Destructieve handeling voor identificatie	Nee
Opmerking	Deze opervlakte is niet gemeten geweest meer een schatting bij benadering voor alle aanwezige colovinyl vloer, deze hoeveelheid mag niet gebruikt worden als maatstaf van heffing

- Zorg voor een veilig beheer. Vermijd het beschadigen van het asbestmateriaal. Controleer de toestand jaarlijks op wijzigingen.
- Voer bijkomende staalname(s) uit.

- Hermetische zone (erkend asbestverwijderaar)
  Colovinyltegels mogen uitsluitend worden verwijderd door een erkende verwijderaar. Het verwijderen van deze tegels is zeer specifiek en vereist de nodige ervaring en diploma's om dit op een veilige manier uit te voeren. Probeer deze toepassing zeker niet zelf te verwijderen!

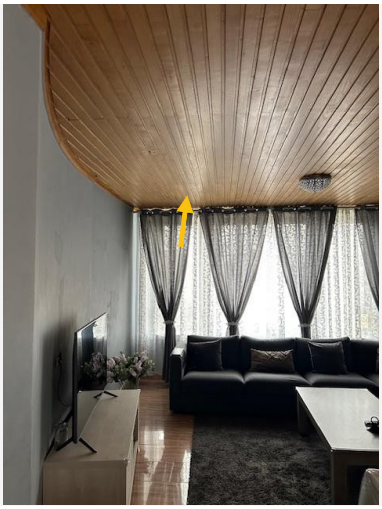
Fiche 4: Plafonds living uit niet-asbestverdacht materiaal

De plafonds zijn gemaakt van niet-asbestverdachte materialen (bijvoorbeeld laminaat, gyproc, ...), deze toepassingen zijn niet -asbestverdacht. We hebben echter niet kunnen vaststellen of er mogelijk asbestverdachte of asbesthoudende materialen achter deze toepassingen aanwezig zijn. Bij renovatie of sloop is het aangeraden om een destructief onderzoek te laten uitvoeren van deze toepassingen.

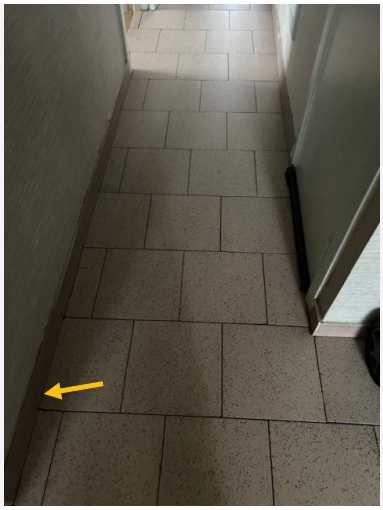
Fiche 5: Tegellijm plinten

De plinten binnen het inspectiegebied zijn niet-asbestverdacht. De tegellijm is niet inspecteerbaar/waarneembaar en kan eventueel asbesthoudend zijn.

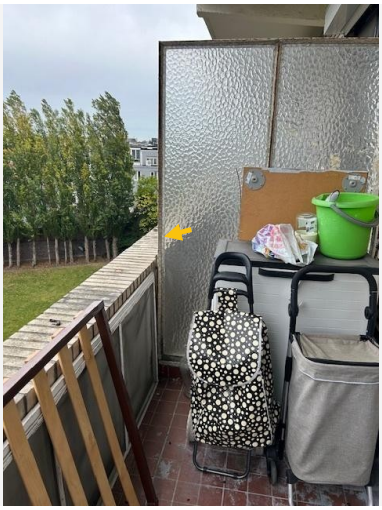
Fiche 6: Stopverf glazen wanden GD

De wanden met bijhorende stopverf behoren tot de gemene delen en zullen daar onderzocht worden. Meld schade bij de VME /syndicus van het gebouw. Informatie / resultaten van deze toepassing kan u raadplegen/opvragen in het asbestattest gemeenschappelijke delen (indien beschikbaar)

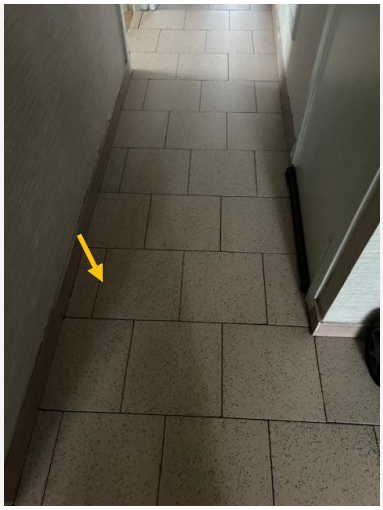
Fiche 7: Tegellijm vloeren /wandtegels

De vloeren en wandtegels binnen het inspectiegebied zijn niet-asbestverdacht. De tegellijm is niet inspecteerbaar/waarneembaar en kan eventueel asbesthoudend zijn.

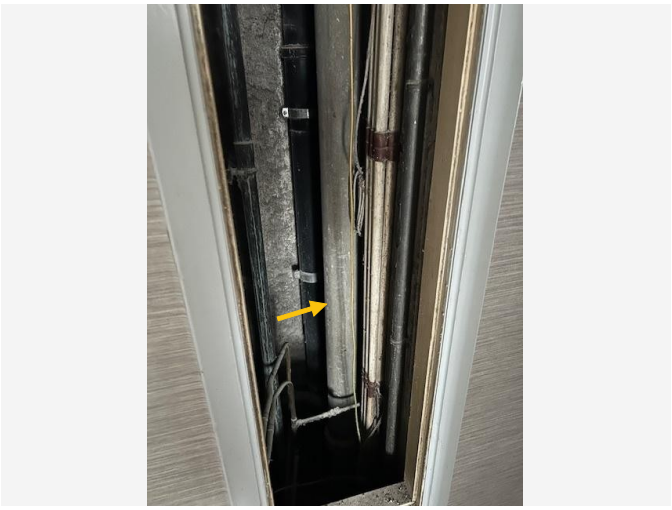
Fiche 9: Asbestcementbuis behoort tot de GD

Dit type buis bevat meestal asbest en behoort tot de gemeenschappelijke delen. Meld schade bij de VME /syndicus van het gebouw. Informatie / resultaten van deze toepassing kan u raadplegen/opvragen in het asbestattest gemeenschappelijke delen (indien beschikbaar)

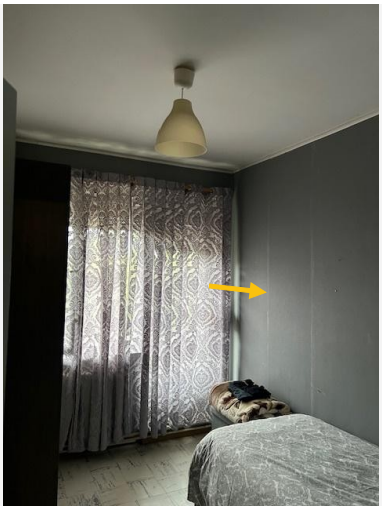
Fiche 10: Pleisterwerk muren

Geen asbest

#	Type	Referentie	Resultaat
10.1	Mengmonster	8500	Geen asbest

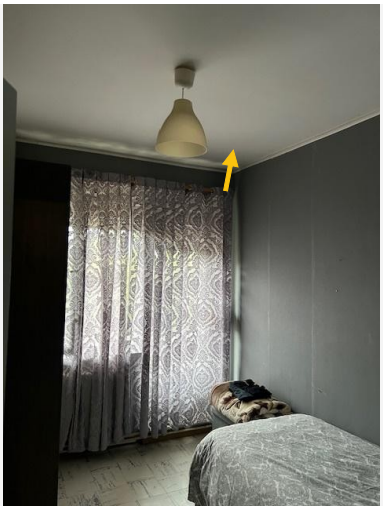
Fiche 11: Pleisterwerk plafonds

Geen asbest

#	Type	Referentie	Resultaat
11.1	Mengmonster	8501	Geen asbest
