Asbestinventarisattest

Broekstraat 106B, 9220 Hamme

Attestnummer : **20261015-000272.000**
Uitgegeven op : **15.10.2026**
Geldig tot : **Onbeperkt** (tenzij de toestand wijzigt)

Asbestveilig (maar mogelijk niet asbestvrij)

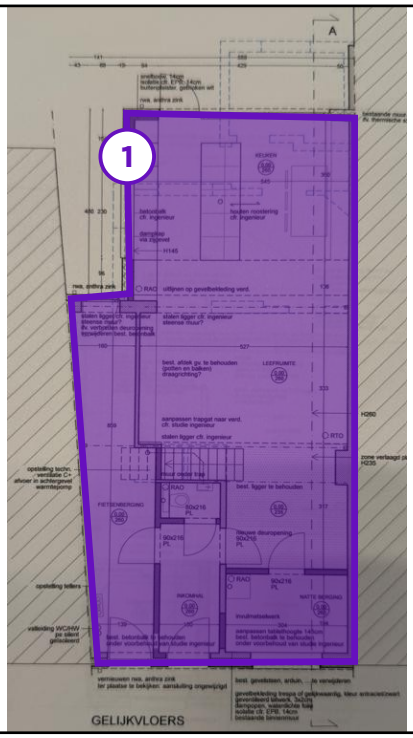
Plan 1.1: gelijkvloers

Beschrijving	Type	Actie
1. Plafonds bestaande uit voorzetpanelen	Advies	-

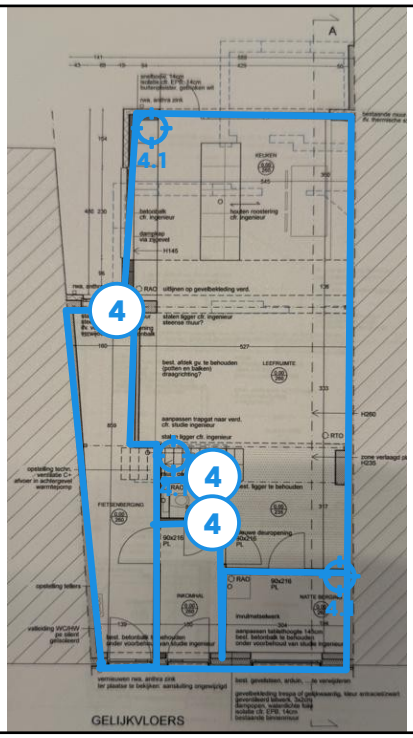
Legende van plan 1.1: gelijkvloers

De plafonds werden afgewerkt met niet-asbestverdachte voorzetpanelen die inspectie van de bedekte structuur (opbouw, pleisterwerk) verhinderen.

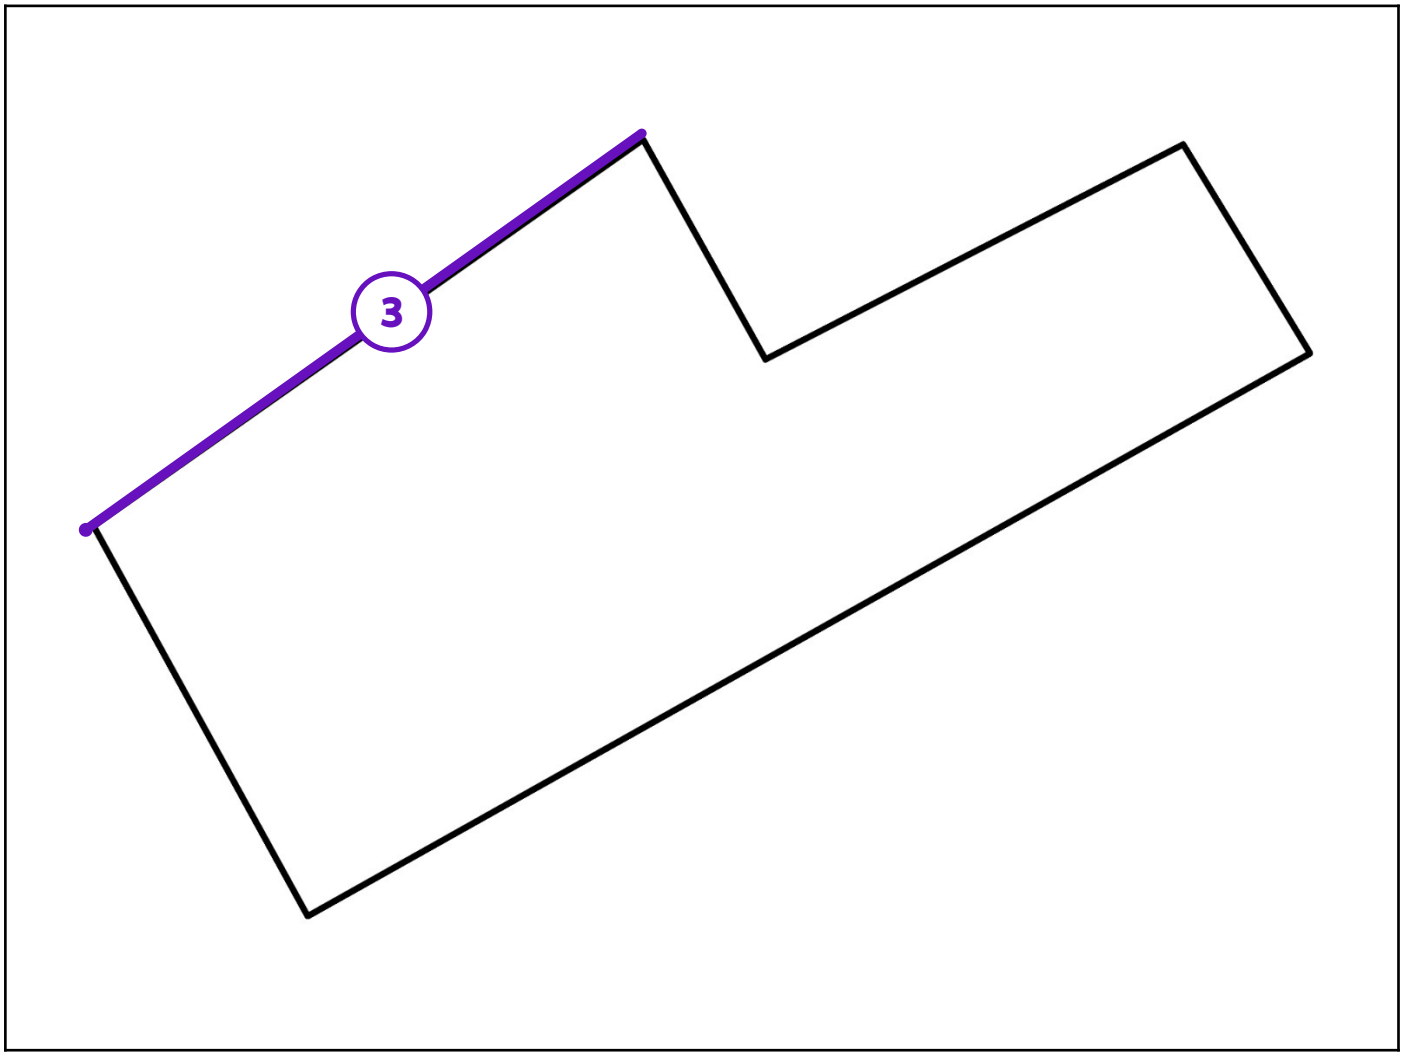
Plan 1.6: Hoofdgebouw plan

Beschrijving	Type	Actie
3. Aanpalend dak met leien	Advies	-

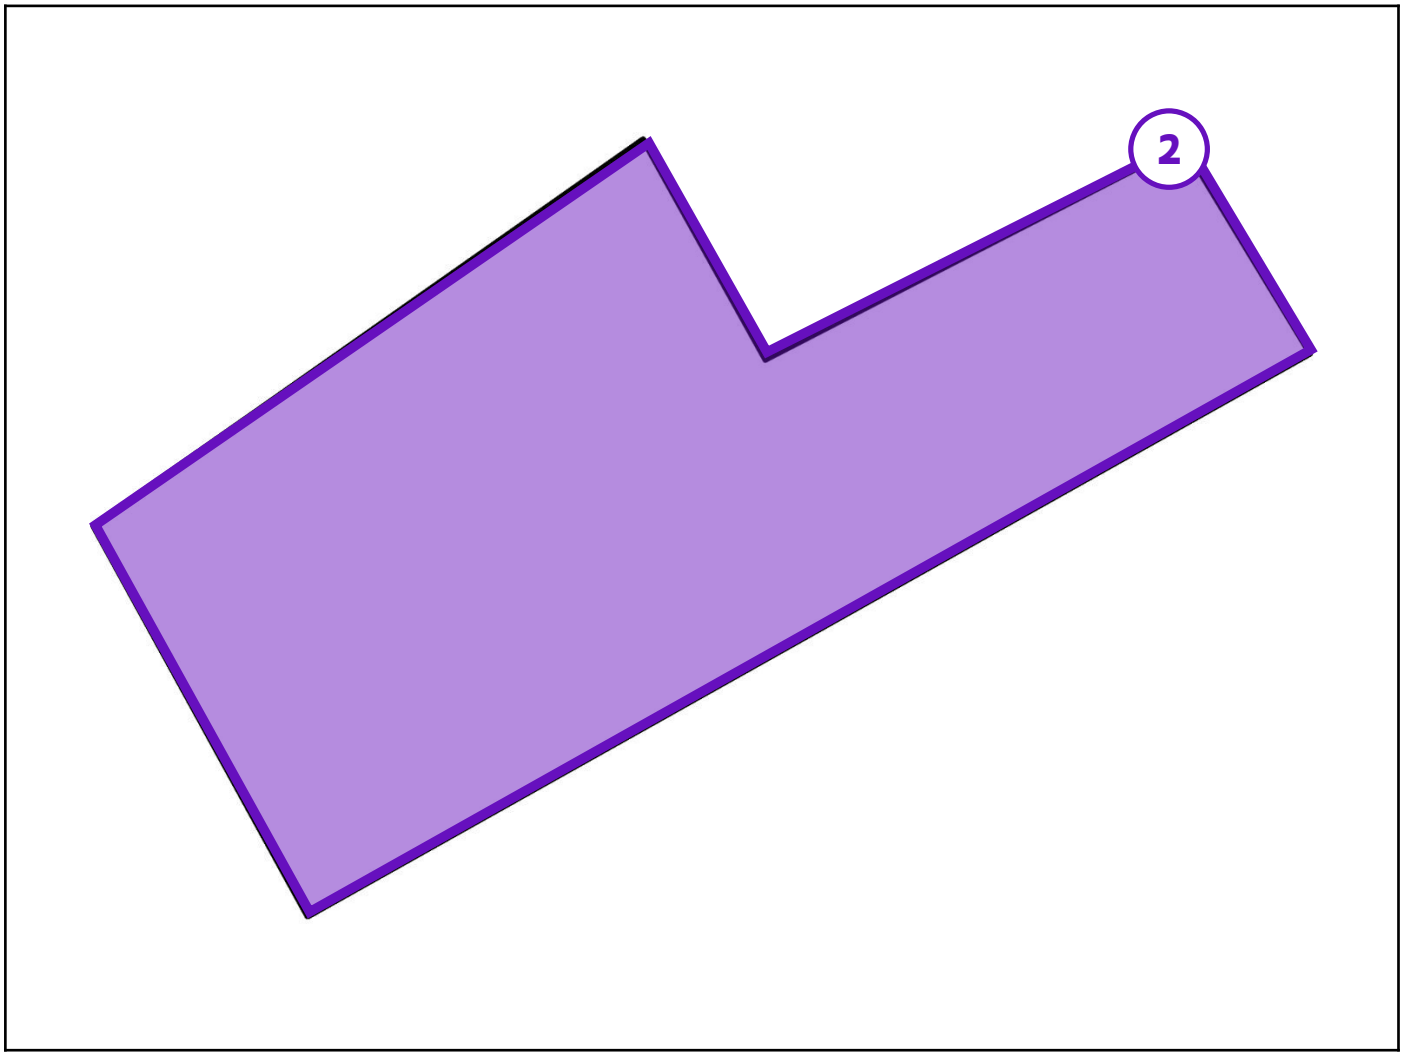
Plan 1.7: Hoofdgebouw plan

Beschrijving	Type	Actie
2. Afvoer/doorvoer ondergronds	Advies	-

Er is geen kelder aanwezig.

Doch dient men rekening te houden met het feit dat er asbesthoudende buizen/ door of afvoeren onder de woning kunnen lopen. Wenst u uitsluitsel? Dan is destructief onderzoek nodig.

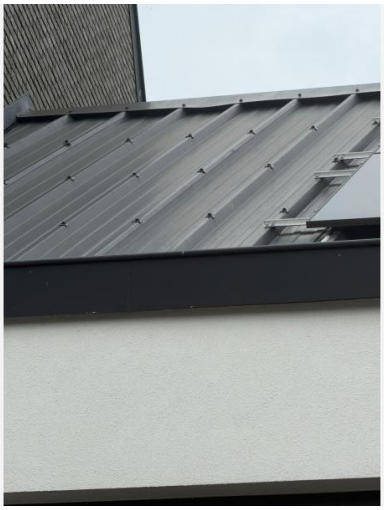
Fiche 3: Aanpalend dak met leien

Informatie over een materiaal van een andere eigenaar

Het aanpalende dak bevat asbestverdachte leien. Laat ze onaangeroerd tot ze op professionele wijze worden weggehaald.
