Asbestinventarisattest

Kapucijnenvoer 67/0402, 3000 Leuven

Attestnummer : **20261118-000288.000**
Uitgegeven op : **18.11.2026**
Geldig tot : **Onbeperkt** (tenzij de toestand wijzigt)

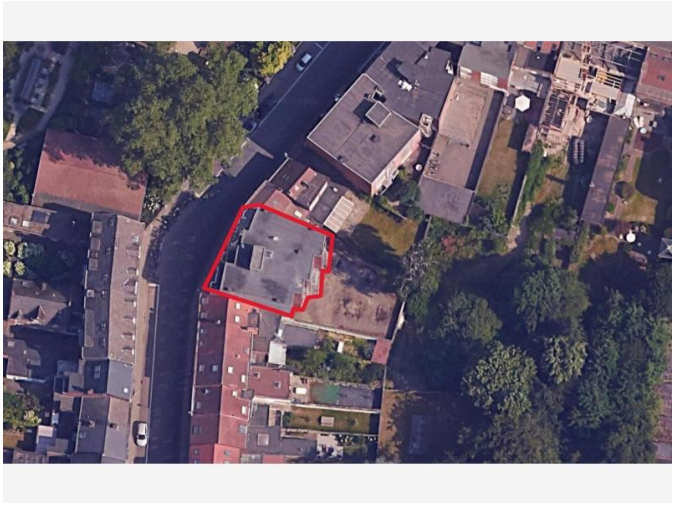
Zone 1: Hoofdgebouw

0 Asbestmaterialen

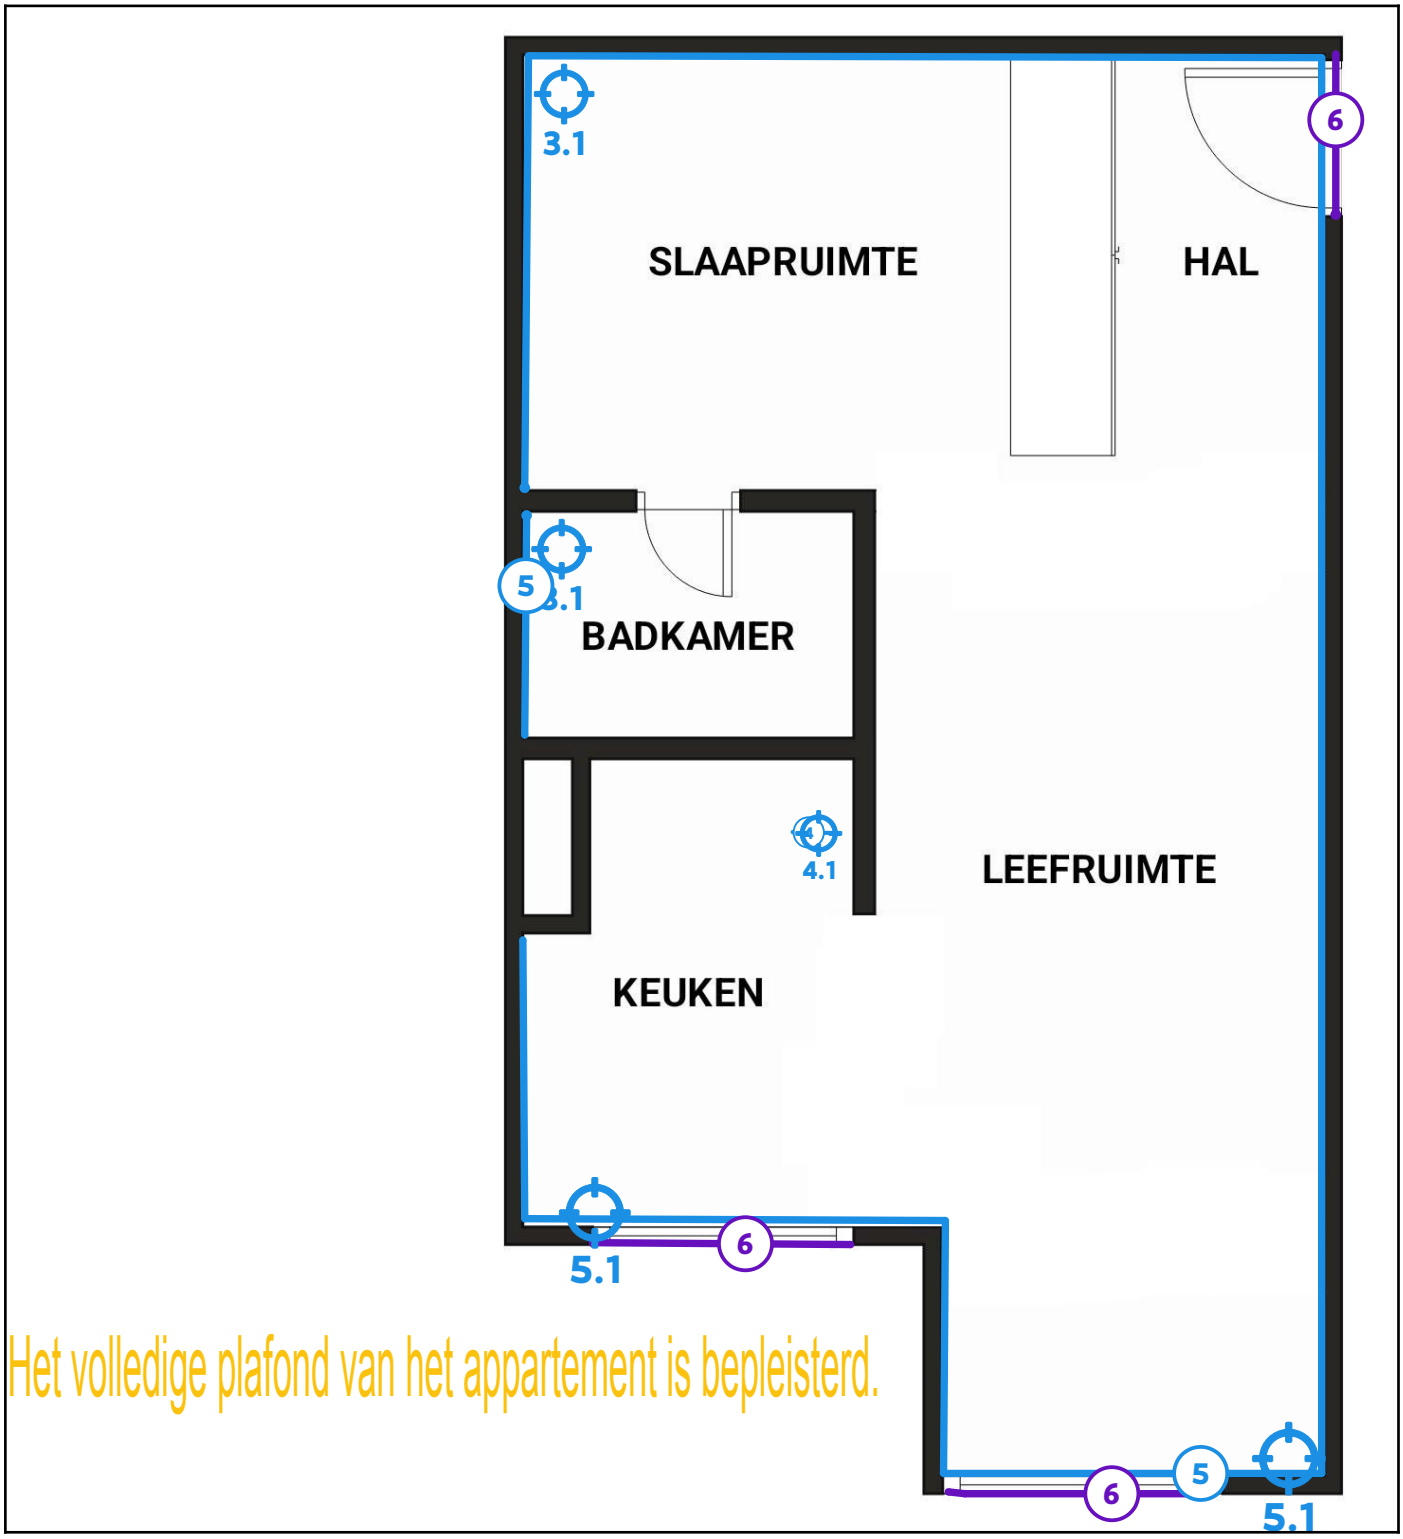
Plan 1.1: appartement 0402

Beschrijving	Type	Actie
3. pleisterwerk plafonds	Geen asbest	-

3.1 Code: ID 2	Mengmonster	-
4. antidreunmatje (onderkant keukenwasbak)	Geen asbest	-
4.1 Code: ID 3	Puntmonster	-
5. pleisterwerk wanden	Geen asbest	-
5.1 Code: ID 1	Mengmonster	-
6. afdichtingsmateriaal aan schrijnwerk	Overige ruimte of materiaal	-

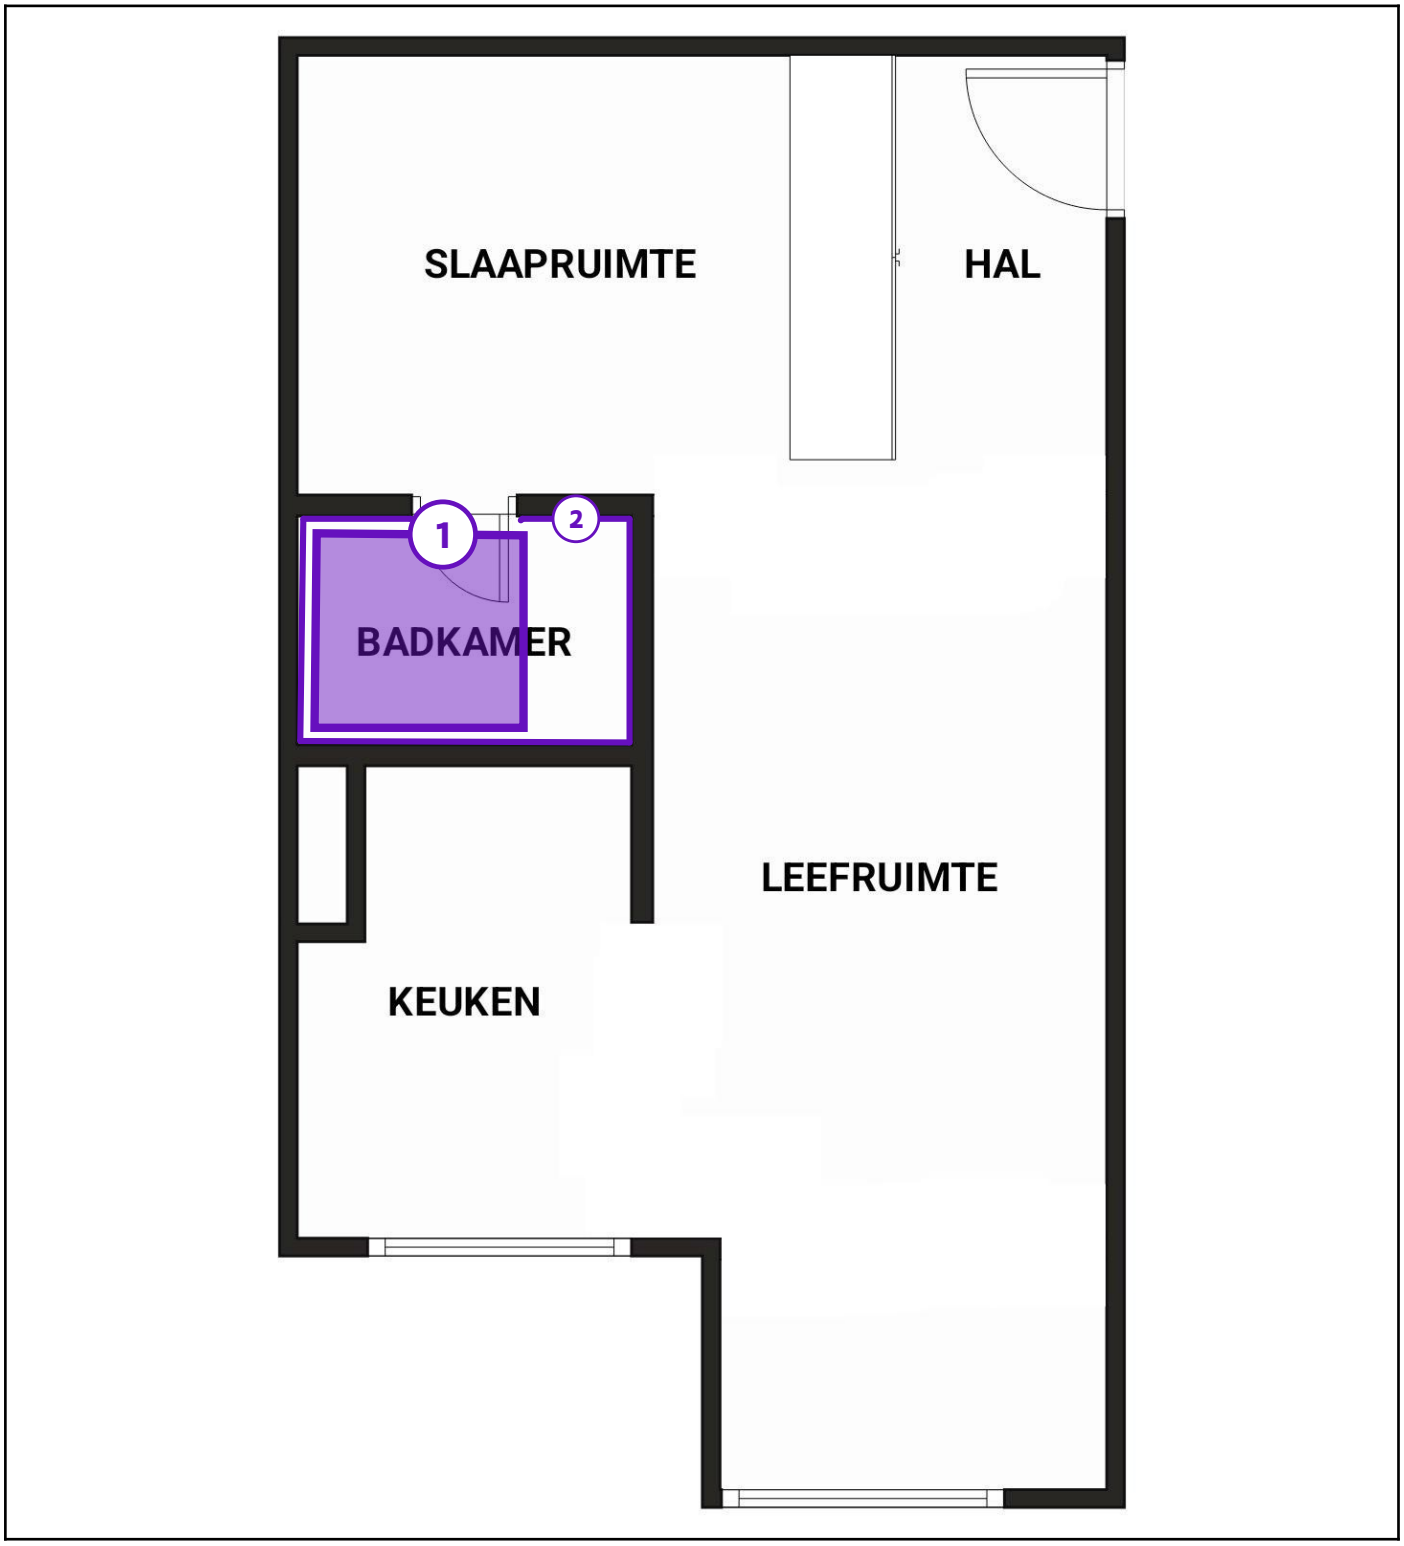
Plan 1.2: appartement 0402: aanduiding faiencetegels & vinyl

Beschrijving	Type	Actie
1. vinyl vloerbekleding	Advies	-

2. tegellijm faiencetegels	Advies	-

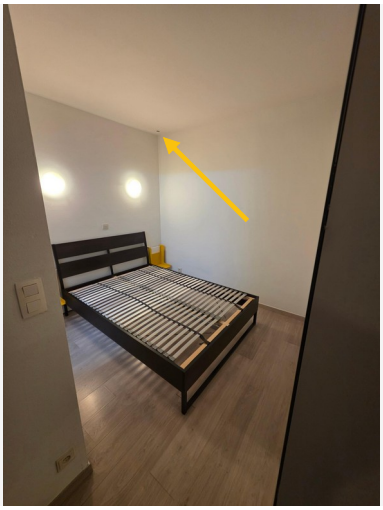
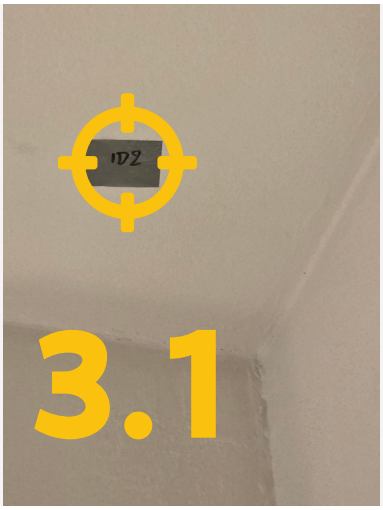
Fiche 3: pleisterwerk plafonds

Conclusie

Geen asbest

#	Type	Referentie	Resultaat
3.1	Mengmonster	ID 2	Geen asbest

Beschrijving	pleisterwerk plafonds
Omgeving	Binnen
Primaire drager	Plafond
Bindmiddel van materiaal	Gips - kalk
Gebondenheid op basis van bindmiddel	Niet-hechtgebonden
Hoeveelheid (oppervlakte - dikte - aantal)	• 35,00 m^2 - 0,40 cm - 1 stuk
Totaal volume	0,14 m^3
Identificatiemethode	Een monstername door de asbestdeskundige met laboanalyse door een asbestlabo.
Destructieve handeling voor identificatie	Nee
Opmerking	De opgegeven hoeveelheid is louter een schatting en betreft geen meetstaat. Het volledige plafond van het appartement is bepleisterd. Er werd een mengstaal genomen van het plafond van de slaapruimte en van het plafond van de badkamer. Het stooklokaal en de trappenhal behoren tot de gemeenschappelijke delen en dus niet tot het inspectiegebied.

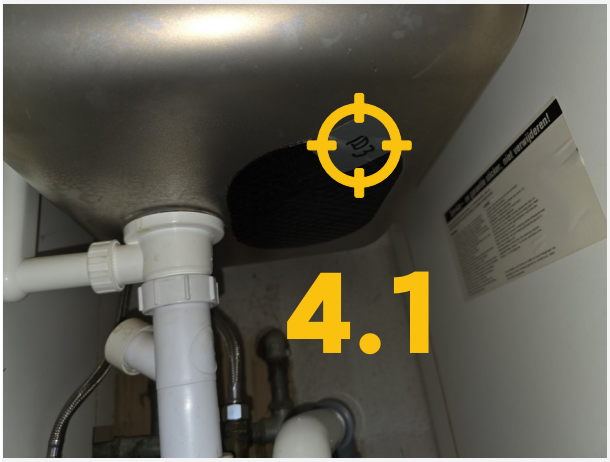
Fiche 4: antidreunmatje (onderkant keukenwasbak)

Conclusie

Geen asbest

#	Type	Referentie	Resultaat
4.1	Puntmonster	ID 3	Geen asbest

Beschrijving	antidreunmatje (onderkant keukenwasbak)
Omgeving	Binnen
Primaire drager	Sanitaire infrastructuur en uitrusting (toe- en afvoer)
Bindmiddel van materiaal	Bitumen (roofing, teer, asfalt)
Gebondenheid op basis van bindmiddel	Hecht
Hoeveelheid (gewicht - aantal)	• 0,30 kg - 1 stuk
Totaal gewicht	0,30 kg
Identificatiemethode	Een monstername door de asbestdeskundige met laboanalyse door een asbestlabo.
Destructieve handeling voor identificatie	Nee
Opmerking	De opgegeven hoeveelheid is louter een schatting en betreft geen meetstaat. Onderaan de keukenwasbak bevindt zich een bitumen antidreunmatje van ongeveer 20x12 cm.
