Asbestinventarisattest

Waversebaan 304, 3001 Leuven

Attestnummer : **20260622-000459.000**
Uitgegeven op : **22.06.2026**
Geldig tot : **22.06.2036**

Niet-asbestveilig

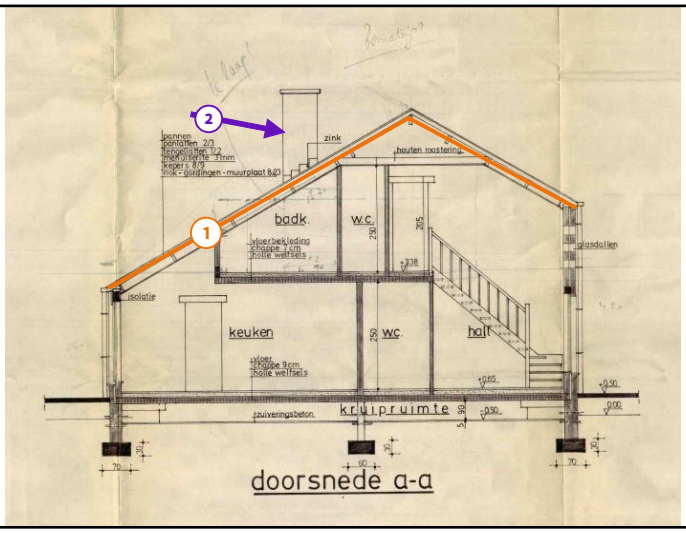
Plan 1.1: DOORSNEE

Beschrijving	Type	Actie
1. Onderdak type Menuiserite.	Asbestmateriaal	Verwijderen
2. Schouw kleine kans op aanwezigheid asbest.	Beperking	-

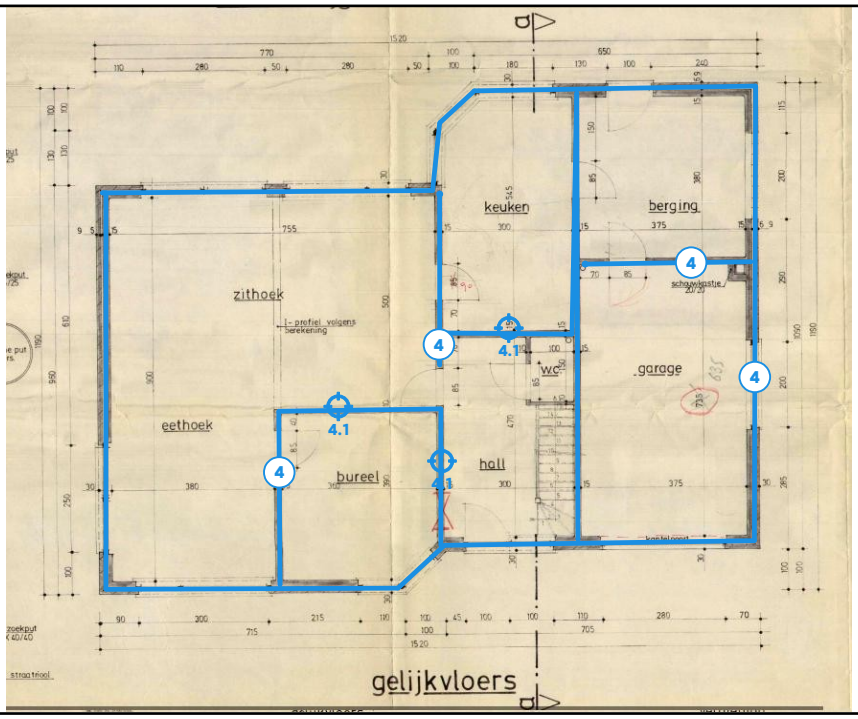
Plan 1.2: GLV

Beschrijving	Type	Actie
4. Pleisterwerk wanden.	Geen asbest	-
4.1 Code: M1	Mengmonster	-

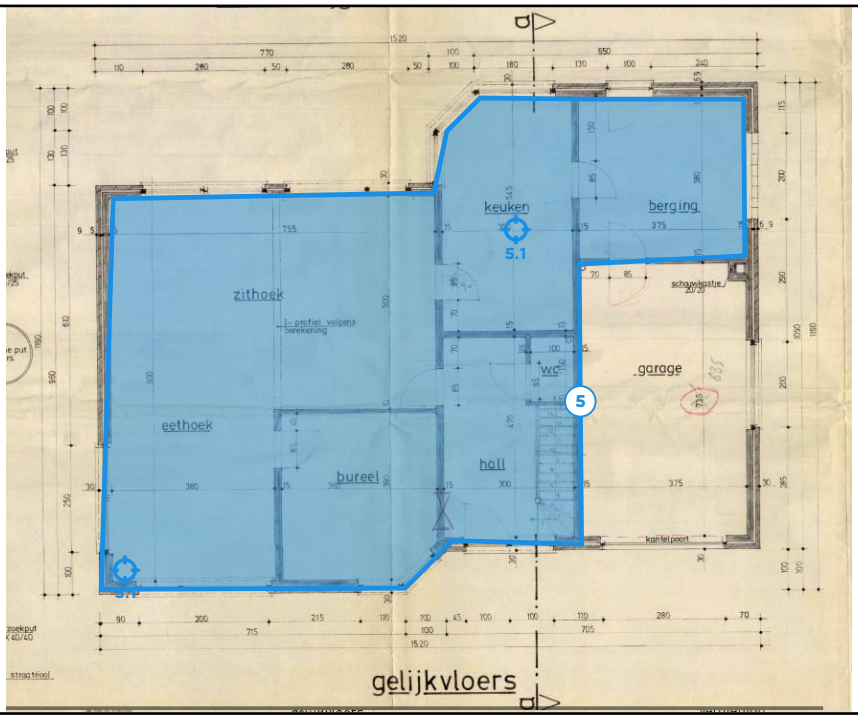
Plan 1.3: GLV

Beschrijving	Type	Actie
5. Pleisterwerk plafonds.	Geen asbest	-
5.1 Code: M2	Mengmonster	-

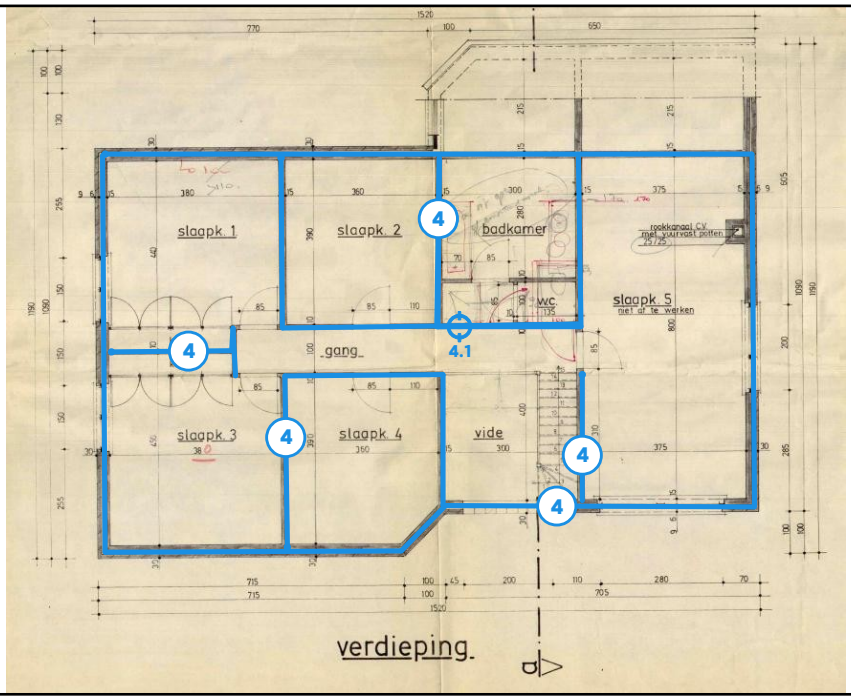
Plan 1.4: 1STE

Beschrijving	Type	Actie
4. Pleisterwerk wanden.	Geen asbest	-
4.1 Code: M1	Mengmonster	-

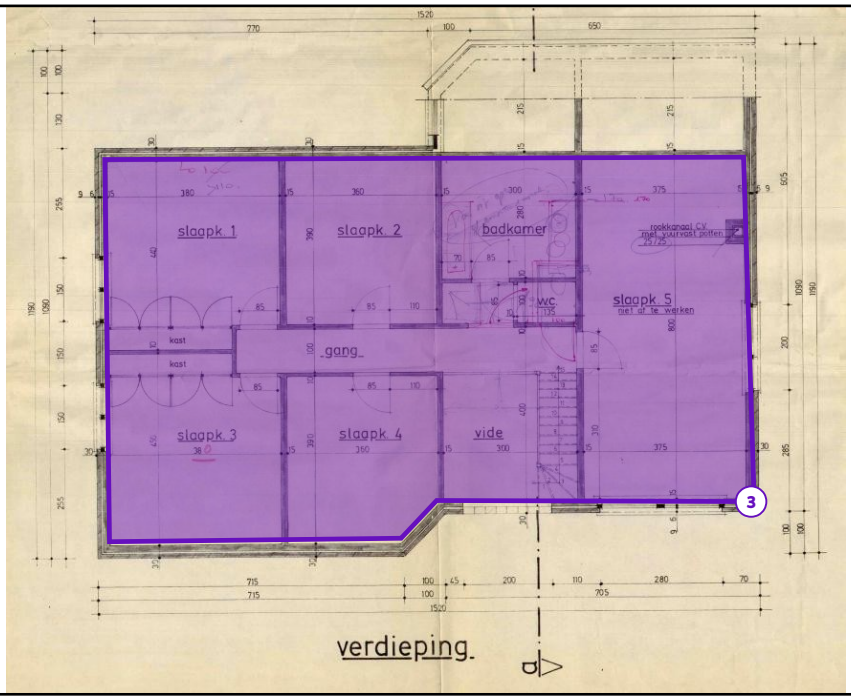
Plan 1.5: 1STE

Beschrijving	Type	Actie
3. Plafonds bestaande uit voorzetpanelen	Advies	-

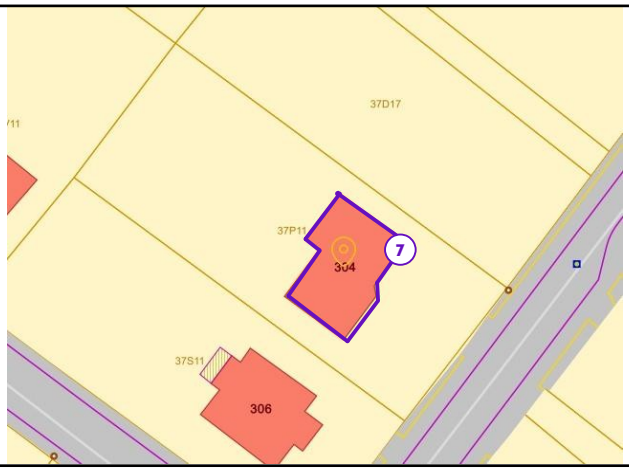
Plan 1.6: PG1

Beschrijving	Type	Actie
7. Raampartijen Asbestveilig	Overige ruimte of materiaal	-

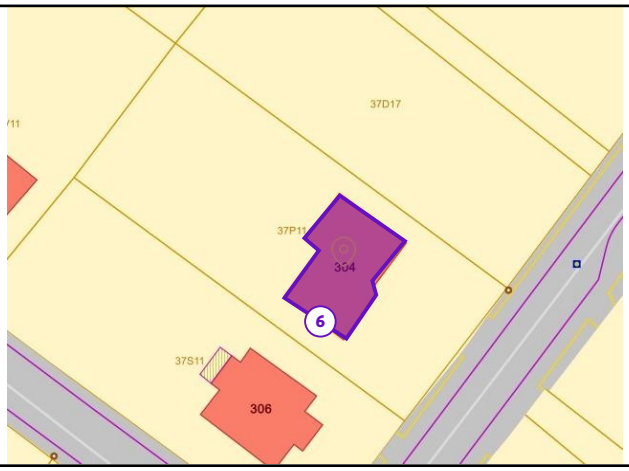
Plan 1.7: PG1

Beschrijving	Type	Actie
6. Dak/onderdak.	Overige ruimte of materiaal	-

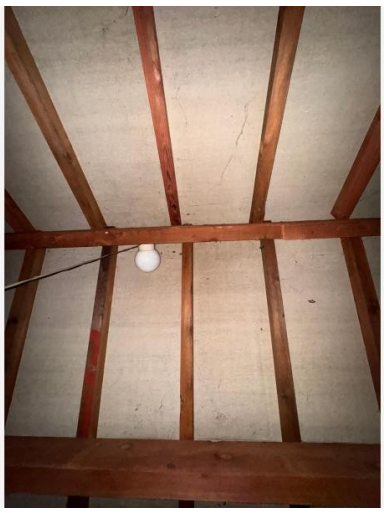
Fiche 1: Onderdak type Menuiserite.

Het asbestmateriaal valt onder de mijlpaal van 2040.

Eindbeoordeling materiaalrisico	Verhoogd materiaalrisico en/of verhoogde kans op vezelvrijgave

Gebondenheid	Categorie 1: hechtgebonden in oorsprong
Asbestsoort (vezeltype)	Crocidoliet aanwezig
Asbestconcentratie	Laag (< 50%)
Afschermingsgraad van het gehele materiaal	Geheel of deels vrij aan de binnenlucht, maar geen contact met binnenluchtstromen
Toestand van het materiaal	Licht beschadigd, licht verweerd. Intacte calciumsilicaatplaat of materiaal met categorie 3-gebondenheid

Beschrijving	Onderdak type Menuiserite.
Omgeving	Binnen
Primaire drager	Schuin dak
Asbestmateriaal	Dak- en gevelbekleding - Plaat
Bindmiddel van asbestmateriaal	Cement
Gebondenheid op basis van bindmiddel	Hecht
Hoeveelheid (oppervlakte - dikte - aantal)	• 140,00 m^2 - 0,40 cm - 1 stuk
Totaal volume	0,56 m^3
Eenvoudig bereikbaar	Ja
Bevestigingswijze	• Geklemd
Identificatiemethode	De asbestdeskundige beoordeelt het materiaal als asbestverdacht en dus asbesthoudend, en dit zonder monstername. Motivatie: De monstername brengt andere schade aan dan schade die inherent is aan de monstername.
Destructieve handeling voor identificatie	Nee
Opmerking	Het onderdak bestaat uit menuiserite. Dit materiaal is hoogstwaarschijnlijk asbesthoudend.

Verwijderen

- Zorg voor een veilig beheer. Vermijd het beschadigen van het asbestmateriaal. Controleer de toestand jaarlijks op wijzigingen.
- Voer bijkomende staalname(s) uit.

- Eenvoudige handelingen: mag via doe-het-zelf of door werknemer(s) met opleidingsattest eenvoudige handelingen
  Deze toepassing kan door een aannemer die over een opleidingsattest eenvoudige handelingen beschikt of door een particulier (doe-het-zelf), verwijderd worden indien er geen verhoogd risico op vrijgave van asbestvezels (max. concentratie 0,01 vezels/cm3 - CODEX Art. VI.3-54) ontstaat en de toepassing voorafgaand wordt gefixeerd/bevochtigd; de individuele elementen zonder machinale werktuigen en zonder breken of gooien een voor een losgemaakt worden; en ten slotte in gesloten verpakking weggevoerd worden naar een erkend afvalpunt (recyclagepark).

In de zone mogen geen derden en/of minderjarigen aanwezig zijn en moet elke betrokken persoon steeds gepaste persoonlijke beschermingsmiddelen (P3-gelaatsmasker + handschoenen) dragen.

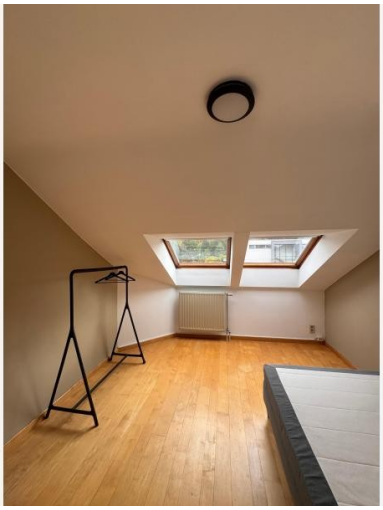
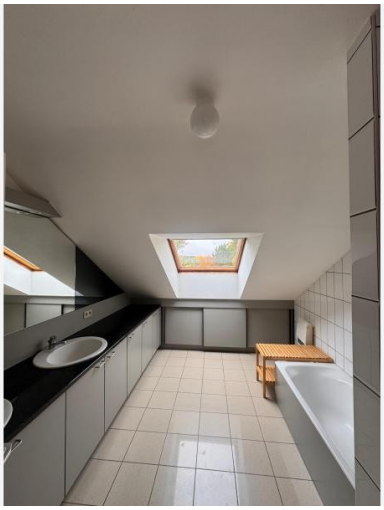
Fiche 3: Plafonds bestaande uit voorzetpanelen

De plafonds werden afgewerkt met niet-asbestverdachte voorzetpanelen die inspectie van de bedekte structuur (opbouw, pleisterwerk) verhinderen.

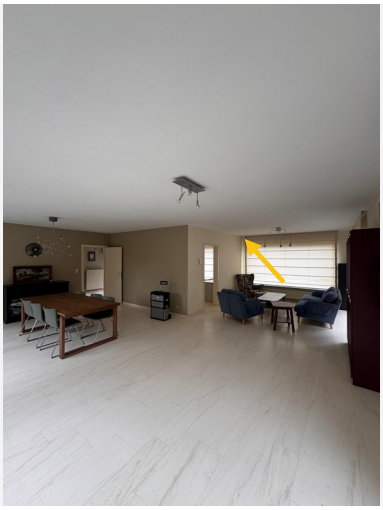
Fiche 5: Pleisterwerk plafonds.

Geen asbest

#	Type	Referentie	Resultaat
5.1	Mengmonster	M2	Geen asbest

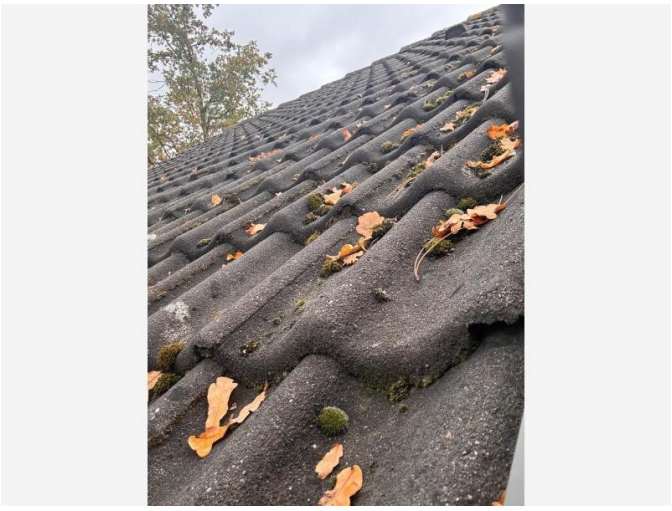
Beschrijving	Notitie	Terug te vinden op plannen
Fiche 6: Dak/onderdak.	Bovendak bestaat uit pannen. Deze zijn niet asbestverdacht.	Plan 1.7: PG1
Fiche 7: Raampartijen Asbestveilig	Het materiaal bevat geen asbest. De raampartijen zijn asbestveilig.	Plan 1.6: PG1
